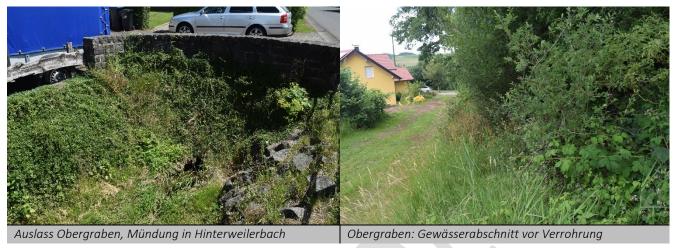
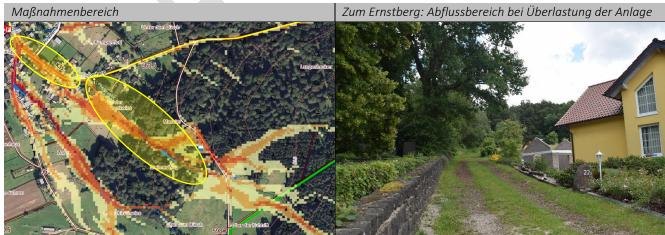
Der Obergraben ist ein Gewässer 3. Ordnung und entspringt südöstlich, unweit der bebauten Ortslage. Im Einzugsgebiet quert der Graben bewaldetes Gebiet. Das Gewässer verrohrt unmittelbar in südöstlicher Ortsrandlage, südlich der K 35. Innerorts, im Bereich der Straßengabelung "Im Ernstberg"/ "Im Hahn" mündet der verrohrte Obergraben in den offenen Abschnitt des Hinterweiler Baches. Einlassbauwerke sowie verrohrte Abschnitte stellen bei Hochwasserführung eines Gewässers stets Engstellen dar, die die Gefahrenlage für die bebaute Ortslage verschärfen. Das bewaldete Einzugsgebiet lässt auf ein hohes Aufkommen an Treibgut und Geschiebe im Hochwasserfall schließen, es kommt zu Verklausungen und der dadurch resultierende Rückstau kann zum Ausufern des Gewässers führen. Hierdurch war bei vergangenen Starkregenereignissen u.a. das (tieferliegende) Grundstück Zum Ernstberg 22A sowie das Grundstück Zum Ernstberg 20 betroffen. Um den Abfluss auf private Grundstücke zu vermeiden, wurde bereits ein Randstein entlang des Wirtschaftsweges gezogen. Dieser Weg, über den das Wasser im Versagensfall abfließt, liegt als Erdweg vor, ist nicht begrünt und erodiert im Abflussfall sehr stark. Das mobilisierte Material wird in den Ort eingetragen und setzt hier wiederum Straßeneinlässe zu, sodass das Wasser weiter konzentriert oberflächlich durch den Ort geleitet wird. Unklar ist, ob der Oberflächenabfluss ausschließlich durch den übertretenden Bach generiert wird, oder ob der Weg bereits mit Abfluss aus dem Wald beaufschlagt wird. Die Darstellungen in der Starkregengefahrenkarte verdeutlichen zumindest das Risiko.

Verschärfend hinzu kommt, dass der Graben kaum einsehbar und entsprechend nicht ausreichend unterhalten ist. Die notwendige Sichtkontrolle des Einlassbauwerks bzw. der Verrohrung ist somit nicht möglich und entsprechend die Funktionsfähigkeit der Anlagen nicht darstellbar. Außerdem

konnten auch keine Aussagen zum Zustand der Bachverrohrung gemacht werden. Dementsprechend birgt eine extreme Beaufschlagung der Verrohrung infolge von Starkregen ein gesteigertes Risikopotenzial für die innerörtliche Bebauung, da es auch hier zu Verklausungen kommen kann,- bis hin zum Rohrkollaps. Hinzu kommt, dass das Rohr im Auslass und Mündungsbereich (offener Abschnitt innerorts) halb zu ist. Begründet wurde dies mit einer dadurch verminderten Fließgeschwindigkeit, um einer Überlastung des ohnehin neuralgischen, nachfolgenden Abschnitts vorzubeugen. Jedoch birgt dies ein erhöhtes Rückstaurisiko in die Verrohrung und ist somit unbedingt zu verhindern.

Um die Gefahrenlage, ausgehend vom Obergraben, in Grenzen zu halten, ist dessen regelmäßige Unterhaltung zu forcieren. Im Außengebiet sollte der Fokus hierbei auf dem grundsätzlichen Freihalten des Abflussquerschnitts liegen: abtriebsgefährdetes Gehölz oder gefährdende Vegetation ist entsprechend zu beseitigen bzw. regelmäßig zu kontrollieren, um das Verklausungspotenzial im Hochwasserfall möglichst klein zu halten. Innerorts ist die Unterhaltung ebenso abflussorientiert durchzuführen, da Brücken und Durchlassbauwerke weitere neuralgische Punkte darstellen und ein Rückstau in die Verrohrung zu vermeiden ist.

Darüber hinaus ist eine Kamerabefahrung der Verrohrung anzuraten, um zusätzliche Risiken ausschließen zu können.

Maßnahmen	Zuständigkeit	Umsetzung
Freistellen des Grabens	VG, OG	kurzfristig
 um Verklausungspotenzial zu reduzieren 		
 zur Zustandserfassung des Grabens sowie des Einlassbauwerks 		
um notwendige Unterhaltungs- und Verbesserungsmaßnahmen festzulegen (ggf.		
bauliche Optimierung der Einlasssituation, durch Installation eines		
dreidimensionalen Einlassgitters mit schräg gestellten Stäben		
Sicherstellung der regelmäßigen Unterhaltung des Obergrabens	VG	regelmäßig
 ggf. Erhöhung der Unterhaltungsintervalle 		
Durchführung regelmäßiger Sichtkontrollen an den gewässerbegleitenden	OG, Eigentümer der	regelmäßig
Anlagen (Einlass- und Durchlassbauwerke, inklusive der Einlass- und	Anlagen (Anlieger)	
Auslassbereiche)		
Begrünung des Wirtschaftsweges; optional: teilweise Befestigung des	OG	kurzfristig
Wirtschaftsweges mit Spurplatten		
um Bodenerosion bei Starkregenabfluss zu vermeiden		
Prüfung zur Schaffung von Kleinstrückhalten im Außengebiet/ Forst	Flächeneigentümer	langfristig

Zustandsprüfung der Weiheranlage, sofern vorhanden, um potenzielle	Eigentümer	kurzfristig
Gefährdung auszuschließen		
Zustandserfassung der Bachverrohrung Obergraben	OG	kurzfristig
Erhöhung der privaten Eigenvorsorge entsprechend der eigenen Gefahrenlage	Anlieger, Betroffene	kurzfristig
 Sicherung von bestehenden Anlagen am Gewässer (bspw. Gastanks)

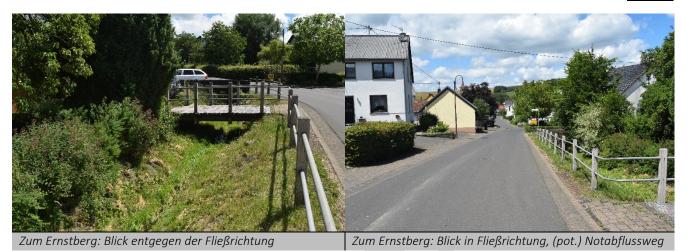
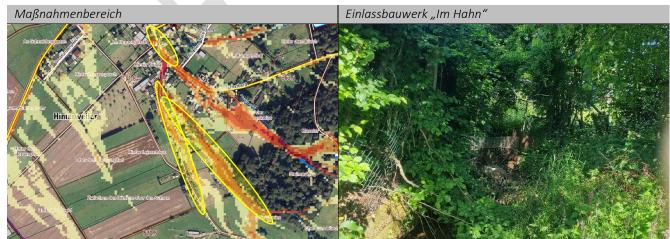
Hinterweilerbach (Nebenarm)/ "Im Hahn"/ "Zum Ernstberg"

Der Hinterweilerbach verläuft südlich, parallel zum Obergraben und tritt im Süden in die Ortslage ein. Innerorts liegt der Bachlauf abschnittsweise offen und verrohrt vor. Im Außengebiet sowie entlang des Straßenzuges "Im Hahn" ist der Bachlauf kaum zu erkennen, abschnittsweise zugeschüttet und bewachsen, sodass das Wasser bei vergangenen Starkregenereignissen wild über die südlich angrenzenden Hangflächen floss und u.a. auf das Grundstück Im Hahn 11 übertrat. Um dies zu verhindern, wurde der Bachlauf in Ortsrandlage von jenem Grundstückeigentümer ausgebaggert. Ein künftiger Hochwasserabfluss wird aufgrund der nun blanken Böschungen zur erheblichen Bodenerosion führen und in Kombination mit den angrenzenden Gewässerabschnitten, die zum Teil stark verbaut und schlecht unterhalten sind (Materiallagerungen sowie ein Zaun im Abflussflussquerschnitt), wird das Schadensausmaß für die angrenzenden Grundstücke sowie für die Unterlieger in erheblichem Maße gesteigert werden. Das Einlassbauwerk, das auf der nachfolgenden Fotoaufnahme dargestellt ist, einschließlich des zuvor angrenzenden Gewässerabschnitts, ist vor dem Hintergrund eines künftigen Hochwasserereignisses untragbar.

An der Straßengabelung "Zum Ernstberg"/ "Im Hahn" tritt der Hinterweilerbach wieder aus und es folgt eine kurze offene Fließstrecke mit einer privaten Brücke als weitere Engstelle. Zusätzlich mündet der Obergraben in diesen Abschnitt. Innerhalb der angrenzenden Verrohrung mündet wiederum verrohrt der Hintergraben. Im Hochwasserfall potenzieren die örtlichen Gegebenheiten die Gefahrenlage. Dementsprechend kam es bei vergangenen Starkregenereignissen bereits zur Überlastung der Entwässerungseinrichtungen und der Abfluss floss zwischen den Bebauungsriegeln "Im Hahn" und "Zum Ernstberg" oberflächlich ab. Hinzu kam die massive Beaufschlagung des nachfolgenden offenen bzw. des wiederum angrenzend verrohrten Gewässerabschnitts durch die

beiden Zuflüsse, sodass auch hier der Rückstau zu erheblichen Überschwemmungen führte und die umliegenden Flächen massiv eingestaut wurden, wodurch auch private Anliegergrundstücke betroffen waren.

Beim Starkregen 2021 kam es darüber hinaus zum erheblichen Oberflächenabfluss über die Straße "Im Hahn", welcher von den südlich angrenzenden Hangflächen sowie über den Wirtschaftsweg in die Ortslage geführt wurde. Die beidseitigen, wegeseitigen Gräben, inklusive der Einlassbauwerke sind aufgrund des Unterhaltungszustandes sowie der baulichen Gestaltung der Roste nicht funktionsfähig.

Durch wasserbauliche Maßnahmen am Gewässer sowie ergänzenden Maßnahmen soll die biologische Durchgängigkeit und der Gewässerzustand verbessert sowie die Hochwassergefährdung innerorts reduziert werden. Hierzu gehört u.a. die Ertüchtigung des Gewässerlaufes, sodass ein ordnungsgemäßer Abfluss im Bach möglich ist. Notwendige Unterhaltungsmaßnahmen sind in regelmäßigen Intervallen durchzuführen. Die Zugänglichkeit zum Gewässer ist hierbei Grundvoraussetzung und entsprechend mit den Grundstückseigentümern zu vereinbaren bzw. herzustellen. Für den Fall eines Abflusses von Wasser und Material durch die Ortslage ist die Eigenvorsorge an den gefährdeten Gebäudeeingängen und anderen Eintrittswegen an Gebäuden wichtig.

Eine Zustandsprüfung der verrohrten Abschnitte ist grundsätzlich in regelmäßigen Intervallen durchzuführen, um die Situation funktionsfähig zu halten. Entsprechend der Auswertung und der Ergebnisse sind notwendige Maßnahmen zur Instandhaltung im Bedarfsfall einzuleiten. Insbesondere vor dem Hintergrund der intensiven Beaufschlagung durch insgesamt drei Gewässerläufe besteht hier eine besondere Notwendigkeit.

Maßnahmen	Zuständigkeit	Umsetzung
Sicherstellung der regelmäßigen Unterhaltung des Gewässers	VG	regelmäßig
unter Berücksichtigung einer dauerhaften Zugänglichkeit		
Zustandserfassung der Bachverrohrung Hinterweilerbach	LBM/ OG	kurzfristig
Durchführung regelmäßiger Sichtkontrollen an den gewässerbegleitenden	OG, Eigentümer der	regelmäßig
Anlagen (Einlass- und Durchlassbauwerke, inklusive der Einlass- und	Anlagen	
Auslassbereiche); Freihaltung der Einlass- und Auslassbereiche, um Rückstau		
(auch in Verrohrung) zu vermeiden		
Renaturierung des Hinterweilerbaches im Rahmen der Aktion Blau Plus	VG	mittelfristig
 Freistellen und Reprofilieren des Gewässerlaufes 		
 Sohl- und Böschungssicherung in Ortsrandlage 		
 Entfernung von nicht mehr benötigten verrohrten Abschnitten (vor 		
Verrohrung "Im Hahn")		
 Anlage von Retentionsflächen entlang des Gewässers im Außengebiet 		
 Aufweitung des Abflussquerschnitts, auch innerorts, in Abstimmung mit den

Flächeneigentümern		
Bauliche Optimierung der Rostanlagen vor Einlass- und Durchlassbauwerken,	OG	kurzfristig
bspw. durch Installation eines dreidimensionalen Einlassgitters mit schräg		
gestellten Stäben (v.a. Verwendung eines flacheren, länger gezogenen Rostes)		
Berücksichtigung der Starkregenvorsorge bei künftigen Straßenbaumaßnahmen	Straßenbaulast-	langfristig
der K 35 innerorts sowie "Im Hahn"	träger	
 Verbesserung der Wasserführung bei Starkregen 		
Berücksichtigung einer möglichen Notwasserführung		
Erhöhung der privaten Eigenvorsorge entsprechend der eigenen Gefahrenlage	Anlieger, Betroffene	kurzfristig
Hochwasserangepasste/-sensible Nutzung der Bachgrundstücke im potenziellen	Anlieger	dauerhaft
Hochwasser-Abflussbereich		
 Reprofilierung der wegeseitigen Gräben "Im Hahn"/ Wirtschaftsweg 	OG	kurzfristig,
Bauliche Optimierung der Einlassroste (Installation eines dreidimensionalen		regelmäßig
Einlassgitters mit schräg gestellten Stäben

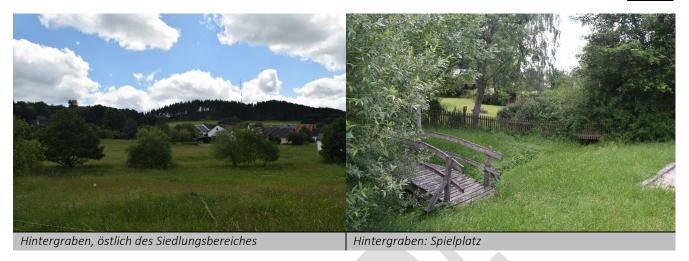
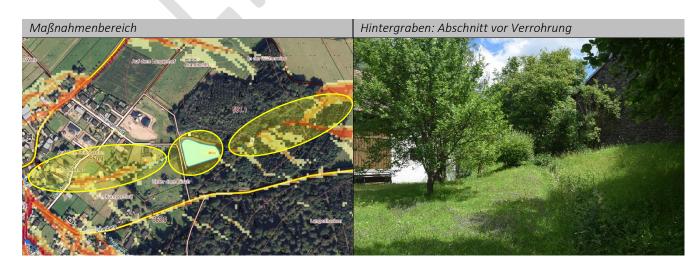
Hintergraben/ Auf dem Beiengarten

Aus östlicher Richtung läuft der Hintergraben in die Ortslage, am Ortsrand durchfließt er gemäß der Darstellung in der vom Land zur Verfügung gestellten Karte eine Teichanlage und nachfolgend mehrere Durchlassbauwerke, bevor das Gewässer zwischen den Grundstücken Zum Ernstberg 1 und Zum Ernstberg 1A verrohrt und in den Hinterweilerbach geleitet wird. Vor dem Durchlassbauwerk, zur Abgrenzung des Privatgrundstücks Im Langenhof 12, befindet sich eine quer zur Fließrichtung installierte Zaunanlage, welche im Hochwasserfall leicht mitgerissen werden kann oder aber erst zu einem massiven Rückstau und Einstau der vorliegenden Flächen führt und im Zuge einer nicht kalkulierbaren Überlastung zur plötzlichen Weiterleitung einer Hochwasserspitze führen kann. Eine weiterer quer zum Gewässer verlaufender Zaun befindet sich im Bereich des Spielplatzes.

Bei vergangenen Hochwasserereignissen uferte der Bach großflächig aus und führte im weiteren Fließverlauf, zu Überschwemmungen auf privaten Grundstücken,- nicht zuletzt durch den Rückstau am nachfolgenden Einlassbauwerk. Zum Zeitpunkt des Bürgerforums berichteten die Bürgerinnen und Bürger von (Bau-) Arbeiten im zur Bebauung angrenzenden Fließabschnitt, dass dieser ausgebaggert wurde,- jedoch ohne Einbau von Sohlsubstrat zur Stabilisierungszwecken. Bei Hochwasserführung führt dies grundsätzlich zu erhöhter Bodenerosion, die Böschung wird in erheblichem Umfang abgetragen und das mitgerissene Material setzt die nachfolgenden Durchlassbzw. Einlassbauwerke zu und trägt somit maßgeblich zur Verschärfung der Hochwasserlage im Siedlungsbereich bei.

Zum Zeitpunkt der Ortsbegehung waren die Durchlass- und Einlassbauwerke in keinem guten Unterhaltungszustand. Der Durchlass vor dem Spielplatz, in direkter Angrenzung zur Bebauung, war stark zugewachsen und zudem befand sich im nachfolgenden Fließabschnitt eine instabile Brücke, welche augenscheinlich stark abtriebsgefährdet ist. Außerdem befand sich das Rost am Einlassbauwerk nicht mehr vor der Verrohrung, sondern wurde seitlich abgestellt, wodurch die langfristige Funktionalität der Verrohrung durch eingetragenes Material gefährdet ist.

Um die innerörtliche Gefahrenlage im Starkregenfall zu entlasten, sind im bewaldeten Außengebiet Verbesserungen des Wasserrückhalts zu forcieren. Im Zuge der künftigen Entwicklung der Waldflächen soll die Wasserhaltung im Wald verbessert werden,- etwa durch entgegen der Fließrichtung angelegte Retentionsmulden in der Fläche, die den Abfluss in Richtung des Tals bremsen und zur Versickerung bringen sollen. Die entsprechenden Potenziale wurden bei einem gemeinsamen Vor-Ort-Termin mit dem Forst diskutiert und erläutert. Hier wurde seitens des Forstes bereits die grundsätzliche Entwicklung der Flächen beschrieben, so sollen Fichtenbestände, die den Starkregenabfluss vielmehr verschärfen, entfernt und die betreffenden Areale neu aufgeforstet werden, um einen verbesserten, natürlichen Rückhalt in der Fläche zu erzielen.

Um eine zusätzliche Verschärfung der Gefahrenlage im Hochwasserfall zu vermeiden, ist eine Zustandserfassung der Teichanlage zur Sicherstellung des ordnungsgemäßen baulichen und funktionsfähigen Zustandes erforderlich. In diesem Zusammenhang gilt es geeignete Optionen zu prüfen, inwiefern die Anlage zur Hochwasser- und Starkregenvorsorge genutzt werden kann.

Maßnahmen	Zuständigkeit	Umsetzung
Verbesserung der Retention im Wald	Forst	mittel- bis
Entfernung von (bereits angedachten) Fichtenbeständen		langfristig
 Wiederaufforstung der betreffenden Flächen mit geeigneten Gehölzen 		
 Anlage von Retentionsmulden im Wald, Nutzung topographischer 		
Gegebenheiten (Geländeschultern und -stufen), um Abfluss verbessert		
zurückzuhalten und Abfluss in Tal zu drosseln		
Durchführung von Unterhaltungsmaßnahmen mit Beitrag zur	VG	kurz- bis
Überflutungsvorsorge und/ oder Renaturierung des Hintergrabens im Rahmen		mittelfristig
der Aktion Blau Plus im Siedlungsbereich, auch als Gesamtmaßnahme, unter		
Berücksichtigung der Teichanlage (s.u.)		
 Herstellung eines naturnahen Gerinnes mit mäandrierendem Verlauf sowie 		
Aufweitung des Abflussquerschnitts		
 Umsetzung von Maßnahmen zur Sohl- und Böschungssicherung 		
Sicherstellung einer regelmäßigen Unterhaltung des Gewässers	VG	regelmäßig

Entfernung der Zaunanlagen aus (potenziellem) Abflusskorridor	Eigentümer	kurzfristig
Hochwasserangepasste/ -sensible Nutzung der Bachgrundstücke im potenziellen	Anlieger	dauerhaft
Hochwasser-Abflussbereich		
bauliche Optimierung des Einlassrosts, bspw. durch Installation eines	VG/ OG	kurzfristig
dreidimensionalen Einlassgitter mit schräg gestellten Stäben		
Durchführung regelmäßiger Sichtkontrollen an den gewässerbegleitenden	OG	regelmäßig
Anlagen (Durchlass- und Einlassbauwerke betreffend)		
 Wiederherstellung des ursprünglichen Zustandes der ordnungsgemäßen 		
Entwässerung an den Anlagen (Installation der Rostanlage vor dem		
Einlassbauwerk)		
Zustandserfassung der Teichanlage	Eigentümer	kurzfristig,
Überprüfung der Anlage auf Eignung zur Starkregenvorsorge als zusätzlicher		
Puffer bei Hochwasserabfluss des Grabens (bspw. durch Senkung des		
Dauerstaus)

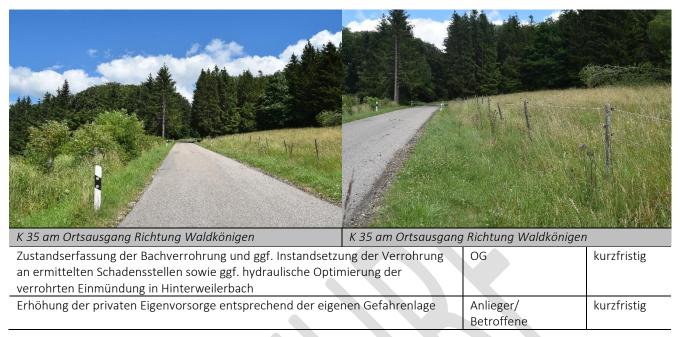
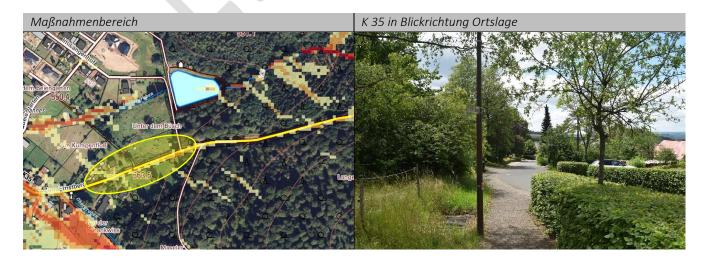
K 35/ Ortsausgang Rtg. Waldkönigen

Bei Starkregen sowie bei Bemessungsereignissen leitet die Kreisstraße, aus Osten kommend, erhebliche Abflussmengen in die bebaute Ortslage. Dies führt im Ereignisfall zur Verschärfung der Gefahrenlage innerorts sowie zur Gefährdung der unmittelbar angrenzenden Anliegergrundstücke. Der zur ordnungsgemäßen Entwässerung, in Fließrichtung links befindliche, Entwässerungsgraben war zum Zeitpunkt der Ortsbegehung aufgrund des Unterhaltungszustandes kaum einsehbar. Das Einlassbauwerk ist fließtechnisch ungünstig positioniert. Der Hauptanteil des Oberflächenabflusses fließt entsprechend in der Straße und sowohl der straßenseitige Graben als auch das Einlassbauwerk werden nur unzureichend angeströmt. Ursächlich hierfür ist neben der grundsätzlich ungünstigen Straßenneigung, der Umstand, dass die Bankette, aufgrund der relativ schmalen Straßenbreite, immerzu befahren wird. Dies führt, aufgrund der ausbleibenden Vegetation, zur erheblichen Bodenerosion, sodass der Abfluss vielmehr in eben dieser ausgewaschenen Rinne (sowie in der Straße geführt) wird und durch die dadurch höherliegende bewachsene Bankette nicht in den dafür vorgesehenen Graben geleitet werden kann. Eine weitere Folgeerscheinung dieses Zustandes ist, dass mit dem Abfluss auch erhebliche Mengen an Erosionsmaterial in die Ortslage eingetragen werden, die wiederum die nachfolgenden Straßeneinlässe zusetzen.

Bei künftigen Straßenausbauvorhaben soll die Wasserführung im Starkregenfall mit bedacht und die bauliche Umsetzung auf diese angepasst werde. Durch entsprechende Anpassung des Längsgefälles und der Querneigung kann der Abfluss aus der Straße verbessert in den straßenseitigen Entwässerungsgraben geleitet und das Wasseraufkommen in der Straße reduziert werden. Darüber hinaus sollten Maßnahmen ergriffen werden, die die Bodenerosion entlang der Straße mindern. In diesem Zusammenhang ist außerdem die Einrichtung eines Abschlags zu prüfen, über den der Abfluss aus der Straße zusätzlich bzw. verbessert in Richtung Einlassbauwerk geleitet werden kann, sodass zumindest so viel Wasser aufgenommen werden kann, wie der Kanal Kapazitäten hat. Bei Starkregen ist der Kanal aber schnell ausgelastet und das Wasser wird weiter durch die Ortslage abfließen. Für diesen Fall sollte eine Notwasserführung in der Straße baulich berücksichtigt werden, sodass das Wasser so schadarm wie möglich durch die Ortslage geführt wird.

Maßnahmen	Zuständigkeit	Umsetzung
 Berücksichtigung der Starkregenvorsorge im Rahmen künftiger Straßenbaumaßnahmen der K 35, in östlicher Ortsrandlage betreffend Verbesserung der Querneigung und des Längsgefälles, um Abfluss verbessert in Graben abzuschlagen bzw. in Einlassbauwerk zu leiten Prüfung: Positionierung des Einlassbauwerks östlich der begrünten Verkehrsinsel oder Einrichtung eines (gepflasterten) Abschlags, um Abfluss aus Straße verbessert dem Einlassbauwerk zuzuführen innerorts: Berücksichtigung einer möglichen Notwasserführung; Verbesserung der Wasserführung bei Starkregen 	Straßenbaulastträger	langfristig
Prüfung: Positionierung des Einlassbauwerks östlich der begrünten Verkehrsinsel oder Einrichtung eines (gepflasterten) Abschlags, um Abfluss aus Straße verbessert dem Einlassbauwerk zuzuführen	Straßenbaulastträger	kurzfristig
Befestigung der Bankette (bspw. mit Geogitter), um Erosion entlang der Bankette zu vermeiden	Straßenbaulastträger	kurz- bis mittelfristig

Sicherstellung der regelmäßigen Unterhaltung der Anlagen zur Straßenentwässerung	Straßenbaulastträger	regelmäßig
Erhöhung der privaten Eigenvorsorge entsprechend der eigenen Gefahrenlage	Anlieger	kurzfristig

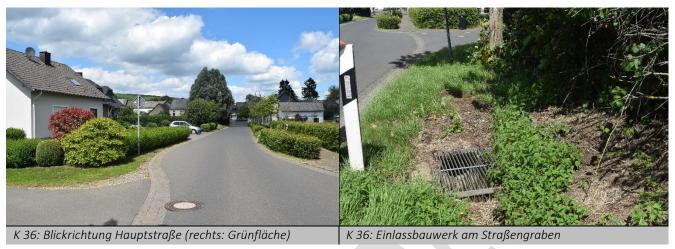
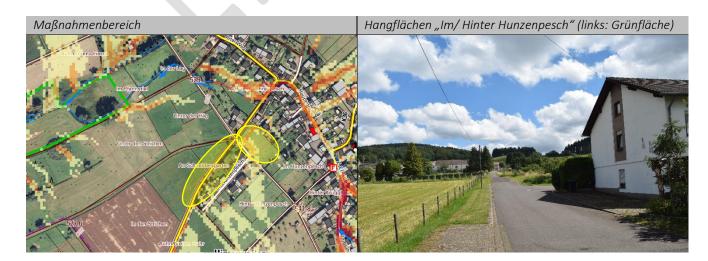
K 36/ Ortsausgang Kirchweiler

Eine weitere Gefährdung des ohnehin abflusssensiblen Straßenabschnitts der Hauptstraße bzw. vielmehr der Anliegergrundstücke ergibt sich bei Überlastung der Straßenentwässerung der Kreisstraße (K 36, Ortsausgang Kirchweiler), welche aus südwestlicher Richtung in die Ortslage entwässert, bzw. in südwestlicher Ortsrandlage verrohrt. Das Wasser wird über das Einlassbauwerk verrohrt dem Hinterweilerbach zugeführt, was dort zu einer hydraulischen Überlastung führte. Seit eine bestehende Mauer durch den neuen Grundstückseigentümer der Wiesenfläche entfernt wurde, ist die Situation im Bereich der Einleitung in den Bach und am Auslass des Hinterweilerbaches aus der Verrohrung bereits entlastet. Der straßenseitige Graben sowie das Einlassbauwerk waren zum Zeitpunkt der Ortsbegehung nicht ausreichend unterhalten und das Einlassbauwerk war frontal komplett mit Grasschnitt zugesetzt. Hinzu kommt, die Auswahl der Rostanlage, welche ein schnelles Zusetzen (im Ereignisfall) begünstigt. Bei vergangenen Starkregenereignissen kam es bereits zum Überströmen des Einlasses und das Wasser wurde sowohl über die Straße als auch über die nördlich angrenzende, tieferliegende Grünfläche zu den angrenzenden Privatgrundstücken geleitet, wodurch sich die Problemlage deutlich potenzierte.

Die Grünfläche liegt deutlich unter Straßenniveau und es sind keine Durchlässe unter der Straße vorhanden, um den anfallenden Abfluss nach Westen, in den Hinterweilerbach weiterzuleiten. Auch unabhängig von der Straßenentwässerung handelt es sich bei dieser Fläche um einen neuralgischen Bereich, da diese auch von den südlich angrenzenden Hangflächen mit Abfluss beaufschlagt wird und somit nahezu dauerhaft eingestaut ist.

Ziel Zur Entlastung des ohnehin abflusskritischen Bereiches gilt es Möglichkeiten zu prüfen, mithilfe derer der anfallende Abfluss, sowohl im Versagensfall der Straßenentwässerung als auch der durch den Hang generierte Abfluss, nach Westen weitergeleitet werden kann. In jedem Fall sollte dies Bestandteil im Rahmen künftiger Straßenbaumaßnahen sein, um den Einstau der östlich der K 36 gelegenen Flächen zu vermeiden und eine Entlastung nach Westen zuzulassen.

Als grundlegend ist die Unterhaltung der Straßenentwässerungseinrichtungen zu benennen, inklusive der Entfernung des Grasschnitts, um den Abfluss in die Verrohrung möglichst lange gewährleisten zu können. In diesem Zusammenhang ist die bauliche Optimierung des Einlassbauwerks zu forcieren, um ein schnelles Zusetzen der Rostanlage zu vermeiden.

Maßnahmen	Zuständigkeit	Umsetzung
 Prüfung von Optionen, die eine Entlastung der Grünfläche, einschließlich der nördlich angrenzenden Grundstücke, unterstützen und entsprechend einen Einstau eben dieser Flächen vermeiden Ertüchtigung der Grünfläche als Retentionsraum bei extremer Beaufschlagung (Anlage einer Verwallung, angrenzend zu den Privatgrundstücken) Einrichtung eines/ mehrerer Durchlassbauwerke unter der Straße, um 	OG/ Straßenbaulast- träger	kurz- bis mittelfristig
Wasser aus Grünfläche nach Westen weiterzuleiten; Anlage eines Notüberlaufs in der Kreisstraße, um bei Überlastung des Durchlasses Wasser weiterhin nach Westen abschlagen zu können		
Sicherstellung der regelmäßigen Unterhaltung der Straßenentwässerungseinrichtungen	Straßenbaulast- träger	regelmäßig
bauliche Optimierung des Einlassrosts, bspw. durch Installation eines dreidimensionalen Einlassgitter mit schräg gestellten Stäben	Straßenbaulast- träger	kurzfristig

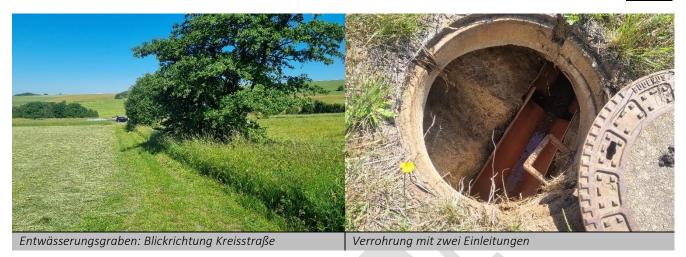
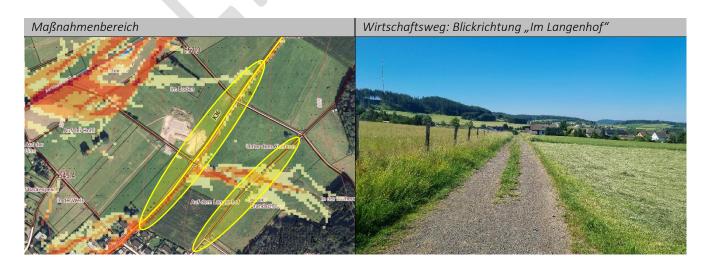
K 36/ Ortsausgang Dockweiler

Auch aus nördlicher Richtung wird Hinterweiler mit Oberflächenabfluss, welcher über die K 36 sowie die angrenzenden Hangflächen weitergeleitet wird, beaufschlagt. Die ordnungsgemäße Entwässerung sieht vor, den anfallenden Abfluss von den nordöstlich an die Straße angrenzenden Flächen über einen Durchlass, in den Hinterweilerbach abzuleiten. Dies ist aufgrund des Unterhaltungszustandes der Entwässerungsgräben, einschließlich der Einlassbauwerke, nicht möglich. Die Verrohrung wird sowohl von einem straßenseitigen Entwässerungsgraben als auch von einem weiteren Graben, der von Ost nach West verläuft (s. Fotoaufnahme oben links), beaufschlagt. Der Zustand bzw. der Winkel des verrohrten Mündungsabschnitts ist hydraulisch ungünstig ausgeführt, was bei einer erhöhten Wasserlast schnell zur Überlastung des Bauwerks und infolgedessen zum Rückstau führt.

Verschärfend hinzu kommt, dass die entwässernden Hangflächen teilweise mit Mais bewirtschaftet werden, sodass im Starkregenfall Bodenmassen aus den landwirtschaftlichen Nutzflächen erodiert werden, die wiederum den verrohrten Abschnitt zusetzen.

Darüber hinaus wurde im Zuge des Bürgerforums auf einen östlich, parallel zur Kreisstraße verlaufenden Wirtschaftsweg (Flurbereich "Auf dem Langenhof") verwiesen, der nach Angaben der Bürgerinnen und Bürger stark ausgespült ist, sodass das Wasser konzentriert in den Spurrinnen in die Ortslage weitergeleitet werden. Für diesen Bereich sind auch in der Starkregengefahrenkarte erhebliche Abflusskonzentrationen im Ereignisfall ausgewiesen. Aufgrund der beschriebenen Örtlichkeiten ist zu erwarten, dass dieses Wasser nicht wie dargestellt in Richtung der Kreisstraße weitergeleitet, sondern vielmehr über den Wirtschaftsweg in die Ortslage geführt wird.

Ziel Der verrohrte Abschnitt, bzw. der verrohrte Mündungsabschnitt der beiden beschriebenen Zuleitungen ist hydraulisch zu verbessern, um den schadarmen Abfluss unter der Kreisstraße nicht zu gefährden. Im Zuge dessen ist auch der Zustand der Verrohrung baulich zu optimieren.

Die Entwässerungsgräben, einschließlich der Einlassbereiche sind regelmäßig zu unterhalten und freizustellen, sodass diese auch bei einer höheren Beaufschlagung funktionsfähig sind und ein Übertritt an der Verrohrung vermieden wird.

Bei Starkregen und damit einhergehenden Bodenerosionsprozessen ist ein Zusetzen der Bauwerke jedoch kaum zu vermeiden. Dementsprechend wichtig ist es bei künftigen Straßenausbaumaßnahmen im betreffenden Abschnitt sogenannte Notabschläge in der Kreisstraße einzurichten, um auch im Überlastungsfall eine Notentlastung über die Straße, nach Westen gewährleisten zu können und den in die Ortslage gerichteten Abfluss zu unterbrechen.

Den beschriebenen Wirtschaftsweg, im Flurbereich "Im Langenhof" gilt es wiederherzustellen bzw. zu reprofilieren, um den linearen Abfluss in den Spurrinnen zu vermeiden. Quer zum Weg verlaufende Abschläge können das Wasser verbessert in westliche Richtung leiten.

Maßnahmen	Zuständigkeit	Umsetzung
Regelmäßige Unterhaltung der straßenseitigen Entwässerungseinrichtungen	Straßenbaulast-	regelmäßig
(Entwässerungsgräben, Einlassbauwerke)	träger	
Regelmäßige Unterhaltung des Entwässerungsgrabens zwischen hangparallelem	OG	regelmäßig
Wirtschaftsweg und Kreisstraße (einschließlich des Einlassbereiches)		
Bauliche Optimierung des Einlass- bzw. Durchlassbauwerks	Straßenbaulast-	kurzfristig
Verbesserung hydraulischer Defizite, um gegenseitiges Blockieren der	träger	
Einleitungen zu vermeiden

• Entfernung des halben Rohres (s. Fotoaufnahme), um Verklausungen zu		
vermeiden		
Installation eines dreidimensionalen Einlassgitters mit schräg gestellten		
Stäben		
Berücksichtigung der Starkregenvorsorge bei künftigen Straßenausbauvorhaben	Straßenbaulast-	langfristig
 Verbesserung der Querneigung bzw. Berücksichtigung abwechselnder 	träger	
Querneigungen in der Straße, um Wasser verbessert von Ost nach West		
leiten zu können		
 Prüfung der Möglichkeit, weitere Durchlässe zu ergänzen

• Einrichtung von Notabschlägen, in Form von überfahrbaren Mulden in der		
Straße, über dem Durchlass (und künftigen Durchlässen) bzw. leicht versetzt		
zur Fließrichtung, um Wasser bei Überlastung der Verrohrung verbessert in		
Richtung des Hinterweilerbaches weiterzuleiten		
Reprofilierung des Wirtschaftsweges, Verhinderung des linearen Abflusses in	OG	kurz- bis
Spurrinnen, Materialergänzung, Einrichtung von querverlaufenden Abschlägen		mittelfristig,

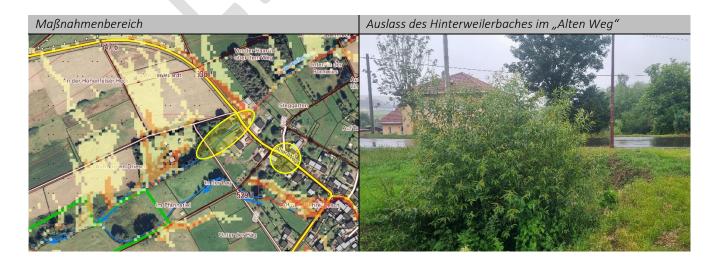
Hinterweilerbach/ Alter Weg

Durchlass Hinterweilerbach im Wirtschaftsweg (Flurbereich "In der Lag"): Durch den deutlich geringeren Rohrdurchmesser des HInterweilerbaches im Wirtschaftsweg unterhalb der Straße "Alter Weg", kommt es zu Rückstau des Baches bis zur Straße mit Gefährdung für die Anlieger.

Alter Weg 10: An der Einmündung des Wirtschaftswegs vom Flurbereich "Steggarten" war bereits mehrfach betroffen. Gegen Oberflächenwasser aus dem Weg wurde bereits in Eigenvorsorge ein Schutz errichtet. Hauptproblem war jedoch das Wasser, dass aus dem Kanalschacht in der Straße herausgedrückt wurde, da dieser mit Sand und Geröll innerlich zugesetzt war. Die bisherigen Spülungsintervalle scheinen an dieser Stelle nicht auszureichen, um die Funktionsfähigkeit durchgehend zu erhalten.

Durchlass Hinterweilerbach im Wirtschaftsweg (Flurbereich "In der Lag"): Im Bereich des Durchlasses soll der Notabfluss über dem Rohr hergestellt werden, sodass es zu weniger Rückstau am Durchlass kommt und das Wasser gerade über den Weg wieder dem Bach zulaufen kann. Hierzu kann eine Senke im Weg ausmodelliert werden, die dafür sorgt, dass das Wasser bei Vollfüllung des Rohrs über den Weg abfließen kann. Alternativ kann geprüft werden, ob das Rohr im Weg durch eine Furt ersetzt werden kann.

Alter Weg 10: Geprüft werden soll der Grund für die regelmäßige Überlastung des Kanals an dieser Stelle und inwieweit eine Verbesserung erreicht werden kann; ggf. sollten die Spülintervalle verkürzt werden.

Maßnahmen	Zuständigkeit	Umsetzung
Prüfung der Kanalsituation im Bereich "Alter Weg 10" auf mögliche	VG-Werke	kurzfristig
Verbesserungen und den Grund für die rasche Überlastung, ggf. Verkürzung der		
Spülungsintervalle		
Hochwasserangepasste/-sensible Nutzung der Bachgrundstücke im potenziellen	Anlieger	dauerhaft
Hochwasser-Abflussbereich		
Erhöhung der privaten Eigenvorsorge entsprechend der eigenen Gefahrenlage	Anlieger	kurzfristig
Freihaltung des Auslassbereiches am Hinterweilerbach im "Alten Weg"	OG	kurzfristig
Regelmäßige Unterhaltung der Durchlässe des Hinterweilerbaches im "Alten	OG	regelmäßig
Weg" und unterhalb im Wirtschaftsweg (Flurbereich "In der Lag")		
Herstellung des Notabflusswegs über dem Durchlass des Hinterweilerbaches im	OG	kurzfristig
Wirtschaftsweg zur Reduzierung der Rückstaugefahr
