Starkregen- und Hochwasservorsorge

Ortsgemeinde Kleinlangenfeld

Maßnahmensteckbriefe

Stand 19.11.2025

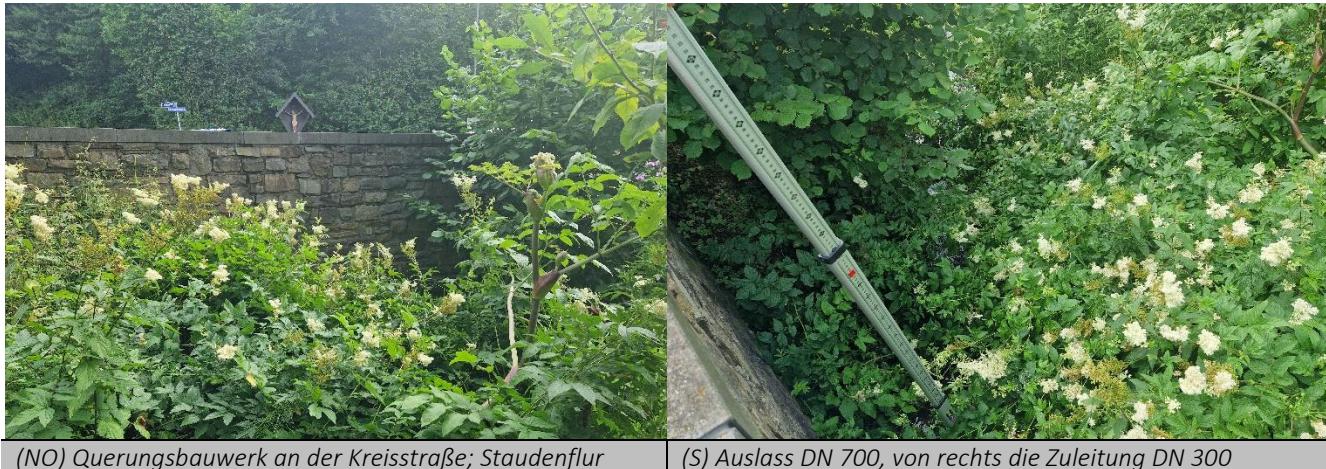
(NO) Querungsbauwerk an der Kreisstraße; Staudenflur

(S) Auslass DN 700, von rechts die Zuleitung DN 300

Nördlich der Hauptstraße wurde der Bachlauf zwischen Kleinlangenfeld und dem oberhalb gelegenen Ortsteil Weidenhof verrohrt. Das Bauwerk an der Bushaltestelle ist Auslass dieser Verrohrung mit einem DN von 700 mm. Eine Zuleitung der Straßenentwässerung mit DN 300 mündet an der Südseite des Bauwerks in einem rechten Winkel ein. Die Leitung wurde in den 1990er Jahren gebaut. Im Bereich wächst eine deckende Hochstaudenflur (Mädesüß-Flur). Es kam hier nach Aussage des Bürgermeisters am Straßendurchlass, Ende der Verrohrung und Tiefpunkt der Ortslage, häufiger zu Überschwemmungen und einer Überlastung der Kanalisation.

Ziel Es besteht ein Unterhaltungsmangel im Nahbereich des Bauwerks, der Auslass der Verrohrung muss von Bewuchs freigeschnitten und regelmäßig freigehalten werden. Eine dauerhafte Zugänglichkeit ist zur regelmäßigen Unterhaltung zu gewährleisten.

Zusätzlich sollte ein Riegel mit Findlingen unterhalb des Einlasses angelegt werden, um die Fließgeschwindigkeiten zu verringern und die Sohle des Gewässers zu stabilisieren. Die Zuleitung der

Kreisstraße liegt zu nah am Bauwerk und läuft quer in die Strömung des Gewässers ein. Sie sollte deshalb zurückverlegt werden. Eine Abstimmung mit dem LBM ist dabei im Vorfeld nötig.

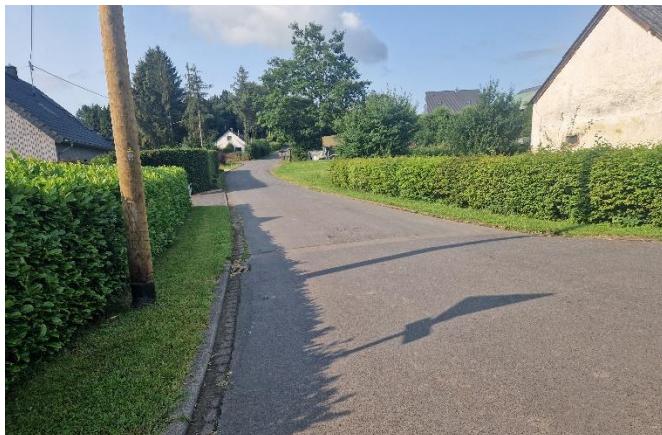
(SW) Straße am Sonsbach

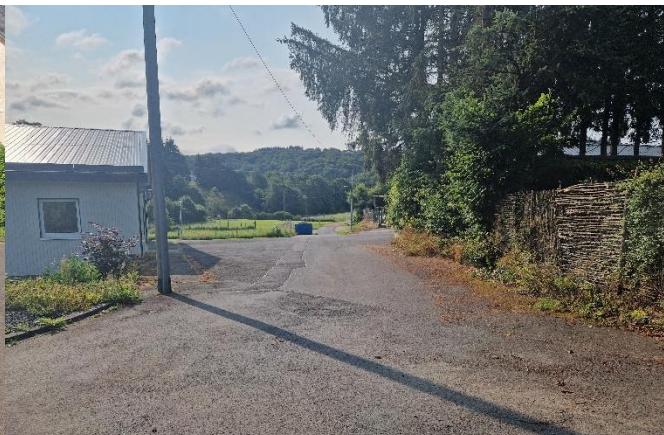
(SO) Weg für möglichen Entlastungsgraben nach Süden

Alternativ zur Anlage eines Entwässe rungsgrabens entlang des Straßenabschnitts „Am Sonsbach“ 3-7 wurde von Seiten der Ortsgemeinde die Anlage eines Notwasserweges über die Rückseite des Grundstücks „Am Sonsbach“ 7 vorgeschlagen.

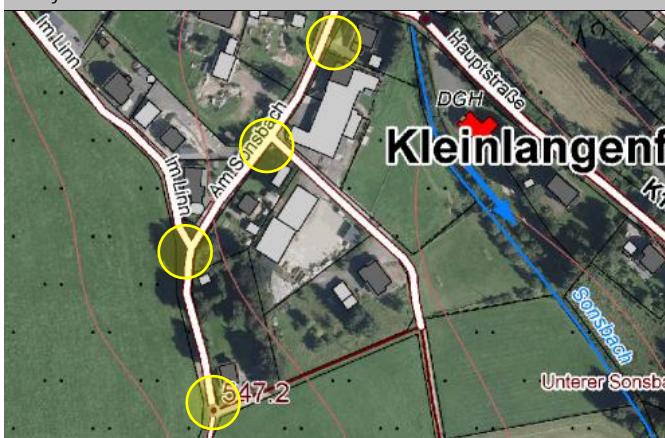
(SW) Hangabfluss von „Im Linn“ (r.), Wirtschaftsweg links

Dazu geeignet ist die Anlage einer Wegeverrohrung vor Hausnummer 17 und Anlage eines Notwasserweges im Bereich des Feldweges in Richtung Sportplatz. Zur Unterstützung der Wasserführung sollte das Bankett abgeschält und eine flach ausgezogene Aufwallung in der Fahrbahn angelegt werden, um einen Abfluss in Richtung „Am Sonsbach“ zu verhindern. Bei der Anlage von Notabflusswegen zum Gewässer ist auf ein Gesamtkonzept der Entwässerung des Olzheimer Berges und der verbesserten Fremdwasserentflechtung zu achten, um die Wirksamkeit der Maßnahmen für die Anwohner zu gewährleisten.

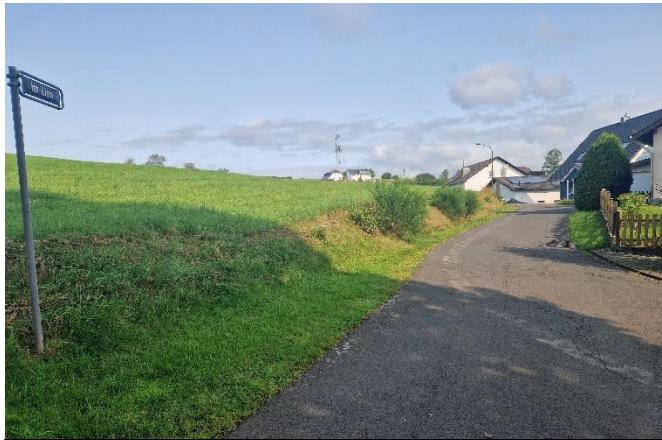
(NW) Blick von der Kreuzung „Am Sonsbach“ hangaufwärts

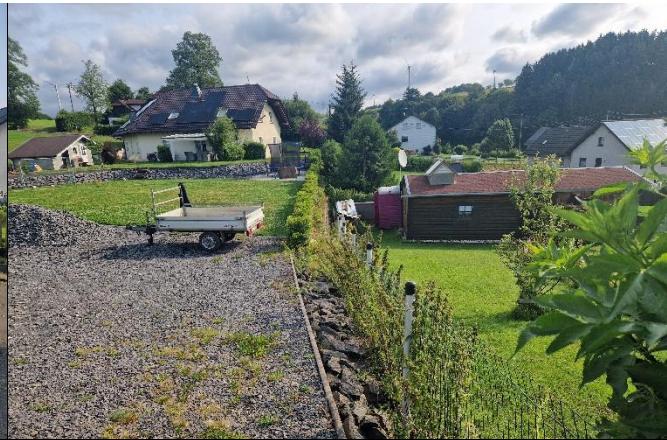
(NW) Steinaufschüttung oberhalb „Im Linn“ Nr. 7

Weiter oberhalb befindet sich eine gepflasterte Querrinne in der Straße (Hausnummer 5). Anwohner der Straße haben mithilfe von Steinaufschüttungen und Schutzmauern bereits Maßnahmen zur Eigenvorsorge vor Oberflächenabfluss getroffen, das Wasser drückt sich aber im Ereignisfall durch das Mauerwerk und fließt entlang des Gefälles weiter hangabwärts in Richtung „Am Sonsbach“.

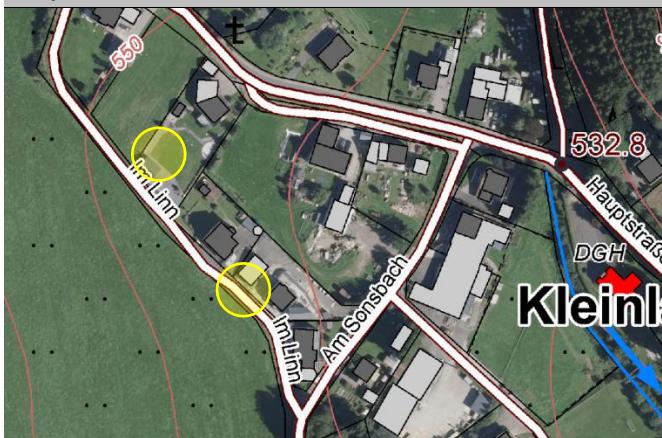
(NW) Zu unterhaltende Querrinne, HNR. 5

vorhandene gepflasterte Querrinne muss durch Abschälen des Banketts am Straßenrand regelmäßig unterhalten werden, um funktionsfähig zu bleiben. Die Grünlandnutzung am Hang sollte erhalten bleiben und die Anlagen der Außengebietsentwässerung regelmäßig unterhalten werden, um eine Verschärfung der bestehenden Abfluss situation zu vermeiden. Bei Straßenerneuerung sollte die Anlage eines negativen Dachprofils zur Verbesserung der Wasserführung in der Fahrbahn mit eingeplant werden.

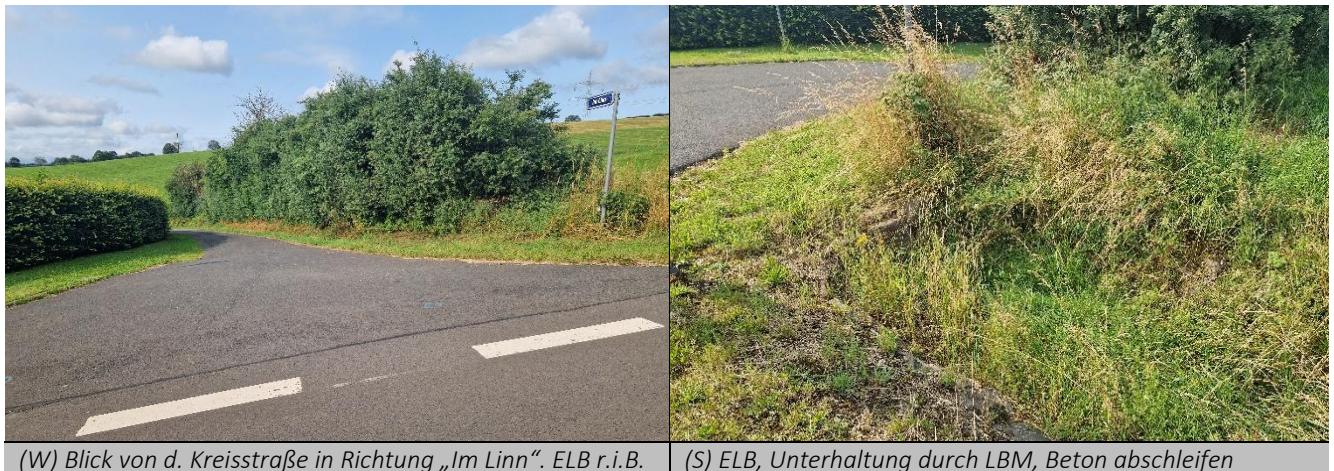
(W) Blick von d. Kreisstraße in Richtung „Im Linn“. ELB r.i.B. (S) ELB, Unterhaltung durch LBM, Beton abschleifen

Situation An der Einfahrt der Hauptstraße/ K169 in die Straße „Im Linn“ befindet sich ein mit Sedimenten zugesetztes und mit Gräsern überwuchertes Einlassbauwerk des Straßengrabens in Zuständigkeit des LBM. Die Ortslage Kleinlangenfeld liegt größtenteils unterhalb der Kreuzung.

Dazu ist es nötig, die Betoneinfassung am Bauwerk abzuschleifen. Am ca. 50 m oberhalb der Kreuzung liegenden Wirtschaftsweg sollte eine Erhöhung des Weges in den Tiefenlinien geprüft werden, ggf. mit Einbau einer Drossel, um die Rückhaltung zu verbessern und den Abfluss im Ereignisfall zu verzögern.

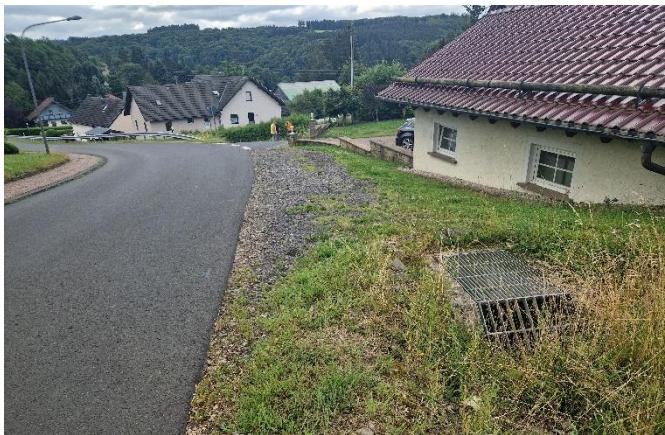
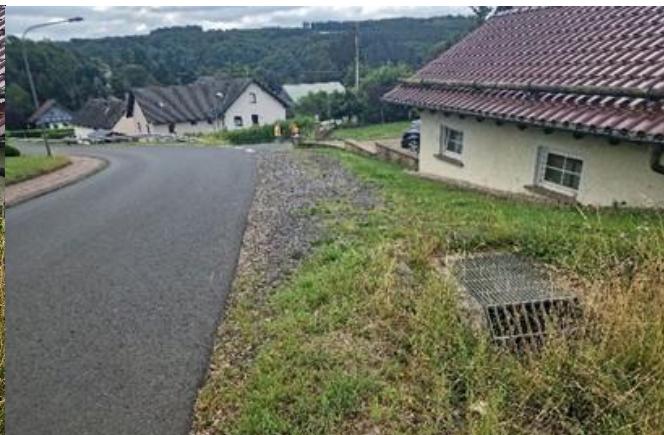
(SO) Hauptstraße; r.i.B.: ELB; Bildmitte hinten: Hausnr. 20

(NW) Einlassbauwerk, Unterhaltungspflicht klären

Der Zuständige für die Unterhaltung des Einlassbauwerks an der Hauptstraße muss geklärt werden, zwischen der Ortsgemeinde und dem LBM, um eine regelmäßige Unterhaltung des Bauwerks zu gewährleisten.

Der Straßenentwässerungsgraben muss freigestellt, der Bewuchs zurückgeschnitten und das Bankett gepflegt werden, um die Anströmbarkeit und Wasseraufnahme des Bauwerks zu gewährleisten. Die Gefährdung der Gebäude Hauptstraße Nr. 20 und 22 sowie des Unterliegers Nr. 24 kann am besten

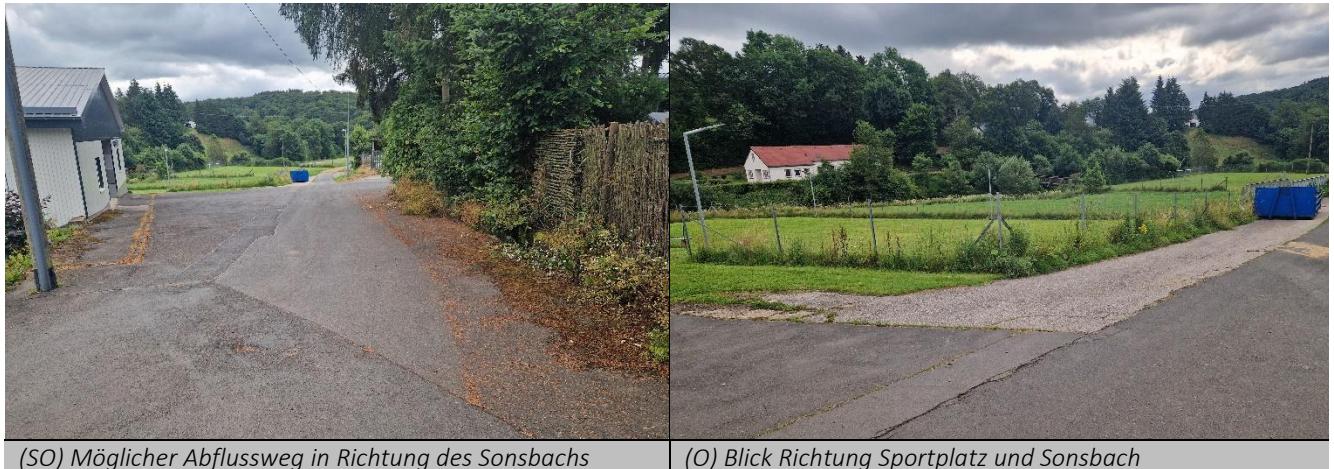
(SO) Möglicher Abflussweg in Richtung des Sonsbachs

(O) Blick Richtung Sportplatz und Sonsbach

Ziel Durch die Anlage eines offenen Grabens entlang der Straßen „Im Linn“ und „Am Sonsbach“ kann das Hangwasser vom Olzheimer Berg abgefangen werden. Um das Wasser in Richtung des Sonsbach abzuschlagen, muss an der Einfahrt zu den Hausnummern 3-7 ein Schwerlastrost diagonal in den Kreuzungsbereich gelegt werden, um eine Überfahrt für den Schwerlastverkehr zu schaffen.

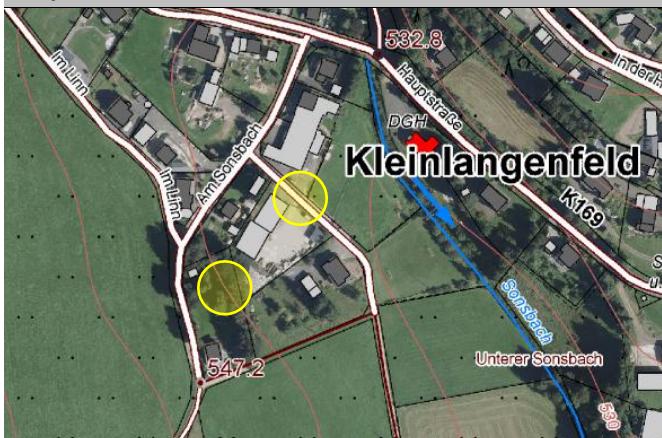
(NW) An Betriebseinfahrt Haubenkanal mit Schwerlastrost

Zudem muss auf Höhe der Betriebsgelände der offene Graben in einen Haubenkanal mit Schwerrost überführt werden, um ausreichende Überfahrten und Wendeflächen mit geeigneter Rostabdeckung für den Verkehr zu gewährleisten. Der Verlauf des Haubenkanals muss dabei so kurz wie möglich gehalten werden, um den Graben dann in offenem Verlauf weiterzuführen.

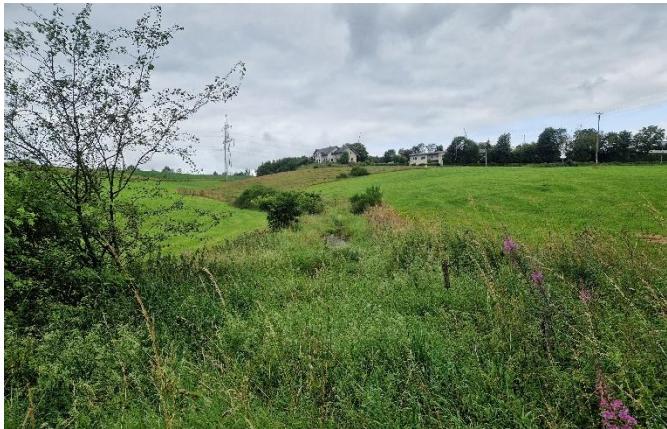
(N) Blick Richtung Ortsteil Weidenhof

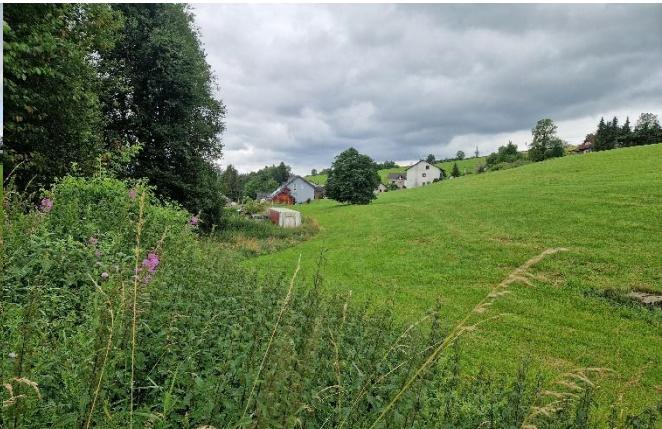
(S) Blick Richtung Ortsmitte Kleinlangenfeld

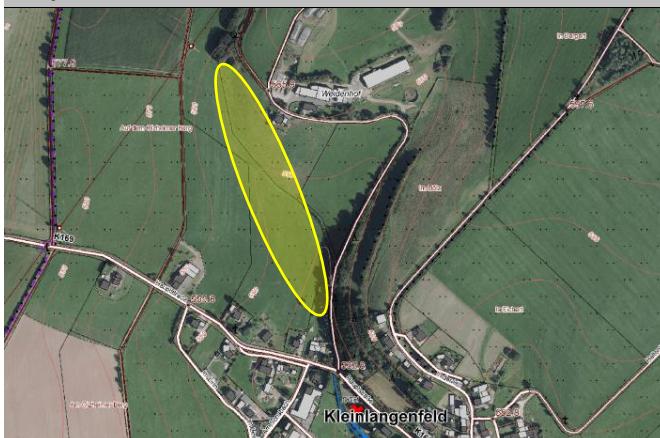
Der ursprüngliche Verlauf des Gewässers in der Tiefenlinie ist durch eine Hochstaudenflur und einzelne Gehölze gekennzeichnet. Auf den Starkregen Gefahrenkarten ist ein Y-förmiger Abflussweg zur Ortsmitte aus Richtung der Tiefenlinie sowie der Zufahrtsstraße zum Weidenhof abgebildet. In der Ortsmitte und am Auslass der Verrohrung entstand bei vergangenen Starkregenereignissen ein Rückstau und eine Überlastung der Kanalisation.

(W) Blick vom Weidenhof über d. Grünland über Verrohrung

Ziel Der Gewässerlauf sollte im Rahmen einer Renaturierung wieder offengelegt werden, da eine Verrohrung von so großer Länge unter Grünland nicht sinnvoll im Sinne der Hochwasser- und Starkregenvorsorge ist und die Gefährdungslage in der Ortsmitte unnötig verschärft.

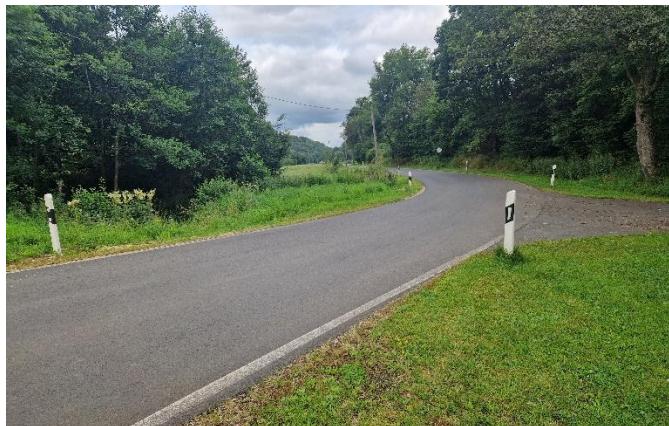
(W) Bereich des Straßendurchlasses an der K 169

Ziel Der Straßendurchlass der K169 am Litzerbach muss durch den LBM-Streckendienst unterhalten werden. Dabei sind der Ein- und Auslassbereich zur Sichtkontrolle freizuschneiden sowie die Zugänglichkeit zur regelmäßigen Unterhaltung am Bauwerk sicherzustellen.

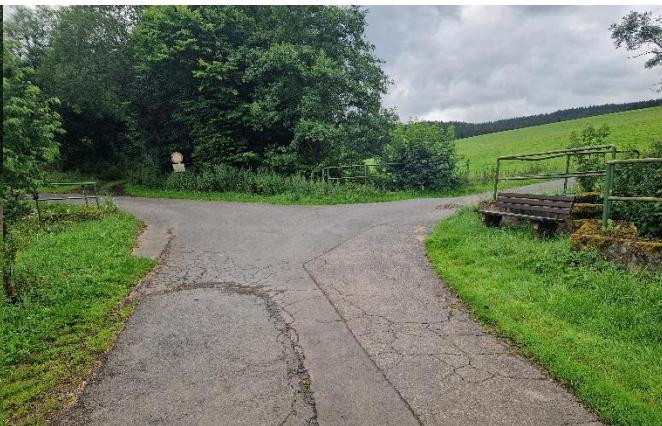
(S) Auf der Waisch: Durchlässe Mittelbach/ Walbach

Die Wegedurchlässe der Zufahrtsstraße „Auf der Waisch“ des Mittel- und Walbaches sind in Zuständigkeit der Gemeinde bzw. des Wasserrechtsinhabers ebenfalls regelmäßig zu unterhalten sowie die Verkehrssicherheit zu gewährleisten. Der Fließabschnitt nach Zusammenfluss beider Gewässer zur
