Entwurfsfassung

Planungsbüro Hömme GbR
Ingenieurbüro für Wasserbau und Wasserwirtschaft

Scheuernerbach: Maarstraße

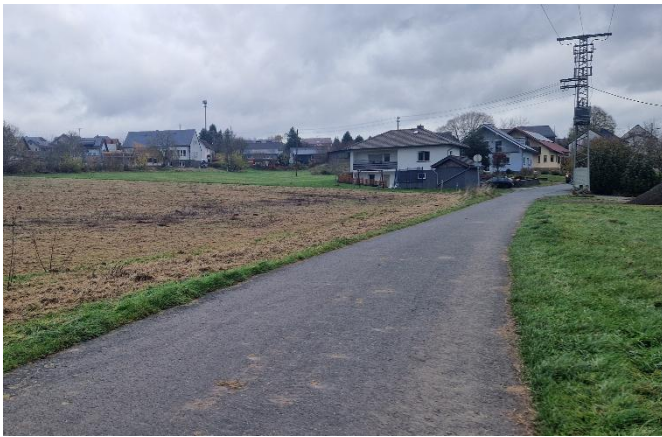
(N) Maarstraße entlang Straßendamm/ Ortseingang

Den Aussagen der Ortsgemeinde zufolge waren Anwohner während der Hochwasserereignisse 2023/24 von Rückstau vor dem Ortseingang betroffen. Es habe sich ein „See“ am Straßendamm gebildet. Diese Gefährdung ist auf den Starkregengefahrenkarten abgebildet und betrifft insbesondere die Hausnummern 9 und 10. Die ebenfalls verzeichnete Abflussfahne entlang des Dorfgemeinschaftshauses und der Flur „Auf dem Seidert“ habe hingegen bislang keine Schäden verursacht.

Am Straßendurchlass des Scheuernerbaches an der Maarstraße muss die regelmäßige Anlagenunterhaltung in Zuständigkeit der Ortsgemeinde gewährleistet werden, um einem raschen Zusetzen im Ereignisfall vorzubeugen.

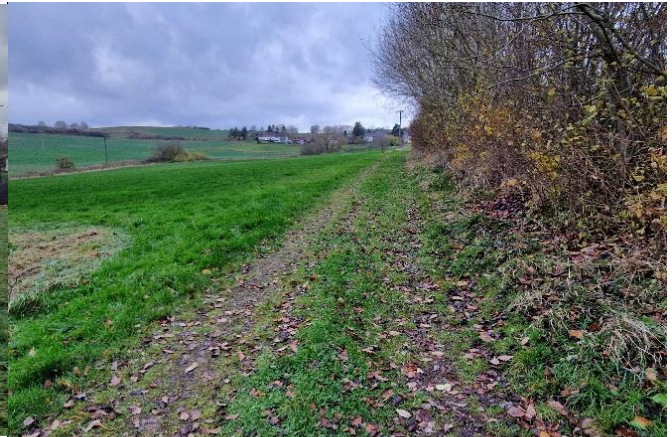
(NW) Wirtschaftsweg aus Richtung „Auf dem Hähnchen“

Zwischen Kindergarten und Scheuernerbach verläuft außerdem ein Wirtschaftsweg parallel zum Gewässer aus Richtung Scheuern/ Flurstück „Auf dem Hähnchen“ zur Maarstraße (Foto rechts oben). Bei Starkregen führe der Weg zusätzlichen Oberflächenabfluss in Richtung der Rückstaufläche am Straßendamm.

Ziel Um die Situation am Ortseingang Maarstraße zu verbessern, sollte die Wasserführung über den Wirtschaftsweg verringert werden. Zu diesem Zweck sollte der Weg mit einem einseitigen Gefälle in Richtung Tiefenlinie ausgestattet werden, so dass die Neigung des Geländes anströmendes Wasser talwärts leitet, anstatt es in Richtung der Bebauung fließen zu lassen. Das talseitige Bankett am Wirtschaftsweg muss entsprechend abgeschält werden, um kein Abflusshindernis zu bilden.

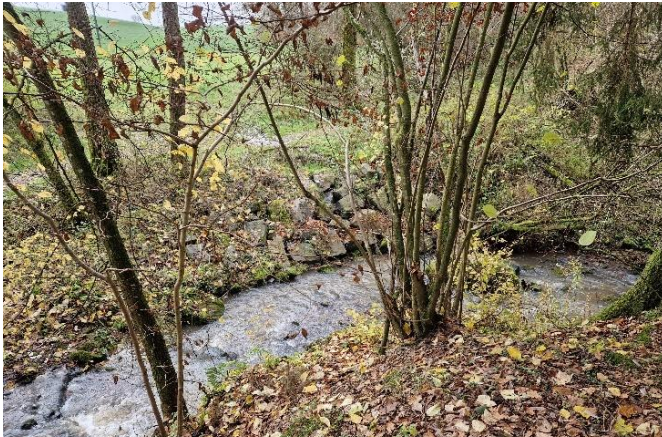
(N) Scheuernerbach mit Erosionsschutzsteinen

Infolge hoher Fließgeschwindigkeiten während des Hochwasserereignisses 2021 sind unterhalb der Mündung bereits gewässerbegleitende Gehölze in das Bachbett gestürzt. Zudem entstanden an den Prallhängen des Bachlaufs Angriffspunkte für verstärkte Seitenerosion. Diese Hochwasserschäden wurden inzwischen abschnittsweise durch Böschungssicherung mithilfe von Natursteinblöcken behoben (Foto links oben).

Ziel Der entstehenden Seitenerosion sollte weiter durch die Anlage von Böschungssicherungen begegnet und mobilisiertes Material durch Anlage geeigneter Sperrbarrieren im Bachlauf abgefangen werden. Zur Verringerung zukünftiger Hochwasserschäden sollte die Fließgeschwindigkeit im Bereich reduziert werden. Der Gewässerabschnitt zwischen Kalenborn-Scheuern und dem unterliegenden Müllenborn war dabei bereits Gegenstand eines Gewässerunterhaltungskonzepts. Zuständig für die Gewässerunterhaltung ist die Verbandsgemeinde. Entsprechende Unterhaltungsmaßnahmen wie bspw. das Entfernen von angehäuftem Totholz müssen regelmäßig gewährleistet sein.

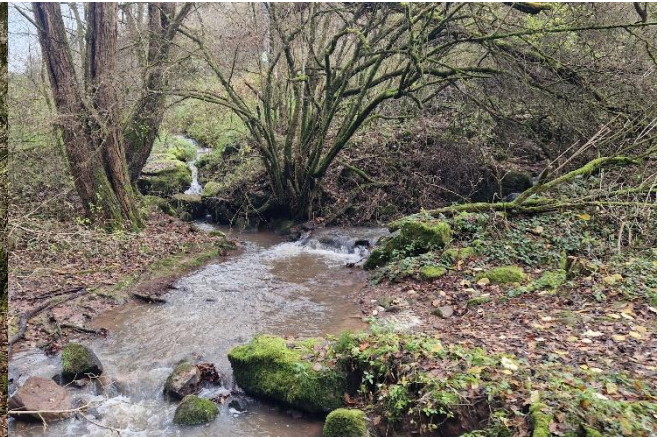
(N) Mündung des Scheuernerbaches in den Fricksbach

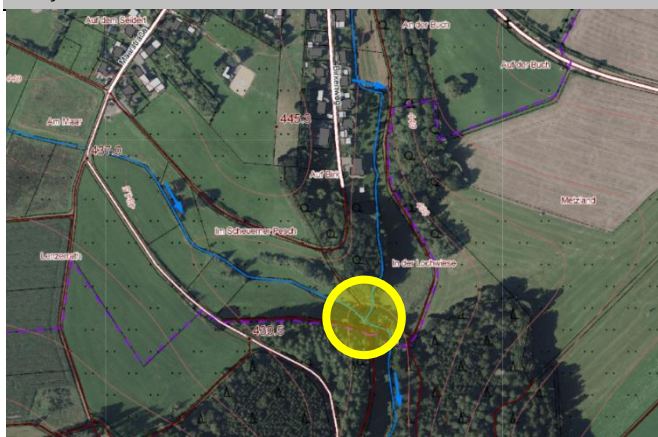
(S) Fußgängerbrücke am Fricksbach

Maßnahmen	Zuständigkeit	Umsetzung
<ul style="list-style-type: none"> • Beseitigung von Hochwasserschäden durch Herstellung von Böschungssicherungen (Bereich unterhalb Fußgängerbrücke) • Anlage eines Treibgutfangs prüfen 	VG	kurzfristig
Erstellung eines Gewässerunterhaltungskonzeptes für den Fricksbach unter Berücksichtigung und Festlegung von Überwachungsstrecken und Strecken mit erhöhtem Unterhaltungsbedarf zur Reduzierung der innerörtlichen Hochwassergefährdung, einschließlich der Festlegung der notwendigen Unterhaltungsmaßnahmen und -intervalle	VG	fertiggestellt
<p>Sicherstellung der regelmäßigen Gewässerunterhaltung am Fricksbach und Scheuernerbach:</p> <ul style="list-style-type: none"> • hochwasservorsorgende Unterhaltung des Fließabschnitts zwischen „Im Scheuerner Pesch“ und Bereich Fußgängerbrücke • gemäß Festlegungen im erstellten Gewässerunterhaltungskonzept 	VG	regelmäßig

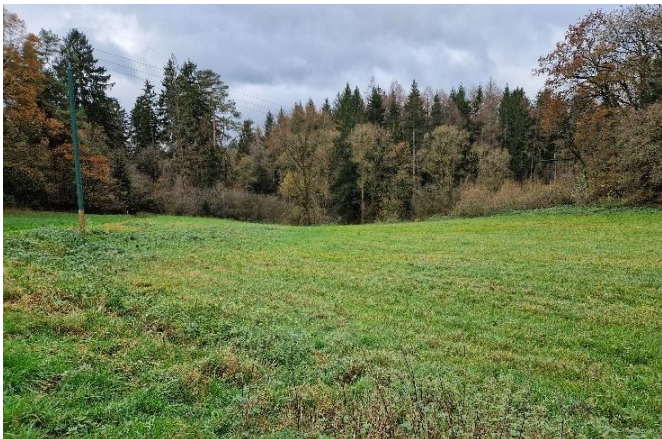
(SW) „In der Lochwiese“ unterhalb des Feldwegs

Situation Östlich des Zusammenflusses von Fricksbach und Scheuernerbach liegt der Flurbereich „In der Lochwiese“ (Foto links oben). Über die dortige Wiesenfläche und die oberhalb gelegenen landwirtschaftlichen Flächen im Flurbereich „Metzland“ entsteht ein Oberflächenabfluss in Richtung des Gewässers (Foto rechts oben). Eine entsprechende Starkregenfahne im Ereignisfall ist auch auf den aktuellen Gefahrenkarten abgebildet.

Nach Aussagen der Ortsgemeinde wird der Abfluss durch die Bodenbearbeitung und -verdichtung mit schweren landwirtschaftlichen Maschinen verursacht. Durch die einhergehende Verringerung des Porenraums im Boden wird Oberflächenabfluss bei Starkregen begünstigt. Zudem seien bestehende Drainageleitungen DN 200 zur Feldentwässerung inzwischen mit feinkörnigen Sedimenten zugesetzt und nicht mehr funktionstüchtig.

Ziel Die Fläche unterhalb des beschriebenen Wirtschaftswegs der Flur „In der Lochwiese“ eignet sich als entwicklungsfähige Potenzialfläche für die Schaffung von Retentionsraum am Fricksbach. Bspw. kann eine Rückhaltung durch den Einbau mit Erde abgedeckter, querliegender Baumstämme hergestellt werden. Die Förderfähigkeit im Rahmen der Aktion Blau sollte geprüft werden, in diesem Fall durch die VG oder die Stadt Gerolstein (Stadtteil Müllenborn). Voraussetzung ist der Erwerb der Flächen in Privateigentum, wobei eine teilweise Rückerstattung des Kaufpreises über das Förderprogramm „Aktion Blau“ möglich ist und in die Prüfung miteinbezogen werden sollte.

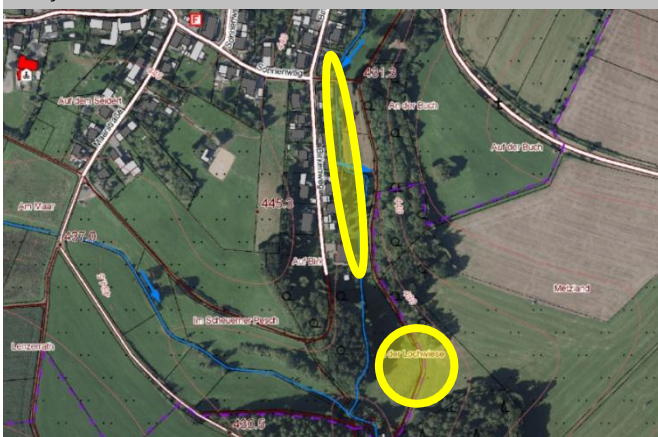
So fielen während der gemeinsamen Ortsbegehung eine unbekannte Einleitung, möglicherweise Abwasser, an der Böschungskante aufgestellte Heizspiralen (Foto rechts unten) sowie eine marode Ufermauer auf Höhe Birkenweg 11 auf. Oberhalb des Gebäudes befindet sich eine kurze Bachverrohrung am Wegedamm in Richtung „Sonnenweg“.

(SW) Anlieger Birkenweg, Heizspiralen am Bachufer

Die Anwohner am Birkenweg sollten für die hochwasserangepasste Grundstücksnutzung sensibilisiert werden. Die Zuständigkeit und wasserrechtlichen Genehmigungen baulicher Anlagen am Gewässer sollten zunächst durch die Eigentümer geprüft werden, in diesem Fall durch die Verbandsgemeindewerke (Einleitung) und die Anlieger (Heizspiralen, Ufermauer). Grundsätzlich erfolgt eine Überprüfung und die Erteilung einer wasserrechtlichen Genehmigung durch die Untere Wasserbehörde bei der Kreisverwaltung.

Prüfung der Einleitung in den Fricksbach auf Höhe Birkenweg 17-21	VG-Werke	kurzfristig
Sicherstellung der Anlagenunterhaltung am Fricksbach: <ul style="list-style-type: none"> regelmäßige Kontrolle des Durchlasses am Wirtschaftsweg in Verlängerung „Sonnenweg“/ Kreuzung „Birkenweg“ auf kurzfristigen Unterhaltungsbedarf dauerhafte Ermöglichung einer Sichtkontrolle durch Freischneiden des Ein- und Auslassbereiches 	OG	regelmäßig
Hochwasserangepasste Nutzung des Grundstücks am Bachlauf und im potenziellen Überschwemmungsbereich: <ul style="list-style-type: none"> Beseitigung von Abflusshindernissen Freihaltung des Gewässerumfeldes von abtriebsgefährdeten (Material-) Lagerungen und baulichen Anlagen Entfernung von Anlagen ohne wasserrechtliche Genehmigung Sicherung von technischen und gefährdenden Anlagen (Gas-, Öltanks etc.) Berücksichtigung der Verkehrssicherungspflicht als Bachanlieger 	Anlieger	dauerhaft

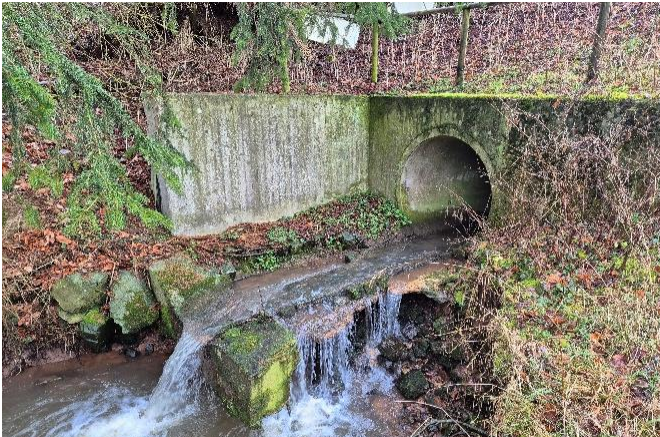
(N) Auslass der Bachverrohrung unterhalb der K33

Im Bereich des Straßendurchlasses kam es bei vergangenen Ereignissen nach Auskunft der Ortsgemeinde und Freiwilligen Feuerwehr zu erheblichem Rückstau. Diese Schilderung deckt sich mit der Darstellung in den Gefahrenkarten. So kann es bei Starkregen und Bachhochwasser zu einem Übertreten an der Kreisstraße kommen, infolgedessen ein Teil der Wassermasse über die Fahrbahn des Birkenweges abfließt. Dadurch entsteht trotz des Höhendifferenz zum Bachbett eine potenzielle Gefährdung der Anlieger Birkenweg 3, 5, 7 und 9 durch Oberflächenabfluss.

Ziel Um die Abflusssituation im Maßnahmenbereich zu verbessern, muss zunächst die Anlagenunterhaltung am Durchlassbauwerk der Kreisstraße gewährleistet werden. In seiner derzeitigen Form verursacht das Bauwerk an der Südseite des Straßendamms Schäden an der Böschung, so dass die Gefahr der Unterspülung und Handlungsbedarf besteht. Beim Ersatz der ehemaligen Brücke durch eine Bachverrohrung wurde möglicherweise der Durchlassquerschnitt zu gering dimensioniert.

Unterhaltungslastträger am Bauwerk ist zunächst der LBM. Da die Verrohrung nördlich des Straßendamms auf einer Strecke von ca. 20 m entlang des Friedhofs fortgesetzt wird, ist hier jedoch auch die Ortsgemeinde mit verpflichtet. Ortsgemeinde und LBM teilen sich somit momentan die Unterhaltungslast des Gesamtbauwerks. Für die OG ist deshalb die Prüfung eines Rückbaus der Verrohrung auf Gemeindegrund sowohl aus Sicht der Hochwasservorsorge als auch zur Verringerung der Unterhaltungslast empfehlenswert, denn letztere würde in diesem Fall allein beim LBM liegen.

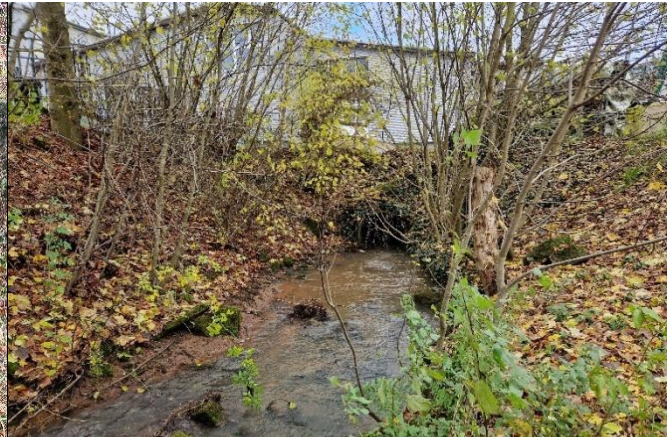
(N) Auslass d. Bachverrohrung unterhalb d. JOLEKA GmbH

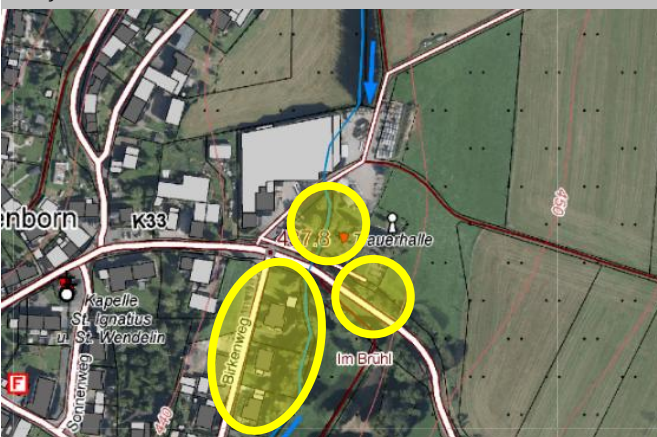
(O) Einlass des LBM an der K33 vor dem Friedhof (SO-Ecke)

Am Einlassbauwerk des LBM an der Südseite des Friedhofs sollte jeder 2. Stab der Rostabdeckung entfernt und der Rechen stärker geneigt angeordnet werden. Auf diese Weise kann sich abgeschwemmtes Material wie bspw. Reisig, Laub und kleinere Äste auf dem Bauwerk aufschieben, ohne den Abflussweg zu verschließen. Der Einlass bleibt dadurch bei Starkregen länger funktionstüchtig. Zuständig für die Unterhaltung ist in diesem Fall der LBM.

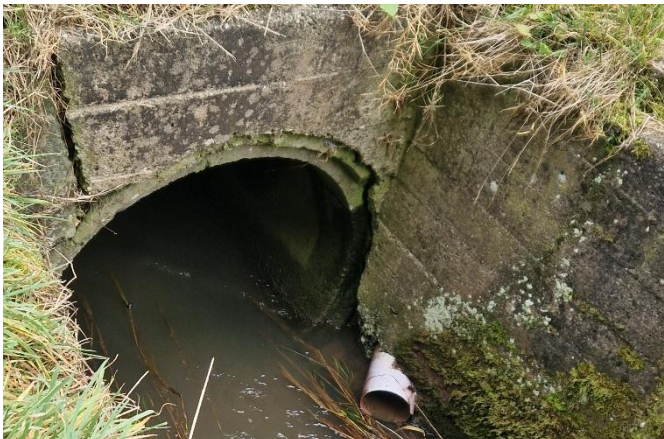
(S) Einlass in die Verrohrung des Fricksbachs (Fa. JOLEKA)

Situation Nördlich des Friedhofs fließt der Fricksbach auf einer Strecke von ca. 55 m verrohrt unter dem Firmengelände der JOLEKA GmbH & Co. KG. Dabei handelt es sich um einen Hersteller von Fenstern, Haus- und Schiebetüren. Links oben ist das Einlassbauwerk in die Bachverrohrung zu sehen. Das Firmengelände besteht im Wesentlichen aus dem Werksgebäude und einem größeren Lagerplatz im Freien (Foto rechts oben).

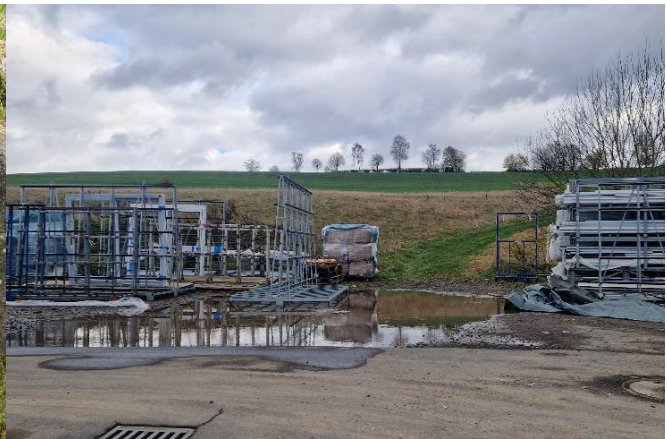
(O) Blick auf den Lagerplatz und „Am Rotherberg“

Der gesamte Bereich war bei vergangenen Ereignissen bereits von Rückstau und Oberflächenabfluss betroffen. Neben dem Fricksbach bestehen hier gemäß der Gefahrenkarten auch Abflusswege aus Richtung des östlich liegenden Hügels „Am Rotherberg“. Die Darstellung deckt sich mit den Erfahrungsberichten der Gemeindevertreter. Zwischen dem Einlass in die Verrohrung und einer ca. 120 m weiter oberhalb liegenden Wegeverrohrung an einem Wirtschaftsweg entsteht bei Starkregen eine Rückstaufläche auf der Wiesenfläche zwischen der JOLEKA GmbH und den Anliegern der Straße „In der Hensch“ Hausnummer 6, 8 und 8A (Foto unten rechts). Im Bereich des Auslasses oberhalb des Friedhofs wurden zum Zeitpunkt der Ortsbegehung abtriebsgefährdete Holzpaletten gelagert.

Ziel Aus Sicht der Hochwasser- und Starkregenvorsorge wurde das Betriebsgelände der JOLEKA GmbH ungünstig über der Bachverrohrung des Fricksbaches in einer Tiefenlinie zwischen der Ortslage und „Am Rotherberg“ angelegt. Zur nachhaltigen Verbesserung der innerörtlichen Abflusssituation ist langfristig eine Wiederoffenlegung des Gewässers oder der Ersatz der Gewässerverrohrung mit einem ausreichend dimensionierten Haubenkanal erstrebenswert. Dazu sollte geprüft werden, ob der überschwemmungsgefährdete Lagerplatz der Firma auf eine höhergelegene terrassierte Fläche am Hügel

Kurz- und mittelfristig sollte man auf die Bestandssituation mithilfe einer verbesserten Wasserführung und Eigenvorsorge auf dem Firmengelände sowie einer hochwasserangepasste Grundstücksnutzung reagieren. Zudem muss die regelmäßige Anlagenunterhaltung der Bachverrohrung ebenso gewährleistet sein wie eine verstärkte Gewässerunterhaltung in den offenen Fließabschnitten des Maßnahmenbereichs.

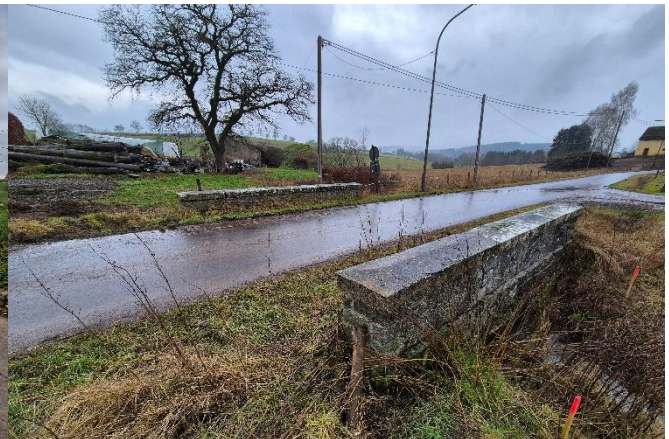
(S) Blick auf das Brückenbauwerk am Fricksbach

Bei Starkregen und Hochwasser tritt der Fricksbach den Gefahrenkarten zufolge am Brückenbauwerk über die Straße „In der Hesch“ und fließt entlang des Gewässers über die angrenzende Wiese nach Süden ab in Richtung Ortslage. Diese Darstellung deckt sich mit den Erfahrungswerten der Gemeindevertreter. Hinzu

Die Brücke am Fricksbach vor dem Aussiedlerhof muss von im Nahbereich des Bauwerks von Bewuchs freigestellt werden, um den Abflussquerschnitt wiederherzustellen und eine Sichtkontrolle des Durchlasses zu ermöglichen. Die regelmäßige Anlagenunterhaltung ist sicherzustellen. Langfristig sollten von Seiten des Unterhaltungslastträgers, in diesem Fall der Ortsgemeinde, ein Brückenbuch geführt und entstandene Schäden behoben werden. Im Fall eines Neubaus sollte eine Verlegung des Bauwerks und/oder Modellierung des Gewässerlaufs zur Verbesserung des Anströmwinkels und Aufhebung der s-Form geprüft werden. Der Durchlassquerschnitt muss dann in Relation zu den unterliegenden Durchlässen dimensioniert werden. Der Anlieger „In der Hensch“ Nr. 15 sollte gezielt über Möglichkeiten der Eigenvorsorge informiert werden.

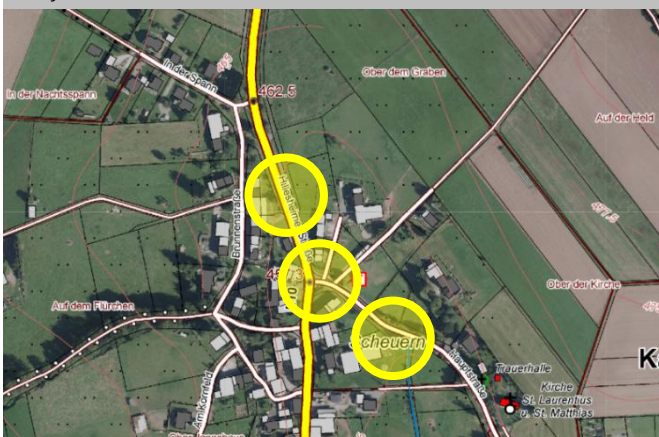
(S) L10: Zugeseztes Einlassbauwerk am Straßengraben

Ziel Der Verlauf und die Lage der Straßenverrohrung an der K33 muss geklärt und der Einlassbereich freigestellt und zugänglich gemacht werden. Am Einlassbauwerk der L10 muss die Zuständigkeit zur Anlagenunterhaltung zwischen Ortsgemeinde und LBM dauerhaft geklärt werden. Das Bauwerk sollte darüber hinaus baulich optimiert werden, indem der Rechen länger ausgezogen und in einem ca. 30°

Winkel angebracht wird. Auf diese Weise können sich anfallendes Laub und Bodenakkumulationen auf den Rechen aufschieben, ohne den weiteren Abfluss in die Verrohrung zu unterbrechen. Zusätzlich wird die Unterhaltung erleichtert.

Ergänzend sollte der Stababstand auf 4 bis 10 cm vergrößert werden, wodurch kleinere Laubstücke und Äste bei Wasserführung auch durch das Abflusshindernis gespült werden können. Alternativ kann geprüft werden, den Rechen ganz zu entfernen. Das Bauwerk leitet der Ortsgemeinde zufolge in einen Regenwasserkanal. Im Ereignisfall ist es somit vor allem nötig, den schadarmen Ab- und Durchfluss der Entwässerungseinrichtungen zu gewährleisten. Der Straßentwässerungsgraben selbst muss ebenfalls regelmäßig freigestellt werden.

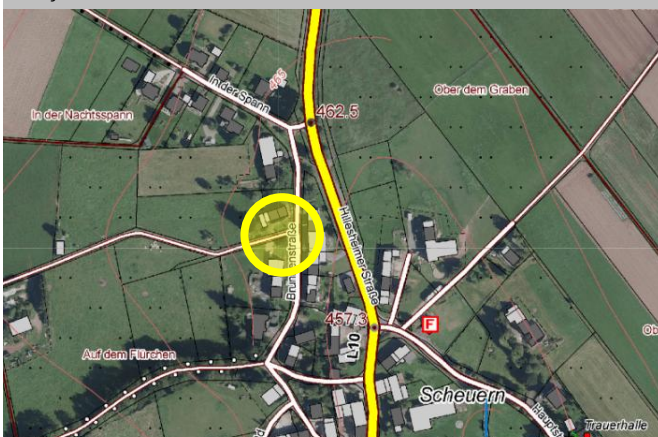
(O) Straßeneinlässe beidseitig vor Brunnenstraße 1

Ziel Das Einlassbauwerk auf Höhe der Gartenhütte kann optimiert werden, indem der bestehende Rost gegen einen geeigneteren einteiligen Längsrost getauscht wird. Alternativ kann das Bauwerk durch Ersatz mit einem Betonfertigteile und ausgezogenem Schrägrechen ersetzt werden. Zusätzlich sollte das Rohr als Überfahrt zum Feld entfernt und in größerem Abstand zum Bauwerk wieder eingebaut werden. Bspw. könnte anströmendes Wasser bei Versetzung der Überfahrt in die oberhalb gelegene Kurve des Weges im Starkregenfall in das Feld übertreten, anstatt über den Asphalt in Richtung der Wohnbebauung

abzulaufen. Ziel ist es aus Sicht der Starkregenvorsorge, die Anströmbarkeit und Funktionalität der Bauwerke zu gewährleisten. Dazu zählt vor allem, ein rasches Zusetzen der Einlässe mit abgeschwemmtem Material zu vermeiden. Der Graben selbst gilt ebenfalls als bauliche Anlage und ist durch den Unterhaltungslastträger regelmäßig von Bewuchs und Ablagerungen freizustellen. Da der Oberflächenabfluss zur Brunnenstraße jedoch nicht nur über den Graben, sondern ebenfalls auf der Fahrbahn erfolgt, wird die ergänzende Anlage einer Querrinne auf Höhe des Einlassbauwerks empfohlen. Somit könnte anströmendes Wasser auf der Breite des Weges abgefangen und schadarm dem Kanal zugeführt werden.

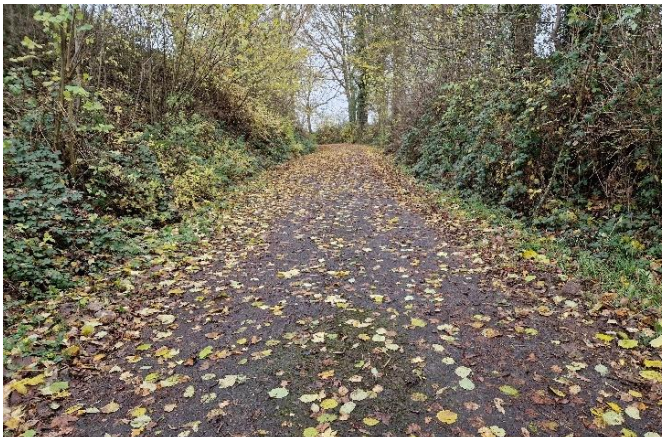
(W) „Rundweg 13“: Blick gegen Fließrichtung

Der Weg wird durch einen Wegweiser als „Rundweg 13“ bezeichnet. Durch den Saum hoher Bäume sammeln sich Laub und Reisig in den Gräben (Foto links oben). Da die Roste der Bauwerke zudem mit Stabausrichtung quer zur Fließrichtung abgedeckt wurden, setzen sich die Einlässe schnell mit Material zu (Foto rechts oben). Die Starkregenflut wird wie im zuvor beschriebene Maßnahmenbereich aus den landwirtschaftlichen Flächen westlich und oberhalb der Ortslage gespeist („Auf dem Flürchen“, „Auf Heinzig am Weg“). Das Wasser fließt in Blickrichtung auf die Brunnenstraße 9 vor allem im rechtsseitigen Graben ab.

Ziel Zur Verbesserung der Abflusssituation müssen die Straßengräben regelmäßig unterhalten werden. Träger der Unterhaltungslast ist in diesem Fall die Ortsgemeinde. Die bestehenden Einlassbauwerke können durch Anbringen von Längsrosten in Fließrichtung in ihrer Funktion optimiert werden. Durch regelmäßige Unterhaltung der Gräben und Bauwerke und das Austauschen der Rostabdeckungen wird die Anströmbarkeit und Wasseraufnahmekapazität wiederhergestellt.

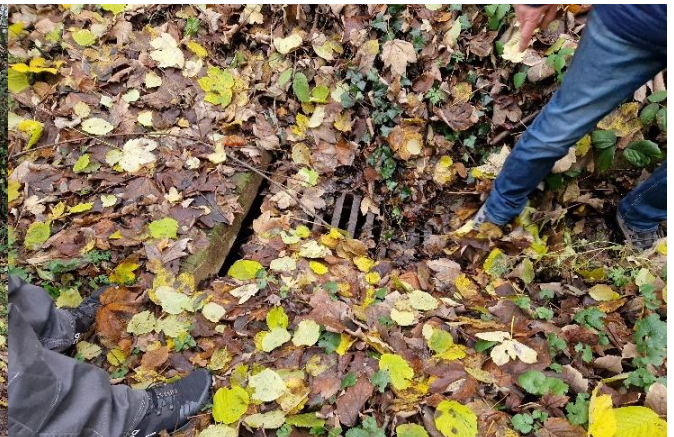
Einlassbauwerk am Rundweg (rechtsseitig i. Fließrichtung)
