## 1 Inhalt

## Ortseingang Hauptstraße/ K31: Straßen- und Außengebietsentwässerung

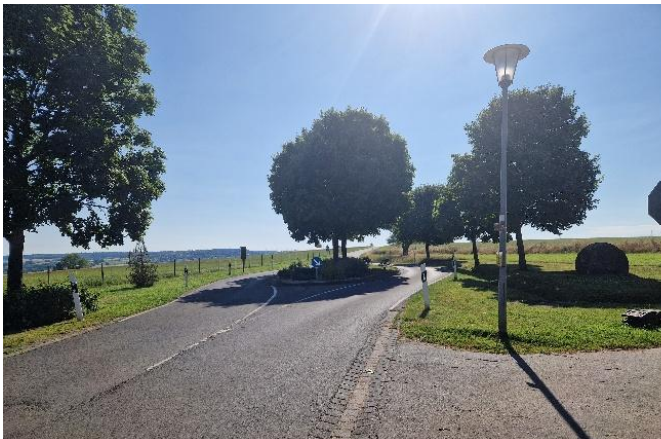
*Blick Richtung Osten*

Bei stärkeren Niederschlagsereignissen überschreiten die Zuflüsse aus dem wegeseitigen Graben und dem Straßenseitengraben der K 31 die hydraulische Leistungsfähigkeit des Einlassbauwerks beziehungsweise der Straßenverrohrung. In diesem Fall kommt es zu einem Rückstau und einem oberflächigen Wasseraustritt in den Straßenraum. Zusammen mit dem auf dem Wirtschaftsweg geführten Oberflächenabfluss breitet sich der Abfluss unkontrolliert im Straßenraum aus. Infolgedessen kam es bereits zu einer Betroffenheit des Grundstücks Hauptstraße 39, wie im Rahmen des Bürgerforums berichtet wurde.

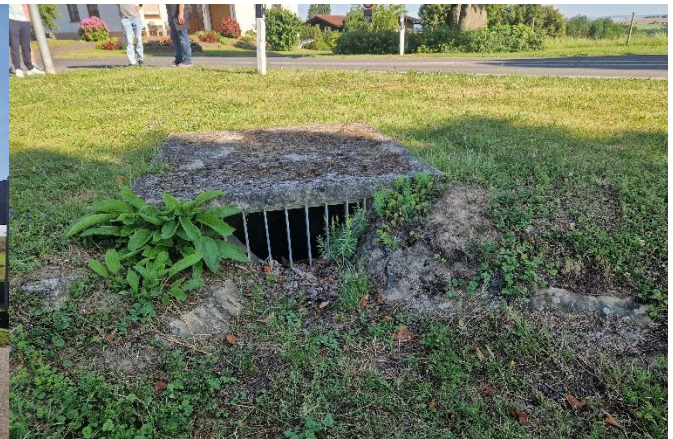
*Blick Richtung Norden auf das Einlassbauwerk*

Als kurzfristige Maßnahme wird empfohlen, die derzeit auf dem Einlassbauwerk aufliegende Betonplatte zu entfernen, da diese die hydraulische Leistungsfähigkeit des Einlassbereiches beeinträchtigen kann. Zur Vermeidung eines unmittelbaren Überströmens sollte zudem eine umlaufende Aufkantung in Fließrichtung installiert werden.

Aus fachlicher Sicht ist ein vollständiger Ersatz des bestehenden Einlassbauwerks und eine Umgestaltung des Einlassbereiches anzustreben. Die aus den unterschiedlichen Richtungen zufließenden Abflüsse sollten bereits vor dem Eintritt in die Verrohrung gezielt gefasst und hydraulisch beruhigt werden. Hierzu bietet sich die Ausbildung einer ausreichend dimensionierten, flach ausgebildeten Mulde an, durch die die Fließenergie beider Abflusströme reduziert und ausgeprägte Turbulenzen sowie ungünstige Strömungsverhältnisse im unmittelbaren Einlassbereich und im nachfolgenden Bauwerk vermieden werden können.

Das Einlassbauwerk ist durch ein nach dem aktuellen Stand der Technik ausgebildetes Bauwerk zu ersetzen. Dabei ist insbesondere ein dreidimensional angeordneter Schrägrechen mit einer Neigung von etwa 30° vorzusehen, der eine hydraulisch günstige Anströmung und eine sichere Aufnahme des anfallenden Oberflächenwassers ermöglicht. Das Bauwerk ist zudem mit einer geeigneten Verkehrssicherung in Form eines Schutzgeländers auszustatten. Außerdem ist eine Aufkantung zu integrieren, die bei Rückstau ein unmittelbares Überströmen des Einlassbereiches verhindert.

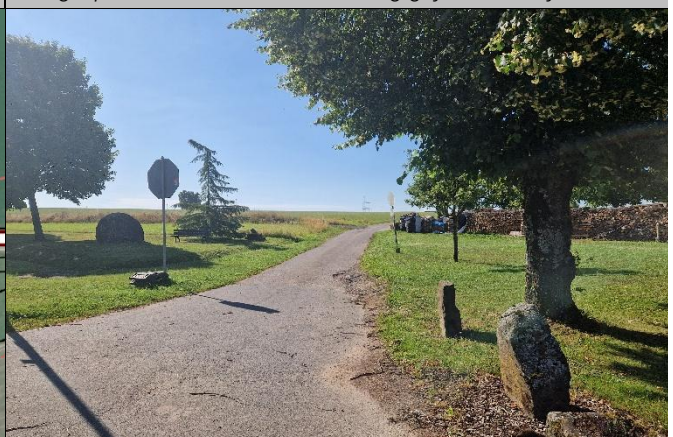
*Ausgespültes Bankett durch im Weg geführten Abfluss*

Darüber hinaus ist die Wasserführung im wegeseitigen Graben entlang des Wirtschaftsweges zu verbessern. Hierzu sollte der Graben freigestellt und, soweit erforderlich, nachprofiliert werden. Das angrenzende Bankett sollte abgeschält und die Böschungsschulter zurückgenommen werden, um den Oberflächenabfluss gezielt in den Graben zu leiten und dessen hydraulische Leistungsfähigkeit zu verbessern.

Außerdem sollte die Abflussführung im Wirtschaftsweg gezielt beeinflusst werden. Hierzu wird auf Höhe der Beschilderung „Landwirtschaftlicher Verkehr frei“ die Ausbildung einer diagonal über den Wirtschaftsweg verlaufenden, flach ausgebildeten Verwallung empfohlen. Diese ist so anzuordnen, dass der auf dem Wirtschaftsweg geführte Oberflächenabfluss gezielt in Richtung des wegeseitigen Grabens bzw. des optimierten Einlassbereiches abgeschlagen wird. Voraussetzung hierfür ist die Optimierung des Einlassbereiches. Um die gezielte Abflussableitung dauerhaft sicherzustellen, ist zudem eine regelmäßige Pflege des angrenzenden Banketts erforderlich.

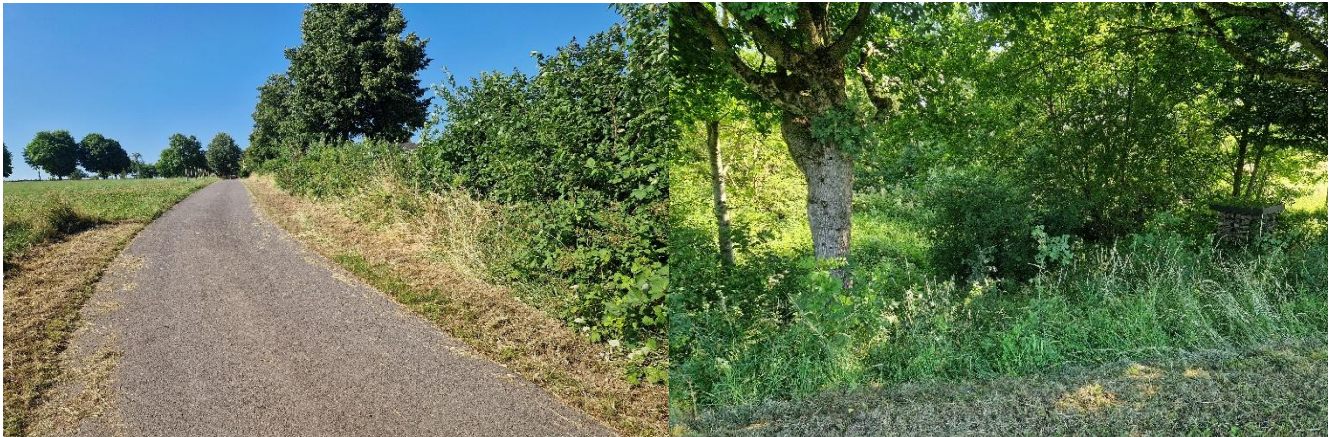
Blick in Richtung Süden. Rechts der Entwässerungsgraben.

Blick Richtung Norden auf das RRB und den Lindenbestand.

Der Graben ist durch einen Baumbestand mit dichten und zunehmend verholzten Jungwuchs gekennzeichnet. Im Kurvenbereich, etwa 120 m unterhalb der Kreuzung, befindet sich ein weiterer Wegedurchlass, über den der Abfluss einem ehemaligen Regenrückhaltebecken innerhalb des Gehölzstreifens „Unter den Wiesen“ zugeleitet wird. Die Anlage wurde im Zuge des Flurbereinigungsverfahrens in den 1980er Jahren errichtet und nachfolgend nicht regelmäßig unterhalten. Von dort erfolgt der weitere Abfluss über die nördlich anschließenden Gehölz- und Baumstrukturen in Richtung des Stillegrabens.

Ergänzend zur Reaktivierung des Regenrückhaltebeckens ist die Unterhaltung des zuführenden Grabens sicherzustellen. Es wird empfohlen, den Graben im Rahmen einer bedarfsgerechten Unterhaltung von abflussbehindernden Strukturen freizuhalten. Hierzu sollten der Graben einschließlich der vorhandenen Durchlassbauwerke von beeinträchtigendem Bewuchs, Gehölzaufwuchs sowie sonstigen Abflusshindernissen befreit werden.

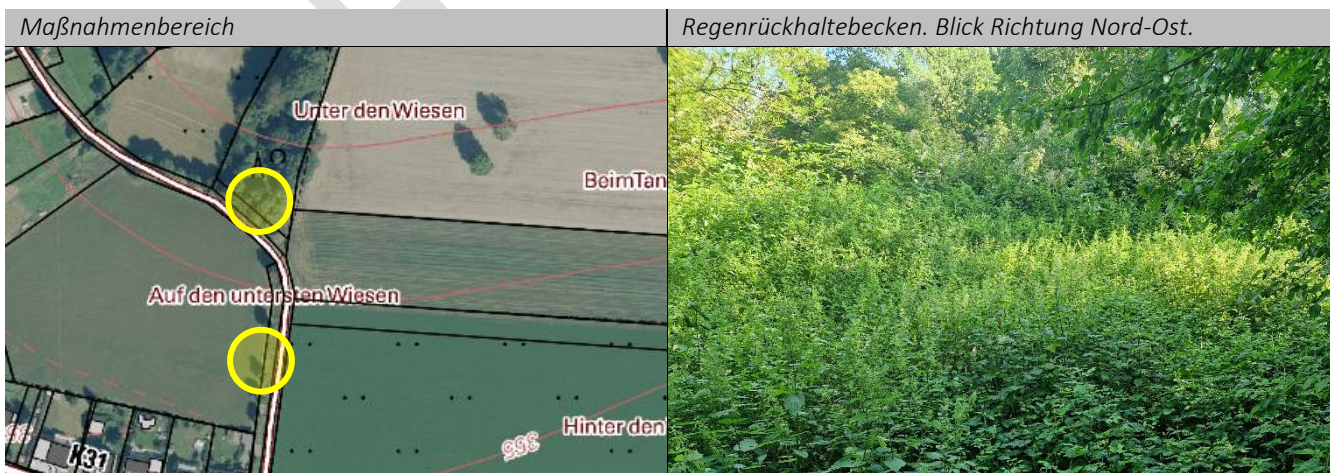
Maßnahmenbereich

Regenrückhaltebecken. Blick Richtung Nord-Ost.

Hierzu zählt insbesondere die Reaktivierung bestehender wasserwirtschaftlicher Anlagen, deren ursprüngliche Funktion aufgrund fehlender Unterhaltung nur noch eingeschränkt oder nicht mehr gegeben ist. Das beschriebene, ehemalige Regenrückhaltebecken stellt ein solches Potenzial dar.

Da die angrenzenden Flächen als gesetzlich geschütztes Biotop einschließlich eines Quellbachbereiches (FM4) kartiert sind und sich das ehemalige Regenrückhaltebecken infolge der langjährig unterbliebenen Unterhaltung zu einem ökologisch wertvollen Lebensraum entwickelt haben kann, sind sämtliche Unterhaltungs- und Reaktivierungsmaßnahmen unter besonderer Berücksichtigung der naturschutzfachlichen Belange zu planen und durchzuführen. Vor Durchführung der Maßnahmen wird empfohlen, Art und Umfang der erforderlichen Eingriffe frühzeitig mit der zuständigen Naturschutzbehörde abzustimmen. Ziel sollte es sein, die wasserwirtschaftliche Funktion der Anlage wiederherzustellen und gleichzeitig vorhandene naturschutzfachlich wertvolle Strukturen soweit wie möglich zu erhalten beziehungsweise in die Maßnahmenplanung zu integrieren.

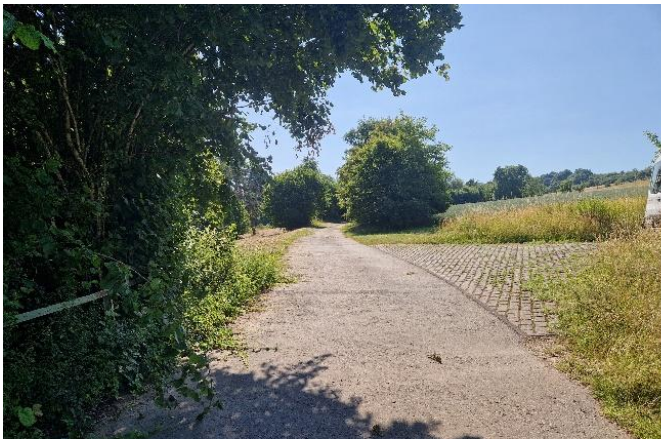
Blick Richtung Osten. Rechts gepflasterte Überlaufläche.

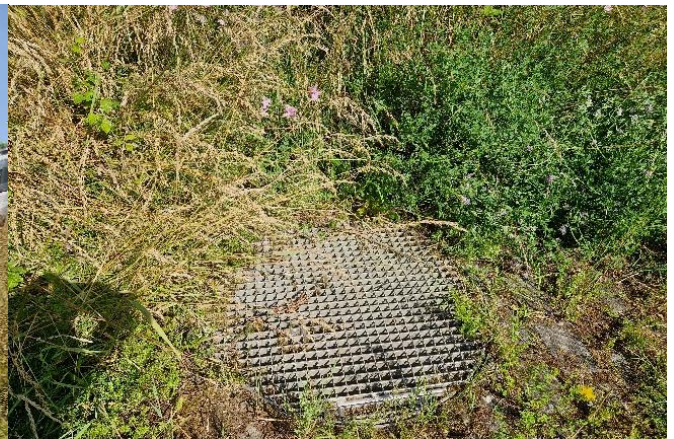
Blick Richtung Süd-West. Einlass/Überlauf mit Gitterrost

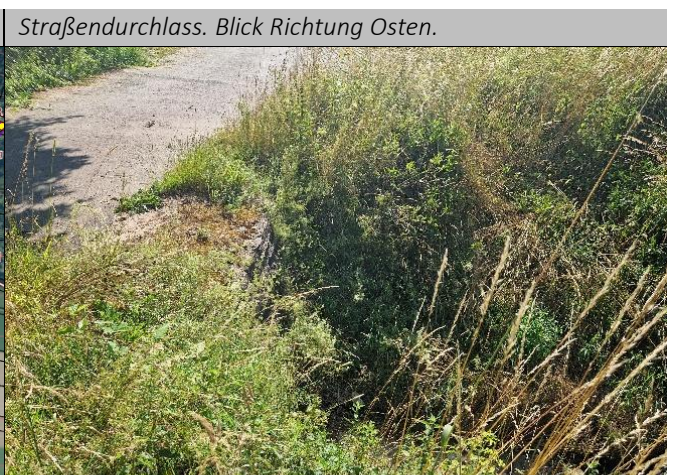
Straßendurchlass. Blick Richtung Osten.

Zusätzlich besteht bei teilweiser oder vollständiger Verlegung von Durchlässen oder Gräben das Risiko eines Rückstaus mit kurzfristiger Aufstauung von Wasser im oberliegenden Grabenabschnitt. Bei einem schlagartigem Abflussversagen bzw. einem Übertritt kann es in der Folge zu einer abrupten Entleerung der angestauten Wassermengen kommen, die hydraulisch einer lokalen Abflussbeschleunigung beziehungsweise einer Art Dammbruch entspricht. Dies kann zu einer deutlichen Verstärkung der Abflussspitzen im Stillegraben führen und damit die hydraulische Belastung der unterhalb gelegenen Bereiche erheblich erhöhen.

Vor diesem Hintergrund ist eine kontinuierliche und funktionssichernde Unterhaltung der Entwässerungseinrichtungen in diesem sensiblen Geländebereich als wesentlich einzustufen, um unkontrollierte Abflussverlagerungen, Erosionsprozesse und hydraulische Spitzenbelastungen im Gewässersystem zu vermeiden.

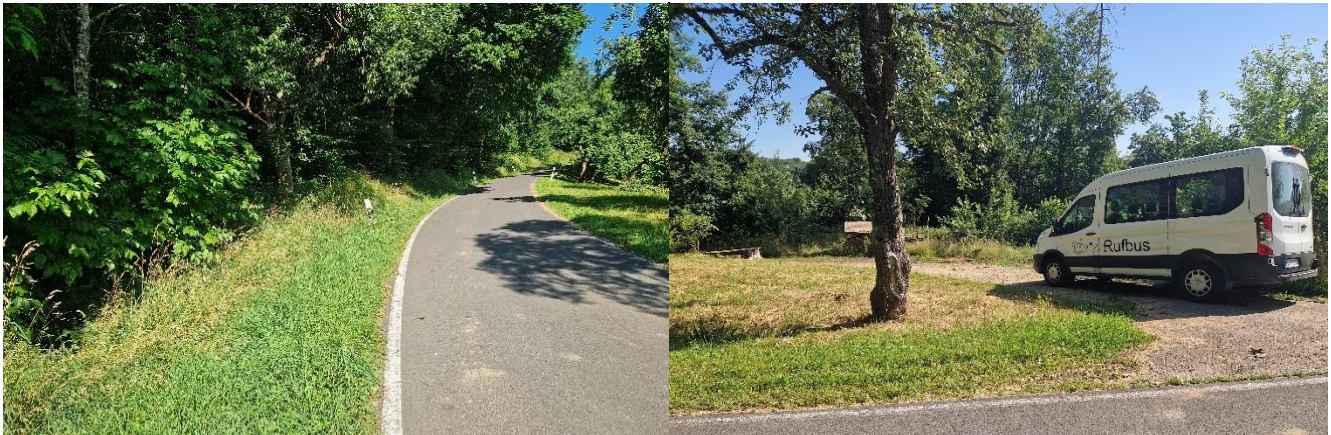
*Blick Richtung N-W. Einlass links im Bankett/ am Waldrand.*

*Blick Richtung Norden auf den Wirtschaftsweg.*

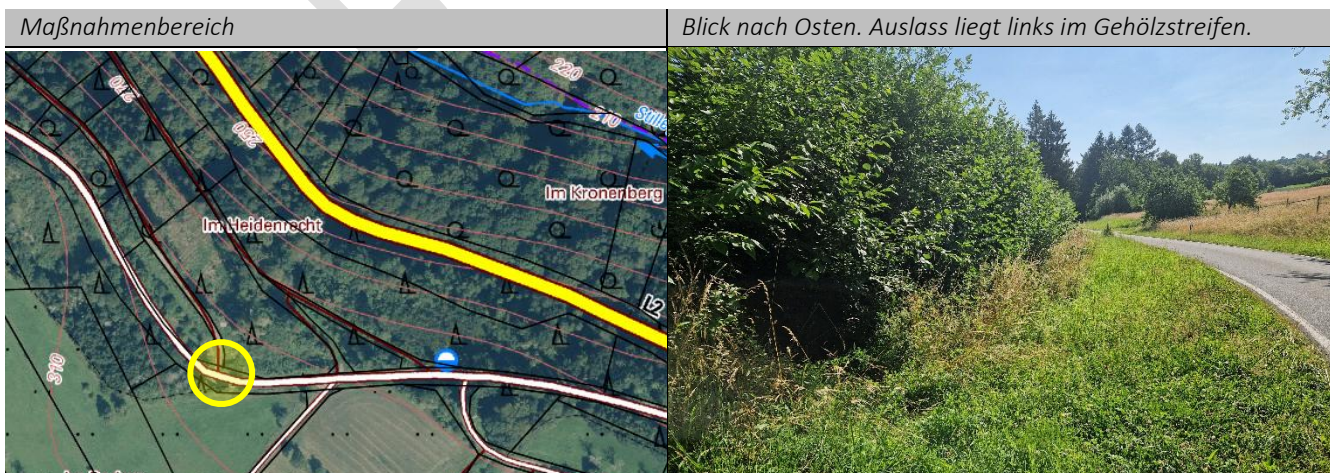
*Maßnahmenbereich*

*Blick nach Osten. Auslass liegt links im Gehölzstreifen.*

**Ziel** Zur Sicherstellung der dauerhaften Funktionsfähigkeit der bestehenden Entwässerungsanlagen ist eine regelmäßige Unterhaltung der Ein- und Auslassbereiche des Straßendurchlasses erforderlich. Insbesondere sind diese Bereiche von abflussbehinderndem Bewuchs freizuhalten und die angrenzenden wasserführenden Grabenabschnitte bedarfsgerecht zu unterhalten.

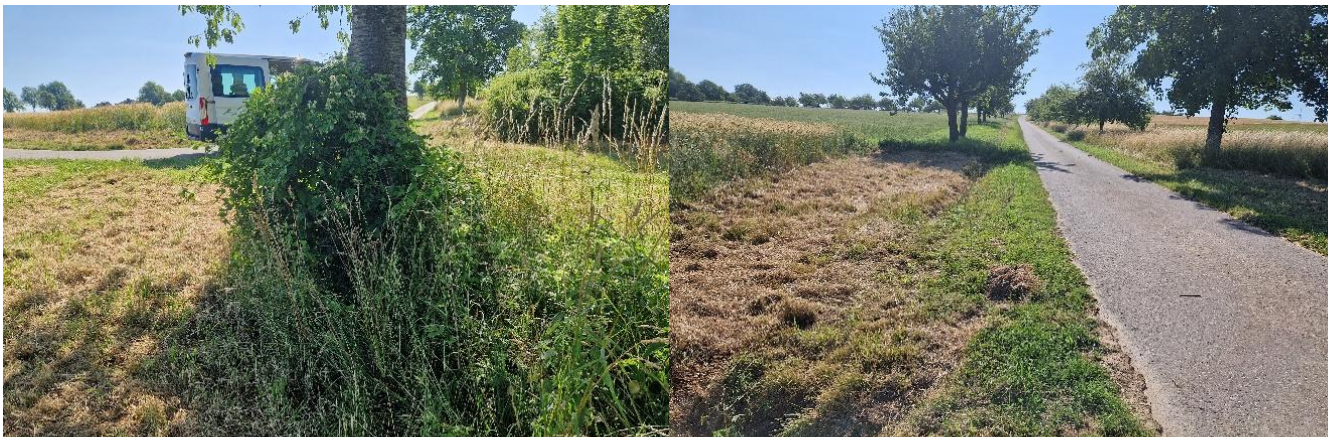
Blick nach Osten. Auslass mit Kirschbaum, davor Graben.

Blick von der Kurve in Richtung Südosten.

Im Kurvenbereich unmittelbar oberhalb des Beckens quert eine Wegeverrohrung mit einem Durchmesser von DN 400 den Wirtschaftsweg. Die Verrohrung weist bereits erkennbare Schäden auf. Der Auslass befindet sich einige Meter unterhalb des Weges und mündet in einen offenen Graben, der den Abfluss dem Rückhaltebecken zuführt. Im unmittelbaren Auslassbereich ist inzwischen ein Kirschbaum gewachsen, wodurch die Funktionsfähigkeit der Anlage beeinträchtigt wird.

Sowohl die Entwässerungsgräben als auch das Regenrückhaltebecken befinden sich aufgrund der seit Jahrzehnten ausbleibenden Unterhaltung in einem stark zugewachsenen Zustand. Auf den Böschungen und innerhalb des Rückhaltebereiches haben sich inzwischen zahlreiche hochstämmige Laubbäume etabliert, wodurch das ursprüngliche Rückhaltevolumen sowie die Zugänglichkeit für Unterhaltungsmaßnahmen deutlich eingeschränkt sind.

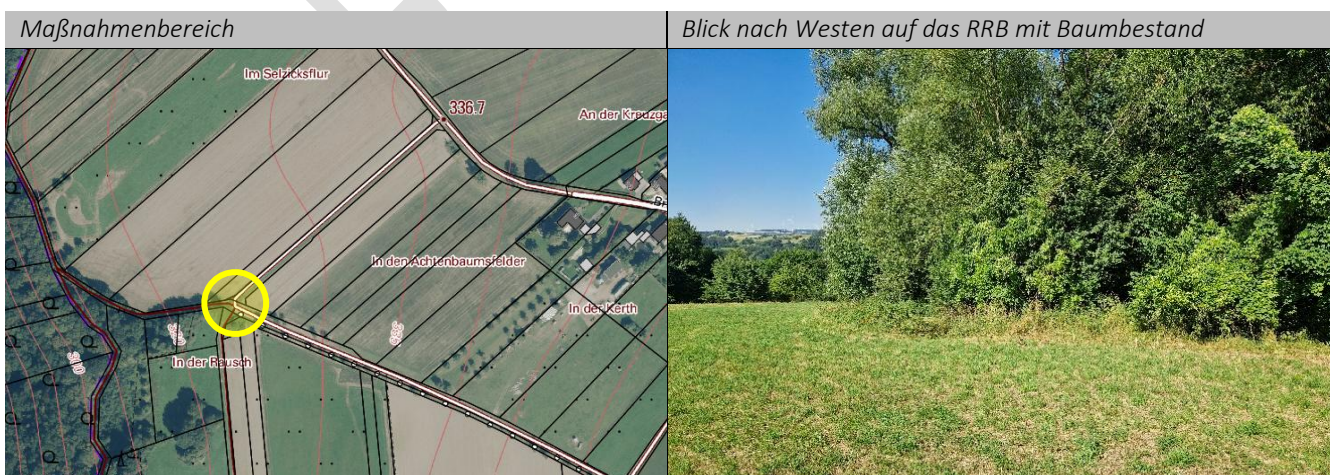
Maßnahmenbereich

Blick nach Westen auf das RRB mit Baumbestand

**Ziel** Zur Wiederherstellung der ursprünglichen Funktionsfähigkeit der Anlage wird eine umfassende Instandsetzung des bestehenden Regenrückhaltebeckens empfohlen. Hierzu sind zunächst die stark zugewachsenen Böschungs- und Beckenbereiche freizustellen sowie Gehölzaufwuchs innerhalb des Rückhalteraumens zu entfernen. Dies umfasst auch die Fällung mehrerer Bäume, insbesondere des im Bereich des Rohrauslasses gewachsenen Kirschbaums, um die Zugänglichkeit und die hydraulische Leistungsfähigkeit der Entwässerungsanlage wiederherzustellen.

Im Anschluss sollte das Rückhaltebecken vermessungstechnisch überprüft und bei Bedarf nach profiliert werden, um das ursprünglich vorgesehene Retentionsvolumen wiederherzustellen. Gleichzeitig sind die Zu- und Ablaufbereiche einschließlich der vorhandenen Verrohrungen auf ihre Funktionsfähigkeit und ihren baulichen Zustand zu untersuchen und erforderlichenfalls instand zu setzen.

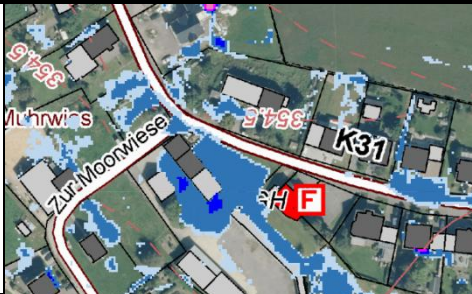
| <p>Zur Moorwiese 1, Hauptstr. 38</p> <ul style="list-style-type: none"> <li>Gefährdung durch Oberflächenabfluss und Einstau bebauter Grundstücke</li> </ul> | | |

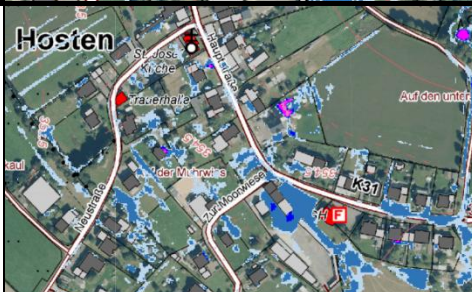
| <p>Grundstücksflächen Hauptstraße, Neustraße und Zur Moorwiese</p> <ul style="list-style-type: none"> <li>Gefährdung durch Oberflächenabfluss und Einstau bebauter Grundstücke</li> </ul> | | |

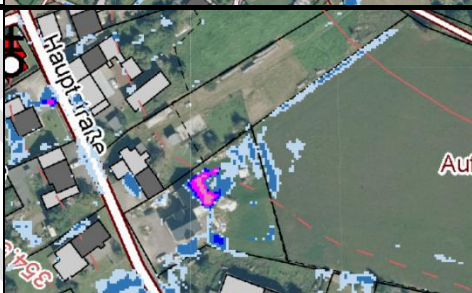
| <p>Hauptstraße 27</p> <ul style="list-style-type: none"> <li>Gefährdung durch Oberflächenabfluss und erheblichem Einstau des bebauten Grundstücks</li> </ul> | | |
