Konzept zur Starkregen- und Hochwasservorsorge für die Verbandsgemeinde Daun

Ortsgemeinde Sarmersbach

Planungsbüro Hömme GbR
Ingenieurbüro für Wasserbau und Wasserwirtschaft
Römerstraße 1
D-54340 Pölich

Dezember 2020

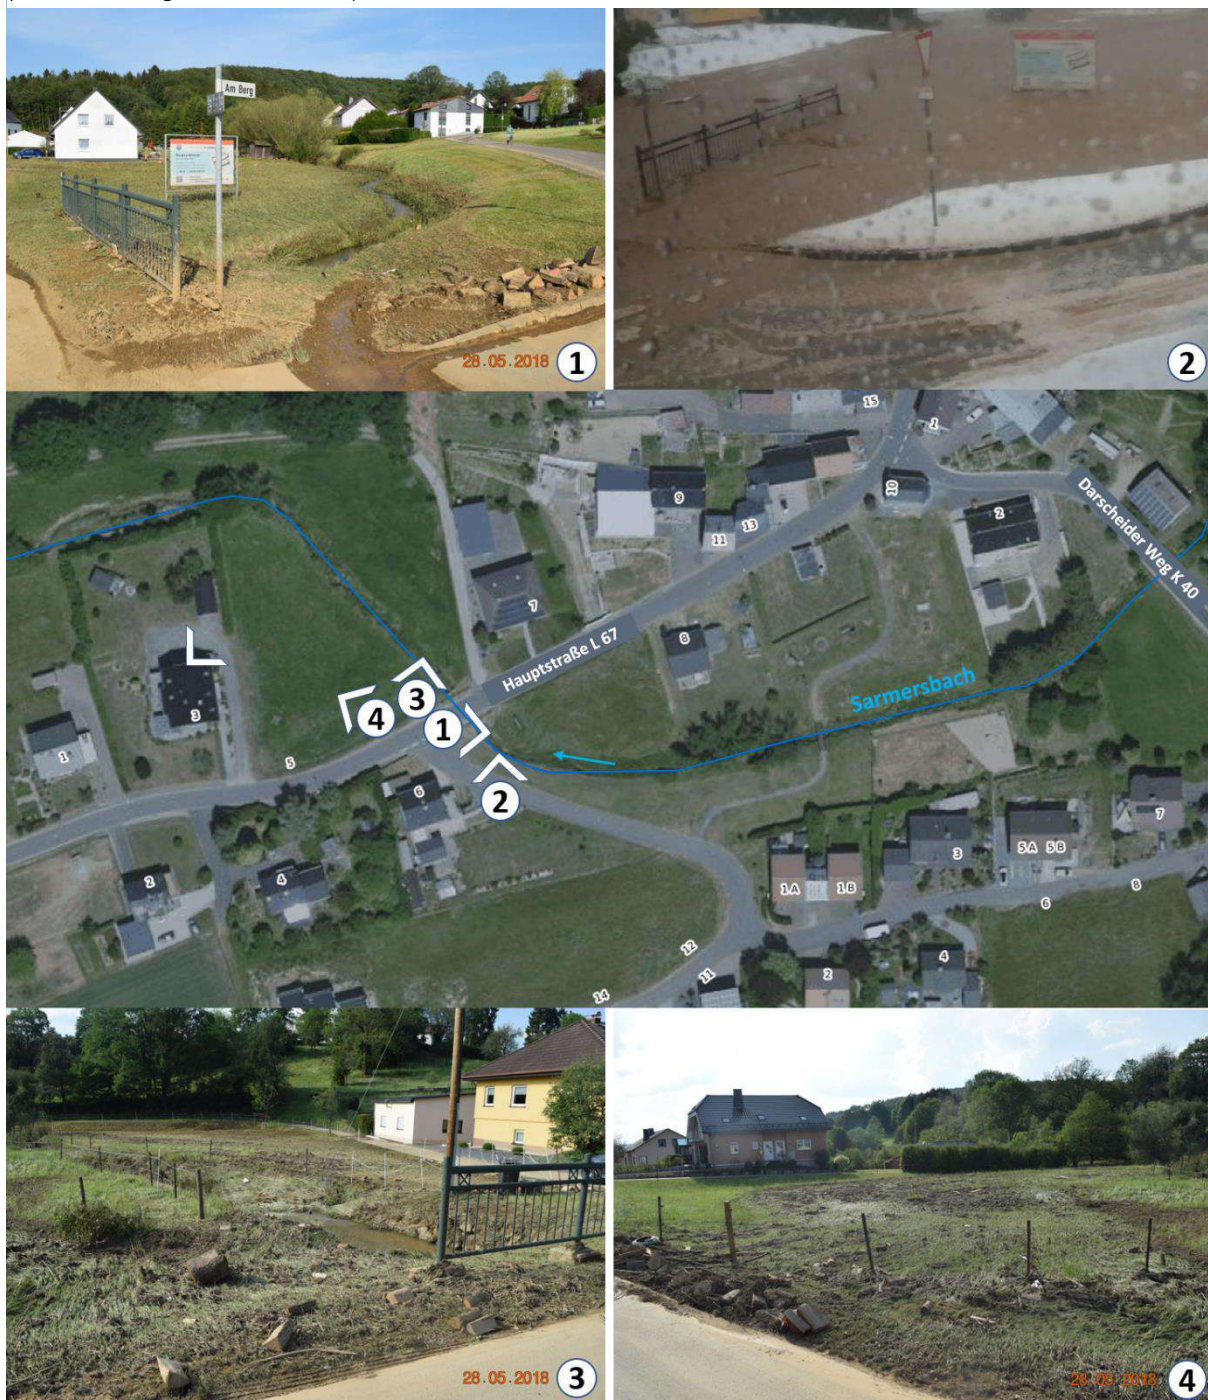
Besonders heftig waren die Überschwemmungen auch am 27. Mai 2018 durch den hochwasserführenden Sarmersbach. Zwischen 18.00 und 20.00 Uhr regnete es bis zu 30 mm pro Stunde im Einzugsgebiet des Gewässers (siehe Abb. 2). Nach Aussagen der Betroffenen war die Ausbreitung der Überschwemmung vergleichbar mit dem dargestellten Überflutungsbereich in den Sturzflutgefahrenkarte des Landes (vgl. Kapitel 2.1). Einige Wohnobjekte waren durch das Hochwasser sowie durch Kanalarückstau betroffen (siehe Tab. 2). Erschwerend kam der massive Hagelschlag hinzu, der Schäden an Häusern und Autos verursachte, Kanaleinläufe zusetzte und aufgrund der Menge teilweise wasserlenkend wirkte. Auch kam es zu stellenweise hohem Schlammeintrag von landwirtschaftlichen Nutzflächen in die Ortslage, der ebenfalls dazu führte, dass Einlässe verstopften und somit, nach Aussage der Anlieger, deutlich mehr Wasser über die Straße lief als beim Ereignis 2016.

Abb. 3: Sichtbare Ausbreitung des Hochwassers am Sarmersbach 2018 am Tag danach
(Foto 2: Freiwillige Feuerwehr Daun)

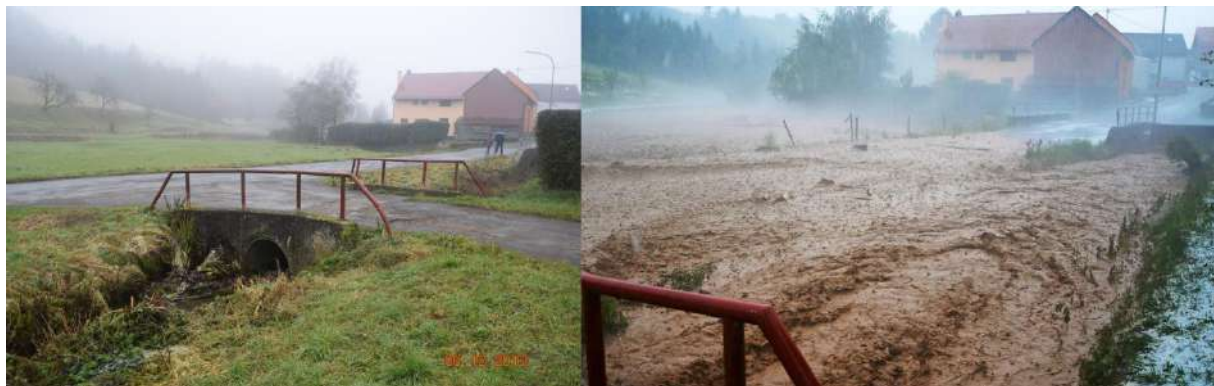
Die immense Ausbreitung des Hochwassers im Bereich Gefeller Weg zeigt die Abb. 4.

Abb. 4: Hochwasser im Gefeller Weg im Vergleich zum Normalwasserstand

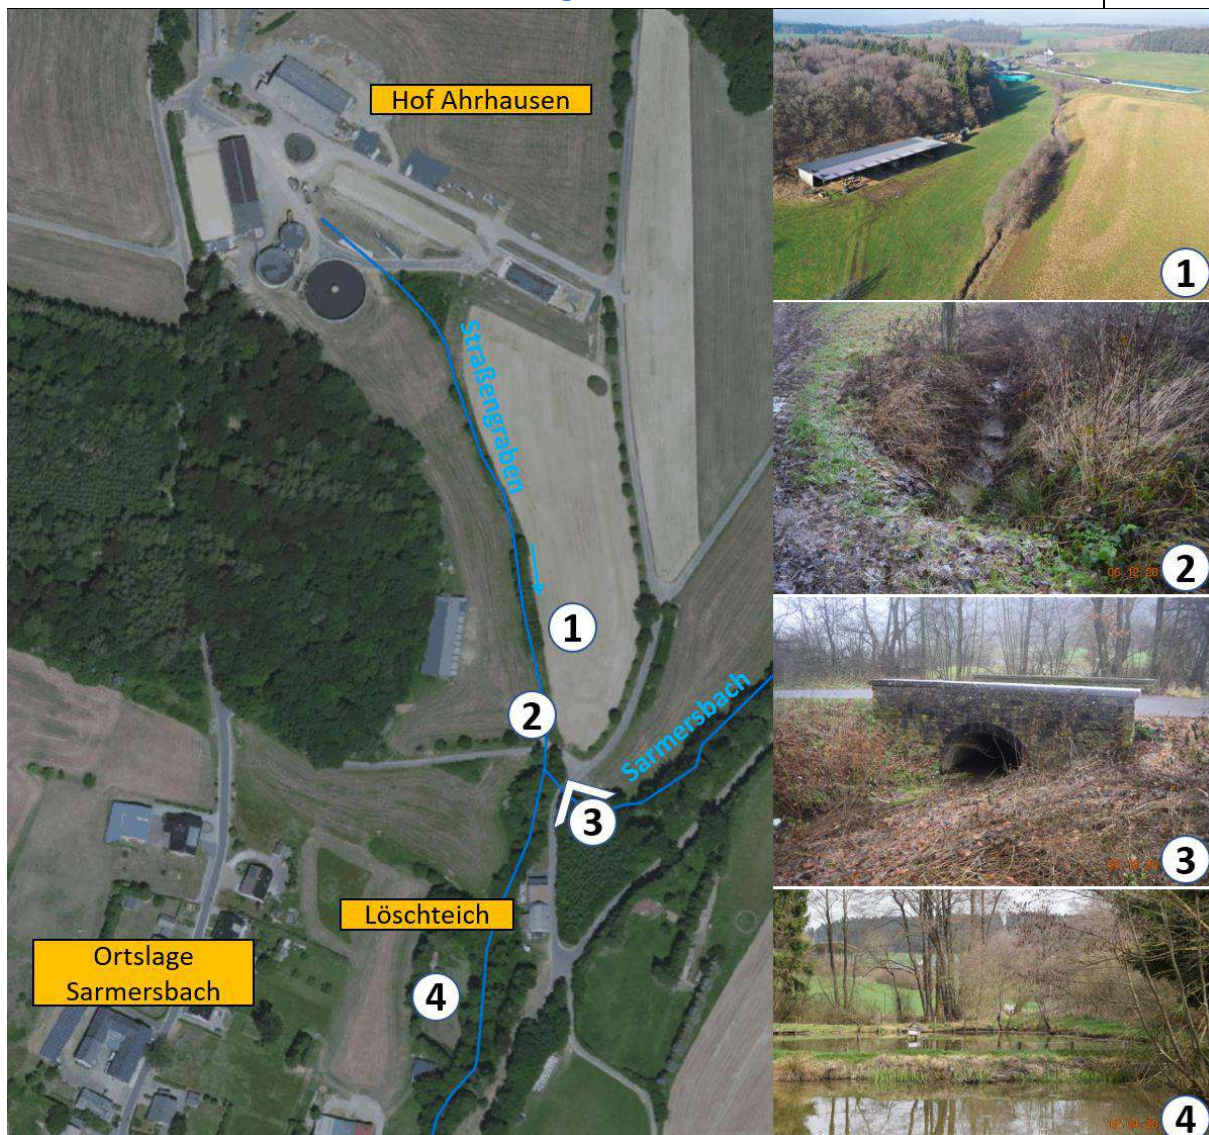
Nr. 1

Im Abschnitt von der Quelle bis zur Ortslage fließt der Sarmersbach entlang landwirtschaftlich genutzter Flächen sowie eines Wirtschaftsweges. Unterhalb des Hof Ahrhausen mündet der Straßengraben im Bereich einer Wegekreuzung in den Sarmersbach. Der landwirtschaftliche Betrieb war bereits mehrfach durch Starkregen von Überschwemmungen betroffen. Der Straßengraben ist als Gewässer 3. Ordnung partiell auf dem Grundstück des Hofes verrohrt. Aufgrund verstopfter Durchlässe wurde die Betriebshalle 20 cm und der Hof etwa 40 cm überschwemmt. Brennholz wurde

mitgerissen und bis in die Ortslage transportiert. Auch der Wegedurchlass im Mündungsbereich war verstopft und führte zu Rückstau sowie einer Überschwemmung des Weges.

Bei der Gewässerbegehung war augenscheinlich eine hohe Belastung des Straßengrabens erkennbar, die vermutlich durch Einleitungen des Hofes induziert waren. Bei zeitlich späteren Nachbegehungen waren diese so nicht mehr erkennbar. Unterhalb des Wegedurchlasses steht ein alter, baufälliger Schuppen rechts des Baches, der aus Gründen der Hochwassersicherheit entfernt werden sollte.

Ergebnis: Maßnahme Sar_03

- Optimierungspotenziale entlang des Gewässers werden im Rahmen der Aufstellung des Gewässerentwicklungskonzeptes für den Sarmersbach erhoben und aufgeführt. Im Oberlauf ist die Herstellung von Flächen zum zeitlich begrenzten Einstau entlang des Gewässers möglich und sinnvoll. Die Sicherung des Betriebsgeländes und der Gebäude und Hallen ist im Rahmen der Eigenvorsorge durch den Eigentümer zu leisten. Verhindert werden müssen wassergefährdende Einleitungen in das Gewässer durch den landwirtschaftlichen Betrieb sowie der Transport von losen Materialien und Gegenständen bei Hochwasser.
- Die erosionsgefährdeten Flächen oberhalb des Hofes sollten entsprechend sensibel bearbeitet und bewirtschaftet werden, sodass der Wasserabfluss nach Starkregen und insbesondere die Mobilisierung von lockerem Bodenmaterial reduziert wird.

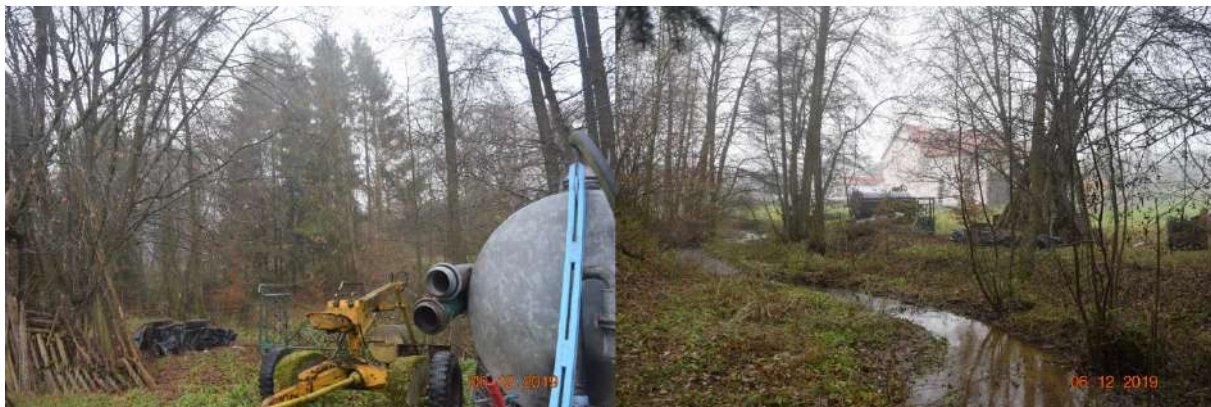
Zwischen Einmündung des Straßengrabens und der Querung des Gefeller Weges (siehe Kapitel 3.2) passiert der Sarmersbach im Nebenschluss einen Löschteich und einen Fischweiher sowie das alte Feuerwehrhaus, das als Materialgarage (u.a. liegen hier 600 Meter Schlauch) genutzt wird. Durch das Hochwasser nach den Starkregenereignissen kam es bereits zu einer Überschwemmung der Anlagen. Vor allem durch das mitgeführte Bodenmaterial waren die Teiche stark verschlammmt und eine Wasserentnahme zwischenzeitlich nicht möglich. Ein Großteil des Oberflächenabflusses entlang der Tiefenlinie nördlich der Hilgerather Straße (siehe Kapitel 2.1) ging nicht direkt in den Bach, sondern erst über Löschteich und Fischweiher. Durch das Hochwasser am Sarmersbach und den Rückstau am Gefeller Weg, stand das Wasser auch bis zum alten Feuerwehrhaus, welches dann nicht mehr zugänglich ist. Hier kann im Rahmen der Eigenvorsorge das Gelände so modelliert werden, dass das Feuerwehrhaus bei einer Überschwemmung noch zugänglich ist – unter Berücksichtigung der gesetzlichen Vorgaben für bauliche Veränderungen im Bereich eines Gewässers 3. Ordnung. Wichtig ist zudem, dass lose direkt im Abflussbereich des Gewässers liegenden Materialien und Geräte aus

Abb. 10: Lagerungen im Abflussbereich des Baches am alten Feuerwehrhaus

dem gefährdeten Bereich entfernt und entsprechend gesichert werden (siehe Abb. 10).

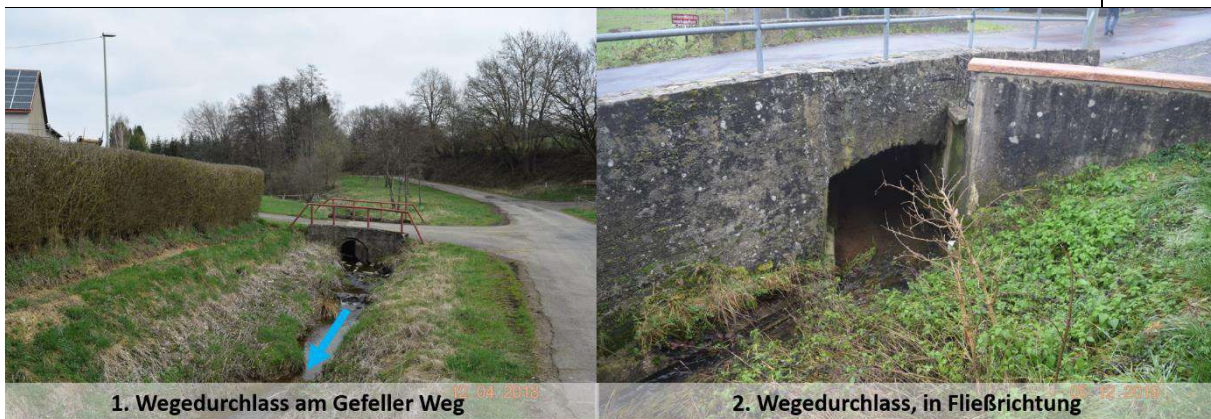
Nr. 2

Der Sarmersbach durchläuft im Gefeller Weg kurz hintereinander zwei Wegedurchlässe, den zweiten im rechten Winkel. Hier kommt es bereits bei leicht steigendem Wasserstand aufgrund dessen zu einer hydraulischen Überlastung (siehe Abb. 4 und Foto oben rechts). Auch 2016 und 2018 waren die Durchlässe rasch verstopft, es kam zu Rückstau und schließlich zu einem Übertritt des Wassers auf den Weg und die un bebauten Grünflächen links des Baches. Am ersten der beiden Durchlässe tritt der Bach als erstes über. Vor und hinter den Durchlässen sind bereits starke Erosionserscheinungen durch schießenden Abfluss erkennbar.

Die Gewässerunterhaltung ist in diesem Bereich besonders wichtig, um die Durchflusskapazität zu erhalten und die ohnehin schlechte hydraulische Situation nicht zusätzlich zu verschärfen. Dazu sind regelmäßige Kontrollen und bei Bedarf Unterhaltungsmaßnahmen durchzuführen. Festgelegt werden soll, welche Maßnahmen in welchen Abständen notwendig sind. Insbesondere die Durchlässe sind durchgehend freihalten, um den Abfluss sicherzustellen.

Eine Verbesserung der Gesamtsituation und eine Hochwasserentlastung in diesem Bereich soll im Rahmen eines Gewässerprojektes am Sarmersbach umgesetzt werden, welches das gesamte Gewässer von der Quelle bis zur Mündung betrachtet. Dazu wird bereits ein Gewässerentwicklungskonzept erarbeitet, welches die strukturellen Defizite und mögliche sowie sinnvolle Verbesserungen für die einzelnen Abschnitte in den Gemarkungen Sarmersbach und Nerdlen aufzeigt. Bereits bei der innerörtlichen Gewässerbegehung mit den Anliegern wurden Potenziale zur Verbesserung am Gewässer aufgenommen. Zudem wurden die Anlieger auf Gefahrenpunkte auf dem eigenen Grundstück aufmerksam gemacht und angeraten, welche Dinge aus Sicht der Hochwasservorsorge beseitigt oder verändert werden sollten.

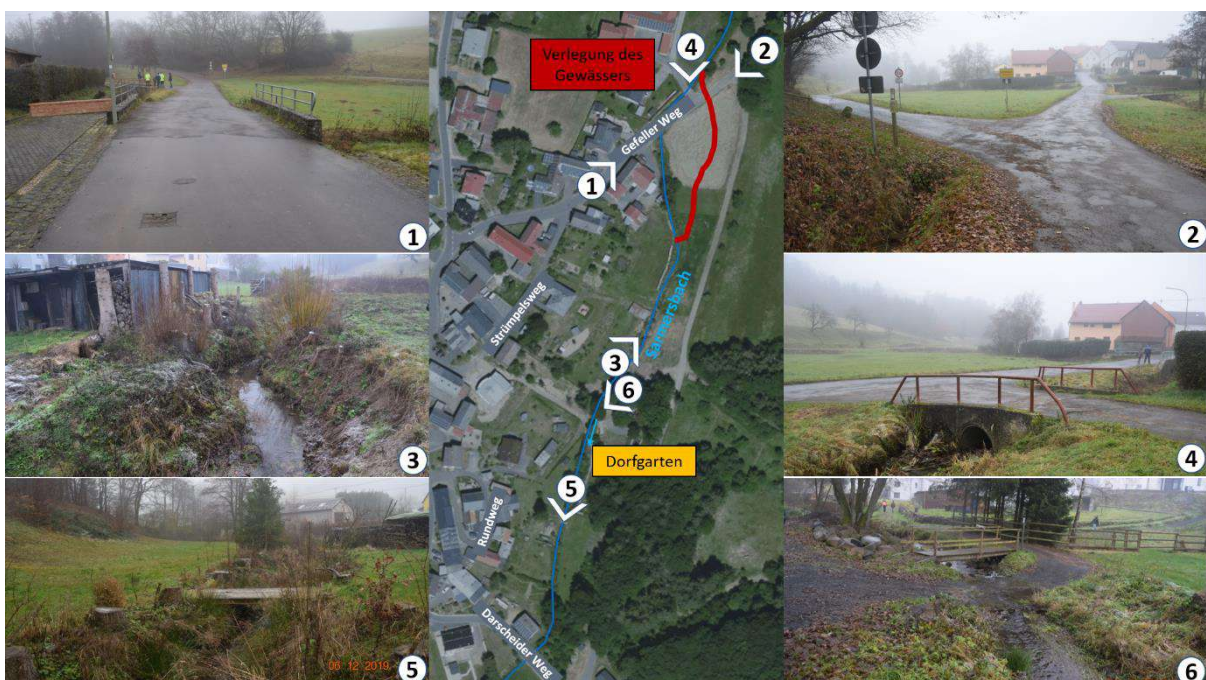
Abb. 11: Sarmersbach zwischen Gefeller Weg und Darscheider Weg

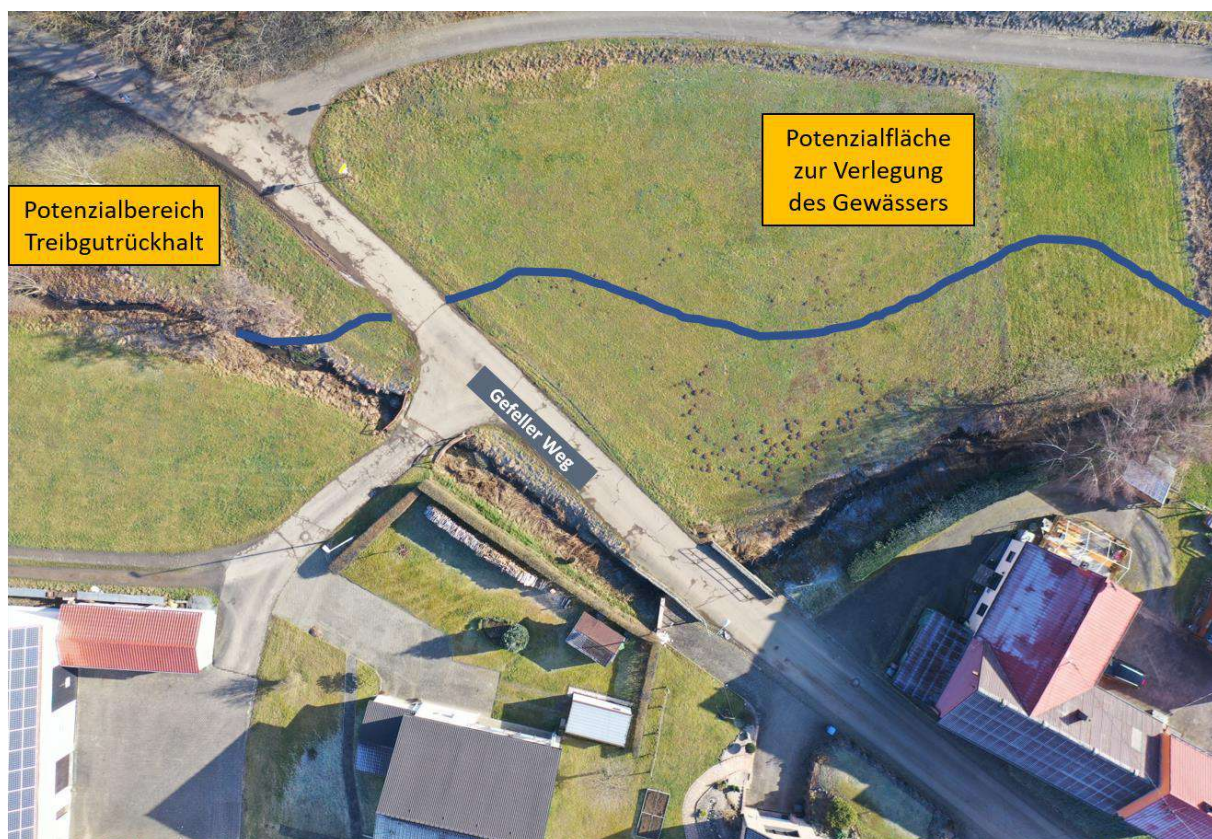
Abb. 12: Verlegung des Sarmersbaches im Gefeller Weg

Im Rahmen eines Gewässerprojektes soll das Gewässer über die unbebaute Grünfläche (nach Herstellung der Flächenverfügbarkeit) verschwenkt werden, sodass nur noch ein statt bisher zwei Durchlässe im Gefeller Weg notwendig sind. So kann dem Gewässer wieder ein hydraulisch günstiger Verlauf gegeben und die derzeit bestehende Abflusseinengung beseitigt und der Bachlauf naturnah gestaltet werden werden.

Vor dem Wegedurchlass soll ein Treibgutfang errichtet werden, der zugänglich ist und unterhalten werden kann, bspw. in der Nähe des alten Feuerwehrhauses.

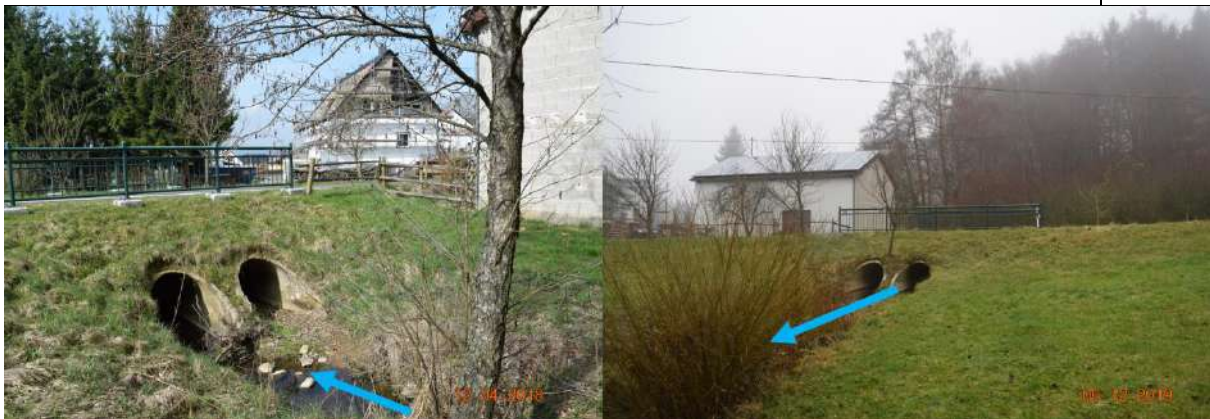
Nr. 3

Der Sarmersbach quert den Darscheider Weg in einer Doppelverrohrung (siehe Foto oben). Durch mitgeführtes Treibgut und von Privatgrundstücken mitgerissene Holzstücke kam es auch hier zu einer Verklausung und Ausuferung des Baches, die die Grundstücke und zum Teil auch Gebäude bzw. Garagen/ Schuppen flutete. Ein großes Problem waren vor allem die privaten Lagerungen am Bach. Nach Aussage der Betroffenen haben diese bereits 2016 den Hochwasserabfluss behindert. Zwar hätten manche Grundstückseigentümer die Lagerungen schon etwas weiter vom Gewässer entfernt gelagert, aber aufgrund der großflächigeren Überflutungen wurde es 2018 dennoch mitgerissen.

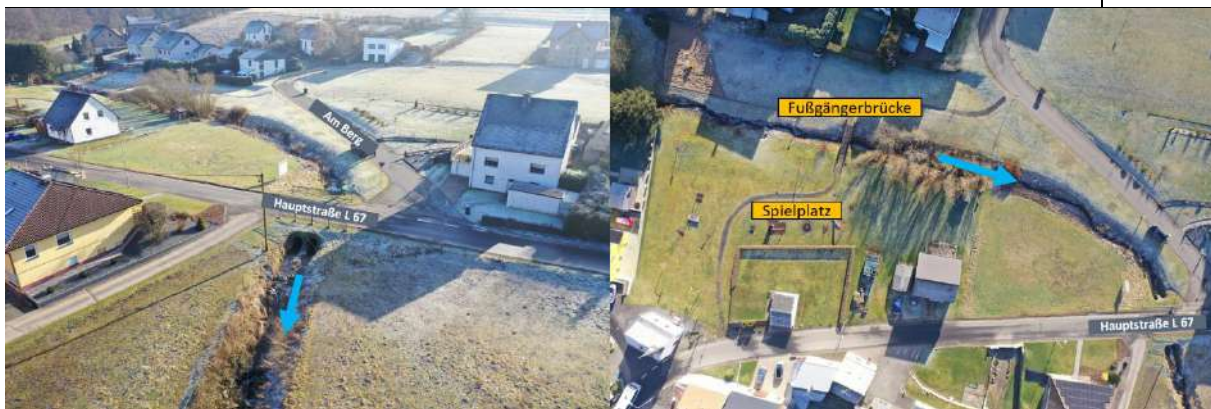
Nr. 4

Im weiteren Verlauf nach Querung der K 40 fließt der Sarmersbach entlang von Wiesenflächen, des Kinderspielplatzes und des Grundstücks Hauptstraße 8. Bei den Hochwasserereignissen waren die Wiesen und der Spielplatz bis zum Haus überschwemmt. Am Ortseingang quert der Sarmersbach die Hauptstraße (L 67) ebenfalls in einer Doppelverrohrung.

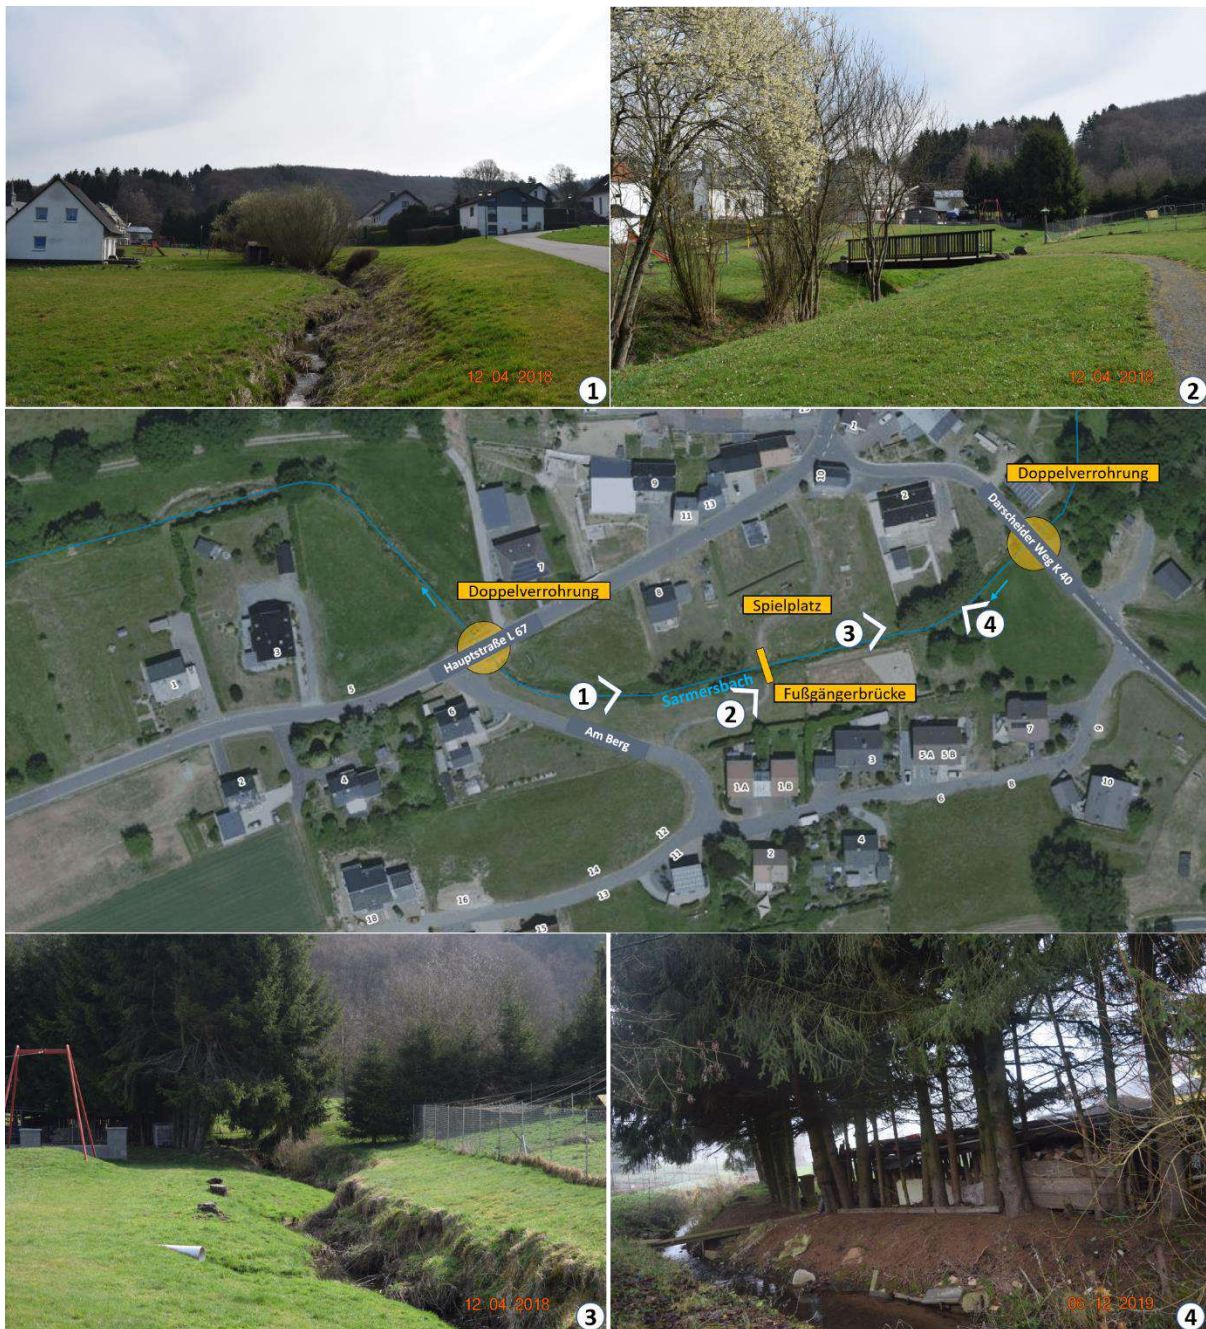
Das Wasser stand 2018 bis zur Fußgängerbrücke am Spielplatz (siehe Abb. 13), es kam jedoch nicht zu Rückstau oder Schäden an der Brücke. Die Wiesen und der Spielplatz lassen sich gut in eine wasserbauliche Maßnahme integrieren, hochwassergefährdet ist lediglich das Anwesen Hauptstraße 8. Unbebauter Retentionsraum steht entlang des Gewässers zur Verfügung und kann bei einer wasserbaulichen Maßnahme entsprechend an das Gewässer angeschlossen werden.

Abb. 13: Sarmersbach zwischen Darscheider Weg und Ortseingang

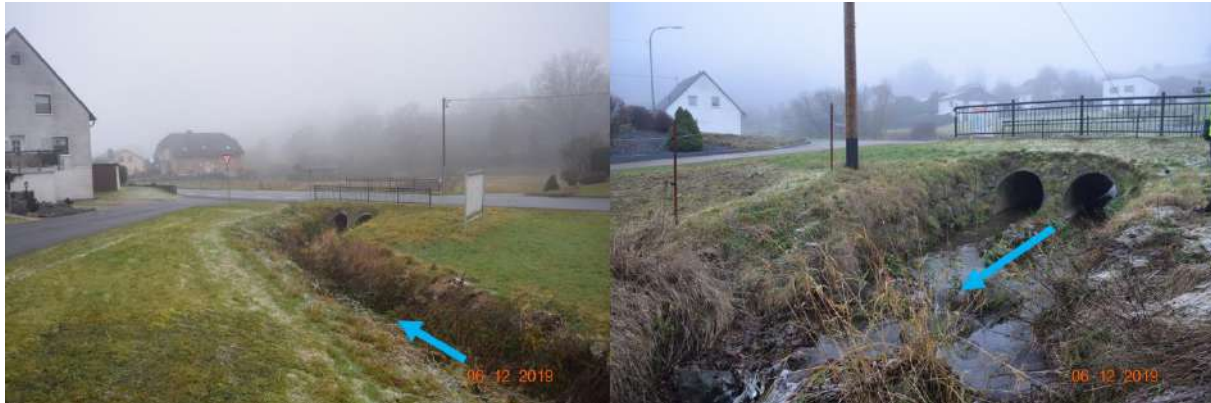
Abb. 14: Doppelverrohrung Hauptstraße

Für die Doppelverrohrung in der Hauptstraße (siehe Abb. 14) gilt das Gleiche wie für den Durchlass im Darscheider Weg (siehe Kapitel 3.3). Auch hier würde ein Haubenkanal den Abfluss verbessern und die Rückstaugefahr reduzieren. Eine Mulde als Notüberlauf in der Straße würde gleichzeitig zur Verkehrsberuhigung am Ortseingang beitragen können. Am Auslass der zu gering dimensionierten Verrohrung hat sich aufgrund des schießenden Abflusses nach dem Hochwasser Steinmaterial abgelagert. Der Auslassbereich sollte baulich überarbeitet werden und dabei korngroßengestuftes Material zur Sicherung der Böschungen und der Sohle eingebaut werden. Insgesamt sollte dabei auch

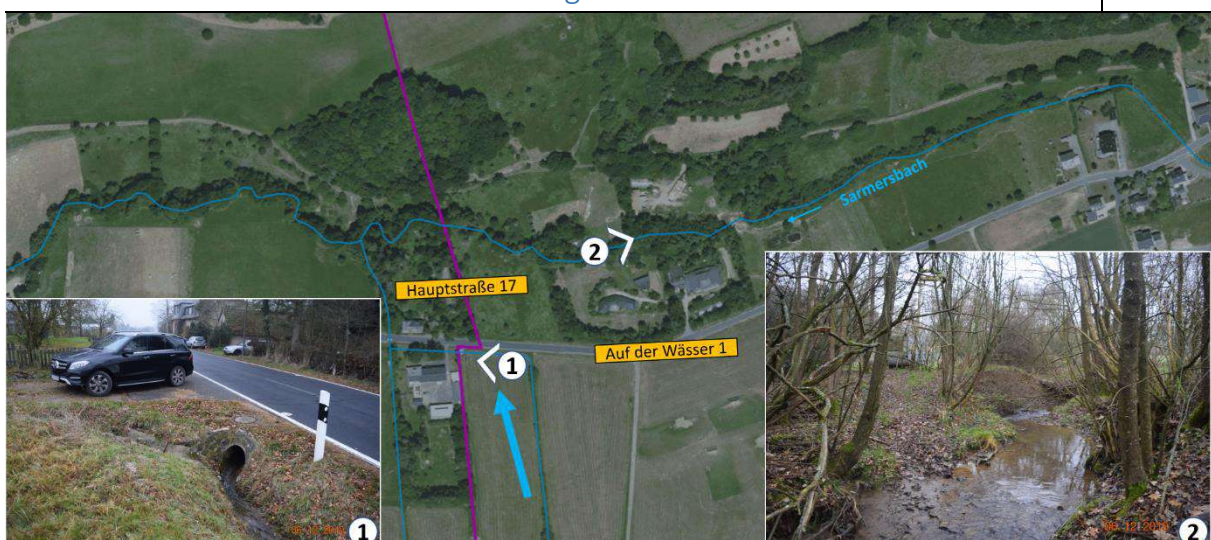
Nr. 5

Im Verlauf zwischen den Ortslagen Sarmersbach und Nerdlen besteht lediglich an zwei Stellen eine Hochwassergefährdung von bebauten Privatgrundstücken, im Bereich Hauptstraße 17 und Auf der Wässer 1 (Gemarkung Sarmersbach), wobei die Ausuferung des Baches auf diesen Grundstücken keine Beeinträchtigung für die Eigentümer darstellen und auch keine Wohnobjekte betreffen. Bei der

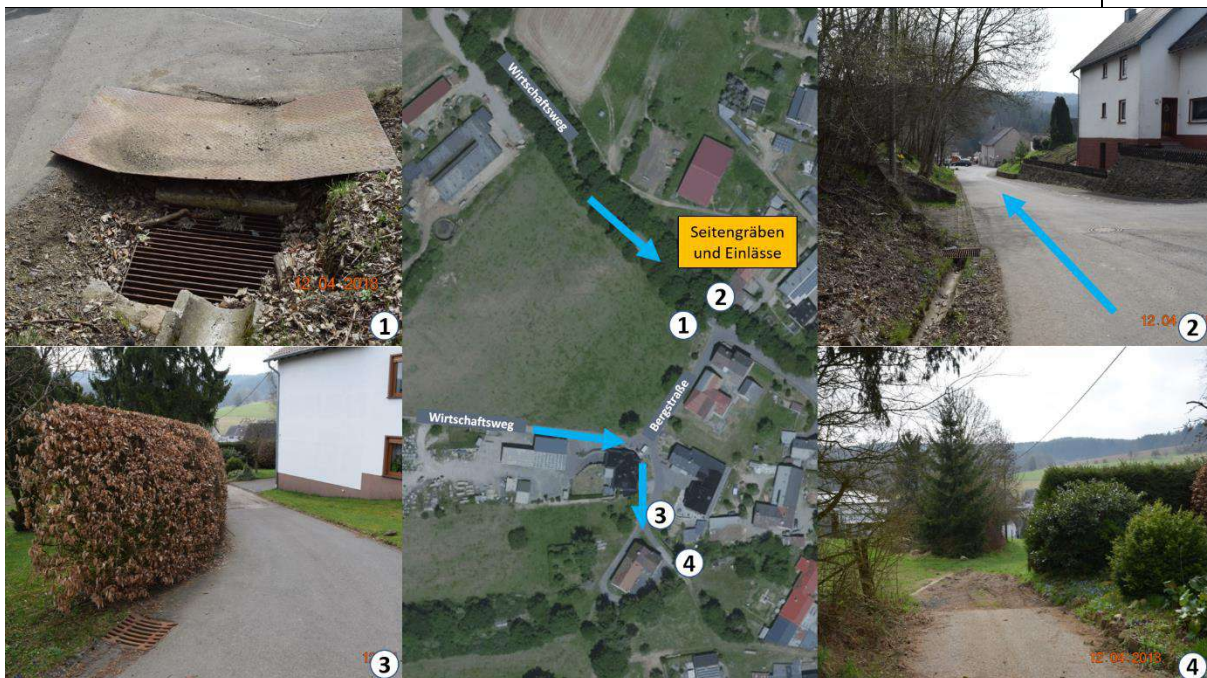
Nr. 6

Verstärkt durch Starkregenereignisse kommt es mittlerweile häufiger Wasserabfluss entlang des Wirtschaftsweges in Verlängerung der Bergstraße nach Nordosten (Richtung Sportplatz). Die Halbschalentrassen entlang des Weges wurden vor Kurzem erneuert. Wenn die Einlassbauwerke im Übergangsbereich von Bergstraße und Wirtschaftsweg überlastet sind oder durch bspw. zugesetzt sind, fließt das Wasser der Straße folgend durch den Ort. Besonders 2016 war dies durch Kies und Bodenmaterial der Fall, vermutlich aufgrund kurz vorher durchgeführten Wegebaumaßnahmen durch den Breitbandausbau und einer Hangmulchung. Zur Entschärfung der Situation an den Einlässen sollen diese neugestaltet werden, etwa mit einem dreidimensionalen Rost, sodass ankommendes Material den Einlass nicht verstopft und Wasser in den Kanal abfließen kann, solange dieser noch Kapazitäten hat.

Zu einem weiteren Wasserabfluss im Bereich der Bergstraße kam es zwischen den Gebäuden Nr. 7 und 9, da der Einlass in der Straße ebenfalls überlastet war.

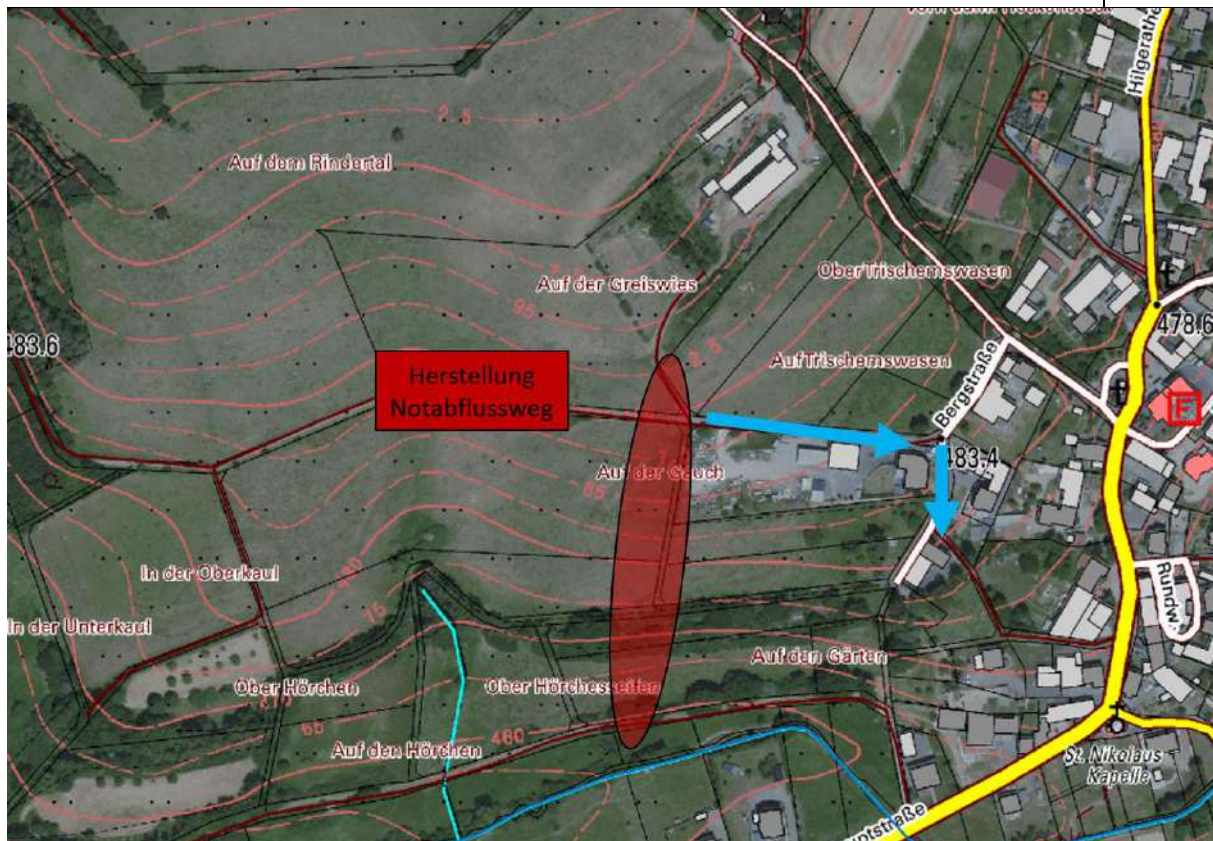
Nr. 7

Das Problem des Oberflächenabfluss und der Überlastung des Kanalnetzes in der Bergstraße wurde auch durch Wasser des einmündenden Wirtschaftsweges verschärft. Hier kam es aus dem Außengebiet zu Abfluss entlang des Weges. Aus Vorschlägen der Anlieger sowie der Flächenbewirtschafter wurde die Maßnahme zur Herstellung eines Notabflussweges hergeleitet, durch den das Wasser des Weges bereits vor der Bebauung in Richtung des Sarmersbaches abgeschlagen werden. In Abstimmung mit den Flächeneigentümern und landwirtschaftlichen Pächtern soll die Anlage von Gräben und Mulden erfolgen, die das bei Starkregen anfallende Wasser der umliegenden Flächen in den Sarmersbach ableiten.

Ergebnis: Maßnahme Sar_05

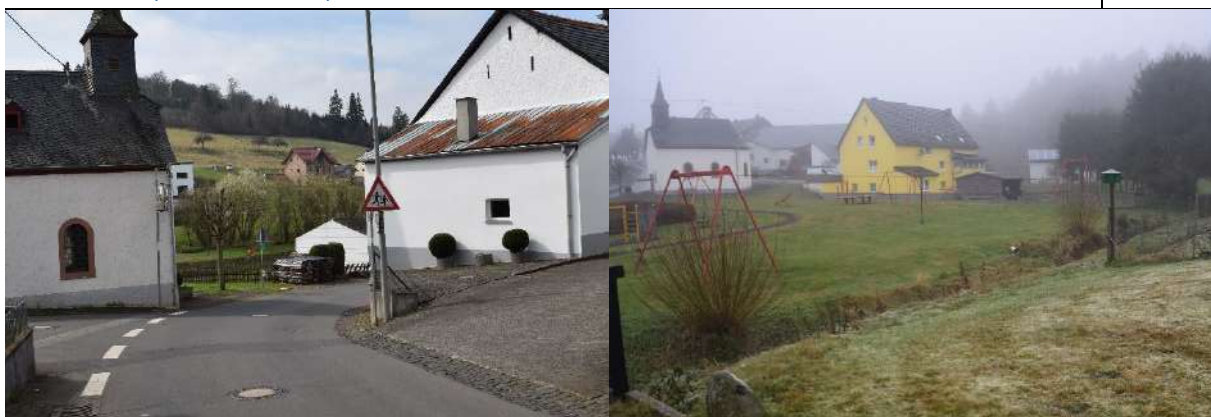
Nr. 8

Vor der Nikolauskapelle wird der Regenwasserkanal mit DN 400 zu DN 300 verengt und in den Sarmersbach geleitet (siehe Kapitel 3.4). 2016 führte dies zu einer erheblichen hydraulischen Überlastung und einer Wasserfontäne in der Straße. Das Defizit ist den Verbandsgemeindewerken bekannt und wurde im Rahmen dieser Konzeptaufstellung erörtert, ein Ortstermin mit einem Planungsbüro hat bereits stattgefunden. Die Planung war bereits 2019 vorgesehen, 2020 soll der Zustand behoben werden.

Ergebnis: Maßnahme Sar_03

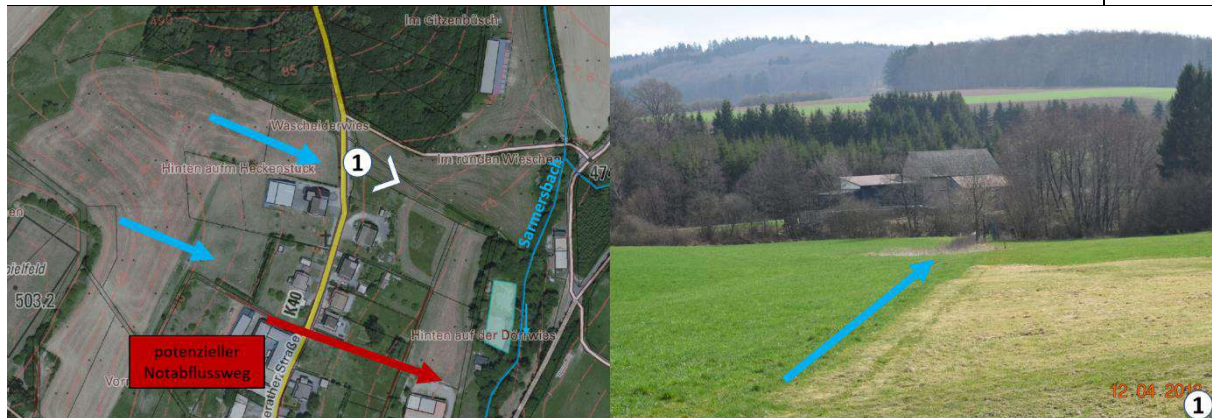
Nr. 9

2018 waren Gebäude von Wasserabfluss durch Starkregen und Hagel betroffen. Teilweise wirkte der Hagel aufgrund der großen Menge (siehe Abb. 3) wasserlenkend. Am Ortsausgang führt die Tiefenlinie den Starkregen konzentriert in Richtung des Sarmersbaches. Hier kann es dadurch zu einer Überschwemmung der Kreisstraße kommen. Der Wasserabfluss hinter den Grundstücken Hilgerather Straße 5 und 7 könnte, sofern er im Bereich des Wirtschaftsweges gefasst werden kann, durch Herstellung eines Notabflussweges zwischen bebauten Grundstücken in Richtung des Sarmersbaches geleitet werden. Dazu müsste jedoch der entsprechende Abflusskorridor bis zum Gewässer entsprechend baulich hergerichtet und sichergestellt werden, dass dadurch keine anderen Objekte zusätzlich gefährdet werden.

Nach Aussage der Anwohner war auch ein Stromkasten in der Straße überschwemmt, zu Beeinträchtigung der Versorgung ist es dadurch offenbar nicht gekommen. Durch die Betreiber kritischer Infrastrukturen ist sicherzustellen, dass die Anlagen auch im Fall von Starkregen und Hochwasser funktionsfähig bleiben.

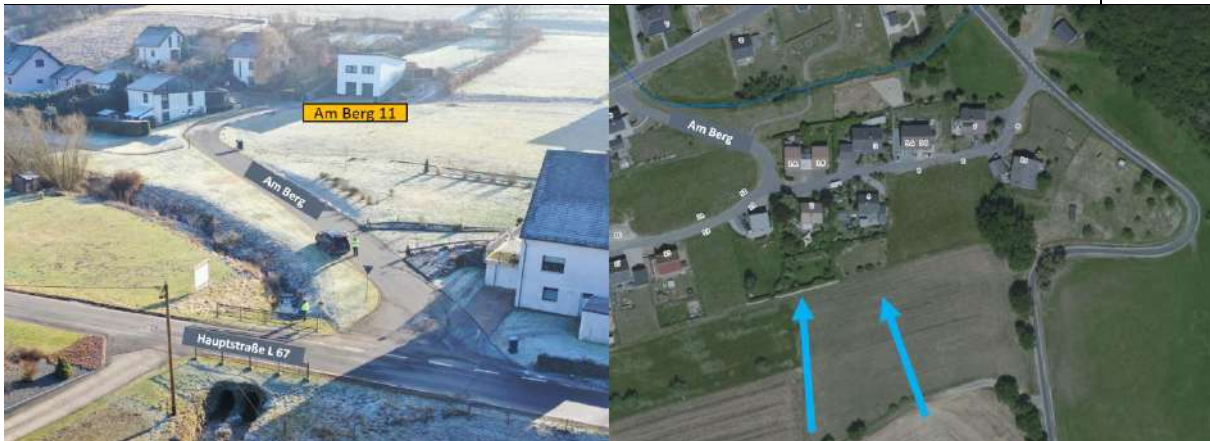
Nr. 10

Durch den Starkregen kam es auch in der Straße Am Berg zu breitflächigem Abfluss durch Wasser und Schlamm, der von den Feldern oberhalb der Bebauung kam.

Ergebnis: Hier ist bei der Bewirtschaftung und Bodenbearbeitung der landwirtschaftlichen Flächen, oberhalb der Bebauung, darauf zu achten, dass die Erosion und der Bodenabtrag bei Starkregen nicht begünstigt wird (siehe Kapitel 2.2).
