Auf'm Sinnen

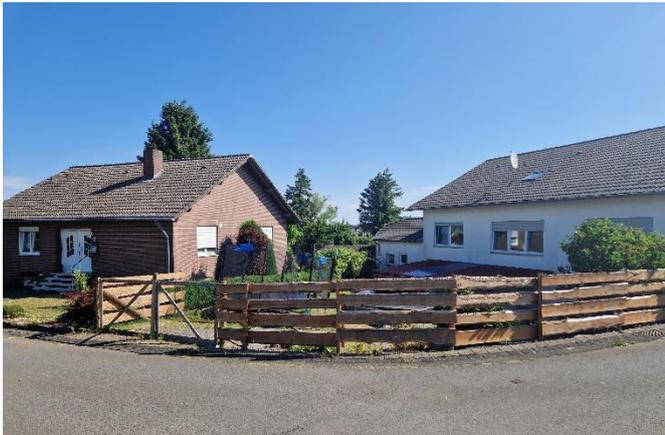
Betroffener Bereich an der Wegekreuzung

Situation Bei vergangenen Starkregenereignissen, zuletzt im Mai 2023, kam es zu Oberflächenabfluss von den landwirtschaftlichen Flächen südwestlich der Bebauung „Auf dem Sinnen“. Objekte am Kreuzungsbereich der Straße und der Wirtschaftswege (Foto oben links) waren gefährdet oder durch den Abfluss unmittelbar betroffen.

Maßnahmen	Zuständigkeit	Umsetzung
Nutzung der in Eigentum der Ortsgemeinde befindlichen Flächen zwischen Wirtschaftsweg und landwirtschaftlichen Flächen zur Errichtung von Kleinrückhalten in Form einer kaskadierenden Beckenstruktur zur Aufnahme und Drosselung des Oberflächenabflusses	OG	kurzfristig
Sicherstellung der regelmäßigen Bauwerks- und Anlagenunterhaltung der Außengebiets- und Oberflächenentwässerung im Bereich der Wirtschaftswege südwestlich der Straße „Auf'm Sinnen“	OG	regelmäßig
Erhalt der Grünlandnutzung/ Vermeidung von Ackernutzung in den abflusssensiblen Bereichen zur Vermeidung von Bodenerosion	Flächen- nutzer	dauerhaft
Sicherstellung der Eigenvorsorge gegen Oberflächenabfluss nach Starkregen und Kanalrückstau (Auf'm Sinnen, Im Hofgarten), v.a. <ul style="list-style-type: none"> • Sicherung von Wassereintrittswegen an Gebäuden • Prüfung von Rückstausicherungen, regelmäßige Wartung bestehender Anlagen • Elementarschadenversicherung • Informations-, Verhaltens- und Risikovorsorge 	Anlieger	kurzfristig

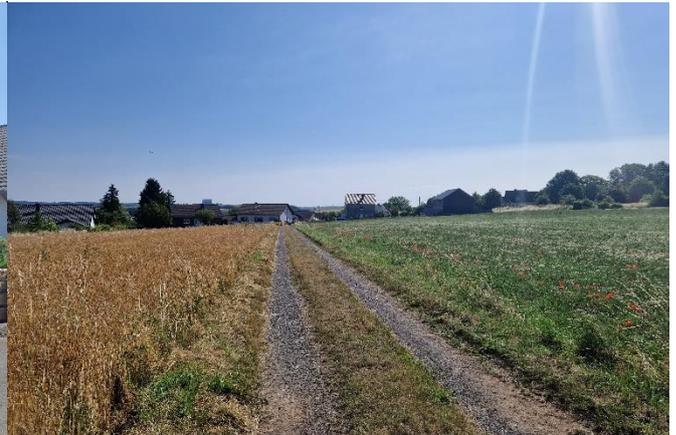
Weg oberhalb „Im Hofgarten“ und „Auf'm Sinnen“

Die landwirtschaftlichen Flächen werden unterschiedlich genutzt. Angrenzend an die Bebauung liegen Ackerflächen, oberhalb des nach Westen führenden Wirtschaftsweges (Foto oben rechts) besteht Grünlandnutzung. Ein bestehender Grünsteifen zwischen Flächennutzung und Weg ist bereits positiv und sollte erhalten bleiben. Der für die Bebauung kritische Abfluss hatte seinen Ursprung in den als Grünland genutzten Flächen. Das Wasser floss auf den Wirtschaftsweg und entlang dieses Weges zur Straße „Auf dem Sinnen“. Dort setzte das mit dem Wasser mitgeführte Boden- und Schottermaterial die Straßenabläufe zu und das Wasser floss entlang der Straße bis zur K 26 (Im Hofgarten).

Eine Höherlegung des Weges würde lediglich dazu führen, dass das Wasser entlang des Weges in die Straße fließt. Eine Option könnte die Herstellung von gepflasterten Abschlügen (durchgezogen bis in die Fläche hinein) in das unterhalb des Weges gelegene Feld sein. Dies ist jedoch nur mit Zustimmung des Flächeneigentümers möglich und nur dann, wenn dort eine dauerhafte Grünlandnutzung erfolgt.

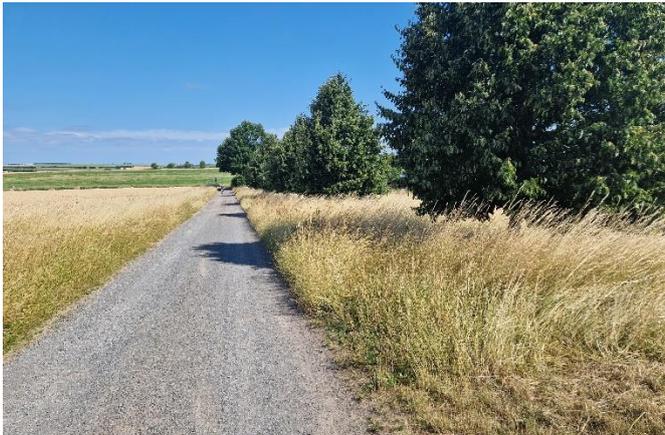
Blick entlang des Weges zur K 26

Situation Westlich der bebauten Ortslage führt ein Wirtschaftsweg (Foto oben links) in nordwestlicher Richtung entlang des Schiewich Hofes zur K 26 (Im Hofgarten). Vor der Kreisstraße wird das Oberflächenwasser über eine gepflasterte Rinne in den Kanal geleitet. Bei Überlastung kommt es zu Abfluss auf die Kreisstraße und entlang dieser in die Ortslage. Die Pflasterrinne ist rasch durch Schotter und Material zugesetzt (Foto oben rechts), wodurch die Funktionsfähigkeit nicht mehr optimal gegeben ist und das Wasser drüber fließt.

Bei Ausbau des Weges zum Radweg sollte das Oberflächenwasser vom Weg in die westlich gelegenen Flächen abgeschlagen werden, bspw. durch ein entsprechendes Längsgefälle des Weges oder durch gezielte Abschlüge in die Flächen (in Abstimmung mit den Flächeneigentümern). Dies kann bspw. durch eine lang ausgezogene Aufwallung im Weg, vor der bestehenden Pflasterrinne, erfolgen. Dabei ist der bestehende Stromverteilerkasten zu beachten.

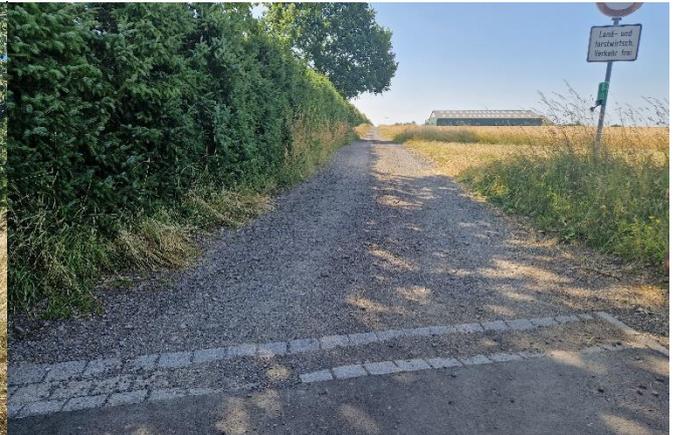
Rinne am Weg vor der K 26

Maßnahmen	Zuständigkeit	Umsetzung
Umsetzung von Maßnahmen der Starkregenvorsorge beim bevorstehenden Ausbau des Weges zum Radweg: <ul style="list-style-type: none"> • Vermeidung des Oberflächenabflusses auf die K 26 durch Anpassung des Wegegefälles und Abschlag des Wassers in die Flächen entlang des Weges • Ggf. Herstellung eines gezielten Abschlags in die westliche Grünlandfläche durch Herstellung einer Aufwallung vor der bestehenden Pflasterrinne (in Abstimmung mit den Flächeneigentümern) 	LBM	kurzfristig
Prüfung der K 26 (Im Hofgarten) auf mögliche Schädigungen durch Unterspülungen beim damaligen Ausbau der K 26	LBM	kurzfristig
Sicherstellung der regelmäßigen Bauwerks- und Anlagenunterhaltung der Außengebiets- und Oberflächenentwässerung im Bereich der Wirtschaftswege südwestlich der Straßen „Auf'm Sinnen“ und „Im Hofgarten“	OG	regelmäßig
Sicherstellung der Anlagenunterhaltung entlang der K 26 (Im Hofgarten) im Bereich der Ortslage Strotzbüsch: <ul style="list-style-type: none"> • Regelmäßige Kontrolle und Unterhaltung der Entwässerungseinrichtungen 	LBM	regelmäßig

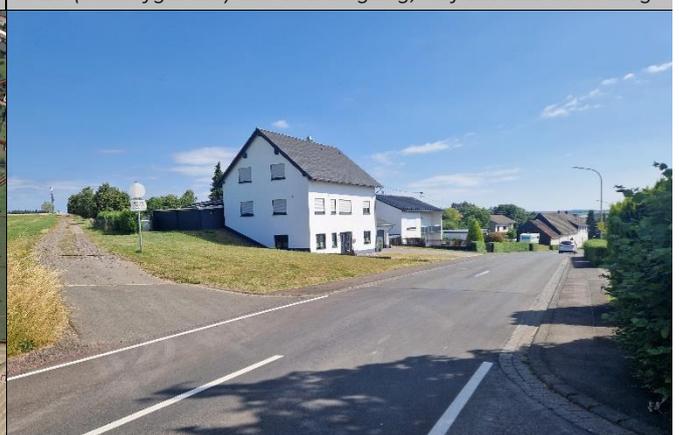
Anlieger der Straße „Im Hofgarten“ berichten von fehlenden Auffangmöglichkeiten des Oberflächenwassers beim damaligen Straßenausbau der K 26 und befürchten, dass es dadurch bereits in der Bauphase zu Unterspülungen gekommen sein könnte. Dies wäre durch den LBM zu prüfen.

K 26 (Im Hofgarten) am Ortseingang, Abfluss aus dem Weg

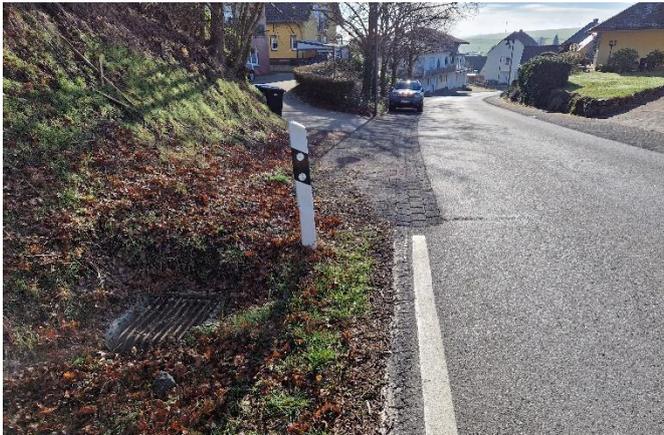
Einlassbauwerk am Ortseingang, Blick zur Ortsmitte

Situation Am nördlichen Ortseingang der B 421 (Dauner Straße) bestehen Entwässerungseinrichtungen zur Entwässerung der Straße, die bei Starkregen überlasten und zu Abfluss entlang der Straße in die Ortsmitte führen können. In Fahrtrichtung Ortsmitte bestehen Seitengräben und Einlassbauwerke links (Foto oben links) und rechts (Foto unten rechts) sowie ein Verrohrung unter der Einmündung Gartenstraße (Foto oben rechts).

Maßnahmen	Zuständigkeit	Umsetzung
Erneuerung und bauliche Optimierung des Einlassbauwerks links (Fahrtrichtung Ortsmitte) an der B 421 am nördlichen Ortseingang Strotzbüschs (Dauner Straße): <ul style="list-style-type: none"> • Erneuerung des Schrägrechens und Optimierung des Winkels • Errichtung einer umlaufenden Aufwallung, ggf. Betonaufkantung zur Vermeidung des unmittelbaren Abflusses in die Straße bei Überlastung des Einlassbauwerks 	LBM	langfristig
Optimierung des Einlasses rechts (Fahrtrichtung Ortsmitte) an der B 421 am nördlichen Ortseingang Strotzbüschs (Dauner Straße): <ul style="list-style-type: none"> • Aufsetzen eines dreidimensionalen Rechens auf dem Einlassschacht 	LBM	langfristig

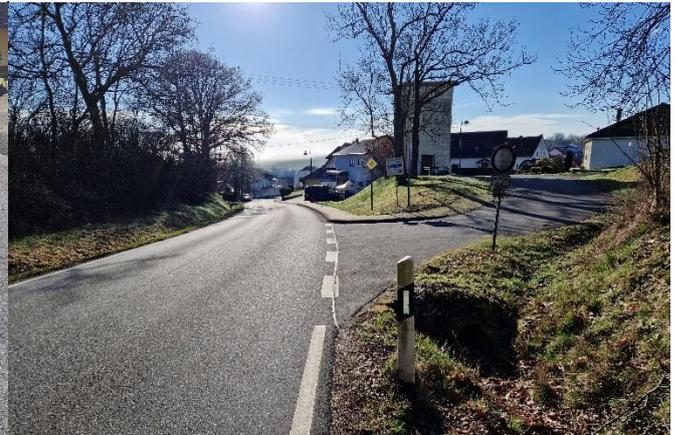
Rohrdurchlass an der Einmündung Gartenstraße

Ziel Die Entwässerungseinrichtungen sind regelmäßig zu kontrollieren und freizuhalten, um die Funktionsfähigkeit der Regellentwässerung sicherzustellen. Langfristig sind die Einlassbauwerke zu optimieren, um die Aufnahmefähigkeit zu verbessern. Eigenvorsorgemaßnahmen sind durch alle Anlieger an der Straße zu prüfen, da es bei Abfluss entlang der Straße potenziell zu Abfluss in die Privatgrundstücke kommen kann, wodurch eine Gefährdung der Wohnbebauung eintreten kann.

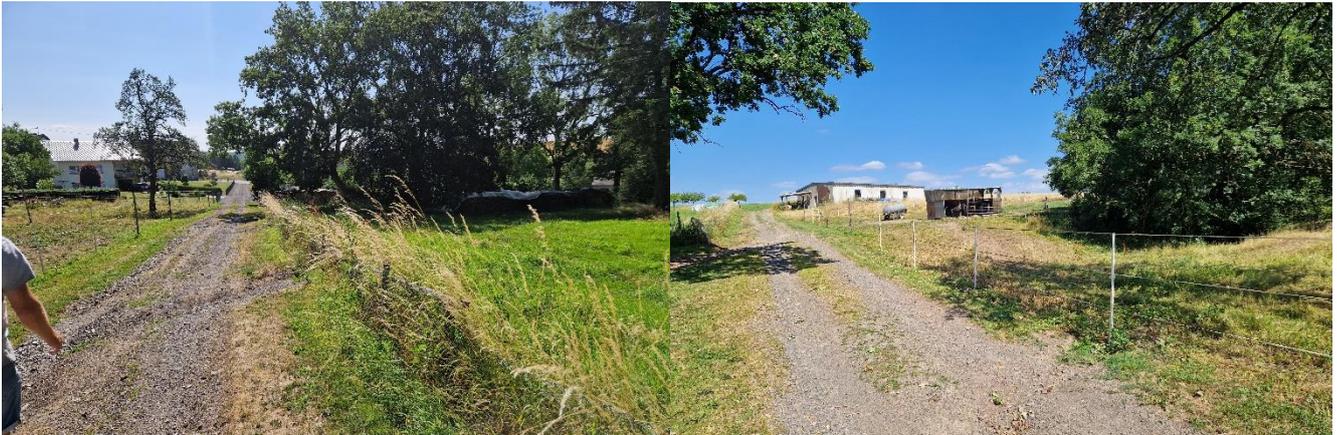
Weg in Blickrichtung zur Straße „Auf der Steinrausch“

Hohlwegstruktur rechts und links des Weges

Situation Von der Straße „Auf der Steinrausch“ führt ein Wirtschaftsweg in Verlängerung nach Nordwesten. Im Weg wurden bereits Abschlüge angelegt, die das gesammelte Oberflächenwasser vom Weg in die Flächen ableiten sollen. Die Sturzflutgefahrenkarte zeigt ganz deutlich auch eine Abflusskonzentration in der Tiefenlinie eines früheren Hohlweges, der aus der Ortsmitte heraus und in Verlängerung der Kirchstraße nach Norden führt (Foto unten rechts).

Diese Tiefenlinie bzw. dieser Hohlweg kreuzt den Wirtschaftsweg, der von der Straße „Auf der Steinrausch“ nach Nordwesten führt. Dadurch kommt es im tieferliegenden Gelände vor dem Weg bei Starkregen zunächst zu einem Aufstauen und Rückstauen von Wasser in die Fläche und schließlich zu einem Übertreten auf den Weg (Foto oben rechts) und zu Abfluss Richtung Straße bzw. angrenzende Wohngrundstücke.

Um den Starkregenabfluss entlang des Hohlweges in die Ortsmitte sowie den Abfluss entlang des Weges in die Straße „Auf der Steinrausch“ zu vermeiden, sollte der bereits natürlich sich ergebende Rückstaubereich am Weg aufgeweitet und als Kleinrückhalt zur gezielten Rückhaltung von Wasser optimiert werden. Dies muss aufgrund der Privateigentums der Fläche mit dem Eigentümer abgestimmt werden. Die Ortsgemeinde sollte hier prüfen, ob eine Flächenverfügbarkeit hergestellt werden kann, um eine größere Rückhaltestruktur anzulegen, in die auch Wasser des Weges im Starkregenfall abgeschlagen werden kann.

Maßnahmen	Zuständigkeit	Umsetzung
Herstellung einer Rückhaltestruktur am Weg, im Bereich der Tiefenlinie des früheren Hohlweges, nach Prüfung und Abstimmung der Flächenverfügbarkeit mit den Eigentümern der Fläche	OG	kurzfristig
Klärung der Zuständigkeit für die Ortung/ ggf. Instandsetzung oder Entfernung defekter Drainageleitungen	DLR	kurzfristig
Ermittlung und ggf. Ortung von Drainageleitungen, Prüfung des Zustandes und Abstimmung von Maßnahmen zur Stilllegung/ Entfernung nicht mehr benötigter und defekter Drainagen	OG/ Flächen-eigentümer/ Betroffene	kurz- bis mittelfristig
Sicherstellung der regelmäßigen Bauwerks- und Anlagenunterhaltung der Außengebiets- und Oberflächenentwässerung im Bereich „Auf der Steinrausch“	OG	regelmäßig
Sicherstellung der Eigenvorsorge gegen Oberflächenabfluss nach Starkregen und Kanalrückstau (Auf der Steinrausch, Kirchstraße), v.a. <ul style="list-style-type: none"> • Sicherung von Wassereintrittswegen an Gebäuden • Prüfung von Rückstausicherungen, regelmäßige Wartung bestehender Anlagen • Elementarschadenversicherung • Informations-, Verhaltens- und Risikovorsorge 	Anlieger	kurzfristig

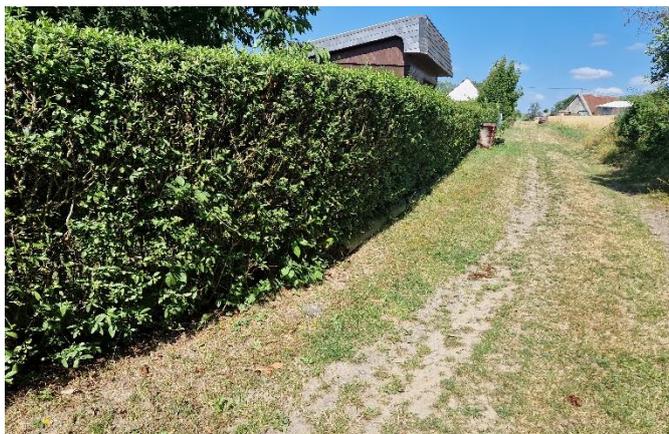
Weg rückseitig der Bebauung

Situation Nördlich der Straße „Im Berggarten“ kommt es aus dem Bereich des Sportplatzes bei Starkregen zu erheblichem Materialtransport in die Straße „Auf der Steinrausch“ und zu Wasserabfluss rückseitig in die Wohngrundstücke (Foto oben links). Die bestehende Rinne am Weg vor der Straße „Im Berggarten“ (neben Haus Nr. 11, Foto oben rechts) führt bei Überlastung zu Abfluss auf die Straße und zu einer Gefährdung des gegenüberliegenden Objekts Nr. 14 und ggf. zu Abfluss in die tieferliegende Garage des nebenliegenden Objekts.

Der Oberflächenabfluss vom Wiesenweg in die Grundstücke „Im Berggarten 1-11“ kann durch eine Umgestaltung des Weges vermieden werden, indem die Wasserführung im Weg verbessert wird, bspw. durch Änderung des Wegegefälles und Errichtung eines zusätzlichen Aufwallung zwischen Weg und Anliegergrundstücken. Der neuralgische Punkt ist dann die bestehende Rinne und der Kanaleinlass neben Grundstück Nr. 11. Hier ist dann eine zusätzliche Maßnahme zur Vermeidung des Abflusses in die Straße und zu Verbesserung der Wasseraufnahme des Kanals erforderlich, bspw. durch eine zusätzliche Aufwallung zwischen Rinne und Straße und eine Umgestaltung des Einlasses in die Kanal.

Maßnahmen	Zuständigkeit	Umsetzung
Optimierung der Wasserführung im Wiesenweg rückseitig der Grundstücke „Im Berggarten 1-11“ und Verbesserung der Wasseraufnahme in den Kanaleinlass an der bestehenden Rinne, dabei jedoch Prüfung der Kapazität des Kanals (Umsetzung der Maßnahme in Abhängigkeit der tatsächlichen Gefährdung bei zukünftigen Starkregen)	OG	langfristig
Sicherstellung der regelmäßigen Bauwerks- und Anlagenunterhaltung der Außengebiets- und Oberflächenentwässerung in der Straße „Im Berggarten“	OG	regelmäßig
Sicherstellung der Eigenvorsorge gegen Oberflächenabfluss nach Starkregen und Kanalrückstau (Im Berggarten), v.a. <ul style="list-style-type: none"> • Sicherung von Wassereintrittswegen an Gebäuden • Prüfung von Rückstausicherungen, regelmäßige Wartung bestehender Anlagen • Elementarschadenversicherung • Informations-, Verhaltens- und Risikovorsorge 	Anlieger	kurzfristig

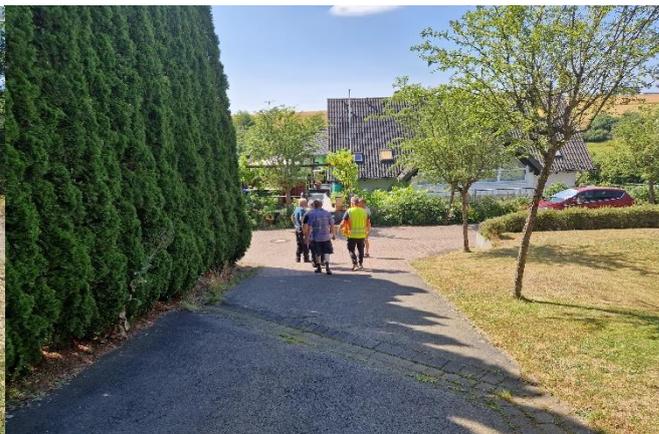
Abflussweg zur Straße

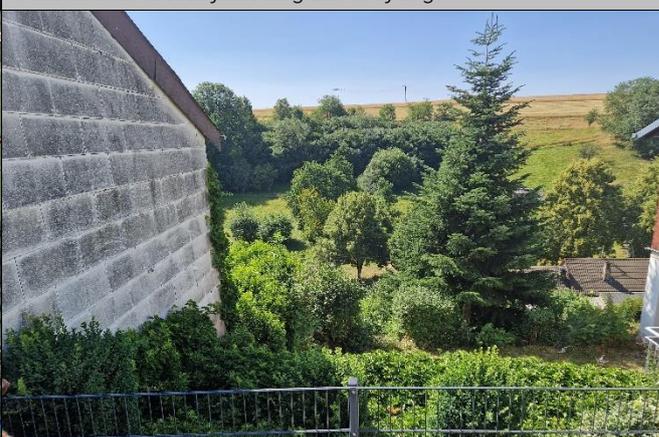
Potenzieller Notabflussweg zur Prüfung

Bei Wasserabfluss in der Straße besteht lediglich im Bereich der unbebauten Grundstücke Nr. 8 und 10 die Möglichkeit eines Abschlags in Richtung Siebenbachstraße. Die Grundstücke sind zwar unbebaut, jedoch privat, sodass für die Umsetzung einer solchen Maßnahme zur Herrichtung eines Notabflussweges eine Abstimmung mit den Grundstückseigentümern erfolgen müsste.

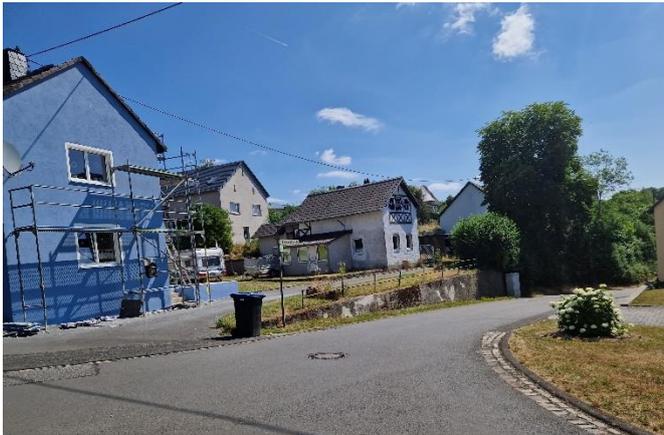
Blick von der Kirchstraße in die Siebenbachstraße

Situation Die Siebenbachstraße liegt in der Tiefenlinie in Verlängerung der Hontheimer Straße nach Osten und ist bei Starkregen stark wasserführend. In die Siebenbachstraße fließt auch das Oberflächenwasser aus der Kirchstraße, bei Überlastung der Entwässerungseinrichtungen, ab. Es besteht bei breitflächigem Abfluss in der Siebenbachstraße eine Gefährdung für die Fließrichtung linksseitige Bebauung (Siebenbachstraße 11-15). Zusätzlich besteht eine erhöhte Starkregengefährdung für die Bebauung im Abschnitt 29-35. Hier geben die Gefahrenkarten eine Gefährdung durch Abfluss aus nördlicher Richtung und Aufstau in den tieferliegenden Grundstücken an.

Ziel Bei Straßenausbaumaßnahmen in der Siebenbachstraße soll zukünftig die Funktion der Straße als Notabflussweg berücksichtigt und baulich optimiert werden, sodass die Wasserführung im Straßenraum bis zum Abschlag des Wassers in das Siebenbachtal verbessert wird.

Maßnahmen	Zuständigkeit	Umsetzung
Optimierung der Notwasserführung in der Straße bei zukünftigen Ausbaumaßnahmen, sodass die Wasserführung im Straßenraum verbessert wird und dann Wasser bis zum Abschlag in das Siebenbachtal geführt wird	OG	langfristig
Sicherstellung der Eigenvorsorge gegen Oberflächenabfluss nach Starkregen und Kanalarückstau (Siebenbachstraße), v.a. <ul style="list-style-type: none"> Sicherung von Wassereintrittswegen an Gebäuden Prüfung von Rückstausicherungen, regelmäßige Wartung bestehender Anlagen Elementarschadenversicherung, Informations-, Verhaltens- und Risikovorsorge 	Anlieger	kurzfristig

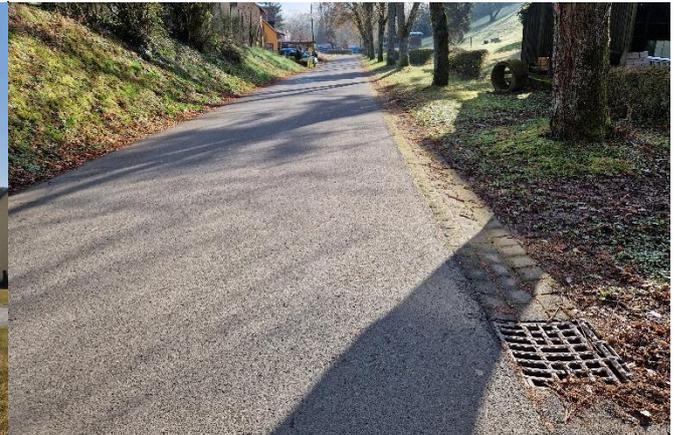
Entwässerung in der Siebenbachstraße, Bereich Nr. 8-10

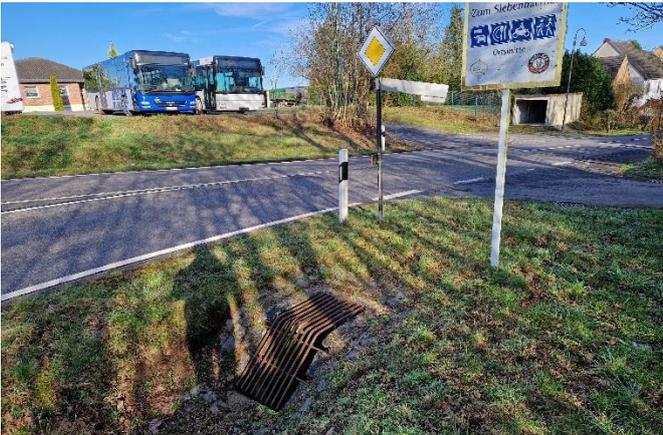
Einlassbauwerk am Ortseingang an der B 421

Auch am südlichen Ortseingang der B 421 (Honthheimer Straße) bestehen Entwässerungseinrichtungen zur Entwässerung der Straße, die bei Starkregen überlasten und zu Abfluss entlang der Straße in die Ortsmitte führen können. In Fahrtrichtung Ortsmitte bestehen Seitengräben und Einlassbauwerke (Foto oben rechts).

Ziel Die Entwässerungseinrichtungen sind regelmäßig zu kontrollieren und freizuhalten, um die Funktionsfähigkeit der Regelentwässerung sicherzustellen. Langfristig ist das Einlassbauwerk (Foto oben links) zu optimieren, um die Aufnahmefähigkeit zu verbessern. Durch eine umlaufende Aufwallung kann zudem der unmittelbare Abfluss in die Straße, bei Vollfüllung des Einlasses, verzögert werden. Eigenvorsorgemaßnahmen sind durch alle Anlieger an der Straße zu prüfen, da es bei Abfluss entlang der Straße potenziell zu Abfluss in die Privatgrundstücke kommen kann, wodurch eine Gefährdung der Wohnbebauung eintreten kann.

Maßnahmen	Zuständigkeit	Umsetzung
Bei zukünftiger Erneuerung des Rechens am rechtsseitigen Einlassbauwerk (Fahrtrichtung Ortsmitte): <ul style="list-style-type: none"> • Optimierung des Schrägrechens, Anpassung des Stababstands an die Flächennutzung oberhalb und den Materialtransport im Entwässerungsgraben, • Errichtung einer umlaufenden Aufwallung am Einlassbereich 	LBM	langfristig
Klärung der Zuständigkeit für die Ortung/ ggf. Instandsetzung oder Entfernung defekter Drainageleitungen	DLR	kurzfristig
Ermittlung und ggf. Ortung von Drainageleitungen, Prüfung des Zustandes und Abstimmung von Maßnahmen zur Stilllegung/ Entfernung nicht mehr benötigter und defekter Drainagen	OG/ Flächen-eigentümer/ Betroffene	kurz- bis mittelfristig
Sicherstellung der regelmäßigen Bauwerks- und Anlagenunterhaltung der Außengebiets- und Oberflächenentwässerung östlich der Hontheimer Straße	OG	regelmäßig
Sicherstellung der regelmäßigen Bauwerks- und Anlagenunterhaltung der Straßenentwässerung entlang der B 421 am südlichen Ortseingang Strotzbüschs (Hontheimer Straße) <ul style="list-style-type: none"> • Unterhaltung des Entwässerungsgrabens • Freihalten des Einlassbauwerks 	LBM	regelmäßig

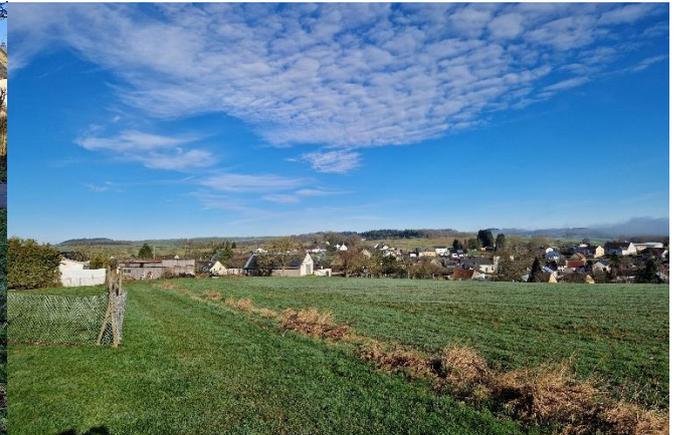
Wiesenweges oberhalb entlang der Grünlandflächen

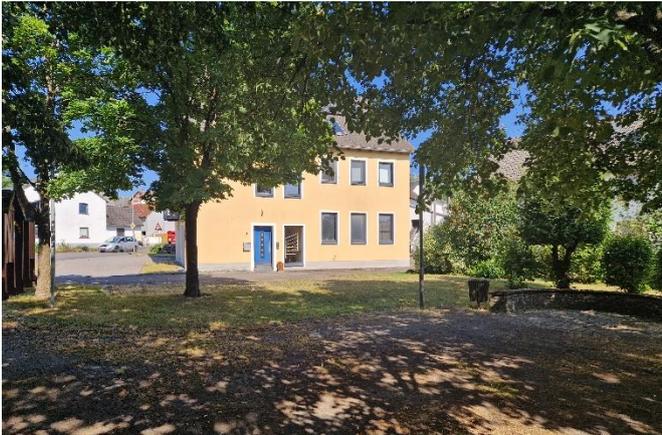
Bereich Hontheimer Straße 3

Situation Der Dorfplatz am Kreuzungsbereich der Hontheimer Straße (B 421) und der Kirchstraße sammelt hier nahezu im Tiefpunkt der Ortslage das Oberflächenwasser der Straßen. Bei Starkregen und Überlastung des innerörtlichen Kanals bzw. wenn die Straßenabläufe zugesetzt sind, fließt das Wasser zum Dorfplatz und hat dort bereits die Garage des Objekts Hontheimer Straße 3a betroffen. Nur knapp wurde das Gebäude Nr. 3 noch nicht gefährdet.

Ziel Um die Gefährdungssituation für die Objekte in der Ortsmitte zu reduzieren, sollte der Bereich des Dorfplatzes umgestaltet werden, sodass einer im Sinne einer multifunktionalen Fläche auch zur Aufnahme und Pufferung des Starkregenabflusses geeignet ist. Die Idee ist es, die Fläche als Retentions-/Versickerungsfläche herzurichten, die das Wasser aufnehmen kann und es gedrosselt in den Kanal ableitet. Die Grundstücke ringsherum müssen entsprechend gesichert und bspw. durch eine Mauer oder Randsteine geschützt werden.

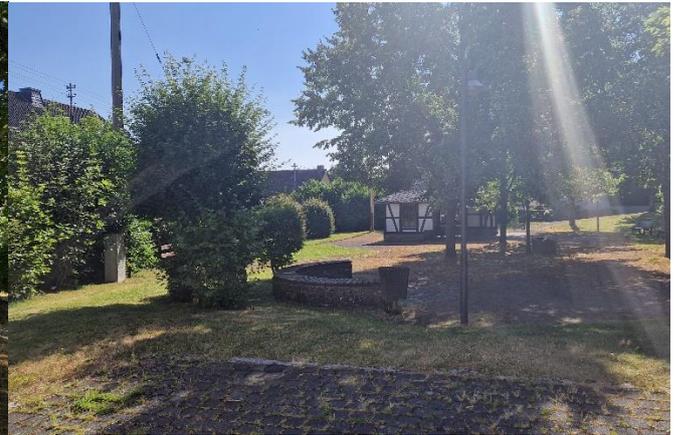
Blick von Hontheimer Straße 3 auf den Dorfplatz

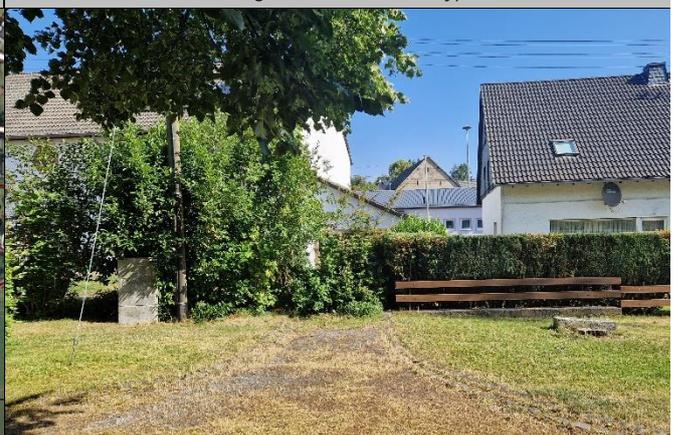
Zu sichernde Bebauung nördlich des Dorfplatzes

in den Dorfplatz anzulegen, im Bereich vor dem Haus Nr. 3. Der bestehenden Stromkasten (siehe Foto) muss ebenfalls gesichert werden.

Maßnahmen	Zuständigkeit	Umsetzung
Konzeption und Planung sowie bauliche Umsetzung einer Maßnahme zur Herstellung des Dorfplatzes als multifunktionale Pufferfläche zur Aufnahme und gedrosselten Ableitung von Oberflächenwasser im Starkregenfall	OG	kurz- bis mittelfristig
Sicherstellung der Anlagenunterhaltung entlang der B 421 (Hontheimer Straße, Dauner Straße) im Bereich der Ortslage Strotzbüsch: <ul style="list-style-type: none"> • Regelmäßige Kontrolle und Unterhaltung der Entwässerungseinrichtungen 	LBM	regelmäßig
Sicherstellung der Eigenvorsorge gegen Oberflächenabfluss nach Starkregen und Kanalrückstau (Hontheimer Straße, Kirchstraße), v.a. <ul style="list-style-type: none"> • Sicherung von Wassereintrittswegen an Gebäuden • Prüfung von Rückstausicherungen, regelmäßige Wartung bestehender Anlagen • Elementarschadenversicherung • Informations-, Verhaltens- und Risikovorsorge 	Anlieger	kurzfristig

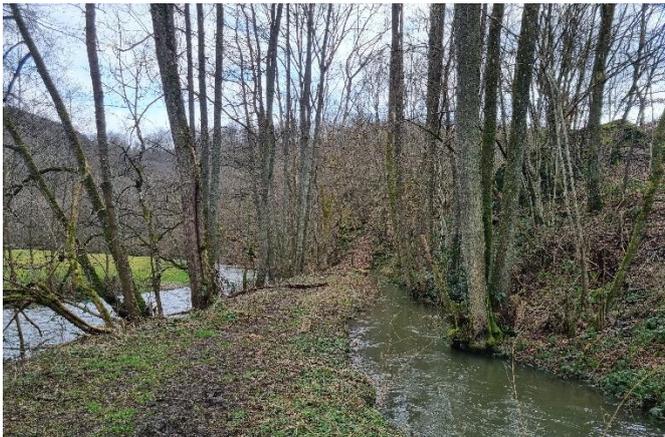
Ueßbach (links) und Mühlgraben

Situation Der Ueßbach ist ein Gewässer 2. Ordnung, das innerhalb der Ortsgemeinde Strotzbüsch entlang der Strotzbüsch Mühle fließt.

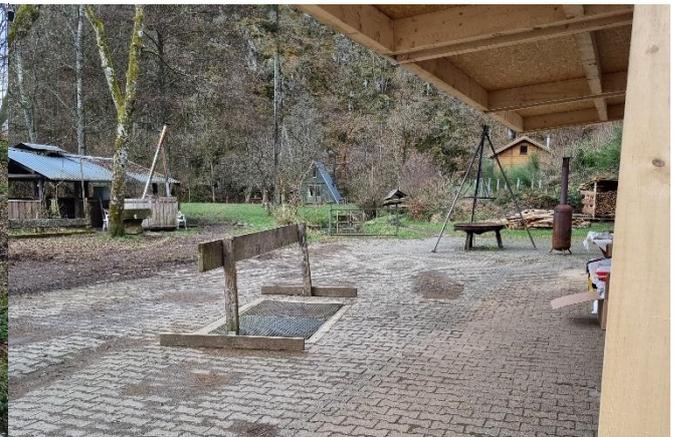
Mühlengebäude und Campingplatz

Maßnahmen	Zuständigkeit	Umsetzung
Erarbeitung eines Evakuierungsplans für den Campingplatz an der Strotzbüsch Mühle	Landkreis Vulkaneifel/ FFW VG Daun	in Umsetzung
Sicherstellung der Gewässerunterhaltung am Ueßbach im Bereich der Strotzbüsch Mühle und des Campingplatzes	Landkreis Vulkaneifel	regelmäßig
Sicherstellung der regelmäßigen Bauwerks- und Anlagenunterhaltung im Bereich des Mühlgrabens und der privaten Anlagen im Zusammenhang mit dem Wasserrecht der Mühle	Wasserrechtsinhaber	regelmäßig
Sicherstellung der Eigenvorsorge gegen Hochwasser des Ueßbaches, Oberflächenabfluss nach Starkregen und Kanalrückstau, v.a. <ul style="list-style-type: none"> • Sicherung von Wassereintrittswegen an Gebäuden • Prüfung von Rückstausicherungen, regelmäßige Wartung • Elementarschadenversicherung, Informations-, Verhaltens- und Risikovorvorsorge 	Anlieger	kurzfristig
