## Römerstraße (K 145)

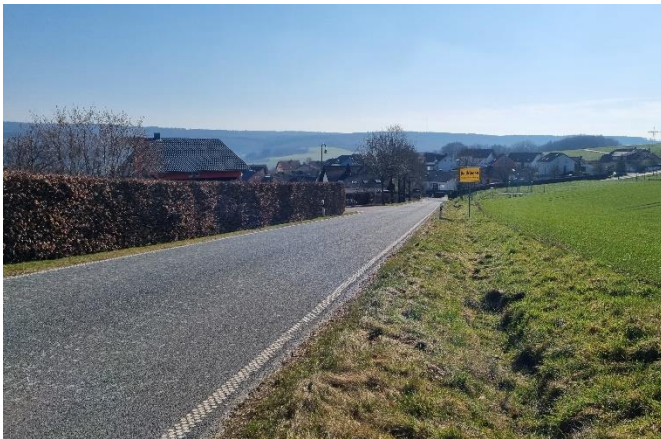
Graben an der K 145 vor der Ortslage

**Ziel** Eine regelmäßige Unterhaltung zum Erhalt der ordnungsgemäßen Funktionsfähigkeit der Regalentwässerung ist erforderlich. Es muss bis zur Bemessungsgrenze des Grabens und Kanaleinlasses sichergestellt werden, dass das anfallende Wasser bewirtschaftet wird. Neben der Unterhaltung des Grabens und der Freihaltung des Kanaleinlasses, soll auch das Straßenbankett regelmäßig abgeschält werden, um Abfluss aus dem Straßenraum verbessert in die straßenseitige Entwässerungsanlage zu leiten.

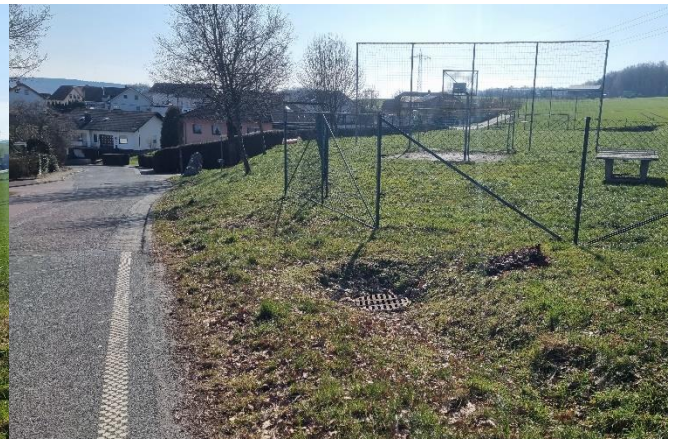
Einlass in den Kanal am Ortseingang

Nach Prüfung der Kanalkapazität sollte eine bauliche Optimierung des Einlassbauwerks innerorts erfolgen (Foto oben rechts). Hier ist die Installation einer dreidimensionalen Rosthaube (Domgitter) zu empfehlen. Auch außerorts befindet sich ein Einlassbauwerk in den Kanal, über das auch das Wasser der K 145 in den innerörtlichen Kanal eingeleitet wird. Zur Entlastung des Kanals sind

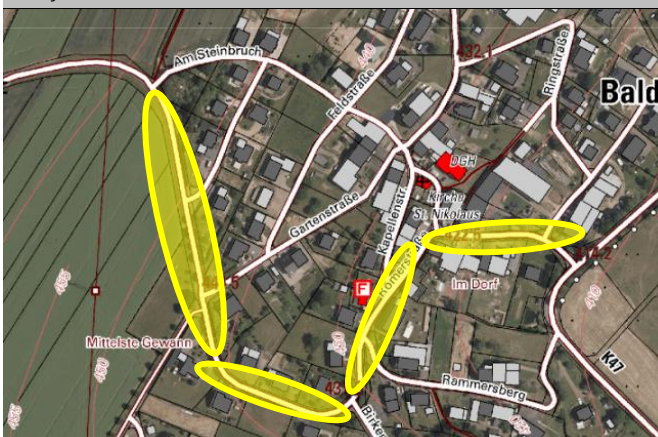
Graben und Überfahrt auf Höhe „Am Steinbruch“

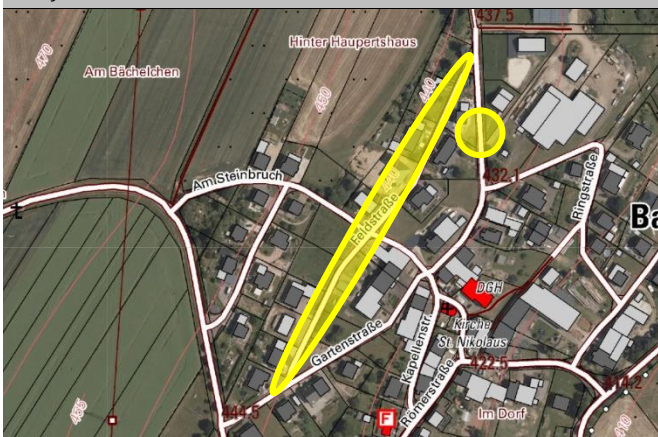
Einlassbauwerk Gartenstraße

Unabhängig davon sollte das Einlassbauwerk erneuert und ein Schrägrechen mit Stäben in Längsrichtung eingebaut werden. Zudem muss durch eine Anpassung des Straßengefälles oder die Anlage einer quer in der Straße verlaufenden Mulde dem Bauwerk das Oberflächenwasser verbessert zugeleitet werden.

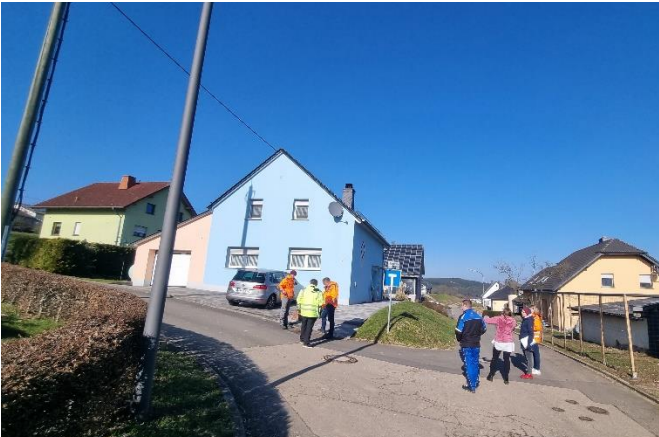
Ringstraße, Abschnitt Ringstraße 2

**Situation** In der Ringstraße kam es bei vergangenen Starkregen bereits zu Oberflächenabfluss entlang der Straße (Foto oben links), es sind jedoch keine Betroffenheits- oder Schadensberichte bekannt. Zu konzentriertem Abfluss kam es auch entlang des unbefestigten Weges entlang des Grundstücks Ringstraße 6 (Foto oben rechts). Das Wasser floss weiter über die Straße und das gegenüberliegende Privatgrundstück und dort schadarm ab.

**Ziel** Zusätzlich zu ggf. erforderlichen Maßnahmen der Eigenvorsorge durch die potenziell betroffenen Anlieger, soll bei zukünftigen Straßenbaumaßnahmen in der Ringstraße die Notwasserführung verbessert und der Notabflussweg entlang der Ringstraße nach Nordosten angelegt werden, wo das Wasser nördlich des Grundstücks Ringstraße 8 in die Wiesen abgeleitet werden kann.

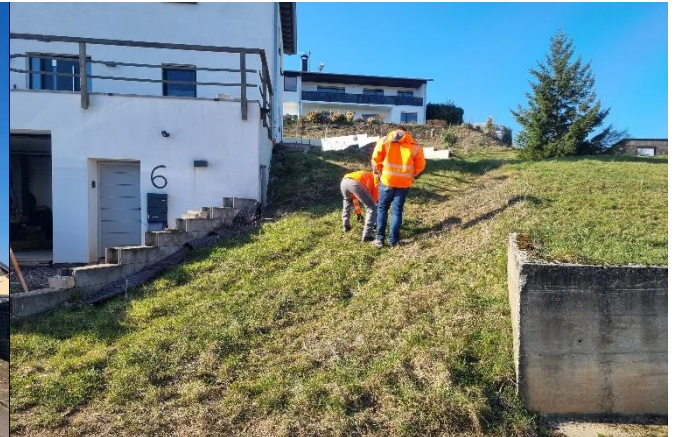
Unbefestigter Weg entlang Ringstraße 6

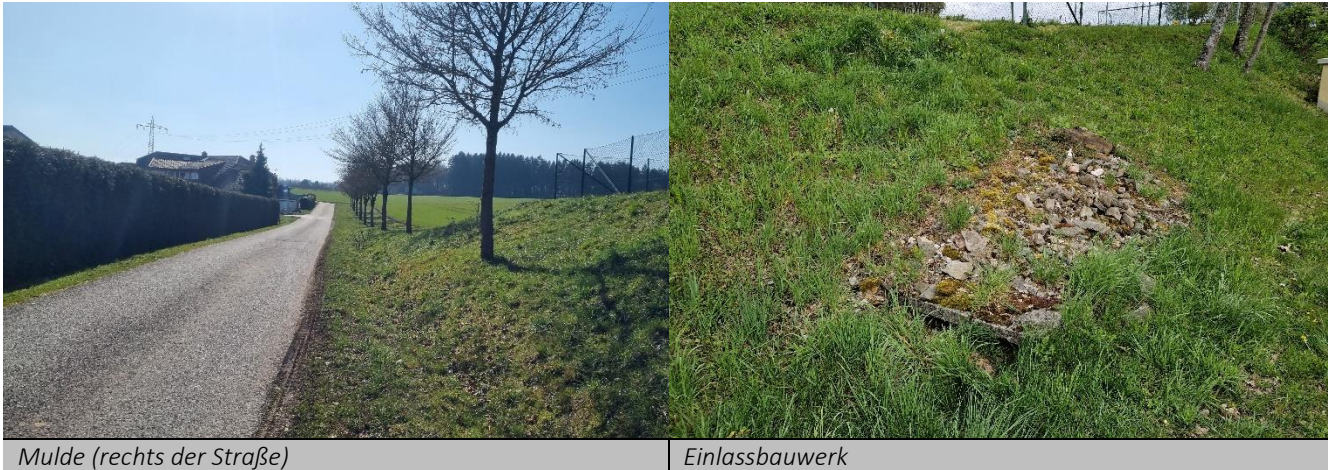
An die Ortsbebauung grenzt nordöstlich des Birkenweges das landwirtschaftlich genutzte Außengebiet. Zwischen Straße und einem breiten Grünstreifen, der die Ortslage von den Nutzflächen trennt, befindet sich eine straßenseitige Entwässerungsmulde (Foto oben links). Diese ist nur noch rudimentär erkennbar, das Einlassbauwerk unterhalb des Bolzplatzes ist teilweise zugewachsen (Foto oben rechts).

**Ziel** Eine ordnungsgemäße Funktion der Entwässerungseinrichtung scheint nicht mehr gegeben und soll wiederhergestellt werden, durch Nachprofilierung der Mulde und Optimierung des Einlassbereiches in den Kanal. Durch Prüfung der Kanalkapazität soll ermittelt werden, ob eine bauliche Optimierung des Einlassbauwerks möglich ist, sodass verbessert Wasser aufgenommen und auch bei Starkregen eine größere Menge in den Kanal geleitet werden kann.

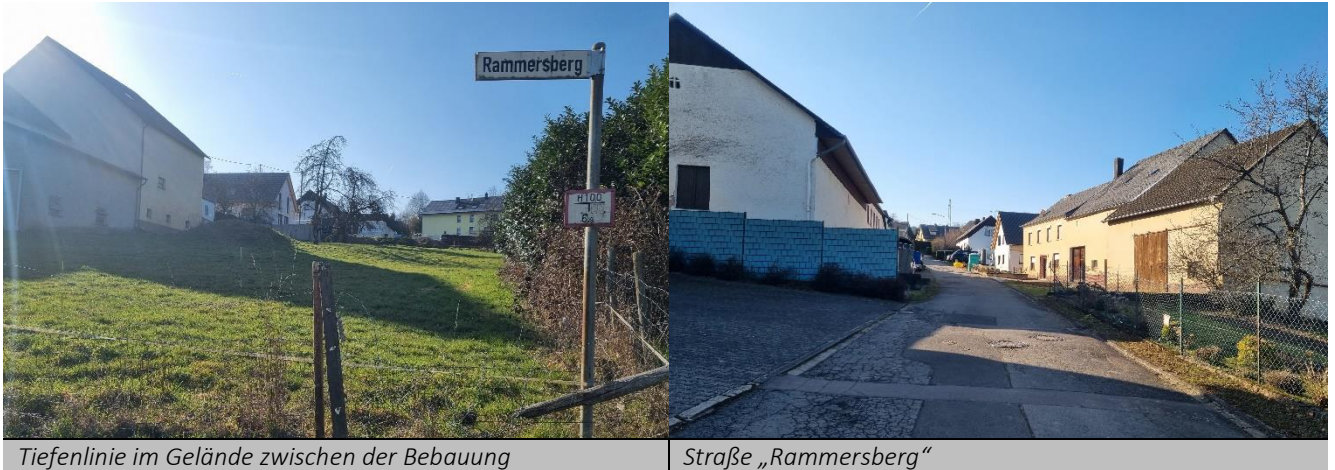
Tiefenlinie im Gelände zwischen der Bebauung

**Situation** Im Bereich „Rammersberg“ wurde im Rahmen des Bürgerforums angemerkt, dass beim Neubau eines Objekts festgestellt wurde, dass es nach Starkregen zu Oberflächenabfluss sowohl in der Tiefenlinie hinter dem Haus als auch zu Abfluss in der Straße kommt.

Bei zukünftig verstärkt auftretender Problematik kann geprüft werden, inwieweit der unbebaute Bereich der Tiefenlinie zwischen Römerstraße und „Rammersberg“ als Notabflussweg/ Flutgasse hergerichtet und gezielt zur Starkregenableitung nach Osten und über die K 47 in das Bachtal optimiert werden kann.
