# Starkregen- und Hochwasservorsorge

für die Verbandsgemeinde Prüm

**Ortsgemeinde Sellerich**

Maßnahmensteckbriefe

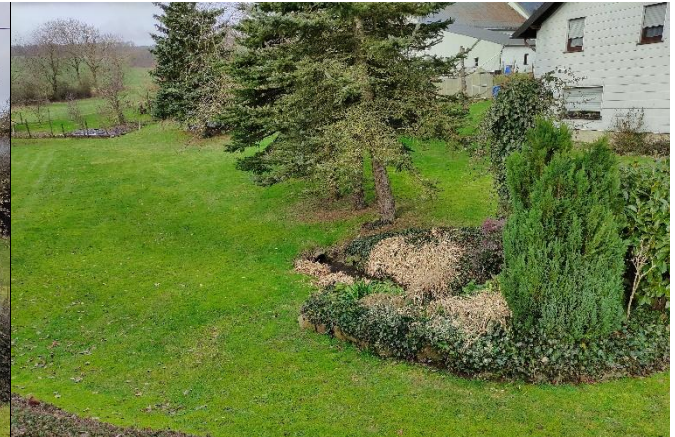
*Blick auf die offene Verrohrung auf Privatgelände*

**Situation** Durch das Gelände des Grundstücks „Schneifelweg 2“ im Ortsteil Hontheim führt eine natürliche Tiefensenke, in der sich Wassermassen aus Westen von primär landwirtschaftlich genutzten Flächen sammeln und abfließen. Diese werden auf dem Grundstück in eine kurze Verrohrung geführt. Diese wird auf der Grundstücksfläche wieder offengelegt, bevor das Wasser in einem Durchlassbauwerk unter dem Straßenkörper „Schneifelweg“ hindurchgeleitet wird. Anschließend mündet das Wasser in den Mönbach als Gewässer 3. Ordnung mit Fließrichtung Süden.

**Ziel** Die Besitzer des Objektes „Schneifelweg 2“ müssen über die Verpflichtung der Eigenvorsorge unterrichtet werden, da ein Zusetzen der Verrohrung auf Ihrem Gelände zu starken Aufstauungen und Überflutungen am Gebäude führen kann. Maßnahmen zum Objektschutz müssen eigenverantwortlich unternommen werden.

| Maßnahmen | Zuständigkeit | Umsetzung |
|---|---|---|
| <p>Sicherstellung der Eigenvorsorge gegen Kanalarückstau und Oberflächenabfluss nach Starkregen (Schneifelweg), v.a.</p> <ul style="list-style-type: none"> <li>• Sicherung von Wassereintrittswegen an Gebäuden</li> <li>• Prüfung von Rückstausicherungen, regelmäßige Wartung bestehender Anlagen</li> <li>• Elementarschadenversicherung</li> <li>• Informations-, Verhaltens- und Risikovorvorsorge</li> </ul> | Anlieger | kurzfristig |

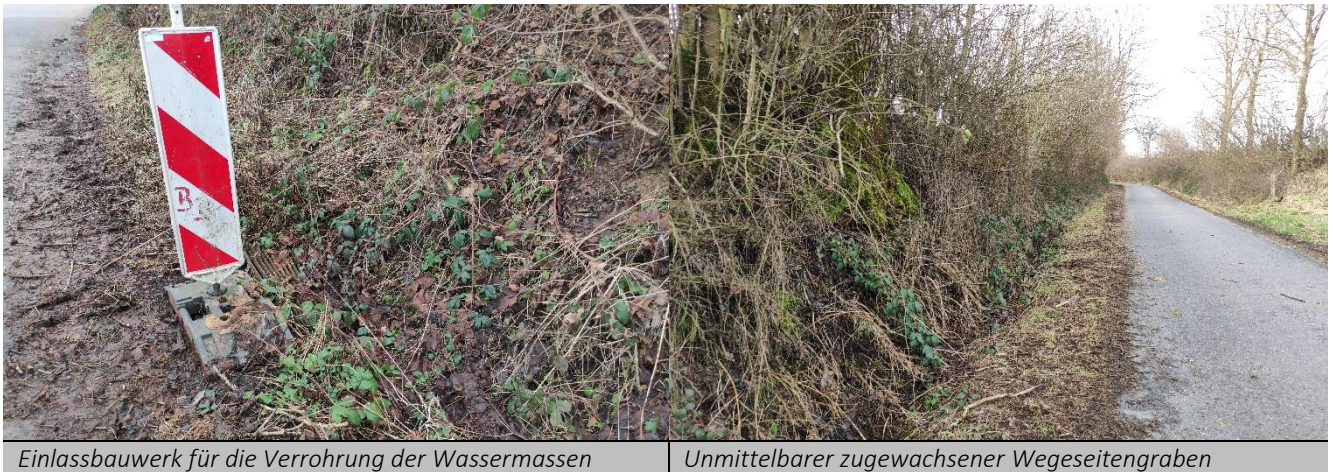
*Einlassbauwerk für die Verrohrung der Wassermassen*

*Unmittelbarer zugewachsener Wegeseitengraben*

**Situation** In der Verlängerung der Hillstraße, im Ortsteil Hontheim, befindet sich zum Zeitpunkt der Begehung stark zugesetztes und nicht mehr funktionsfähiges Einlassbauwerk. Durch einen hangseitigen Entwässerungsgraben werden Wassermassen von landwirtschaftlichen Nutzflächen in nordwestlicher Richtung gesammelt und diesem zugeführt. Der Wegeseitengraben ist stark zugewachsen.

In unmittelbarer Nähe befindet sich ein landwirtschaftlicher Hof an der Adresse „Hillstraße 2“. Das Wohnhaus sowie Stallungen befinden sich unterhalb des Straßenniveaus. Bei einem Versagen des Bauwerkes kann wild abfließendes Wasser im Straßenraum dieses Objekt am stärksten beschädigen.

**Ziel** Das vorhandene Einlassbauwerk muss bautechnisch optimiert werden. Es wird empfohlen einen Längsrechen mit größerem Stababstand einzubauen und diesen zusätzlich mit einer Betoneinfassung zu versehen. Das neue Bauwerk muss dann regelmäßig auf seine Funktionsfähigkeit durch die Ortsgemeinde hin kontrolliert werden.

Der wasserführende Wegeseitengraben muss unterhalten werden. Der Graben muss wieder reprofiliert werden und das angrenzende Wegebauwerk abgeschildert werden. Krautschichten, Sträucher sowie Bäume im Bereich des Grabens müssen entfernt werden.

| Maßnahmen | Zuständigkeit | Umsetzung |
|---|---|---|
| Bauliche Ertüchtigung des Einlassbauwerks im Bereich der Hillstraße: <ul style="list-style-type: none"> <li>• Installation eines Schrägrechens mit längsgestellten Stäben</li> <li>• Anlage einer (umlaufenden) Aufkantung oberhalb des Einlassbereiches, um unmittelbares Überströmen zu vermeiden</li> </ul> | OG | kurzfristig |
| Wiederherstellung der ordnungsgemäßen Außengebietsentwässerung: <ul style="list-style-type: none"> <li>• Reprofilierung des Entwässerungsgrabens</li> <li>• Freistellen des Abschlags, Abschälen der Wegebankette</li> <li>• Entfernung nicht mehr benötigter Rohrstücke in Überfahrten über den Graben</li> <li>• Entfernung abflussbehindernder Bäume/Sträucher im Graben</li> </ul> | OG | kurzfristig |

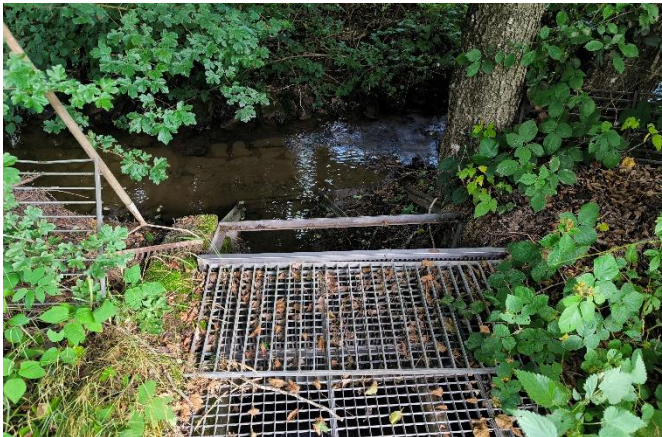
*Einlassbereich des Bauwerkes*

**Ziel** Das Einlassbauwerk für die Speisung des Stausees Sellerich muss bautechnisch optimiert werden. Zum Zeitpunkt der Begehung waren die Klappen des Einlassbauwerkes stark beschädigt und verbogen, bedingt durch Beschädigungen des Hochwassers im Jahr 2021. Es empfiehlt sich ein Austausch der verbauten Schrägrechen, um eine optimale Funktionsweise des Einlassbauwerkes zu garantieren. Der Weg bis zum Einlassbauwerk sollte eine Überfahrt ermöglichen, um im Ereignisfall eine Reinigung des Bauwerkes gewährleisten zu können. Im Zuge dessen sollte ein Treibgutrückhalt in nördlicher Anbindung an das Einlassbauwerk im Mönbach errichtet werden, um mitgeführtes Material an diesem Punkt bereits zurückzuhalten.

| Maßnahmen | Zuständigkeit | Umsetzung |
|---|---|---|
| Bauliche Umgestaltung nahe der Einlasssituation in den Sellerich Stausee: <ul style="list-style-type: none"> <li>Errichtung eines Treibgutfanges</li> <li>Herstellung einer dauerhaften Zugänglichkeit zum Treibgutfang zur Unterhaltung und für ein mögliches Eingreifen im Ereignisfall</li> </ul> | OG | kurzfristig |

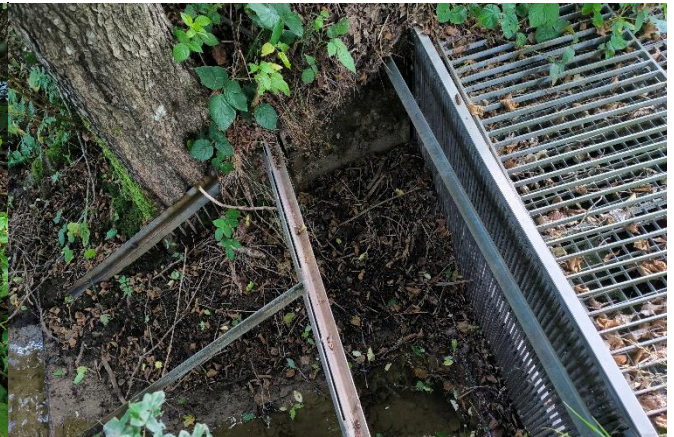
*Blick auf das marode Einlassbauwerk*

Der Stausee war im Jahr 2021 nicht überstaut. Das Mönchbauwerk wies zum Zeitpunkt der Begehung bautechnische Optimierungsmöglichkeiten auf, wurde in der Zwischenzeit der Erstellung des Konzeptentwurfes durch die Ortsgemeinde jedoch ausgetauscht. Gespeist wird der Stausee im Norden durch einen angelegten Zulauf durch den Mönbach. Im unmittelbaren Bereich des Stausees mündet der Wendelputzbach als Gewässer 3. Ordnung in den Mönbach.

| Maßnahmen | Zuständigkeit | Umsetzung |
|---|---|---|
| Bauliche Umgestaltung der Einlasssituation: <ul style="list-style-type: none"> <li>Bautechnische Optimierung eines Einlassbauwerks</li> <li>Herstellung einer dauerhaften Zugänglichkeit zum Einlassbauwerk zur Unterhaltung und für ein mögliches Eingreifen im Ereignisfall</li> </ul> | OG | kurzfristig |

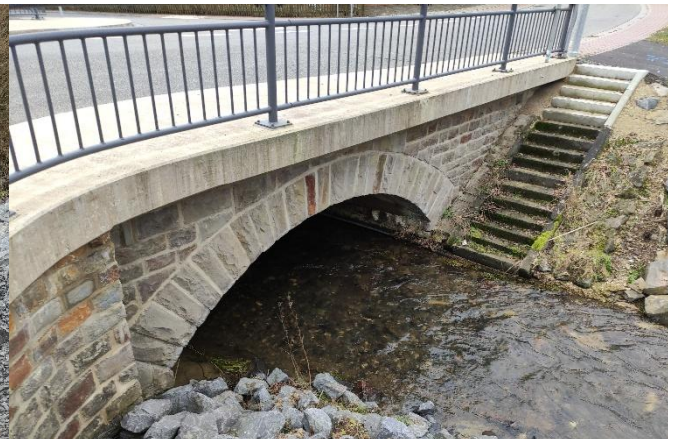
Durchlass des Brückenbauwerkes entlang d. Hauptstraße

**Situation** Ein erneuertes Brückenbauwerk über den Mönbach in der zentralen Ortslage von Sellerich wurde bei dem Ereignis 2021 zugesetzt. Im Bereich des neuen Bauwerkes wurden bei der Errichtung Steinwallungen an beiden Seiten angelegt. Zusätzlich bestehen hydraulisch ungünstige Einleitungen im 90°-Winkel zur Fließrichtung in den Mönbach. Dieser Umstand führt bei Starkregenereignissen und hoher Wasserführung zu Verwirbelungen der Wassermassen im unmittelbaren Brückenbereich. Im Vorlauf des Brückenbauwerkes, entlang des Pierweges, befinden sich viele Gehölze in Bereich des Abflussprofils.

**Ziel** Die Einleitungen in das Gewässer sollten bautechnisch optimiert werden, um in einem besseren Zulaufwinkel in Fließrichtung erfolgen. Durch einen geringeren Winkel ergibt sich zusätzlich ein Sog-Effekt des Mönbaches für die Wassermassen aus den Zuleitungsrohren.

| Maßnahmen | Zuständigkeit | Umsetzung |
|---|---|---|
| <ul style="list-style-type: none"> <li>Bauliche Optimierung der westlichen und östlichen Zuläufe im unmittelbaren Brückenbereich durch eine Verbesserung der Wasserzuführung zum neuen Bauwerk</li> </ul> | Anlagen-eigentümer | mittelfristig |

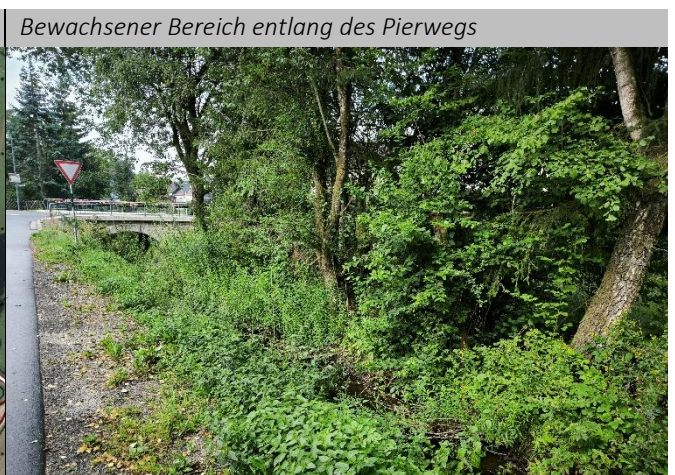
Bewachsener Bereich entlang des Pierwegs

Die Gehölze im Bereich des Pierweges sollten durch den Flächenbesitzer des Objektes „Hauptstraße 6“ entfernt werden, um einen ungestörten Zulauf des Wassers auf das Brückenbauwerk zu ermöglichen. Die Gehölze überragen dabei den Mönbach stellenweise und stellen ein Verklausungsrisiko dar, welches dann die umliegenden Gebäude „Pierweg 4“ sowie auch „Hauptstraße 6“ am stärksten gefährden. Gehölze die im Bereich des Bachlaufes bestehen, müssen durch die VG im Rahmen der Gewässerunterhaltung kontrolliert und ggf. bearbeitet werden. Gehölze, die von privaten Grundstücken in das Abflussprofil hineinragen, müssen im Rahmen der Verkehrssicherungspflicht durch die Eigentümer entfernt bzw. zurückgeschnitten werden.

| Maßnahmen | Zuständigkeit | Umsetzung |
|---|---|---|
| Hochwasserangepasste Nutzung des Grundstücks am Bachlauf und im potenziellen Überschwemmungsbereich: <ul style="list-style-type: none"> <li>Beseitigung von Abflusshindernissen entlang des Mönbaches am Pierweg</li> <li>Freihaltung des Gewässerumfeldes von abtriebsgefährdeten (Material-) Lagerungen und baulichen Anlagen</li> <li>Berücksichtigung der Verkehrssicherungspflicht als Bachanlieger</li> </ul> | Anlieger | dauerhaft |

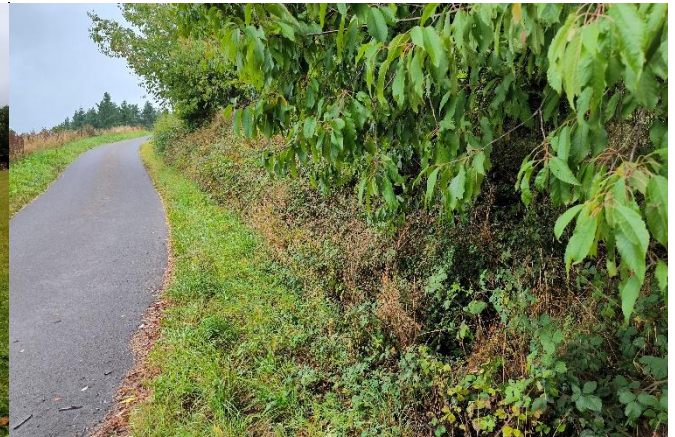
Hangseitiger Wegeseitengraben oberhalb der Bebauung

**Situation** Südlich der Flurstücksbereiche „In der Held“ sowie „Auf der Huf“ entwickelt sich eine Tiefenlinie im Gelände, die aus nordöstlicher Richtung Wassermassen laut den neuen Starkregen Gefahrenkarten des Landes Rheinland-Pfalz in die bebaute Ortslage einbringt. Im Nordosten der Ortslage befinden sich Grünlandflächen sowie ein großflächiger Bereich angelegter Tannenbestände. Die Wegeseitengräben sowie vorhandene Durchlassbauwerke sind stark zugewachsen.

**Ziel** Die Wegeseitengräben, welche die hangseitige Entwässerung begünstigen, sind zu reinigen und die Durchlassbauwerke freizuräumen. Die Bewohner der Objekte „In d. Held 5“ sowie „In d. Held 4“ sind über die private Eigenvorsorge aufzuklären. Die Besitzer müssen eigene Maßnahmen zum Schutz der Objekte ergreifen.

| Wiederherstellung der ordnungsgemäßen Außengebietsentwässerung: <ul style="list-style-type: none"> <li>• Reprofilierung des Entwässerungsgrabens</li> <li>• Freistellen des Abschlags, Abschälen der Wegebankette</li> <li>• Entfernung nicht mehr benötigter Rohrstücke in Überfahrten über den Graben</li> </ul> | OG | kurzfristig |

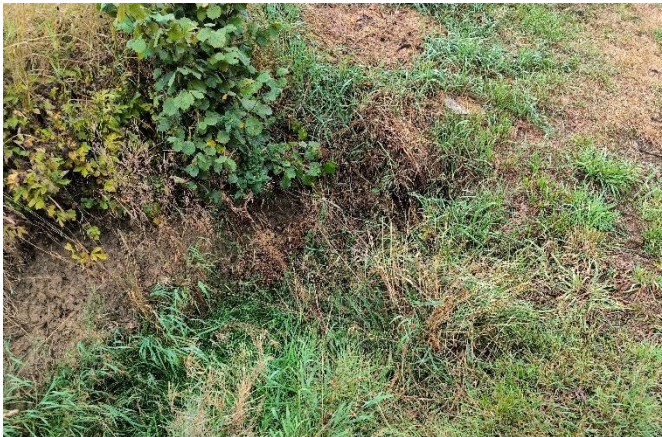
Zugesetztes Einlassbauwerk im Bereich d. Dorfstraße

**Situation** Der Ortsteil Herscheid liegt südlich der Ortsgemeinde Sellerich. Es verfügt primär über den von West nach Ost verlaufenden Straßenkörper „Dorfstraße“. Im Kreuzungsbereich „Im Trauch“ und „Dorfstraße“ gibt es ein baulich zu optimierendes Einlassbauwerk sowie zugewachsene Wegeseitengräben, welches Wasser aus südlichen landwirtschaftlich genutzten Flächen in die Kanalisierung der Ortslage eingibt. Laut den Starkregengefahrenkarten des Landes Rheinland-Pfalz gibt es östlich des Flurstückes „Beim Stucksenbaum“ Konzentrationen von Abflüssen auf einer landwirtschaftlichen Nutzfläche, welche die bebaute Ortslage erreichen und über die Dorfstraße nach Norden in das Flurstück „In der Bruckbicht“ abfließen.

**Ziel** Das Einlassbauwerk in der Verlängerung des Straßenkörpers „Im Trauch“ muss bautechnisch optimiert, die Wegeseitengräben freigeschnitten und durch die Gemeinde unterhalten werden. Die privaten Objekte „Im Trauch 1“, Dorfstraße 27“, „Dorfstraße 22“ sowie „Dorfstraße 24“ müssen für die private Eigenvorsorge sensibilisiert werden. Schutzmaßnahmen müssen von den Besitzern ergriffen werden, um Beschädigungen an den eigenen Objekten zu verringern.

| Maßnahmen | Zuständigkeit | Umsetzung |
|---|---|---|
| <ul style="list-style-type: none"> <li>• Erneuerung und bauliche Optimierung des Einlassbauwerks im Kreuzungsbereich „Im Trauch“/ „Dorfstraße“</li> <li>• Verbesserung der Wasserzuführung zum neuen Bauwerk</li> <li>• Abschälen des Wegebänketts zur Verbesserung der Wasseraufnahme im Graben</li> </ul> | OG | kurzfristig |
