Starkregen- und Hochwasservorsorge

Ortsgemeinde Gondenbrett

Maßnahmensteckbriefe

Stand 16.09.2025

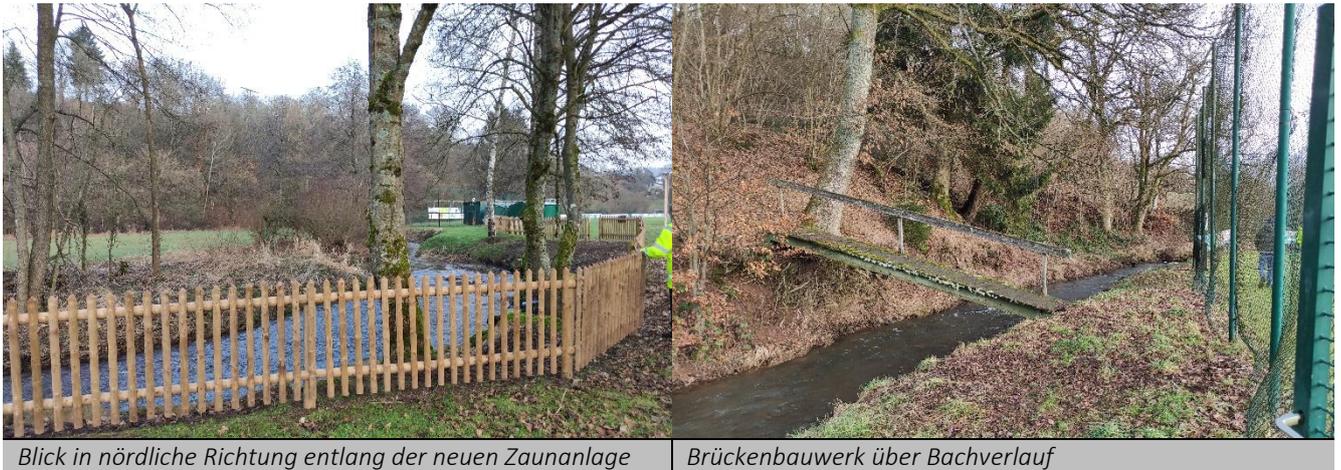
Blick in nördliche Richtung entlang der neuen Zaunanlage

Brückenbauwerk über Bachverlauf

Entlang des Spielplatzes wurde ein Holzzaun entlang des natürlichen Fließprofils des Gewässers angelegt, im Bereich der Fußball-Sportanlage befindet sich ein höherer Maschendrahtzaun in unmittelbarer Gewässernähe. Beide Anlagen bieten bei dem stark mäandrierenden Verlauf des Mehlenbaches Verkläusungsrisiken.

Auch konnten zum Zeitpunkt der Begehung (private) Brückenbauwerke über den Mehlenbach festgestellt werden, deren wasserrechtliche Genehmigung überprüft werden sollte.

Ziel Die Zaunanlage den Bach vom Spielplatz trennend muss neu ausgelegt werden, um die Betriebserlaubnis des Spielplatzes zu gewährleisten. Es wird empfohlen den Zaun nicht an den Bachverlauf anzupassen, sondern so gerade wie möglich entlang des Baches anzulegen. Die Zaunanlage des Fußballplatzes sollte im unteren Bereich entfernt und durch abnehmbare Stangenkonstruktionen ersetzt werden, die ein

Bauliche Anlagen am Gewässer bedürfen im Abstand von 10 Metern zu Gewässern 3. Ordnung einer wasserrechtlichen Genehmigung. Die bestehenden Bauwerke am Mehlenbach sollten daraufhin kontrolliert werden. Liegt diese Genehmigung vor, müssen die betroffenen Bauwerke zurückgebaut werden.

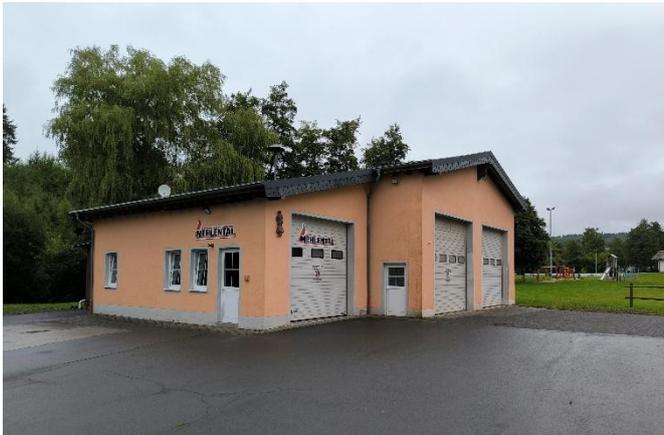
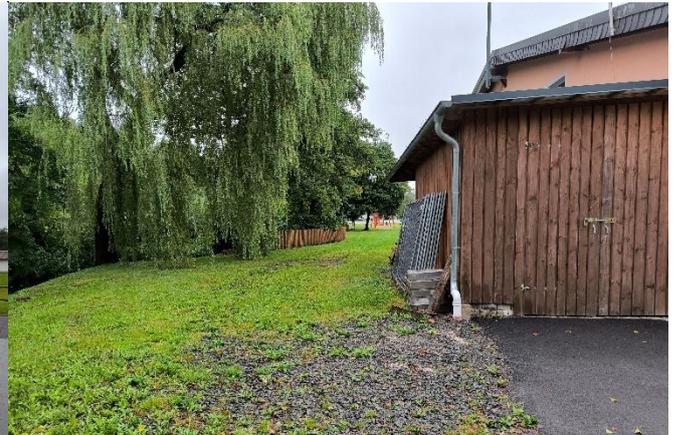
Teil des Feuerwehrhauses der FFW Gondenbrett

Rückseite des Feuerwehrhauses mit Zaunanlage

Situation Das Feuerwehrhaus sowie das Dorfgemeinschaftshaus der Ortsgemeinde Gondenbrett liegen südlich der Spielplatz- und Fußball-Sportanlage. Laut den neuesten Starkregengefahrenkarten des Landes Rheinland-Pfalz besteht dabei ein enormes Risiko einer Beaufschlagung beider Gebäude mit Wasser während eines Katastrophenfalls. Die Feuerwehr verfügt nicht über eine allgemeine Alarm- und Einsatzplanung.

In unmittelbarer Nähe befand sich ein Brückenbauwerk über den Mehlenbach entlang der Brückenstraße. Zum Zeitpunkt der Begehung war dieses stark beschädigt, Planungen zum Neubau waren allerdings schon abgeschlossen und verabschiedet.

Ziel Die Feuerwehr muss einen allgemein gültigen Alarm- und Einsatzplan erstellen, der in einem Katastrophenfall bestimmt welche Maßnahmen sofort ergriffen werden müssen. Das Gebäude der Feuerwehr ist gegen eindringende Wassermassen zu schützen. Gegebenenfalls muss geprüft werden, ob man Materialien an einer nicht gefährdeten Stelle lagern kann. Eine Einsatzfähigkeit muss gewährleistet werden.

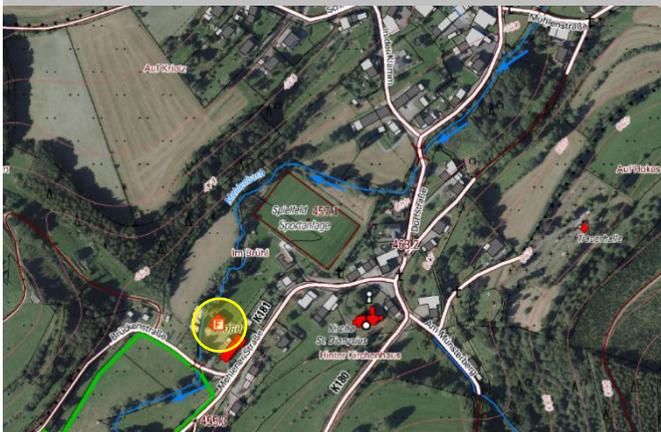
Auf dem Grundstück des Dorfgemeinschaftshauses sowie des Feuerwehrgebäudes befanden sich zum Zeitpunkt der Begehung auch die Altglascontainer-Lagerstellen der Ortschaft.

Altglascontainer sowie Bauschutt im Bachbereich

Die Altglascontainer der Ortsgemeinde Gondenbrett sollten auf einer neuen Position aufgestellt werden, um das Risiko des Abtreibens dieser zu minimieren. Auch die Anlagenunterhaltung an dem neuen Brückenbauwerk muss gewährleistet werden. Es ist zu empfehlen einen Treibgutfang in unmittelbarer Nähe nordöstlich des Brückenbauwerkes zu installieren, um mitgeführtes Material des Mehlenbaches

| Maßnahmen | Zuständigkeit | Umsetzung |
|---|---|---|
| <ul style="list-style-type: none"> Versetzen der Altglascontainer aus dem Überschwemmungsbereich heraus | OG | kurzfristig |

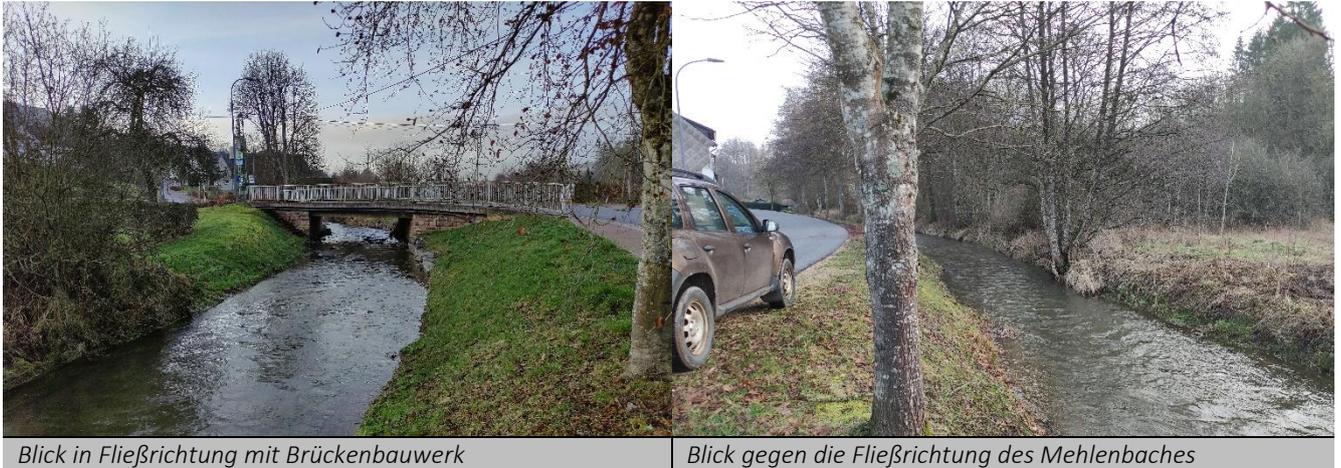
Blick in Fließrichtung mit Brückenbauwerk

Blick gegen die Fließrichtung des Mehlenbaches

Situation Bei dem Starkregenereignis im Jahr 2021 kam es am Brückenbauwerk der Dorfstraße über den Mehlenbach zu einer Verklauung und infolgedessen einem starken Rückstau von Wassermassen mit einer starken Beschädigung an baulichen Objekten im Bereich. Besonders stark betroffen waren die Objekte „Dorfstraße 11“, „Dorfstraße 17“, Dorfstraße 8“ sowie „In der Klamm 4“. An allen Objekten kam es zu starken Beschädigungen durch übertretende Wassermassen.

Geprüft werden sollte auch eine aufgebrachte Verwallung im Bereich des Brückenbauwerkes entlang der Dorfstraße links- sowie rechtsseitig in Fließrichtung, um zumindest einen Einstau bis auf Brückenniveau zu erreichen. Die Geländer sollten klappbar gestaltet werden. Dies verringert die Gefahr einer Verklauung.

Dem Brückenbauwerk vorgesetzt in nördlicher Richtung des Mehlenbaches sollten Treibgut- und Geschiebefänge installiert werden, um das Verklauungsrisiko des Brückenbauwerkes weiter zu

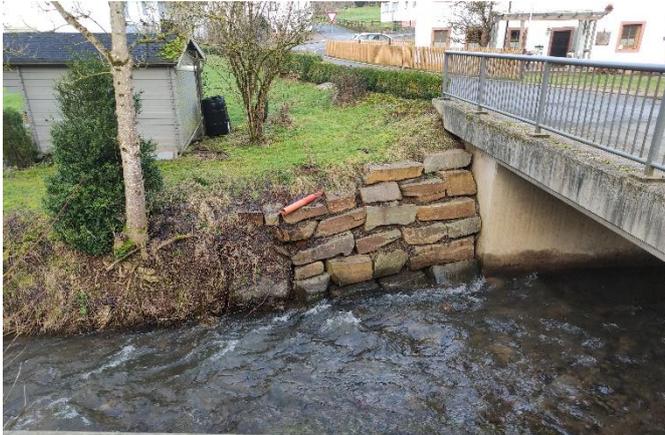
Sicherungsbedürftiges Mauerwerk und bauliche Anlagen

Situation Das Brückenbauwerk in der Mühlenstraße über den Mehlenbach war 2021 auch stark beansprucht. Neben den Fundamentsteinen des Brückenbauwerkes gibt es angebrachte Mauerbauwerke, die nach einer visuellen Inspektion vor Ort zum Zeitpunkt der Ortsbegehung sicherungsbedürftig sind und geprüft werden müssen.

Es sollte geprüft werden, das Brückenbauwerk mit klappbaren Geländern zu versehen, um ein Verkläuerungsrisiko zu minimieren. Entlang der beiden Seiten des Brückenbauwerkes können zusätzlich Mulden angelegt werden, um das Wasser bei einem Übertreten direkt wieder in den Mehlenbach

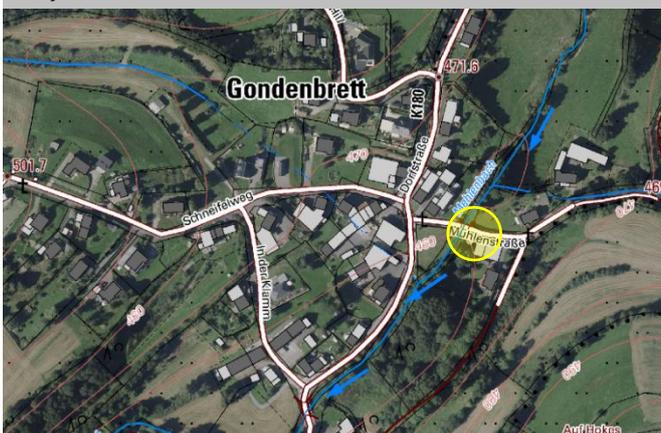
Sicherungsbedürftiges Steinmauerwerk

abzuleiten. Bauliche Anlagen in unmittelbarer Gewässernähe, welche eine wasserrechtliche Genehmigung benötigen, müssen auf diese hin überprüft werden und ggf. zurückgebaut werden.

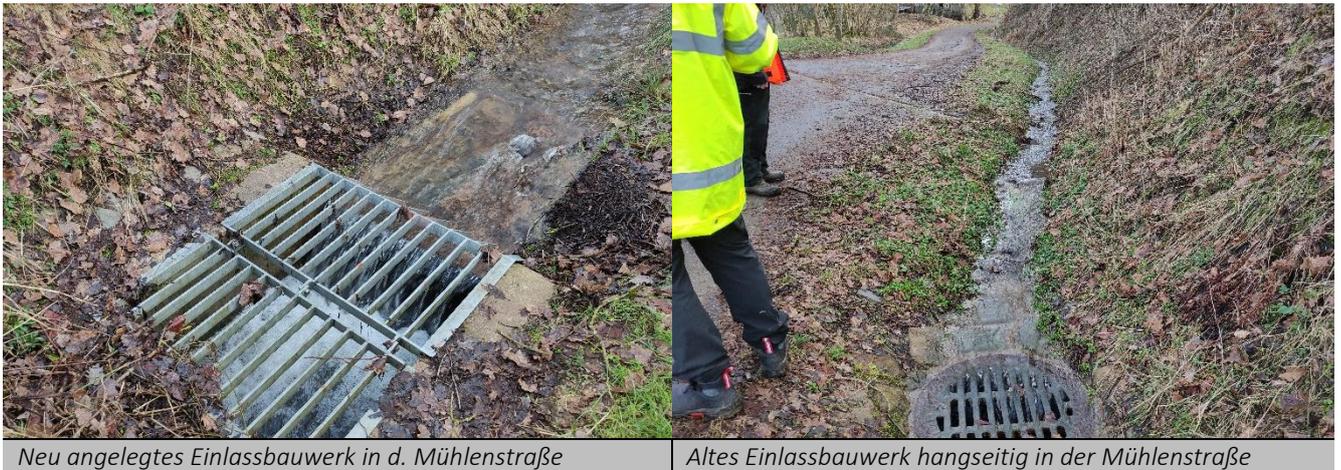
Situation Im Bereich der Mühlenstraße verläuft entlang der Verlängerung des Straßenkörpers nördlich anschließend ein namenloses Gewässer. Dieses entspringt in ca. 1 km Entfernung im Flurstück „Kühlscheid“ in einem Forstgebiet. Dieses Gewässer wird im Bereich des Objektes „Mühlenstraße 5“ durch ein erneuertes Einlassbauwerk kurzzeitig verrohrt, bevor es im unteren Bereich des Grundstückes wieder offengelegt und dann in den Mehlenbach eingegeben wird.

An der Südseite des Straßenkörpers der Mühlenstraße haben wir einen hangseitigen Wegeseitengraben, der auf der Höhe des Objektes „Mühlenstraße 3“ in einem zu optimierenden Einlassbauwerk in eine Verrohrung eingegeben wird, die dann im Bereich des Brückenbauwerkes über den Mehlenbach der Mühlenstraße austritt und bereits in Punkt 4 beschrieben wurde.

Ziel Eine bauliche Optimierung muss für beide Einlassbauwerke zu Seiten der Mühlenstraße erfolgen. Das Bauwerk, welches das namenlose Gewässer nördlich der Mühlenstraße aufnimmt, muss bautechnisch so erschlossen werden, dass bei einem Zusetzen oder Überanspruchung des Bauwerkes das Wasser nicht wild im Straßenraum herunterfließt und zu Beschädigungen an unterliegenden Bebauungen führt. Es wird empfohlen eine Mulde auszubilden, welche das Wasser vorbei am Grundstückszugang zum Objekt „Mühlenstraße 5“ wieder in den Bereich der Offenlegung des namenlosen Gewässers führt.

Das Einlassbauwerk auf Höhe des Objektes „Mühlenstraße 3“, welches das Hangwasser aus landwirtschaftlichen Nutzflächen im Flurstücksbereich „Auf Hokes“ sammelt, muss bautechnisch optimiert werden. Man kann sich dabei am vorhandenen Bauwerk in der Mühlenstraße orientieren. Der

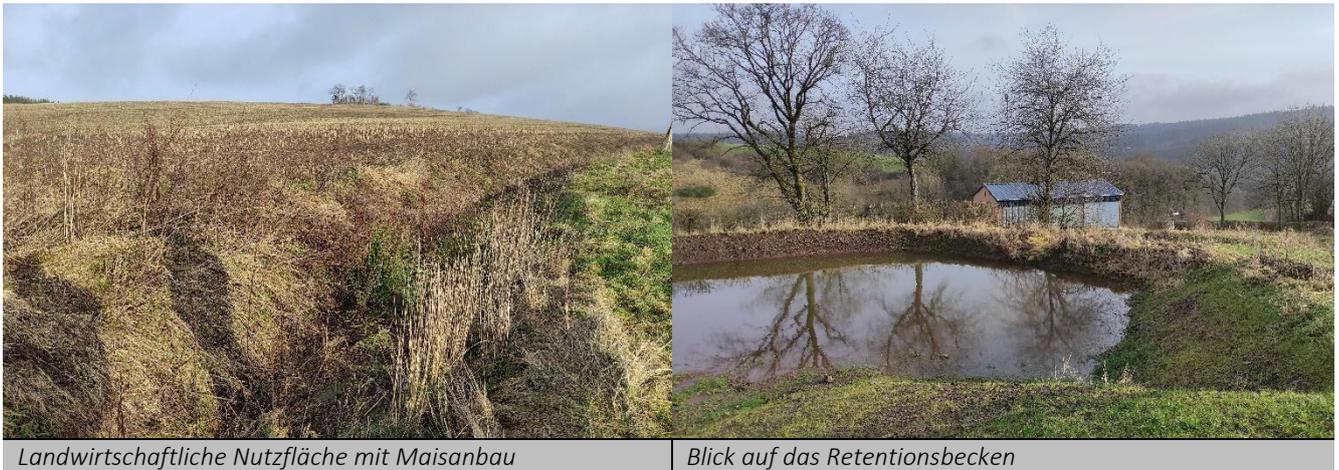
Situation Westlich der bebauten Ortslage Gondenbrett befinden sich landwirtschaftliche Nutzflächen mit früherem Maisanbau. Heute werden diese Flächen in Grünlandbewirtschaftung betrieben. Im Bereich des Flurstückes „Beim Dickenberg“ hat die Ortsgemeinde Entwässerungsgräben angelegt, welche die Wassermassen in diesem Bereich sammeln und in südliche Richtung in das Einzugsgebiet des Litzenmehlenbaches abschlagen. Östlich gelegene landwirtschaftliche Nutzflächen entwässern in ein durch die Gemeinde angelegtes Retentionsbecken nördlich des Flurstückes „Auf Krietz“, welches das Wasser verlangsamt in die Kanalisierung der Gemeinde abgeben soll.

Das Einlassbauwerk zum Zeitpunkt der Begehung war beschädigt und es war kein Rechen vor diesem verbaut. Der Entwässerungsgraben verläuft südlich entlang des Schneifelweges zu Beginn offen in in Betonschalen, bevor er erneut in die Kanalisierung der Gemeinde eingegeben wird.

Im Bereich der geschalteten Führung in der Verlängerung des Schneifelweges empfiehlt sich eine Verbreiterung des Fließgrabens mit zusätzlichem Einbau von Querbausteinen, welche die Fließgeschwindigkeit des Wassers etwas drosseln sollen, um es langsamer in die Kanalisierung der Ortsgemeinde einzugeben. Die landwirtschaftlichen Nutzflächen in diesem Bereich sollen weiterhin in

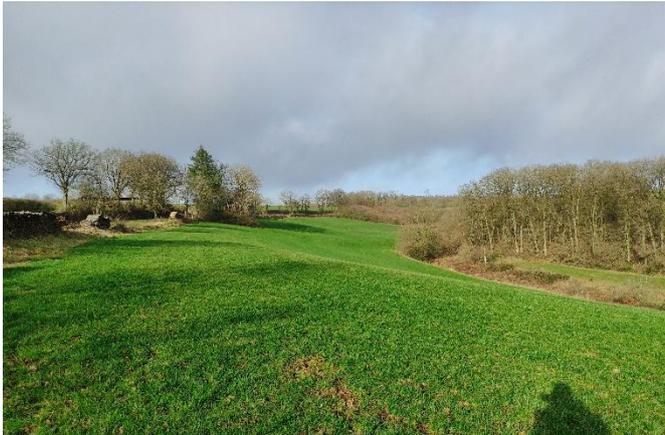
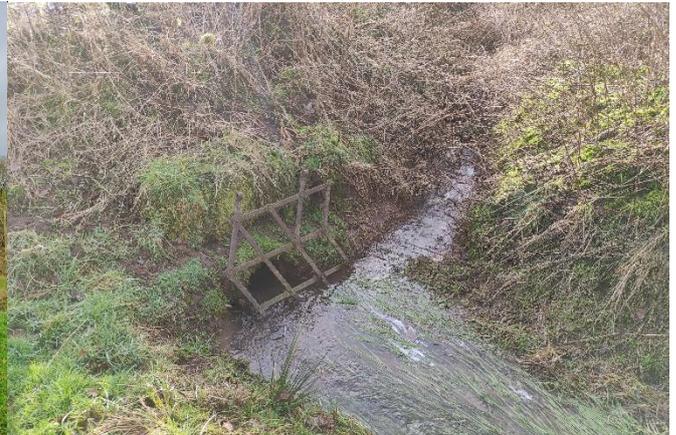
Blick in westliche Richtung auf Einzugsgebiet

Einlassbauwerk in der Mitte des Feldes

Situation Im Westen der Ortslage, südlich des Flurstückes „Auf der Frenzbach“, befindet sich eine natürliche Tiefenlinie. In dieser fließt zeitweise ein namenloses Gewässer. Unmittelbar vor der Ortslage wird dieses in eine Verrohrung eingegeben, auf einer landwirtschaftlich genutzten Fläche in Grünlandbewirtschaftung. Das Kanalnetz transportiert das Wasser dann etwas südlich der Mühlenstraße und gibt es dort in den Mehlenbach ein.

Eine weitere Überlegung ist die Offenlegung des Gewässers bis zum Straßenbereich der Schneifelstraße um das Wasser dann dort über ein neu errichtetes Einlassbauwerk in die Kanalisierung der Ortsgemeinde abzuführen.

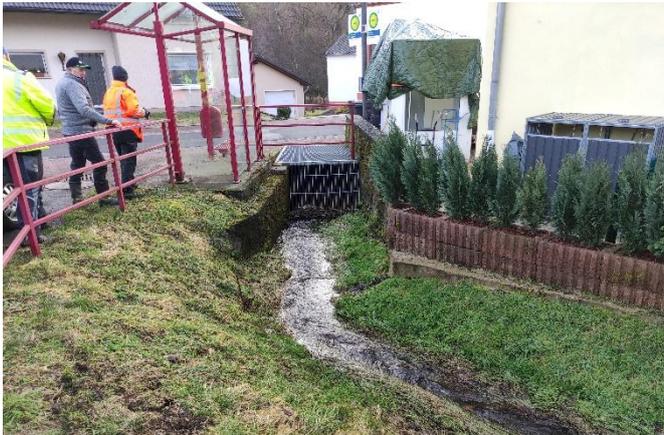
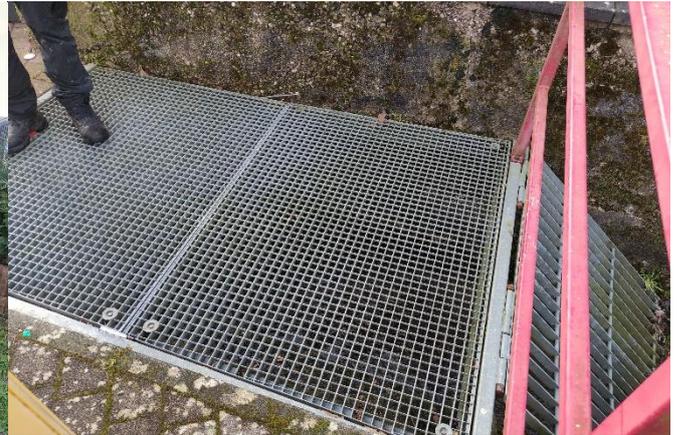
Einlassbauwerk hinter der Bushaltestelle

Oberfläche des Einlassbauwerkes

Situation Im Ortsteil Wascheid wird aus Westen kommend ein namenloses Gewässer im Kreuzungsbereich Zamescheid/ Hauptstraße in ein Einlassbauwerk geführt. Dieses befindet sich schlecht zugänglich hinter der Bushaltestelle der Ortslage.

Das Bauwerk hat sich beim Flutereignis 2021 zugesetzt und wild abfließendes Wasser im Straßenraum führte zu starken Beschädigungen an Bauobjekten, primär im Bereich der Hauptstraße, geführt. Besonders stark betroffen war das Objekt „Hauptstraße 30“. Im unmittelbaren Kreuzungsbereich waren zum Zeitpunkt der Begehung Holz- sowie Baumaterialien in Gewässernähe gelagert. Diese können bei einem erneuten Ereignis das vorhandene Bauwerk zusetzen und zu Beschädigungen durch wild abfließende Wassermassen im Straßenraum führen.

Ziel Das Einlassbauwerk muss optimiert werden und ein längere ausgezogener Längsrechen mit größerem Stababstand eingebaut werden. Das gesamte Bauwerk sollte durch eine Betonwand eingefasst werden, um Wasser länger zu halten. Die Bushaltestelle sollte versetzt werden, ein umlaufendes Gelände ebenfalls abgebaut werden. Der Bereich vor dem Einlassbauwerk muss regelmäßig unterhalten und das Einlassbauwerk freigehalten werden.

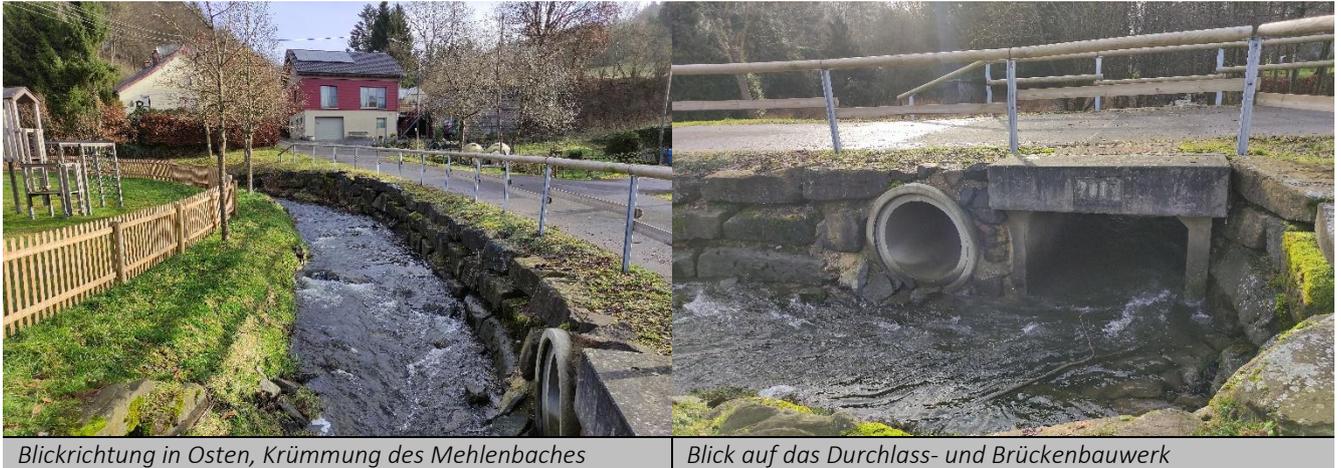
Situation Der Spielplatz des Ortsteils Wascheid wird von Norden in östliche Richtung vom Mehlenbach umflossen. Dabei fließt der Mehlenbach in einem 90°-Winkel unter einem Brückenbauwerk unterhalb des Straßenkörpers „In der Lay“ hindurch.

In der Vergangenheit kam es in diesem Bereich bereits zu Problemen mit dem Ablauf der Wassermassen, daher liegt östlich des Brückenbauwerkes ein Durchlassrohr mit einer Breite von 600 mm als Notentlastung, um Wassermassen unter dem Straßenkörper hindurchzuführen.

Zusätzlich sollte im nördlichen Verlauf des Mehlenbaches ein Geschiebe- und Treibgutfang errichtet werden an einer gut zugänglichen Stelle. Südlich des Objektes „Hauptstraße 59“ gibt es eine direkte Überfahrt über den Mehlenbach, an dessen Stelle sich ein solches Bauwerk eignet. Dadurch wird ein Verklausungsrisiko minimiert im Bereich des Spielplatzes.

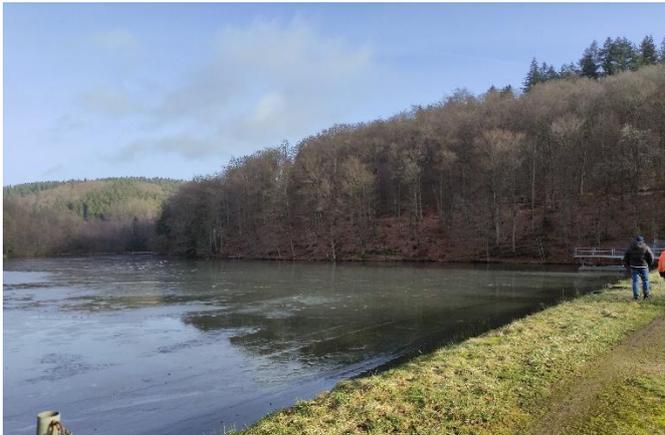
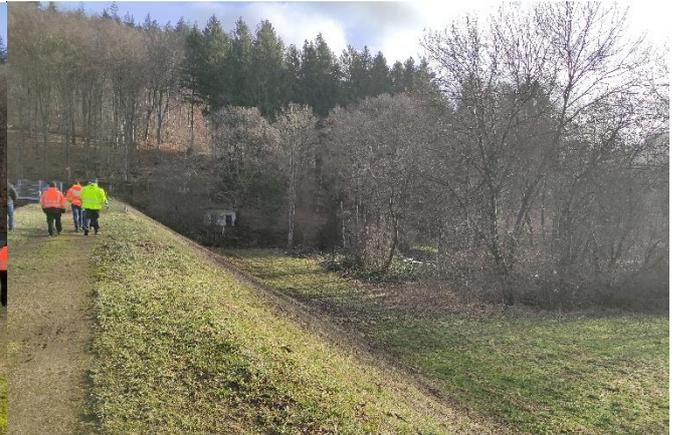
Blick in östliche Richtung auf den Stausee

Blick vom Stausee-Wall in südöstliche Richtung

Situation Im Norden der Ortsteils Wascheid befindet sich der Wascheider Stausee. Der Stausee wird dabei ausschließlich durch den Mehlenbach gespeist, welcher in östlicher Richtung das Bauwerk passiert, und besitzt eine Größe von ca. 2,8 Hektar. Der Stausee wird ausschließlich touristisch genutzt. Laut Aussage des Bürgermeisters ist das Angeln sowie Schwimmen auf eigene Gefahr im See erlaubt. Zum Zeitpunkt der Ortsbegehung war das Mönchsbauwerk des Stausees mit organischem Material zugesetzt.

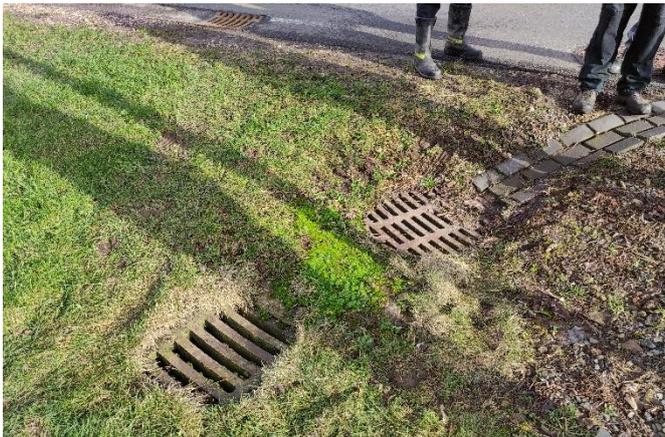
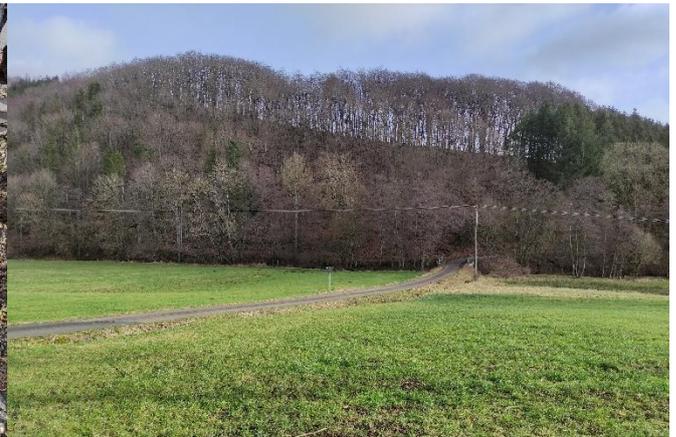
Vorhandene Einlassbauwerke

Blick in östliche Richtung zum Litzenmehlenbach

Situation Zwei westlich der Ortslage gelegene Tiefenlinien in den Flurstücken „Aufm Kopf“ und „In der Wellsbach“ treffen in diesem Bereich der bebauten Ortslage Obermehleus zusammen und führen Wassermassen in den Siedlungsbereich ein. Dabei werden die auftretenden Wassermassen im Bereich der Ortsstraße auf Höhe des Objektes „Ortsstraße 19“ in eine Verrohrung eingeleitet. Diese führt unter dem Straßenkörper hindurch und leitet die Wassermengen in eine landwirtschaftliche Nutzfläche im Osten angrenzend. Über diese wird das Wasser dann in den Litzenmehlenbach eingegeben.

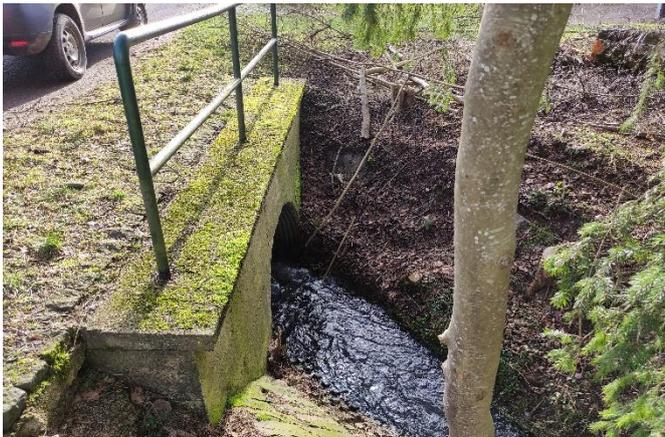
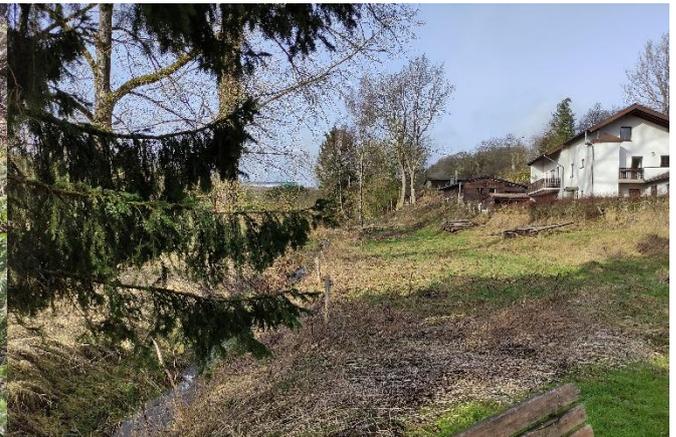
Altes Brückenbauwerk

Blick in westliche Richtung entlang des Tirbesbaches

Situation In der zentralen Ortslage trifft aus Westen kommend der Tirbesbach auf die Bebauung und wird unter einem Brückenbauwerk unter der Ortsstraße hindurchgeführt, um in Anschluss in den Litzenmehlenbach zu münden. Im unmittelbaren Brückenbereich befinden sich Gehölze und der Tirbesbach wird mit einem hohen Winkel auf das Bauwerk zugeleitet. In nördlicher Richtung befindet sich der Straßenkörper „Königsberg“, der laut Aussage von Anwohnern auch Wassermassen in den Brückenbereich eingibt bei Starkregenereignissen.

Ziel Zum Zeitpunkt der Ortsbegehung fanden im Ortsgemeindeteil Obermehlen Straßenarbeiten an der Ortsstraße ab. Es bestand Kontakt zwischen den Planungsbüros Hömme sowie Ingenieurbüro Scheuch (zuständig für den Straßenausbau) im Hinblick auf einen Ausbau des neuen Brückenbauwerkes, um das Schadenspotenzial durch Starkregenereignisse und die dadurch auftretenden Wassermassen zu reduzieren.

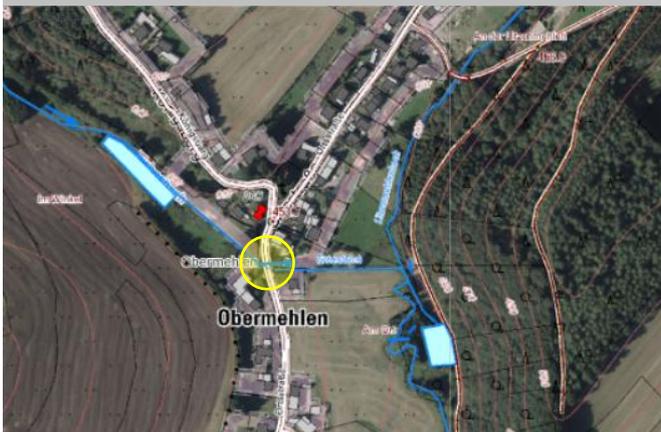
Auslassbereich des Brückenbauwerkes

Im Bereich Königsberg müssen Möglichkeiten der Abschlüge von Wassermassen in südliche Richtung in den Tirbesbach geprüft werden. Dadurch können Wassermassen nicht zu Beschädigungen an baulichen Objekten im Bereich Königsberg oder Ortsstraße führen.

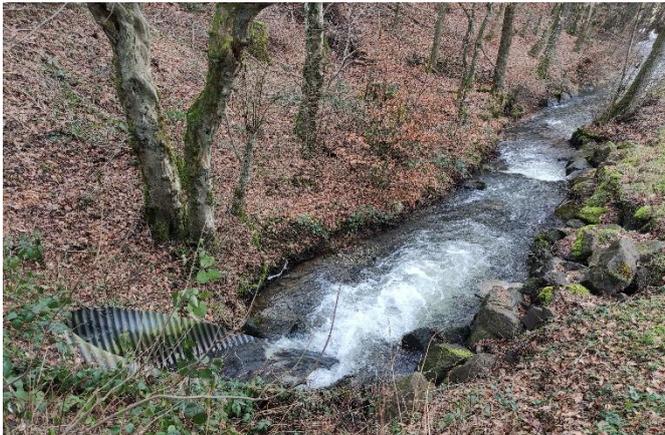
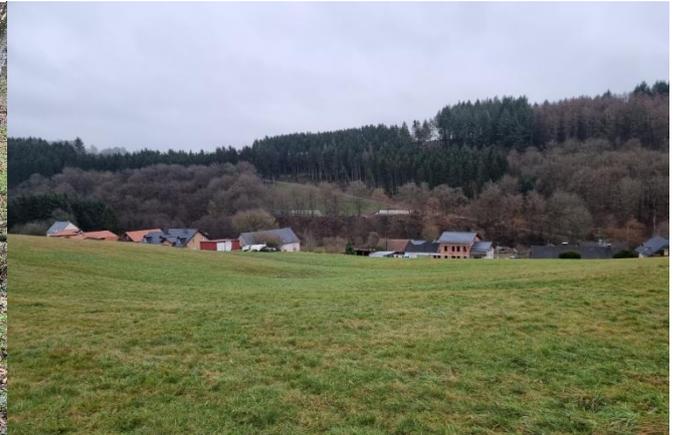
Auslass des Brückenbauwerkes

Blick in östliche Richtung auf Ortslage

Situation In westlicher Lage befinden sich großflächige landwirtschaftliche Nutzflächen im Hang. Einer natürlichen Tiefenlinie folgend sammeln sich in diesen Wassermassen und treten bei Starkregenereignissen über einen Zufahrtsbereich des Objektes „Ortsstraße 63“ in den Straßenkörper „Ortsstraße“ ein und fließen dann über die Straße in einen Forst- und Wirtschaftsweg, welcher über ein Brückenbauwerk über den Litzenmehlenbach führt. Dieses Durchlassbauwerk weist Beschädigungen an der Dammanlage auf, bedingt durch wilde Gewächse sowie Bäume in diesem Bereich.

Im unmittelbarer Gewässernähe befinden sich zusätzlich Material- sowie Feuerholzablagerungen anstehender Grundstücke. Diese können bei einem erneuten Starkregenereignis mobilisiert und zu Beschädigungen oder Verklausungen an nachfolgenden Bauwerken führen.

Ein Baumgutachter muss involviert werden, um den Baum oberhalb des Durchlasses zu entfernen. Das Rohr muss auf Schäden hin kontrolliert, der Bewuchs oberhalb und am Rand des Durchlassbauwerkes auf minimaler Höhe gehalten werden. Im Anschluss empfiehlt sich eine Sohlausbildung sowie Terrassierung zur Verbesserung des Ablaufes des Litzenmehlenbaches.

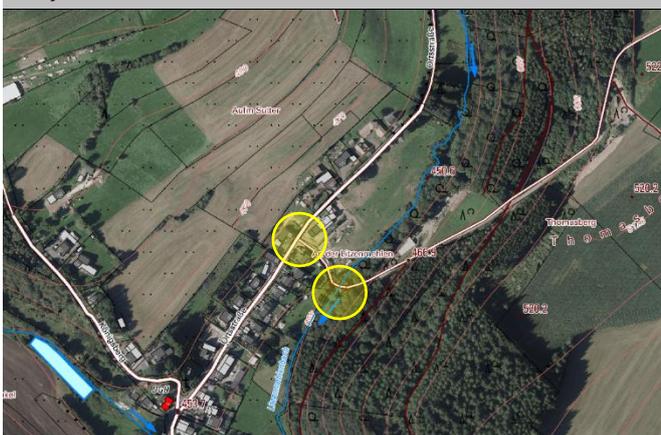
Zugewachsene Dammanlage des Brückenbauwerkes

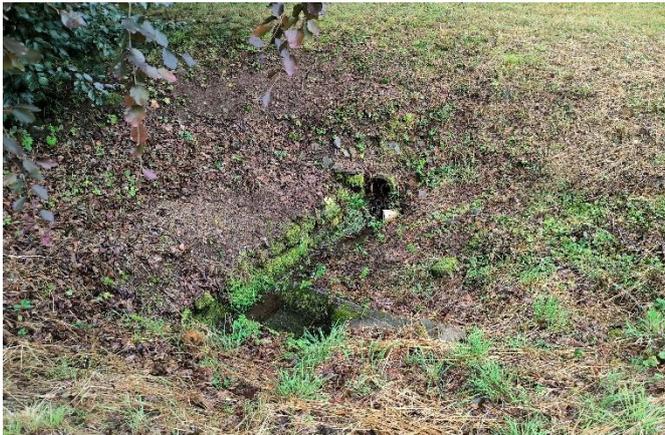
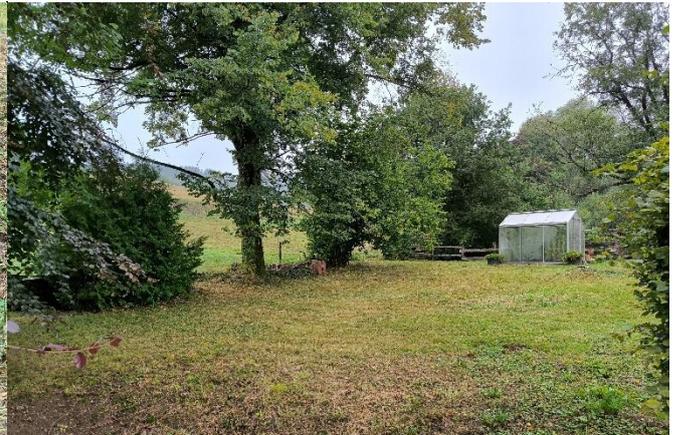
Kurzzeitige offene Verrohrung vor dem Straßenbereich L17

Blick auf Grundstück „Bleialfer Str. 5“ mit Verrohrung

Situation Ein namenloses Gewässer aus Westen einer Tiefenlinie im Gelände folgend trifft im Bereich des Objektes „Bleialfer Str. 5“ auf die bebaute Ortslage. Das namenlose Gewässer legt dabei eine Fließstrecke von ca. 400 m zurück bevor es an der Grundstücksgrenze des Objektes auf eine Länge von ca. 55 m verrohrt wird. Vor der Unterführung unterhalb des Straßenkörpers der L17 wird das namenlose Gewässer dann wieder offengelegt auf eine Länge von ca. 4 m. In diesem Bereich gibt es eine weitere Einspeisung durch eine Entwässerungsleitung der nördlich verlaufenden Straße „Kapellenweg“ in einem 90° Winkel zur Fließrichtung des Gewässers in das Einlassbauwerk.

Ziel Das Einlassbauwerk des namenlosen Gewässers in die Verrohrung unterhalb der L17 muss bautechnisch optimiert werden. Im Bereich der Offenlegung sind kaputte Kanalelemente zu erkennen. Es wird angeraten eine Befahrung aller Kanäle durchzuführen, um diese auf Beschädigungen hin zu untersuchen und eine Funktionsfähigkeit bei zukünftigen Ereignissen garantieren zu können.

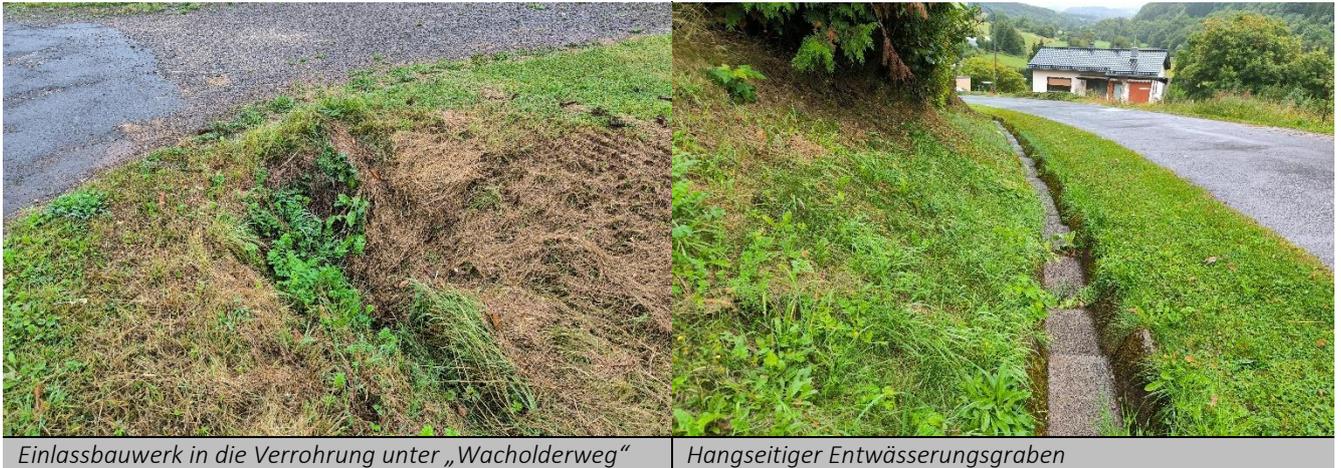
Situation Laut den neuen Starkregengefahrenkarten des Landes Rheinland-Pfalz entwickeln sich im Bereich des „Wacholderweg“ in Niedermehlen als Ortsteil der Ortsgemeinde Gondenbrett Abflussfahren, welche potenziell Bebauungen gefährden. Diese bilden sich auf landwirtschaftlichen Nutzflächen im Westen der bebauten Ortslage

Westlich des Objektes „Wacholderweg 14“ werden die Wassermassen in ein Einlassbauwerk geführt, welches das Wasser unterhalb des Straßenkörpers auf einer Länge von ca. 75 m führt, bevor es entlang des Hanges in einem offenen Entwässerungsgraben entlang des Straßenkörpers weitergeführt wird. Im Bereich „Wacholderweg 8“ wird es dann wieder verrohrt und dann dem östlich fließenden Litzenmühlenbach zugeführt.

Die landwirtschaftlichen Nutzflächen sollten weiterhin als Grünlandwirtschaft oder Weideflächen genutzt werden, um einen vermehrten Transport von Bodenmaterialien durch oberflächlich ablaufende Wassermassen zu minimieren. Die Bewohner der Objekte „Wacholderweg 14“, „Wacholderweg 8“ sowie „Wacholderweg 4“ sind auf die private Eigenvorsorge hinzuweisen. Die Besitzer müssen in diesem Fall
