# Starkregen- und Hochwasservorsorge

für die Verbandsgemeinde Bitburger Land

## Ortsgemeinde Malbergweich

Maßnahmensteckbriefe

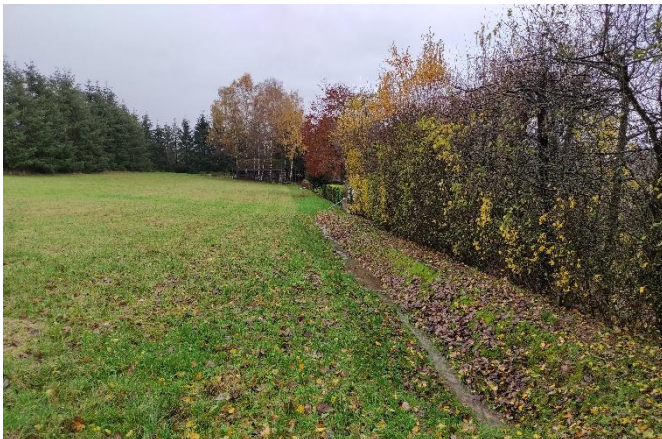
Ablaufrinne der Objekte in der Sportplatzstraße

**Situation** Anwohner der Sportplatzstraße in Malbergweich berichten von Wassermassen aus nördlichen landwirtschaftlich genutzten Flächen. Dabei haben die Anwohner in eigener Absprache mit der Ortsgemeinde einen Graben nördlich ihrer Grundstücke angelegt, um das auftreffende Wasser in einen Feldweg zwischen den Flurstücken „Die Eimeswies“ und „Auf der Hühl“ zu lenken. Von dort erfolgt eine Ableitung in ein größeres Drainagerohr in den Malbergweicher Bach. Dabei haben die Anwohner auch mehrere Überquerungen in dem Graben angelegt und diese mit Durchlassrohren versehen. Das Wasser wird dann zuerst der Sportplatzstraße und im Anschluss der Hauptstraße zugeführt.

**Ziel** Der angelegte Graben der Anwohner sollte überarbeitet werden und selten genutzte Überquerungen und Durchlassrohre entfernt werden, um ein leichteres Abfließen des Wassers zu gewährleisten. Es ist ferner explizit auf die private Eigenvorsorge hinzuweisen, um das eigene Objekt zu schützen. Empfehlenswert wären in diesem Fall Systeme wie Aludamm Balken-Systeme.

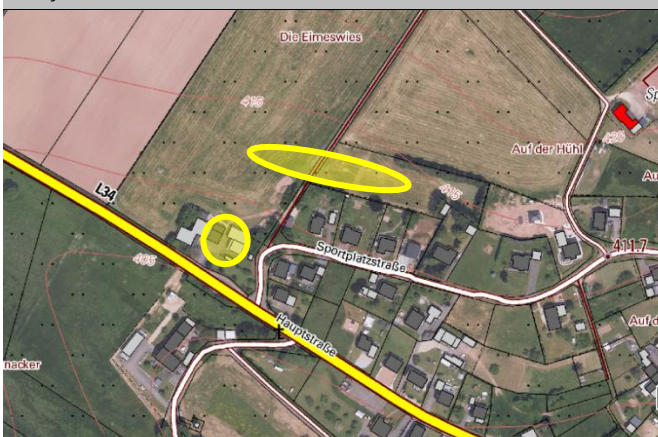
An einem weiteren Objekt „Hauptstraße 39“ kam es zu Beschädigungen an der Bausubstanz durch Wassermassen von den landwirtschaftlichen Nutzflächen, welche über die Terrasse in die Wohnräume eingedrungen sind.

Objekt „Hauptstraße 49“

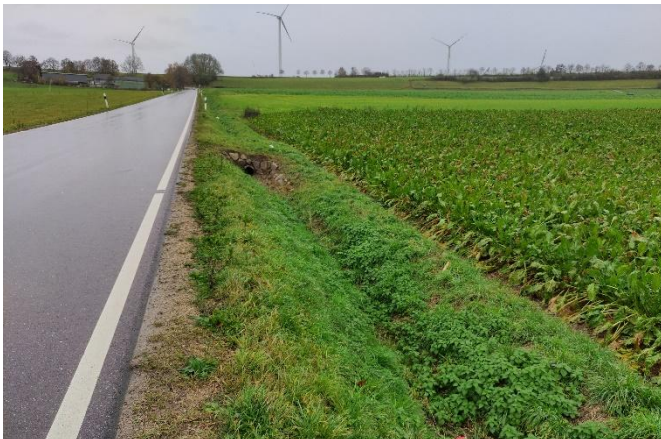
Verrohrung unter einer Feldzufahrt an der L34

**Situation** Durch Oberflächenabfluss von den nördlich gelegenen landwirtschaftlichen Nutzflächen kommt es zu einer Überlastung der Entwässerungseinrichtungen entlang der L 34. Die Einlassbauwerke setzen sich leicht durch mittransportiertes Material zu. Das Wasser fließt wild über die L34 in Richtung der Ortslage ab und tritt vor der bebauten Ortslage über und gefährdet bauliche Objekte entlang der Hauptstraße sowie dem Straßenzug „In der Held“.

**Ziel** Eine technische Optimierung der Einlassbauwerke im Wegegrabensystem der L34 muss vorgenommen werden. Es wird empfohlen den Stababstand anzupassen, um ein zu schnelles Zusetzen durch mitgeführtes Material zu verhindern. Die Einlassbauwerke in diesen Bereichen müssen regelmäßig durch die Ortsgemeinde gereinigt und instandgehalten werden.

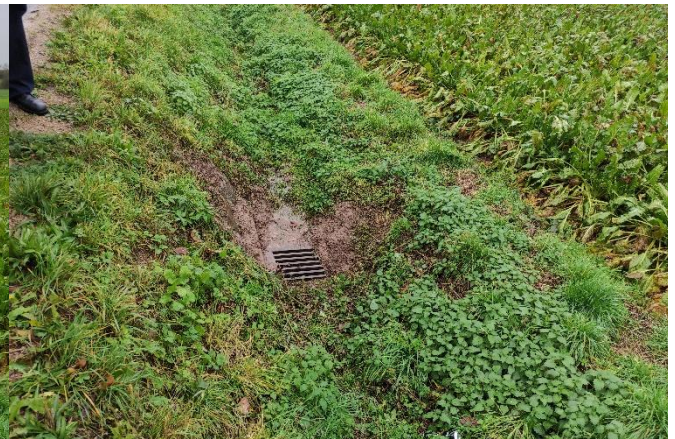
Rost-Anlage im Wegegraben nördlich der L34

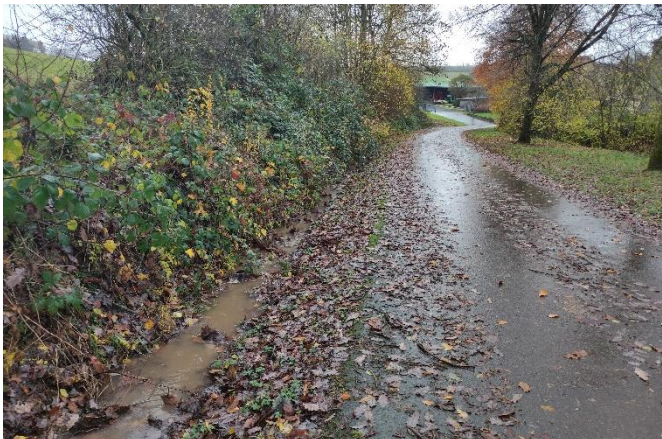
Hangseitiger Entwässerungsgraben in nördliche Richtung

**Situation** Der Straßenzug „In der Held“ verfügt über einen hangseitigen Graben, welcher die Wassermassen von südwestlichen landwirtschaftlichen Nutzflächen sammelt und in einem Einlassbauwerk sammelt, welches dann unter der Straße durchgeführt wird und in den Malbergweicher Bach entwässert. Zum Zeitpunkt der Begehung waren der Entwässerungsgraben sowie das Einlassbauwerk stark zugesetzt.

**Ziel** Der hangseitige Entwässerungsgraben kann durch eine Mulde im oberen Bereich des Zulaufes entlastet werden. Das Wasser kann zusätzlich durch zu schaffende Abschlüge die Straße „In d. Held“ großflächig überströmen und in den Malbergweicher Bach zugeführt werden. Der Entwässerungsgraben ist zu unterhalten und durch die Ortsgemeinde regelmäßig zu reinigen. Auch muss das Einlassbauwerk auf seine

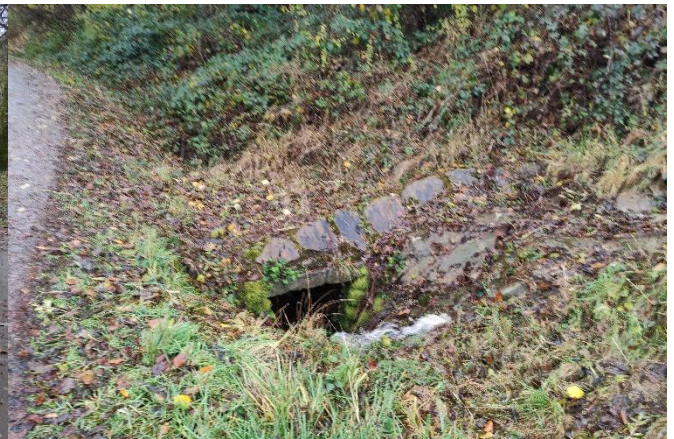
Aufnahme Einlassbauwerk im unteren Kurvenbereich

Funktionalität hin regelmäßig überprüft und unterhalten werden. Die landwirtschaftlichen Nutzflächen sollten in Grünlandbewirtschaftung unterhalten werden, hangparallele Strukturen aus Bäumen und Sträuchern können zusätzlich Retentionspotenziale schaffen, um das Wasser zu verlangsamen.

| Maßnahmen | Zuständigkeit | Umsetzung |
|---|---|---|
| <ul style="list-style-type: none"> <li>Installation einer dreidimensionalen Rostanlage vor Einlass in die Verrohrung</li> <li>Herstellung einer dauerhaften Zugänglichkeit zum Einlassbauwerk zur Unterhaltung und für ein mögliches Eingreifen im Ereignisfall</li> <li>Verbesserung der Wasserzuführung zum neuen Bauwerk</li> <li>Abschälen des Wegebänkchens zur Verbesserung der Wasseraufnahme im Graben</li> </ul> | OG | kurzfristig |

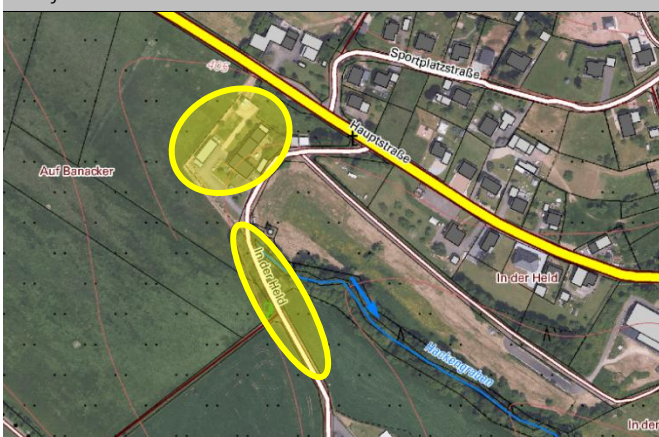
In unmittelbarer Nähe des Einlassbauwerkes befindet sich eine Ortsstation, welche auf einer leicht erhöhten Lage nicht gefährdet, ist bei einem Versagen des Einlassbauwerkes, aber als systemkritische Infrastruktur dennoch besonders gefährdet ist und geschützt werden muss.

Ortsstation in der Gemeinde

Die Ortsstation als Teil systemkritischer Infrastruktur soll auf ihre Gefährdung hin überprüft werden, gemäß Sturzflutgefahrenkarte ist die Station von Überflutung betroffen. Droht in diesem Fall ein Ausfall der Station, müssen Vorkehrungsmaßnahmen zur Sicherung durch den Betreiber getroffen werden.

| Maßnahmen | Zuständigkeit | Umsetzung |
|---|---|---|
| Überprüfung und Sicherstellung der Überflutungsvorsorge an der Ortsnetzstation „In der Held 3“ (00419073) | Westnetz | kurzfristig |

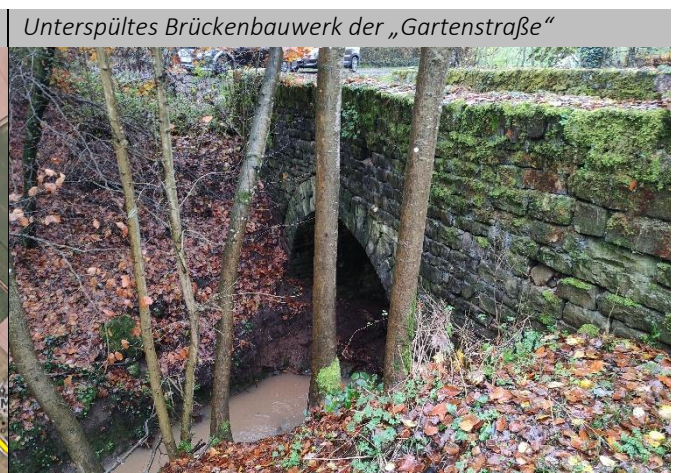
Unterspültes Brückenbauwerk der „Gartenstraße“

**Ziel** Ein Gewässerunterhaltungskonzept sollte für den Malbergweicher Bach erstellt werden, um das Gewässer in der bebauten Ortslage aufzunehmen und Problemlagen besser erkennen zu können. Die Brückenbauwerke müssen auf ihre Standfestigkeit hin untersucht werden und Einlass- sowie Auslassbereiche sollten freigeräumt werden. Sollte im Gewässer nicht gesichertes Totholz festgestellt werden, ist dieses zu entfernen.

| Maßnahmen | Zuständigkeit | Umsetzung |
|---|---|---|
| Sicherstellung der Anlagenunterhaltung am Malbergweicher Bach: <ul style="list-style-type: none"> <li>Regelmäßige Kontrolle der Brückenbauwerke auf kurzfristigen Unterhaltungsbedarf, sowie dauerhafte Ermöglichung einer Sichtkontrolle durch Freischneiden des Ein- und Auslassbereiches</li> </ul> | OG | regelmäßig |

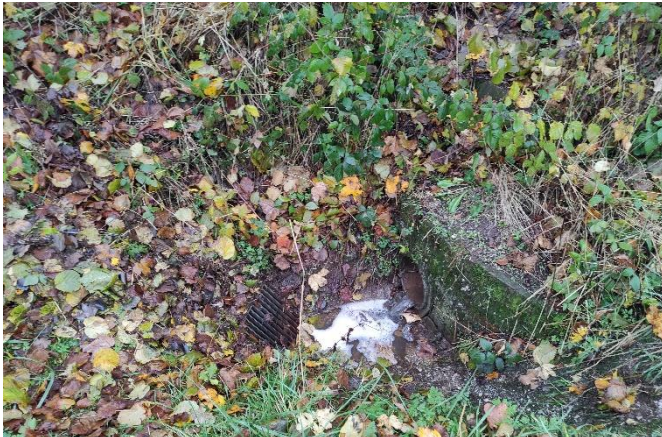
Einlassbauwerk am südlichen Ende

**Situation** Im Straßenraum „Zum Sportplatz“ und in der südlichen Verlängerung des Weges befindet sich ein Wegeseitengraben, welcher Wassermassen von nördlichen landwirtschaftlichen Nutzflächen sowie dem Sportplatz aufnehmen und abführen soll. In diesem Bereich befinden sich Einlassbauwerke mit sehr geringen Stababständen, die leicht durch mitgeführtes organisches Material zugesetzt werden. Das Wasser fließt dann oberflächlich ab und sorgt im Bereich „Sportplatzstraße“ sowie am Objekt „Zum Sportplatz 1“ für Beschädigungen an baulichen Objekten.

**Ziel** Die Einlassbauwerke an den Wegeseitengräben müssen optimiert werden. Größere Stababstände sowie eine regelmäßige Wartung und Reinigung müssen durch die Ortsgemeinde erfolgen. Die betroffenen Objekte „Zum Sportplatz 1“ sowie in der Sportplatzstraße müssen über die private Eigenvorsorge informiert werden und Maßnahmen ergreifen, um das eigene Objekt zu schützen.

| Maßnahmen | Zuständigkeit | Umsetzung |
|---|---|---|
| <ul style="list-style-type: none"> <li>Errichtung eines neuen Einlassbauwerks mit Schrägrechens mit längsgestellten Stäben</li> <li>Herstellung einer dauerhaften Zugänglichkeit zum Einlassbauwerk zur Unterhaltung und für ein mögliches Eingreifen im Ereignisfall</li> <li>Verbesserung der Wasserzuführung zum neuen Bauwerk</li> </ul> | OG | kurzfristig |

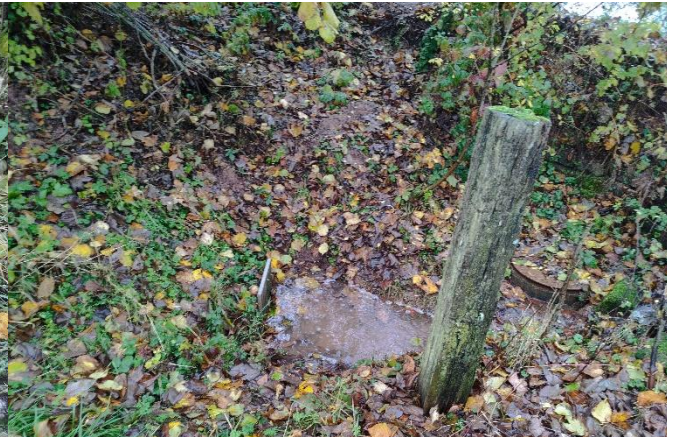
Einlassbauwerk am nördlichen Zufluss

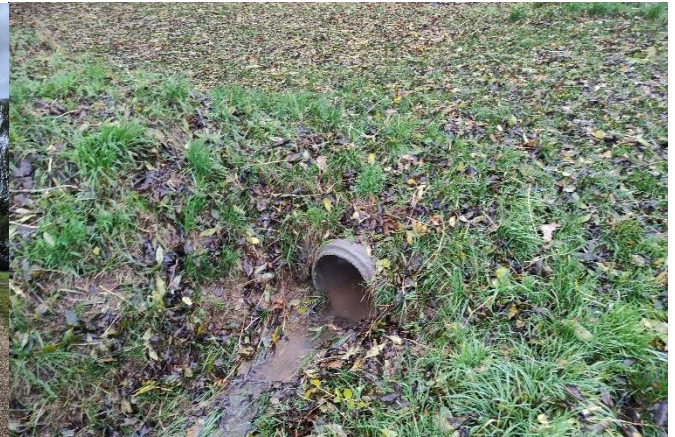
Durchlassbauwerk im Wegeseitengraben

**Situation** Bei Starkregenereignissen sammeln sich Wassermassen über die östlich gelegenen landwirtschaftlichen Nutzflächen in den Flurstücken „Ober dem Dorf“ und „Im Winkel“. Dabei werden sie in einem Wegeseitengraben entlang eines begleitenden Feldweges gesammelt und treffen der Tiefenlinie folgend rückseitig auf die Objekte „Neidenbacher Str. 29“ sowie „Neidenbacher Str. 27“, wenn die Wassermassen aus dem Graben über gehen. Vorhandene Kanalisierungen verfügen über keinen ausreichenden Rohrquerschnitt, um die Wassermassen komplett aufzunehmen und abzuleiten.

**Ziel** Die Einlassbauwerke sollten bautechnisch optimiert werden, zudem muss der hangparallele Entwässerungsgraben regelmäßig unterhalten werden. Unter Berücksichtigung der landwirtschaftlichen Nutzflächen müssen die Bearbeiter der Flächen für eine bodenschonende sowie wasserrückhaltende Bewirtschaftung sensibilisiert werden. Grünsteifen entlang der Höhenlinien oder Strauch- und Krauthecken können zusätzliche Retentions- und Infiltrationspotenziale bieten. Auch kann ein zweiter Entwässerungsgraben in privater Ausführung zwischen Feldweg und landwirtschaftlicher Bearbeitungsfläche angelegt werden, um in diesem Bereich ein Einstauspotenzial für anfallende Wassermassen zu schaffen.

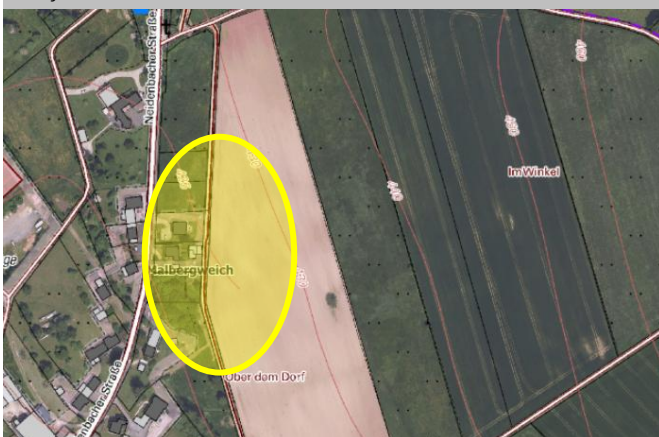
Der Anwohner des Objektes „Neidenbacher Str. 29“ hat im Rahmen der Privativorsorge mehrere Gräben durch seine Gartenfläche sowie, in Abstimmung mit der Ortsgemeinde, auch am oberhalb gelegenen Weg angelegt, um das Wasser am Objekt vorbeizuführen und so Beschädigungen zu verhindern.

Privat angelegter Entwässerungsgraben

| Maßnahmen | Zuständigkeit | Umsetzung |
|---|---|---|
| <p>Sicherstellung der regelmäßigen Unterhaltung der privat errichteten Gräben im Bereich des Flurstückes „Ober dem Dorf“:</p> <ul style="list-style-type: none"> <li>• Regelmäßige Kontrolle der Einlassbauwerke auf kurzfristigen Unterhaltungsbedarf</li> <li>• Freihalten der Einlässe und Unterhaltung der Entwässerungsgräben und Abschläge</li> </ul> | Anlieger/<br>Verursacher | regelmäßig |

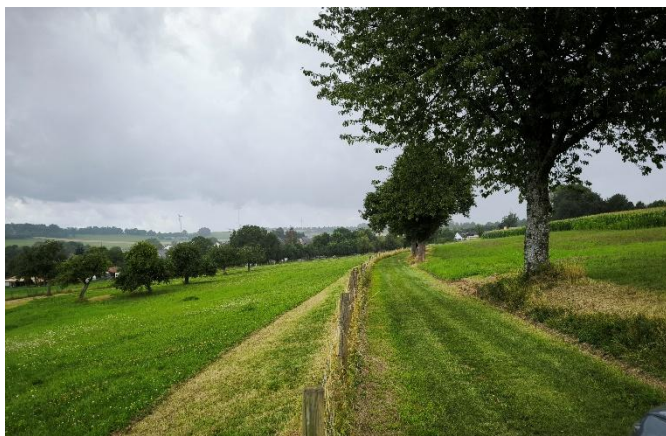
Hangparalleler Weg mit Wegeseitengraben

Im Bereich des hangparallelen Wirtschaftsweges besteht ein Seitengraben (Foto oben links). Dieser muss regelmäßig unterhalten werden und in seiner Dimensionierung erhalten werden, um bestmöglich funktionsfähig zu sein. Ebenso sind Einlässe und Durchlässe regelmäßig zu unterhalten. Dennoch kommt es bei Starkregen zu einer Überlastung und zu Abfluss im Tiefpunkt des Geländes in Richtung der Bebauung.

| Maßnahmen | Zuständigkeit | Umsetzung |
|---|---|---|
| Wiederherstellung der ordnungsgemäßen Außengebietsentwässerung: <ul style="list-style-type: none"> <li>• Reprofilierung des Entwässerungsgrabens</li> <li>• Abschälen der Wegebankette</li> <li>• Entfernung nicht mehr benötigter Rohrstücke in Überfahrten über den Graben</li> <li>• Anpassung des Weges mit deutlichem Gefälle zum Graben, sodass der Weg bei Überlastung des Grabens noch Wasser puffern kann, bevor es Richtung Bebauung abfließt</li> </ul> | OG | kurzfristig |

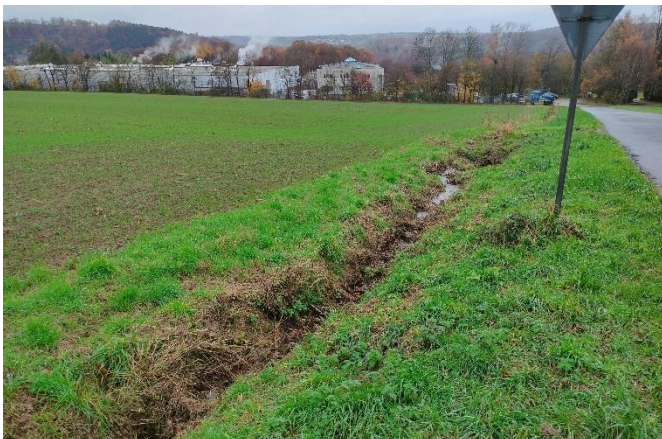
Wegeseitengraben entlang der Eifelwerkstraße

**Situation** Im Südosten der Ortslage gibt es ein großes Industriegebäude, welches eine Wäscherei beinhaltet. In der Vergangenheit befand sich in den Räumlichkeiten Werkstätten der Eifelwerke, welche auch bereits durch Wasser in Folge von Starkregenereignissen geschädigt wurden. Im Norden der Gebäude befinden sich landwirtschaftliche Nutzflächen mit Nutzpflanzenanbau auf dem Flurstück „Unterm Heiligenhäuschen“, im Osten forstwirtschaftliche Flächen. Nördlich der L34 wird das Wasser mittels Durchlassbauwerk unter dem Straßenkörper durchgeführt und in einen Wegeseitengraben entlang der Eifelwerkstraße abgeführt. Letzterer befindet sich in einem schlechten Zustand.

**Ziel** Das Durchlassbauwerk muss optimiert und regelmäßig unterhalten werden. Der anschließende Wegeseitengraben entlang der Eifelwerkstraße muss vollständig neu angelegt werden. Im Süden der landwirtschaftlichen Nutzflächen, direkt an das Grundstück der Wäscherei anschließend, sollte geprüft werden um eine Verwallung angelegt werden kann, welche das Wasser dann in westliche Richtung über den Parkplatz der ansässigen Firma in den Malbergweicher Bach abführt und somit ein wildes Fließen von Wassermassen auf das Firmengelände verhindert.

| Maßnahmen | Zuständigkeit | Umsetzung |
|---|---|---|
| <p>Wiederherstellung der ordnungsgemäßen Außengebietsentwässerung:</p> <ul style="list-style-type: none"> <li>• Reprofilierung des Entwässerungsgrabens</li> <li>• Freistellen des Abschlags, Abschälen der Wegebankette</li> </ul> | OG | kurzfristig |

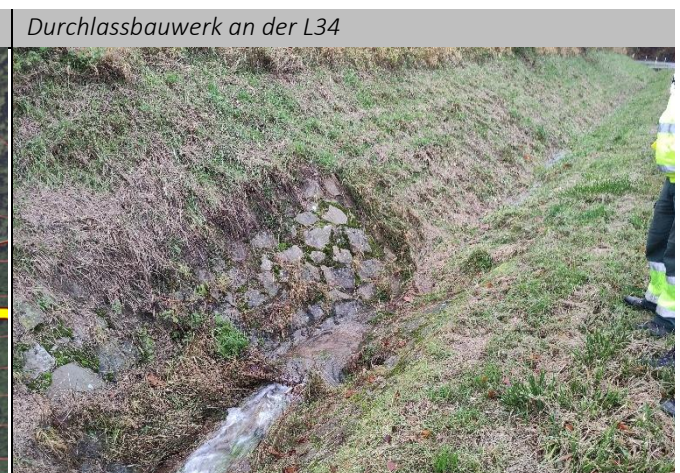
Durchlassbauwerk an der L34
