Starkregen- und Hochwasservorsorge

für die Verbandsgemeinde Püm

**Ortsgemeinde Schwirzheim**

Maßnahmensteckbriefe

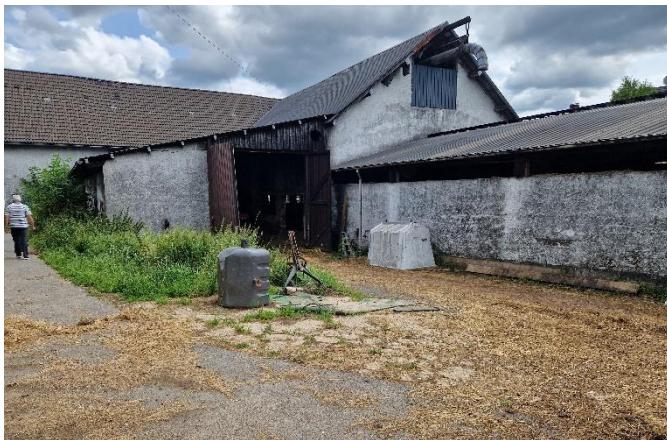
Alsbach: Im Graben 39

(O) Von Hochwasser mehrfach betroffener Stall

Seit 2021 hat es viermal Hochwasserereignisse im Ort gegeben, zuletzt am 2. und 5. Mai 2024. Entsprechendes Videomaterial wurde vom Ortsbürgermeister zur Verfügung gestellt. Der Tiefpunkt der Ortslage ist die Straße „Zum Weiher“ am Europahaus. Es kommt vor allem Wasser aus dem im Westen gelegenen Gondelsheim über Oberflächenabfluss und eine bestehende Verrohrung in den Bach und von dort in die Ortslage.

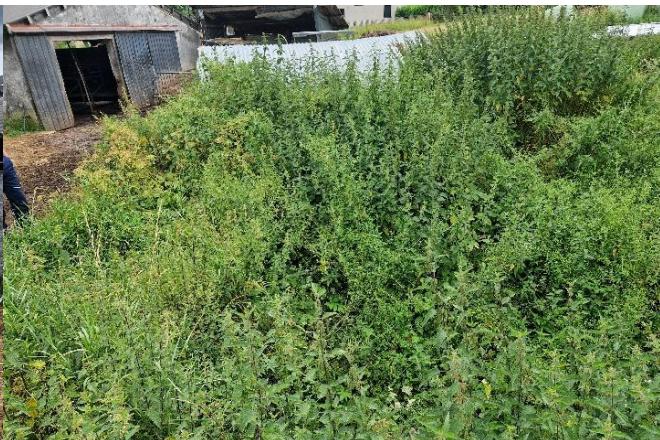
(S) Von Stauden bedeckter Einlass der Bachverrohrung

Das Gewässer selbst wurde innerorts zwischen dem Bauernhof am Feuerwehrhaus und dem südöstlichen Ortsausgang in der Flur „Auf der Burgwies“ an der K172 verrohrt. Der neuralgische Punkt ist deshalb der Einlass dieser Bachverrohrung mit einem DN 1000 auf der Nordseite des Bauernhofs („Im Graben 39“). Dessen Stall ist bei einem dokumentierten Ereignis im Juli 2021 und in weiteren Fällen überflutet worden. Der Einlass ist von Stauden überwuchert, weiter unterhalb befindet sich ein weiters Einlassbauwerk mit quer zur Fließrichtung liegenden Stäben.

Ziel Das Einlassbauwerk sollte mit einem Längsrechen bzw. Schrägrechen mit 30° Neigung und einer umlaufenden Aufkantung ausgestattet werden. Der Bewuchs muss zurückgeschnitten werden, die Unterhaltungspflicht liegt bei der Ortsgemeinde. Das zweite Bauwerk (Foto unten rechts) sollte ebenfalls

unterhalten und der Schacht zur Entlastung des Kanals an die Bachverrohung angeschlossen werden. Um ein schnelles Zusetzen im Starkregenfall zu verhindern, sollte der Rost mit den Stäben längs zur Fließrichtung ausgerichtet werden. Die Grünlandnutzung auf den angrenzenden landwirtschaftlichen Flächen sollte aus Sicht der Hochwasser- und Starkregenvorsorge erhalten bleiben.

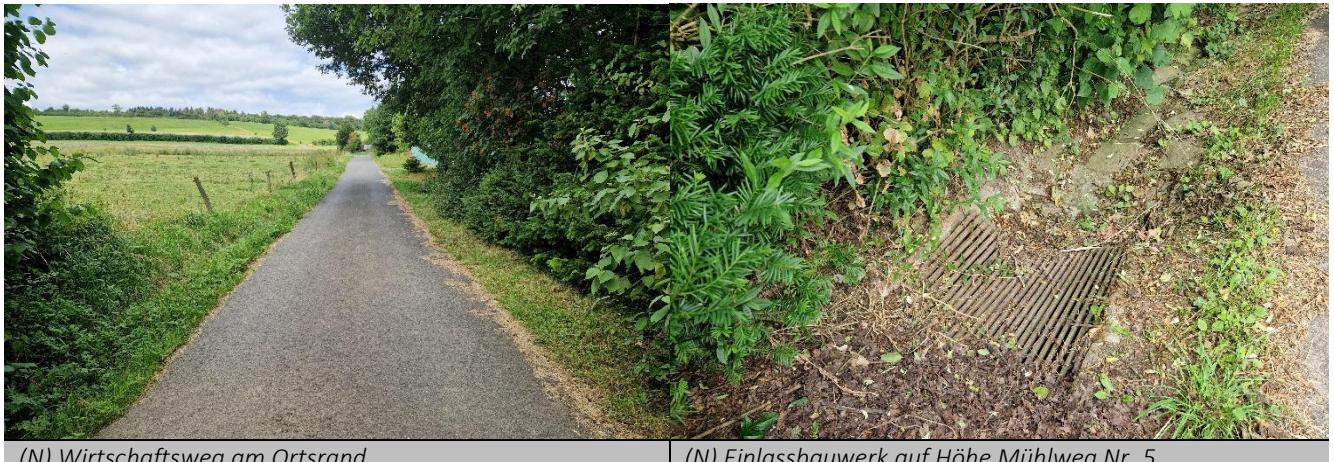
Mühlweg 5 / Wirtschaftsweg

(N) Wirtschaftsweg am Ortsrand

(N) Einlassbauwerk auf Höhe Mühlweg Nr. 5

Situation Oberhalb des Einlasses in die innerörtliche Bachverrohrung befindet sich ein weiteres Einlassbauwerk zur Außengebiets- und Straßenentwässerung am Mühlweg. Die Straße geht hier nach Norden in einen asphaltierten Wirtschaftsweg am Rand der Wohnbebauung über. Das Bauwerk liegt im Kurvenbereich zwischen Mühlweg und Wirtschaftsweg auf Höhe der Hausnummer 5.

Weiter oberhalb wurde außerdem ein Rohr als Überfahrung für landwirtschaftliche Fahrzeuge in den Entwässerungsgraben gelegt. Die Starkregengefahrenkarten zeigen hier einen Abflussweg entlang des Grabens und der Fahrbahn in Richtung Ortslage. Nach Westen und Norden schließen sich landwirtschaftliche Grünlandflächen in Weide- und Mahdnutzung an.

Ziel Am Einlassbauwerk sollte eine diagonale Aufkantung errichtet werden, um die Wasserführung zum Bauwerk und die Anströmbarkeit zu verbessern. Außerdem sollte der bestehende Längsrost optimiert werden, da er in seiner jetzigen Form droht sich schnell mit Material zuzusetzen (siehe Bild rechts oben). Zu diesem Zweck sollten entweder jeder 2. Stab entfernt oder eine neue Rostabdeckung mit höherer Stabweite eingesetzt werden. Die dreizeilige Zulaufrinne ist von Ablagerungen freizustellen und der Entwässerungsgraben am Wirtschaftsweg zu ertüchtigen. Das Rohr als Überfahrung zur Weide sollte aus Sicht der Starkregenvorsorge zurückgenommen werden, da es eine unnötige Abflussverengung im Graben

verursacht. Ein Rückbau sollte in Abstimmung mit den Grundstücksnutzern und unter Berücksichtigung der Zugänglichkeit der Fläche erfolgen. Die Anlieger haben hierbei keinen rechtlichen Anspruch auf eine Überbauung des Entwässerungsgrabens, wenn das Gelände über weitere Zufahrtswege erreichbar ist.

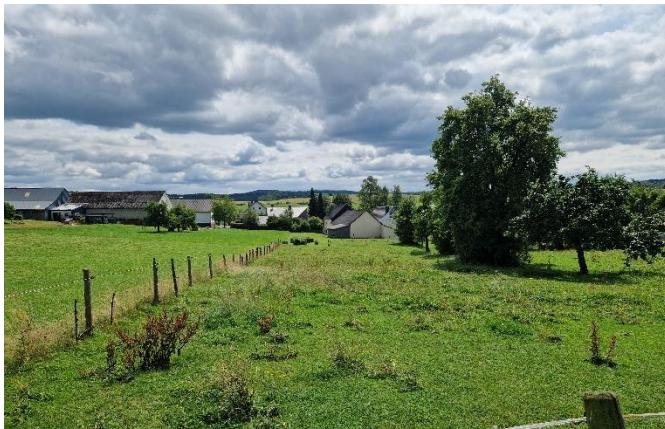
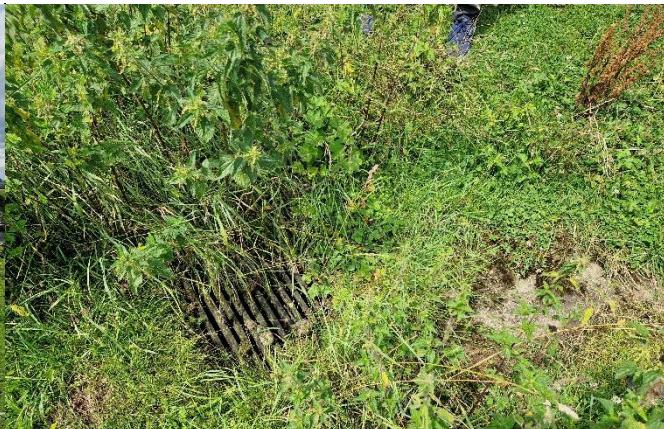
Weide oberhalb Mühlweg

(S) Blick über die Weide in Richtung Schwirzheim/ Mühlweg

(W) Einlassbauwerk auf der Weidefläche

Situation Nördlich des Mühlweges und der Ortslage verläuft den Gefahrenkarten zufolge ein breiter Abflussweg über die Weide- und Streuobstflächen rückseitig der Wohnbebauung. Die Starkregenfahne fließt dabei über die Flurbereiche „Dürrenpesch“ und „Auf Mardorf“ in Richtung Mühlweg und Ortsmitte. Inmitten der Weide liegt ein schlecht unterhaltenes Einlassbauwerk (Foto oben rechts). Während des Bürgerforums zur Erstellung des Vorsorgekonzepts wurde die Problemlage der Außengebietsentwässerung über die landwirtschaftlichen Flächen nördlich von Schwirzheim von den Anwohnern grundsätzlich bestätigt. Zudem wurde auf ein weiteres Einlassbauwerk in der Weidefläche oberhalb des Mühlwegs hingewiesen.

Ziel Das Einlassbauwerk sollte optimiert werden, um die Aufnahme und schadarme Ableitung des Oberflächenabflusses vor dem Eintritt in die Ortslage zu verbessern. Zu diesem Zweck sollte der Bewuchs zurückgeschnitten und eine Verwallung gegen die Fließrichtung angelegt werden, um ein anströmbareres Bauwerk zu schaffen und ein Überschießen des Abflusses zu erschweren. Vor dem Einlaufbereich kann die Wasseraufnahme durch Modellierung einer flach ausgezogenen Mulde unterstützt werden.

Der Ausbau unmittelbar vor dem Rost mit Pflasterbausteinen erleichtert dabei die Unterhaltung, in dem neuer Grasaufwuchs unterdrückt wird. Der Rost selbst ist mit Ausrichtung längs zur Fließrichtung und Erhöhung des Stababstandes optimierbar oder durch eine neue Rostabdeckung zu ersetzen. Dabei ist aufgrund der Flächennutzung als Weide, Streuobstwiese bzw. Gartenfläche auf ausreichende Verkehrssicherheit und Sichtbarkeit der Anlage zu achten.

Das zweite Einlassbauwerk im Bereich sollte analog unterhalten und optimiert werden. Für beide Bauwerke ist zudem der zuständige Unterhaltungslastträger festzustellen. Unterhaltungspflichtig ist der Erbauer, Nutzer und Grundstückseigentümer einer Anlage.

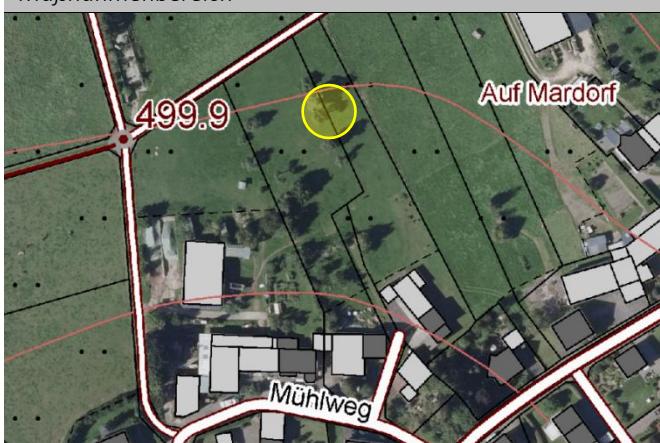
(N) Blick von der Weide gegen die Fließrichtung

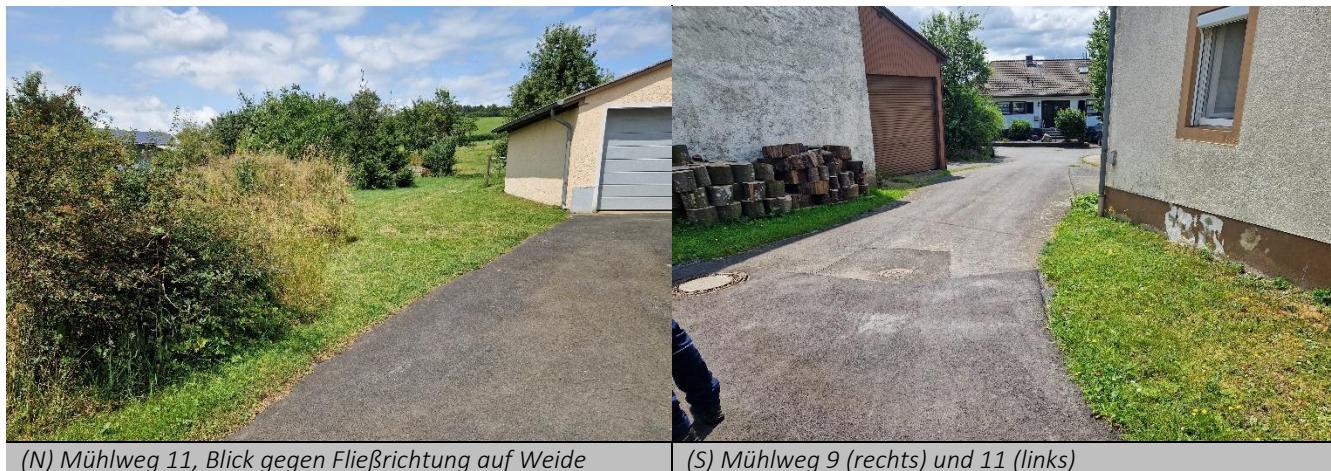
Mühlweg 1-11

(N) Mühlweg 11, Blick gegen Fließrichtung auf Weide

(S) Mühlweg 9 (rechts) und 11 (links)

Situation Die beschriebenen Abflussfahnen über die nördlich angrenzenden Grünflächen treffen bei Starkregenereignissen zuerst auf die Rückseite der riegelhaften Wohnbebauung am Mühlweg. Hierbei sind besonders die Hausnummer 7, 9 und 11 betroffen. Die Gefährdungslage wurde im Rahmen der Ortsbegehung und während des Bürgerforums zur Hochwasser- und Starkregenvorsorge durch Vertreter der Gemeinde, der Feuerwehr und Anlieger bestätigt.

Insbesondere am Objekt Mühlweg 9 seien bei vergangenen Ereignissen bereits Schäden entstanden. Der Oberflächenabfluss werde dabei durch den Umstand verschärft, dass sich die im Mühlweg liegenden Kanalhaltungen von einem DN 400 auf einen DN 200 verengten und somit die Kanalisation im Ereignisfall überlastet sei und es zu Kanalrückstau komme. Infolgedessen habe sich ein Abflussweg nach Süden über den Innenhof von Mühlweg 1 entwickelt.

Ziel Aufgrund der Gefährdungslage, der aufgetretenen Schäden und des beobachteten Kanalrückstaus müssen die Anwohner des Mühlwegs gezielt für die Notwendigkeit der privaten Eigenvorsorge sensibilisiert und über bauliche Anpassungen und angemessene Verhaltensweisen im Ereignisfall informiert werden. Diesem Zweck diente bereits das erste Bürgerforum zur Erstellung des Vorsorgekonzepts.

Bei dieser Gelegenheit wurde auch darauf hingewiesen, Maßnahmen der Eigenvorsorge in der Nachbarschaft und mit der Gemeinde abzustimmen, um die Gefährdung für Unterlieger nicht zusätzlich zu erhöhen. Bei einer zukünftigen Straßenerneuerung am Mühlweg wie auch in der weiteren Ortslage sollte die Anlage eines negativen Dachprofils im Straßenraum zur verbesserten Wasserführung miteingeplant werden.

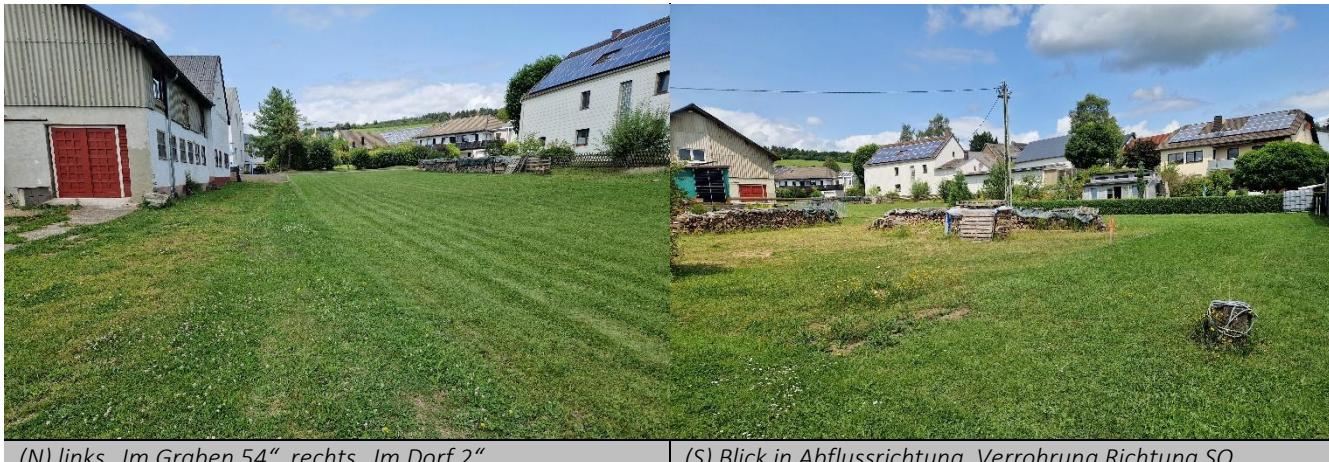
Im Graben 54 bis Im Dorfpesch 16

(N) links „Im Graben 54“, rechts „Im Dorf 2“

(S) Blick in Abflussrichtung, Verrohrung Richtung SO

Situation Die Verrohrung des Alsbachs verläuft von der Straße „Im Graben“ unter der Hausnummer 54 und anliegenden Grünflächen weiter in südöstliche Richtung zur Straße „Im Dorfpesch“. Das Gebäude „Im Graben 54“, in dem sich die private Feuerwehrschule „Euro-Waldbrand“ befindet, war dabei zuletzt besonders von Hochwasserereignissen betroffen, bspw. am 3. Januar und am 2. Mai 2024.

Ebenfalls betroffen war die gegenüberliegende Adresse „Im Dorf 2“. Auf der zwischen beiden Gebäuden liegenden Freifläche verzeichnen die Gefahrenkarten einen erheblichen Abflussfahne aus Richtung des Mühlwegs und der Straße „Im Dorf“. Der von Osten kommende Oberflächenabfluss fließt hingegen dem Gefälle folgend beim Bürgerhaus vermehrt über die Straße „Zum Weiher“ ab.

Auf den vom Abfluss erfassten Garten- und Grünflächen zwischen „Im Graben“ und „Im Dorfpesch“ mit Gefälle in Richtung Südost wurde Stapelholz gelagert. Im Rahmen des ersten Bürgerforums zur Erstellung des Vorsorgekonzepts äußerte der Inhaber der Feuerwehrschule, Hr. Schmidt nachdrücklich den Wunsch nach Anschaffung eines mobilen Hochwasserschutzsystems mit selbstverankernden Winkelementen durch die Ortsgemeinde.

Ziel Der beschriebene Bereich stellt einen Wirkungsschwerpunkt bei Hochwasser- und Starkregen in Schwirzheim dar, der langfristig entschärft werden muss. Eine Kooperation der Anwohner ist dabei nötig, um die Situation zu verbessern. Auf dem Grundstück zwischen „Im Graben 54“ und „Im Dorf 2“ sowie den nachfolgenden Grünflächen kann bspw. eine flach ausgezogene Notabflussmulde angelegt werden, um das von Norden anströmende Wasser an den Gebäuden vorbeizuführen und Rückstau in der Straße „Im Graben“ schneller aufzulösen.

Abtriebsgefährdetes Stapelholz sollte entfernt werden. Die Anschaffung eines mobilen Schutzsystems durch die Gemeinde ist zu prüfen. Zu berücksichtigen ist dabei die praktische Handhabbarkeit im Ereignisfall bei ggf. kurzer Vorwarnzeit und die Förderfähigkeit der Maßnahme.

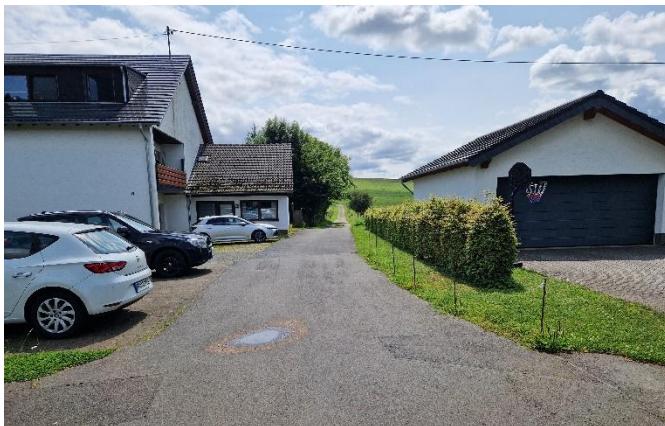
(S) Hausnummer 18, möglicher Notwasserweg

Der asphaltierte Weg westlich von „Zum Weiher 18“ kann durch Absenkung und Modellierung des Gefälles zu einem Notabflussweg auf die landwirtschaftlichen Flächen im Süden von Schwirzheim umgestaltet werden. Somit würde eine schadärzmere Ableitung bei Starkregenereignissen vor die Ortslage möglich. Man sollte dabei eine Mittelrinne im Weg anlegen, um die Wasserführung zu verbessern.

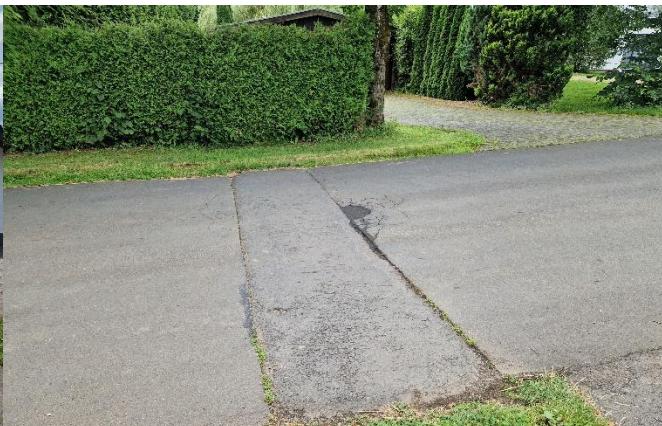
(S) schlecht verbaute Straße, Abflusshindernis (Nr. 13/15)

Situation Von Hausnummer 16 aus folgt die Bachverrohrung des Alsbaches ca. 45 m der Straße „Im Dorfpesch“ und knickt dann nach Südosten in die Straße „Zum Weiher“ ab. Hier treffen sich die auf den Gefahrenkarten verzeichneten und zuvor beschriebenen Abflusswege des Oberflächenabflusses bei Starkregen. In der Kurve vor „Zum Weiher 18“ biegt ein asphaltierter Weg in gerader Linie nach Süden ab und führt auf die landwirtschaftlichen Flächen vor der Ortslage. Auf Höhe der Hausnummern 13/15 wurde bei einer Baumaßnahme durch ungenaues Wiederverschließen der Straße eine Erhöhung und damit ein unnötiges Abflusshindernis geschaffen.

Insgesamt sollte im innerörtlichen Bereich ein System von Abflusswegen auf öffentlichen und privaten Wegen mit negativen Dachprofil angelegt und in zukünftigen Straßenbaumaßnahmen mitberücksichtigt werden. Der Ausbau sollte dabei von den höher- zu den tieferliegenden Straßen erfolgen, sobald Erneuerungs- oder Neubaumaßnahmen geplant sind. Die Erhöhung der Fahrbahn an der Hausnummer 13 sollte beseitigt werden, um das Abflusshindernis zu entfernen. Die Anlieger von „Zum Weiher 20“ müssen

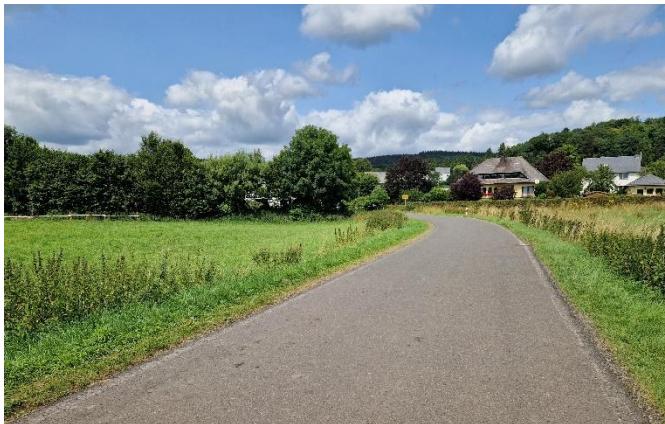
(N) Blick vom Durchlass zur Ortslage

Situation Etwa 60 m hinter dem südlichen Ortsausgang in Verlängerung der Straße „Zum Weiher“ endet die Verrohrung des Alsbach mit einem Auslass DN 1000 an der K172. Das Gewässer fließt ab hier wieder offen in östliche Richtung.

Variante 1: Die Ortsgemeinde verlegt in Abstimmung mit dem LBM ein zweites Durchlassrohr an der K172 zur Entlastung des Bestandbauwerks und einer schnelleren Ableitung der Rückstauflächen im Flurbereich „Auf der Burgwies“.

Variante 2: Durch eine lang ausgezogene Absenkung der Fahrbahn um ca. 1 m Höhe wird ein neuer Tiefpunkt in der Kreisstraße zur Verbesserung der Überströmbarkeit am Straßendamm hergestellt. Dann wird ein einzelner neuer Durchlass geschaffen anstelle eines zweiten Rohres.

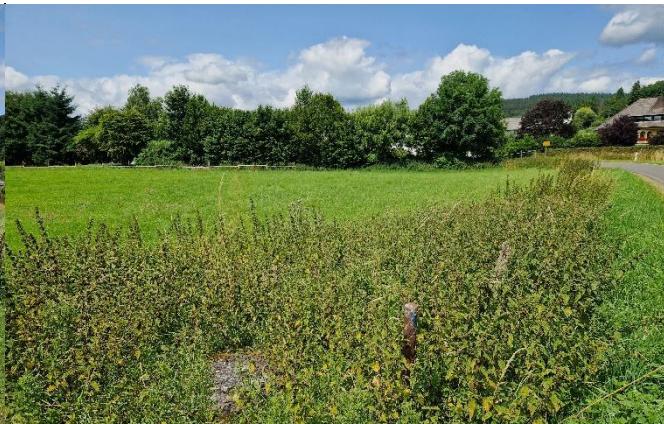
(NW) vorne: Ende der Verrohrung; hinten: Rückstaufläche

Der Auslassbereich soll in Zusammenarbeit mit dem LBM erneuert werden, es ist die Verlegung eines zweiten Rohres durch die Ortsgemeinde angedacht. Zudem wird die Wiesenentwässerung im gleichen Bereich eingeleitet. Dadurch würde sich bei Starkregen- und Hochwasserereignissen immer wieder ein „See“ in der Flur „Auf der Burgwies“ vor der Wohnbebauung bilden (bspw. 2021), so dass Rückstaugefahr für die Anwohner bestehe. Im Rahmen des ersten Bürgerforums zur Erstellung des Vorsorgekonzepts wurde diese Darstellung durch Anwohner bestätigt und der Wunsch nach einer Abstimmung mit dem LBM zu möglichen Maßnahmen an der K172 bekräftigt.

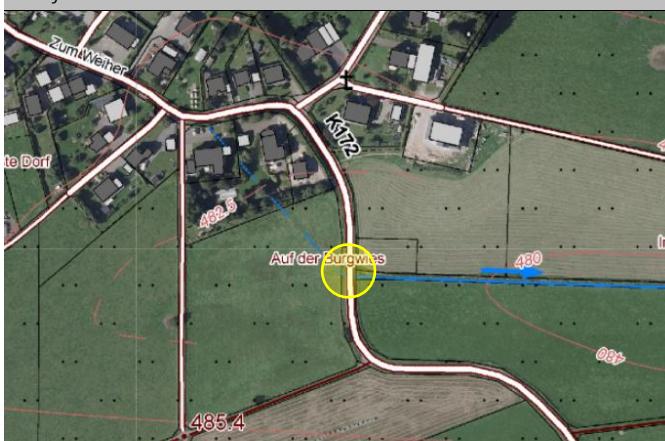
(O) offener Bachlauf Richtung Osten, ökologisch wertvoll

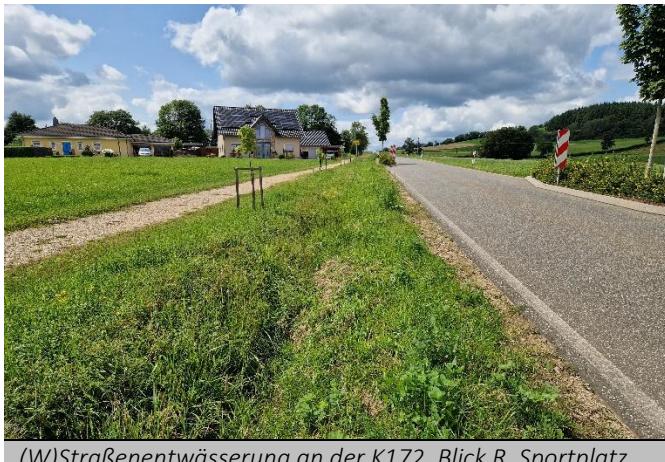
(W) Straßenentwässerung an der K172, Blick R. Sportplatz

Situation Am westlichen Ortsausgang an der Kreuzung zwischen der K172 und der Straße „Auf Bockelter“ kommt es im Ereignisfall zu Oberflächenabfluss im Straßenraum in Richtung der Ortslage. Parallel zur Kreisstraße verläuft ein Entwässerungsgraben und ein geschotterter Fußweg. An der Südseite der Straße befindet sich ein Einlassbauwerk in Zuständigkeit des LBM am Ende des Grabens.

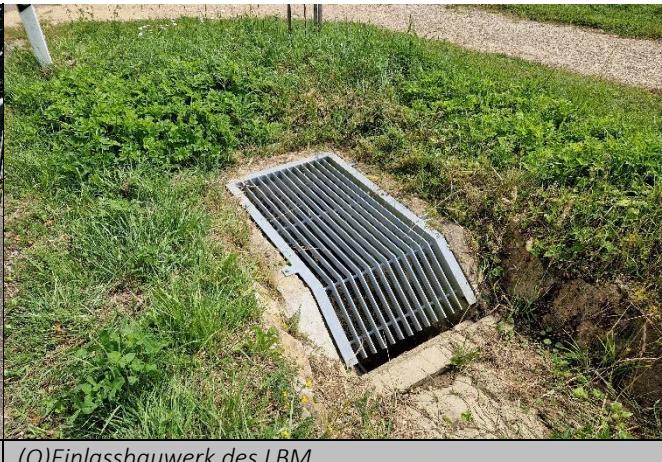
(O) Einlassbauwerk des LBM

Der mit einem Schrägrrost abgedeckte Schacht führt in eine Verrohrung mit DN 200 (siehe Bild rechts oben). Das Bauwerk befindet sich auf Höhe des Gebäudes „Faulenborn 3“. Auf den Starkregengefahrenkarten ist der Abflussweg über den Graben und den Fußweg aus Richtung des Sportplatzes sowie das Übertreten auf die Fahrbahn ab der Kreuzung zu „Auf Bockelter“ abgebildet.

Ziel Der Schrägrechen am Einlassbauwerk sollte weiter ausgezogen werden. Als günstig gilt bspw. ein Winkel von 30° . Auf diese Weise kann durch anströmendes Wasser mehr Material auf die Oberseite des Rechens geschoben werden, bevor sich die Stäbe zusetzen oder eine Verklausung im Abflussprofil bildet. Zudem muss der Graben regelmäßig freigestellt werden.

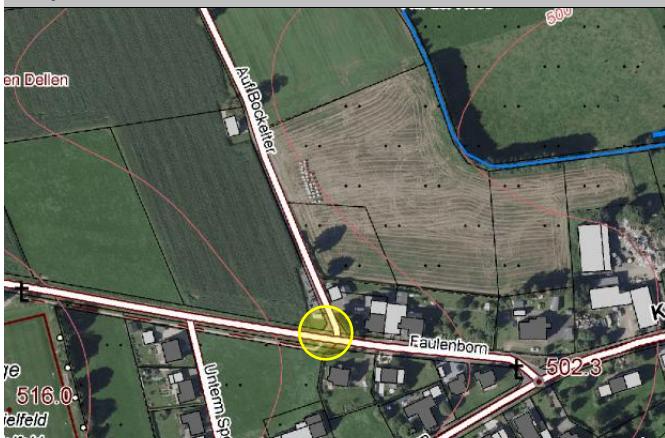
(O) Blick hangabwärts Richtung Ortslage

Ab Beginn der Ortslage sollte bei zukünftigen Straßenerneuerungsmaßnahmen die Anlage eines negativen Dachprofils mitgeplant werden, um die Wasserführung im Straßenraum zu verbessern. Betroffene Anwohner der Straße „Faulenborn“ müssen geeignete Maßnahmen der Eigenvorsorge treffen.

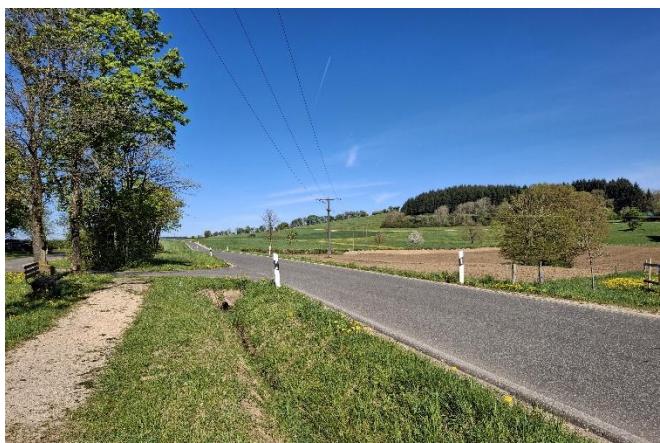
(W) LBM-Einlassbauwerk/ Entwässerungsgraben

Von der Sportanlage aus verläuft der beschriebene geschotterte Fußweg parallel zum Graben der K172 in Richtung Ortslage. Bei vergangenen Starkregenereignissen entstand bei Überlastung des Straßenentwässerungsgrabens ein Abflussweg über diesen Weg und die Fahrbahn der Kreisstraße in Richtung der Wohnbebauung.

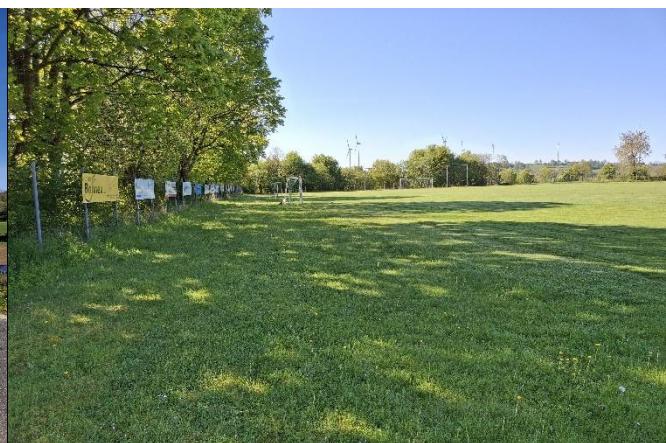
(S) Blick auf Sportanlage vor Maßnahmenumsetzung

Das Außengebiet ist in landwirtschaftlicher Nutzung und durch Grünland und Maisanbau geprägt. Die Starkregen gefahrenkarten zeigen dabei drei deutliche Abflusswege von der Wasserscheide zwischen Schwirzheim und Gondelsheim aus über die Freiflächen nach Osten zur Ortslage.

Ziel Der Oberflächenabfluss über die Felder und Kreisstraßen in Richtung Schwirzheim muss durch Anlage von Abschlägen, Einrichtung von Notwasserwegen oder Erhöhung von Wegen im Abflussprofil der Starkregenfahnen sowie Drosselung der Abflussmengen entschärft werden. Ein wesentlicher Abflussweg befindet sich dabei in den Maisfeldern nördlich der K172 und des Sportplatzes.

Hier wird bei notwendiger Wegeerneuerung im Wirtschaftsweg zwischen den Flurbereichen „Im Thal“ und „In den Dellen“ eine Wege erhöhung empfohlen, um eine verbesserte Rückhaltung an der Tiefenlinie zu erreichen. Dadurch verzögert sich auch die Beaufschlagung des unterhalb liegenden Alsbachs im Ereignisfall. Am Sportplatz wird die Anlage eines Notwasserweges zwischen der K172 über

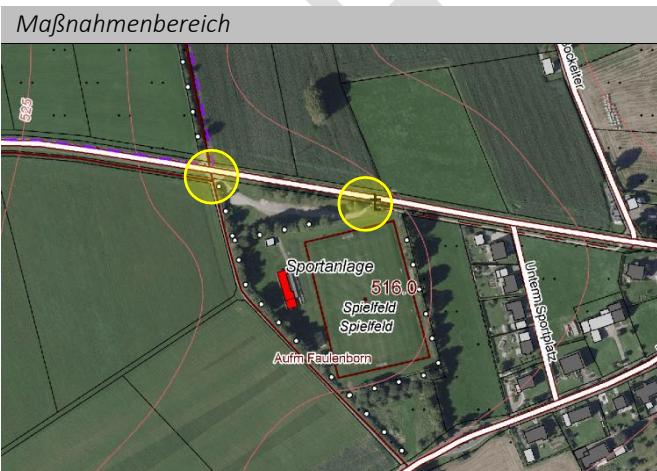
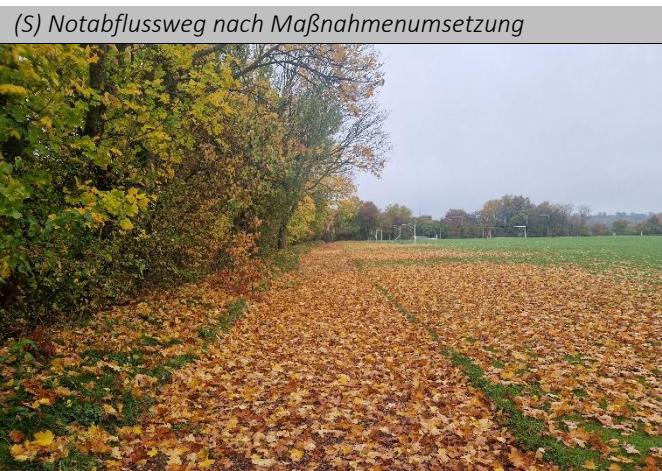
(S) Notabflussweg nach Maßnahmenumsetzung

Auf diese Weise kann der von Westen kommende Oberflächenabfluss schadarm abgeleitet oder wesentlich verzögert werden. Infolge der Bedeutung für den Schutz der Unterlieger und zur Entlastung der innerörtlichen Gefahrenbereiche wurden entsprechende Maßnahmen auf Initiative der Gemeinde bereits weitgehend umgesetzt (Foto auf vorheriger Seite rechts unten).

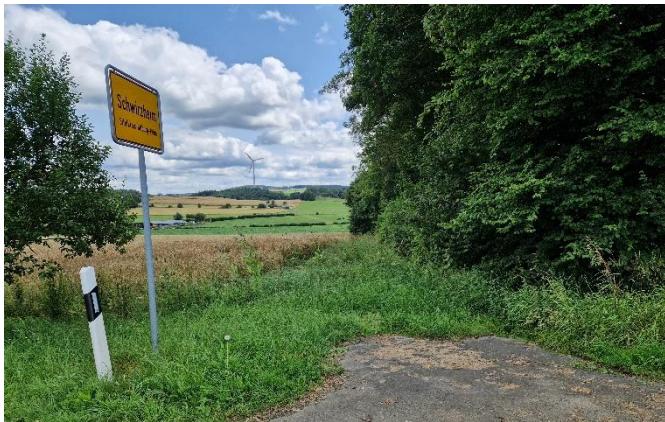
(S) rechts an Baumreihe: bestehender Graben

Situation Südlich der Sportanlage befindet sich der Ortseingang aus Richtung der K170. Zwischen Spielfeld und Fahrbahn befindet sich eine von Gehölzen eingefasste Brachfläche im Eigentum der Gemeinde, die als Baulastdeponie genutzt wird. An der Westseite der Brache und der Sportanlage verläuft ein Wirtschaftsweg in Verbindung zur K172. In der Einmündung dieses Weges in die K170 liegt eine Verrohrung als Überfahrt in Zuständigkeit des LBM.

Ziel Der bestehende Graben sollte genutzt werden, um von Norden über einen Notabfluss am Sportplatz abfließendes Wasser in die Felder unterhalb der K170 abzuleiten. Zu diesem Zweck muss eine neue Straßenverrohrung diagonal unter der Fahrbahn geschaffen werden. Die Brachfläche eignet sich zudem aufgrund der Flächenverfügbarkeit und Topographie dazu, einen Notabflussweg durch Anlage einer Retentionsmulde zu ergänzen.

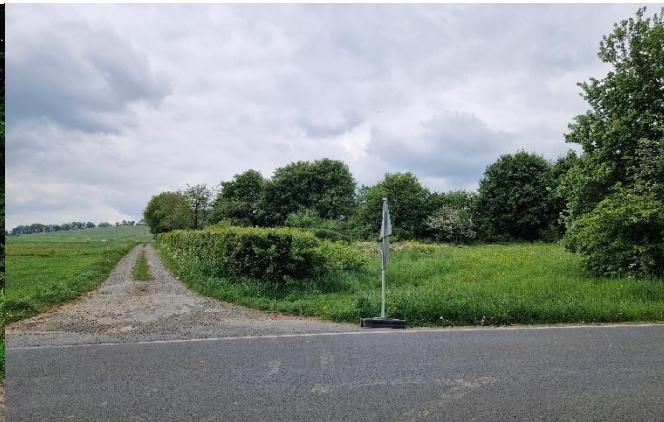
(N) Blick auf die Brachfläche vor Maßnahmenumsetzung

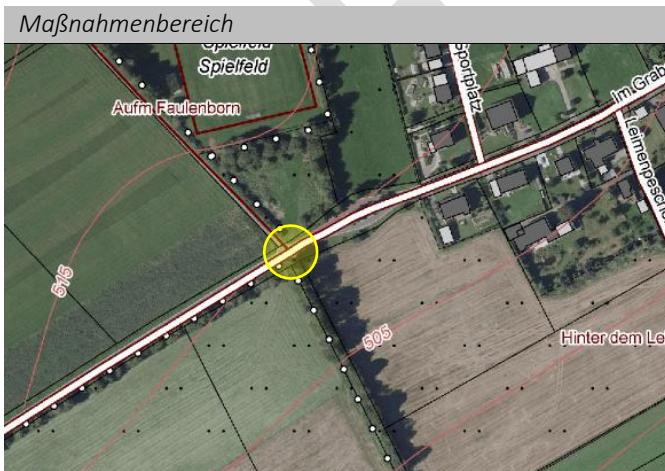
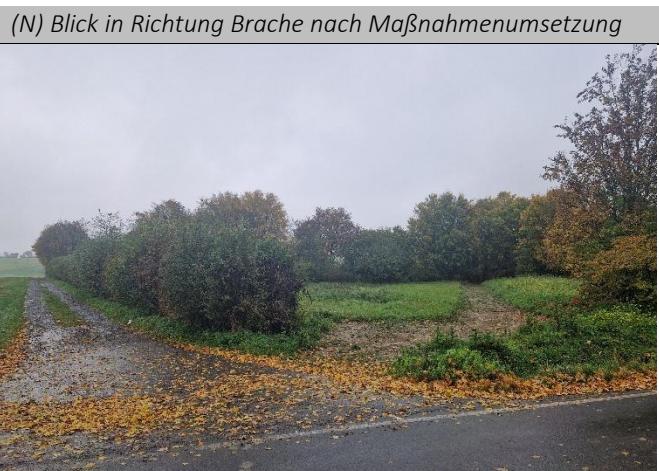
(N) Blick in Richtung Brache nach Maßnahmenumsetzung

Da die Außengebietsentwässerung der Gemeinde nicht in die Entwässerung der Kreisstraße einleiten soll, ist eine Absprache mit dem LBM erforderlich. Um die Bereiche zu trennen, muss auf Seiten der Brache eine Verwallung angelegt werden, um anströmendes Wasser aus dem Notabflussweg dem Straßendurchlass zuzuführen und ein Übertreten in den Entwässerungsgraben der Kreisstraße zu verhindern.

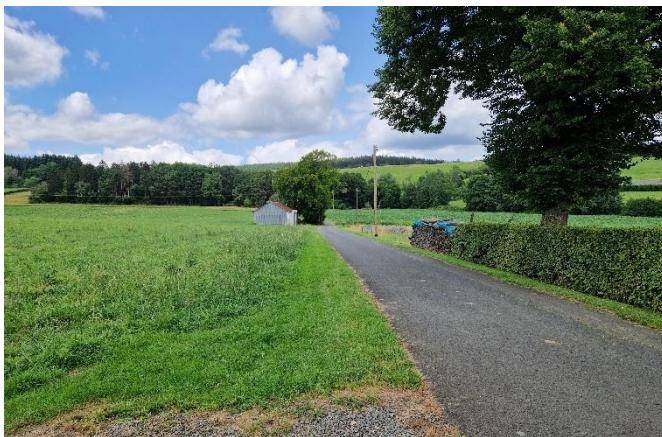
(N) Blick von der Kreisstraße in Richtung Ortsteil „Bockelter“

Situation Die Straße „Auf Bockelter“ liegt ca. 270 m unterhalb des in Maßnahmenbereich „Sportplatz/ K172“ beschriebenen Wirtschaftsweges nördlich des Sportplatzes und quert die dortige Tiefenlinie in Richtung Ortslage. Anlieger berichten von Oberflächenabfluss aus den oberhalb liegenden landwirtschaftlichen Flächen „Im Thal“ und „In den Dellen“.

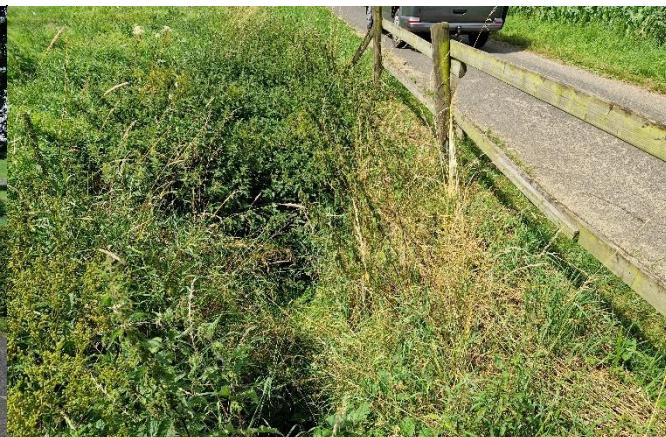
(N) Verrohrungen treffen im 90°-Winkel aufeinander

Zu diesem Zweck sollte man die Straße „Auf Bockelter“ im Bereich der Tiefenlinie anheben. Die bestehende Verrohrung kann in diesem Fall bei Einbau einer Drosselung weitergenutzt werden. Das Feuerwehrgerätehaus muss langfristig an einen ungefährdeten Standort verlegt werden.

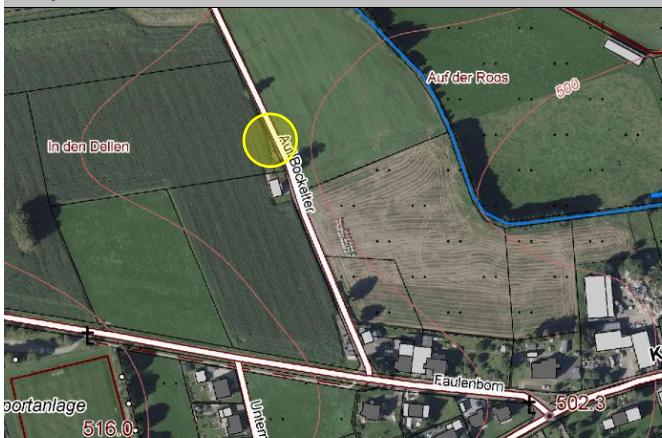
(O) Erosionsspuren im Maisfeld

Die Landnutzung durch Maisanbau schädigt aufgrund der intensiven Bodenbearbeitung den Porenraum der Böden, so dass sich die Infiltrationsleistung verringert. Die geringe Durchwurzelung des Oberbodens und Bodendeckung der Maispflanzen begünstigt die Bodenerosion. Infolgedessen sollte der Anbau durch Anlage von Grünstreifen, oder ggf. Eimmischung von *Silphium perfoliatum* modifiziert oder im Gefahrenbereich durch Grünlandnutzung ersetzt werden.

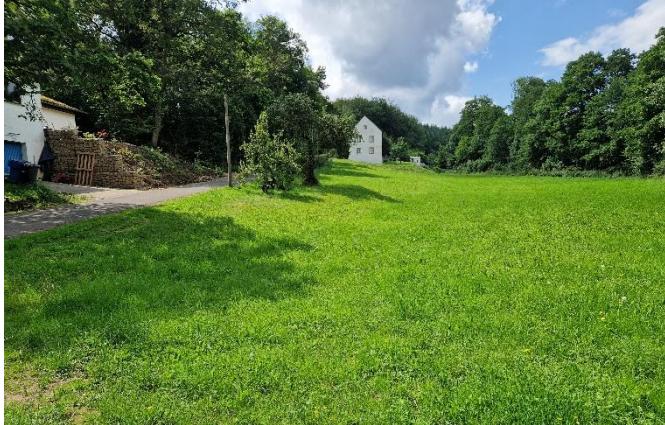
(N) Verwallung a. Str. anlegen, um Hangwasser abzuleiten

Situation Ca. 350 m nördlich von Schwirzheim liegt der Wohnplatz „Haus Bockelter“ am Alsbach. Nach Angaben der Gemeinde fließt hier bei Starkregen Wasser über die Zufahrtsstraße von Westen hangabwärts ab (siehe Bild oben links). Am Gewässer befindet sich ein verrohrter Straßendurchlass an der querenden Gemeindestraße. Das Bauwerk wird an der Nordseite durch ein Holzgeländer, an der Südseite durch einen Maschendrahtzaun gesichert.

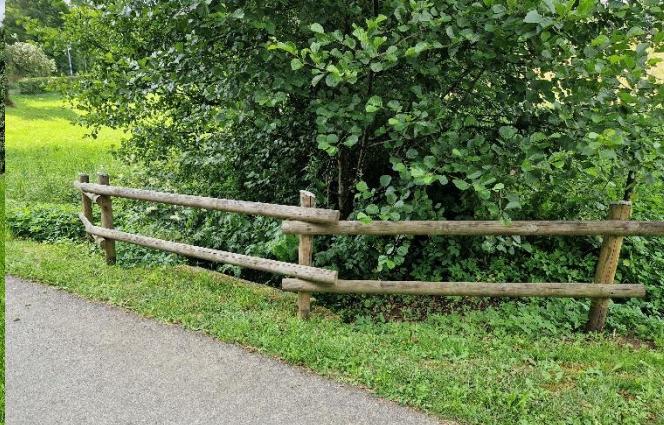
(N) Brückenbauwerk, Erle im Abflussquerschnitt entfernen

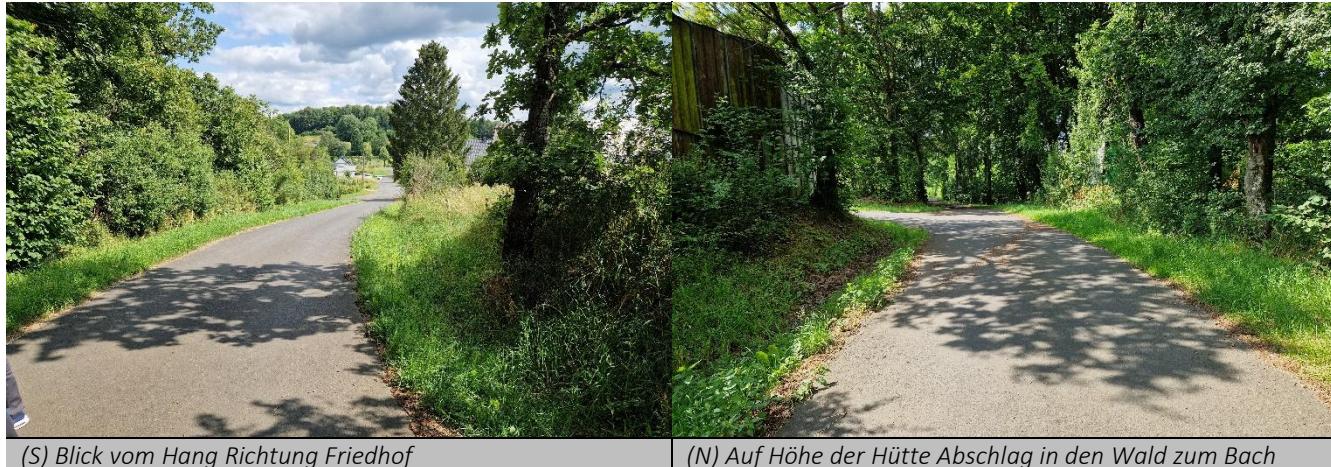
Auf Buch/ Zur Kopp: Anzelterbach

(S) Blick vom Hang Richtung Friedhof

(N) Auf Höhe der Hütte Abschlag in den Wald zum Bach

Ziel Um die Unterlieger zu entlasten, sollte die Anlage eines Abschlages auf Höhe der Hütte am Wirtschaftsweg in Richtung des Bachlaufs geprüft werden (vgl. Maßnahmenbereich links unten). Der Abschlag kann dabei entlang einer bestehenden Tiefenlinie im Gelände erfolgen.

Anströmendes Wasser sollte dann durch eine Verlängerung des Entwässerungsgrabens der Straße „Zur Kopp“ bis zum Anzelterbach aufgenommen und ins Gewässer abgeleitet werden. Im Bereich zwischen Hütte und unterhalb liegendem Entwässerungsrohr wird eine diagonale Aufwallung im Weg angelegt. Das
