**Entwurfsfassung**

Pölich, Juni 2026

**Planungsbüro Hömme GbR**  
**Ingenieurbüro für Wasserbau und Wasserwirtschaft**

## Auf der Bitz/ Im Wiesental

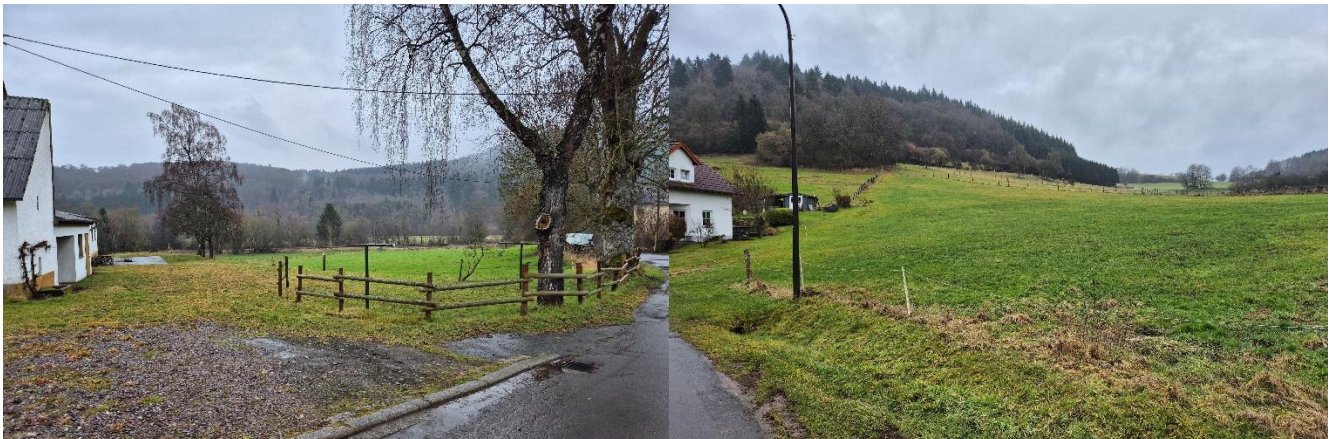
Im Wiesental (Nr. 5), Verlängerung der Tiefenlinie zur Kyll

Blick nach Südwesten gegen die Fließrtg. in die Tiefenlinie

**Situation** Östlich der Bebauung befindet sich eine Tiefenlinie im Gelände, die bei Starkregen breitflächig wasserführend. Dies zeigen auch die neuen Sturzflutgefährdungskarten. Der Abflussbereich liegt östlich des Gebäudes „Auf der Bitz 3“ und führt bis zur Straße „Im Wiesental“, wo das Oberflächenwasser dann auf die östliche Gebäudehälfte des Objekts Nr. 5 (Foto oben links) trifft. Das Objekt ist auch aufgrund seiner Lage unterhalb des Straßenniveaus dadurch besonders überschwemmungsgefährdet, wie die Karten zeigen.

Erfahrungen bei vergangenen Ereignissen zeigen zudem, dass durch den breitflächigen Abfluss auch die Objekte Nr. 2 und Nr. 8 an der Straße „Im Wiesental“ betroffen sind, dabei nicht durch wild abfließendes Oberflächenwasser, sondern auch durch drückendes Hangwasser.

**Ziel** Im Rahmen der Eigenvorsorge müssen die Anlieger der genannten Straßen die mögliche individuelle Betroffenheit am eigenen Gebäude und auf dem Grundstück, mit Hilfe der Sturzflutgefährdungskarten, prüfen und bei erkennbarer Gefährdung geeignete Maßnahmen zur Sicherung der Gebäude gegen Wassereintritt ergreifen.

Die Tiefenlinie sollte zukünftig von Bebauung freigehalten werden oder es muss eine besonders Beachtung der Starkregengefährdung und Freihaltung eines Abflusskorridors berücksichtigt werden, sodass ein gezielter Abflussweg modelliert wird und das Wasser auch über die Straße „Im Wiesental“ gezielt in nordöstliche Richtung geführt wird, durch einen baulich hergestellten Notabflussweg.

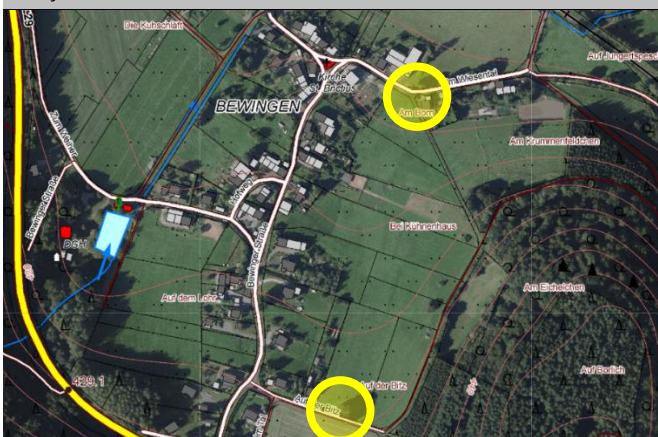
Tiefenlinie (Bildmitte) in Verlängerung d. Str. „Auf der Bitz“

Bei zukünftigen Ausbaumaßnahmen der Straße „Im Wiesental“ sollte in jedem Fall der Notabflusskorridor in der Straße hergestellt werden, sodass das Wasser von den Wiesenflächen gezielt in einem definierten und baulich angelegten Abflussbereich geführt und über die Straße in Richtung Kyllaue geleitet wird.

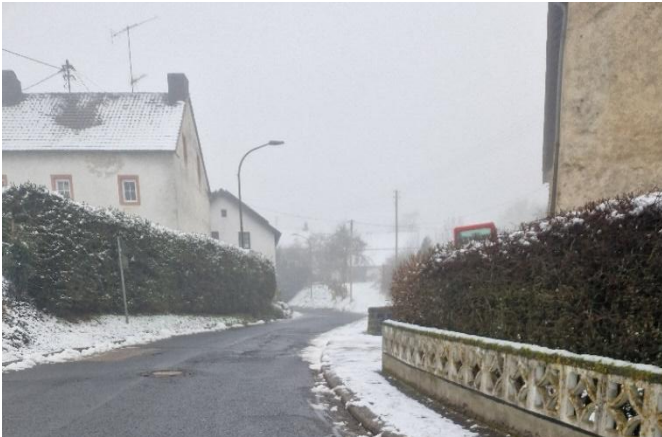
Bewinger Straße (Blickrichtung SSW)

**Situation** Die Bewinger Straße ist den Erfahrungen nach und bestätigt durch die Sturzflutgefährdungskarten bei stärkeren Regenereignissen wasserführend durch die Ortslage. Der Wasserabfluss verlief bislang schadarm und es kam nicht zu Überschwemmungen von Anliegergrundstücken. Das Wasser floss unterhalb der Ortslage dann den Kyllwiesen zu

Bei zukünftig anstehendem Straßenausbau der Bewinger Straße soll die Starkregenvasserführung berücksichtigt und ggf. durch Anpassungen verbessert werden, bspw. durch Anlage eines negativen Dachprofils und einer Wasserführung mit Mittelrinne.

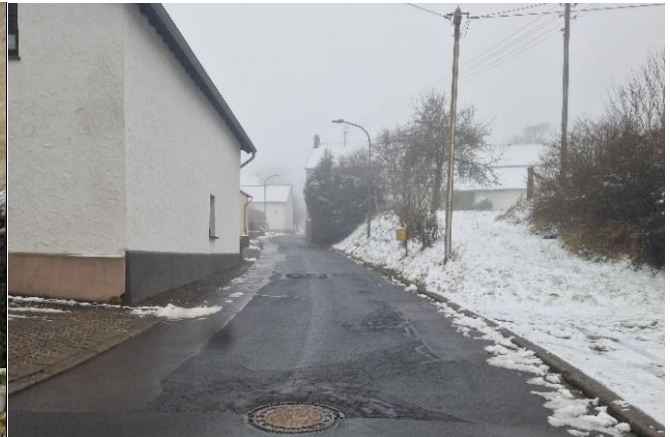
Bewinger Straße (Blickrichtung SSW)

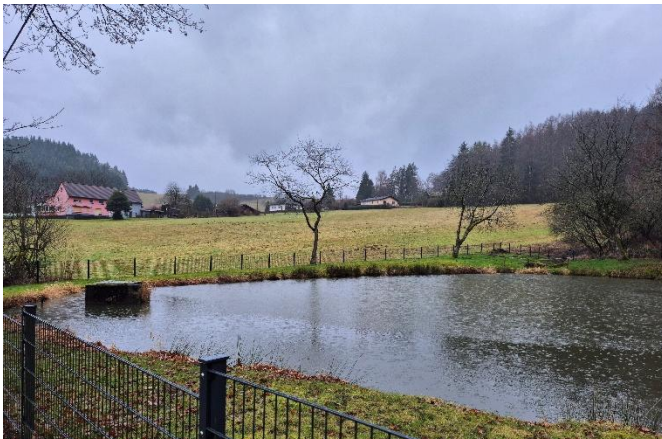
Weiher mit Mönchbauwerk im Hauptschluss des Baches

**Situation** Der Ortsgraben (Gewässer. 3. Ordnung, Gewässernr. 2663779640) entspringt unweit westlich der L 29 im Wald und fließt in nordöstlicher Richtung, entlang des Siedlungsbereiches Bewingen, der Kyll zu. Am Dorfgemeinschaftshaus fließt das Gewässer im Hauptschluss durch eine städtische Weiheranlage (Fotos oben).

**Ziel** Der Füllstand der Weiheranlage ist hoch, es besteht kaum Freibord in der Anlage und ein Überlaufen bei einem Starkregenereignis kann schnell eintreten. Zu prüfen ist, warum der Füllstand derart hoch ist und ob dies durch Maßnahmen geändert werden kann; ggf. ist der Ablauf am Mönchbauwerk verstopft. Vegetation ist am Mönchbauwerk bereits erkennbar. Eine kurzfristige Unterhaltungsmaßnahme soll die Funktionsfähigkeit wiederherstellen und darüber hinaus soll geprüft werden, ob eine Absenkung des Dauerstaus der Anlage möglich ist.

Zudem sollte der Damm-Bereich hinsichtlich seiner Stabilität und Standsicherheit geprüft werden, vor allem aufgrund des Baumbestandes, dessen Wurzeln die Standfestigkeit beeinträchtigen können. Besonders wegen des unmittelbar unterhalb befindlichen Feuerwehrgerätehauses ist eine Überprüfung der Standsicherheit der Anlage erforderlich.

Kommt es zukünftig bei Starkregen zu kritischen Situationen an der Anlage, sollte ein Notüberlauf baulich im Damm hergestellt werden, sodass ein gezielter Überlauf erfolgen kann, ohne den Damm zu beeinträchtigen und sodass das Wasser, bspw. über die Zufahrt zum Dorfgemeinschaftshaus, gezielt in die Wiesen links des unterhalb der Straße wieder offenen Bachlaufs abfließen kann.

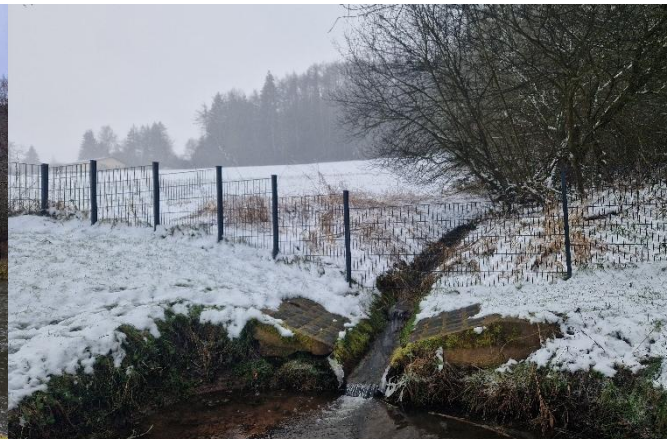
Eintritt des Ortsgrabens in den Weiher, Blick gg. Fließrtg.

Im Zulaufbereich des Baches in den Weiher (Foto oben rechts) befindet sich eine Zaunanlage quer zur Fließrichtung des Gewässers. Diese dient der Umzäunung der Anlage, führt jedoch bei erhöhtem Material-

und Totholz-/ Treibguttransport dazu, dass dieses sich verklaust und ggf. unkontrolliert Wasser zurückstaut. Sofern die Zaunanlage nicht entfernt oder in Fließrichtung gewässerbegleitend aufgestellt werden kann, sollte eine regelmäßige Kontrolle stattfinden, um Verklausungen festzustellen und entfernen zu können.

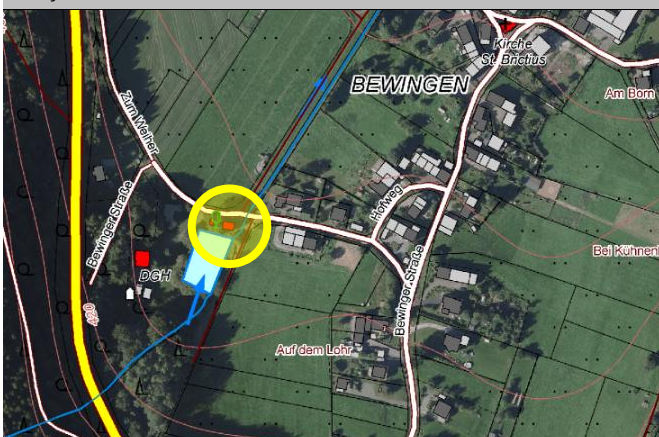
Der Bach tritt durch ein Mönchbauwerk in eine Verrohrung ein, die ihn unter der Straße „Zum Weiher“ hindurchführen, bevor er wieder offen der Bewinger Straße zufließt (Foto unten rechts: Auslass aus der Bachverrohrung).

Auslass unterhalb der Str., im Hintergrund Feuerwehrhaus

Das Feuerwehrgerätehaus Bewingen in der Straße „Zum Weiher“ liegt unmittelbar zwischen Weiher und Straße, an der Verrohrung des Ortsgrabens und ist gemäß Starkregengefahrenkarten potenziell gefährdet. Am Objekt zu prüfen ist, ob durch den angegebenen Starkregenabfluss (stellenweise > 2,0 m/s bereits bei SRI 7) und Wasseraufstau (50 bis < 100 cm) am Gebäude eine Gefährdung von Wassereintritt in das Objekt besteht und dies negative Auswirkungen auf die Einsatzfähigkeit hätte, sodass bauliche Vorsorgemaßnahmen erforderlich wären.

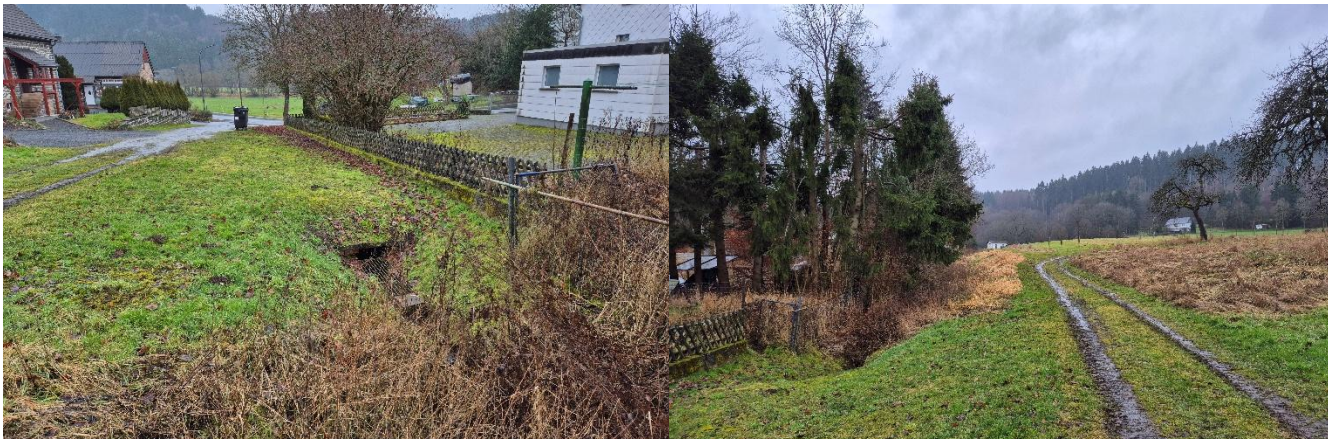
Einlassbauwerk Bachverrohrung Ortsgraben

Blick gg. Fließrtg., Einlassbauwerk links des Weges

**Situation** Der Ortsgraben tritt am Grundstück Bewinger Straße 41, zwischen Privatgrundstück und Wirtschaftsweg, in eine Verrohrung ein, die das Gewässer bis unterhalb der Bewinger Straße führt. Die Sturzflutgefährdungskarten zeigen, dass es bei Überlastung des Einlassbauwerks und der Bachverrohrung zunächst zu schadarmem Oberflächenabfluss in nordöstliche Richtung zur Bewinger Straße kommt, wo das Wasser ebenfalls schadarm in die un bebauten Wiesenflächen verströmen kann (Foto unten rechts).

Bei größeren Starkregenereignissen (> SRI 7) sind jedoch auch die Anlieger Grundstücke im Abflussbereich, Bewinger Straße 41 und 43, potenziell betroffen.

**Ziel** Das Einlassbauwerk sollte mittelfristig baulich optimiert werden und mit einem Schrägrechen versehen werden, sodass sich das Bauwerk weniger schnell zusetzt. Dabei kann der Einlassbereich noch etwas aufgeweitet werden, sodass eine Überlastung der Bachverrohrung bei Starkregen herausgezögert wird.

Eine regelmäßige Unterhaltung des Bauwerks ist durch die Stadt zu erbringen. Die Verbandsgemeinde muss im Rahmen der Gewässerunterhaltung im Fließabschnitt zwischen der Straße „Zum Weiher“ und der Bachverrohrung den Normalwasserabfluss gewährleisten. Die Bachverrohrung muss ebenfalls in regelmäßigen Abständen hinsichtlich ihres Zustands und eines freien Abflussquerschnitts überprüft werden.

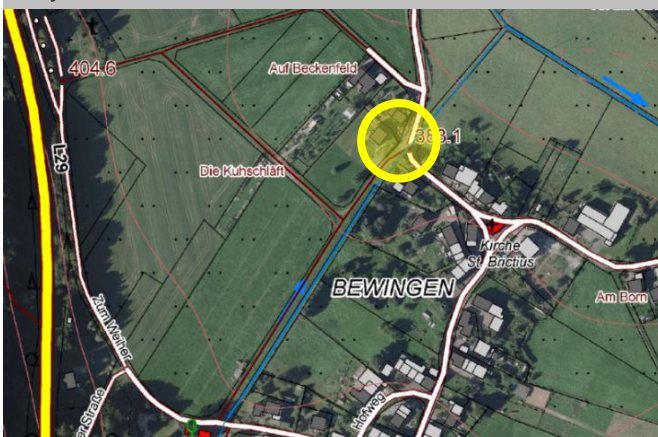
Kreuzungsbereich Bewinger Straße: Notabfluss in Wiesen

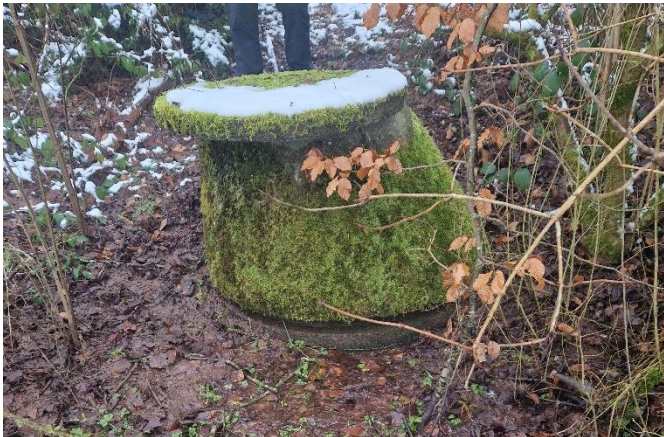
Defektes Drainagebauwerk

Erfahrungen bei vergangenen Ereignissen bestätigen vor allem den Abfluss über die Grünflächen zwischen Friedhof und Bebauung, auch aufgrund eines defekten Drainagebauwerks (Foto oben links). Wasser tritt im unteren Bereich aus dem Bauwerk aus, was dazu führt, dass sich sehr viel Wasser ansammelt und statt zu versickern über die Straße ins Grünland fließt.

**Ziel** Ortsbebauung ist durch den Abfluss nicht gefährdet. Dennoch soll geprüft werden, woher das überschüssige Wasser kommt und wer zuständig ist für die Wiederherstellung der Entwässerungseinrichtungen (LBM wegen der L 29 oder die Stadt bei Anlagen der Außengebietsentwässerung).

Maßnahmen	Zuständigkeit	Umsetzung
Überprüfung der Entwässerungssituation und der -einrichtungen sowie der Zuständigkeit für die Wiederherstellung der ordnungsgemäßen Entwässerung	Stadt (in Abstimmung mit dem LBM)	mittelfristig

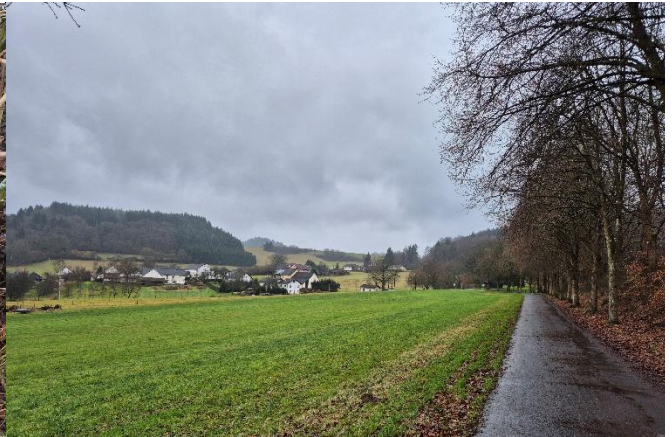
Straße „Zum Weiher“ und Grünlandflächen

Zwischen erstem und zweitem Drainagebauwerk ist der Weg zum Friedhof im Winter oftmals komplett zugefroren und so glatt, dass keine Autos fahren können und Menschen den Friedhof nicht erreichen. Die Straße ist der einzige Weg zum Friedhof.
