Stadt **Daun**      Stadtteil Neunkirchen      Code NEU\_03      Kennzeichnung **3**

Bereich **Starenweg**

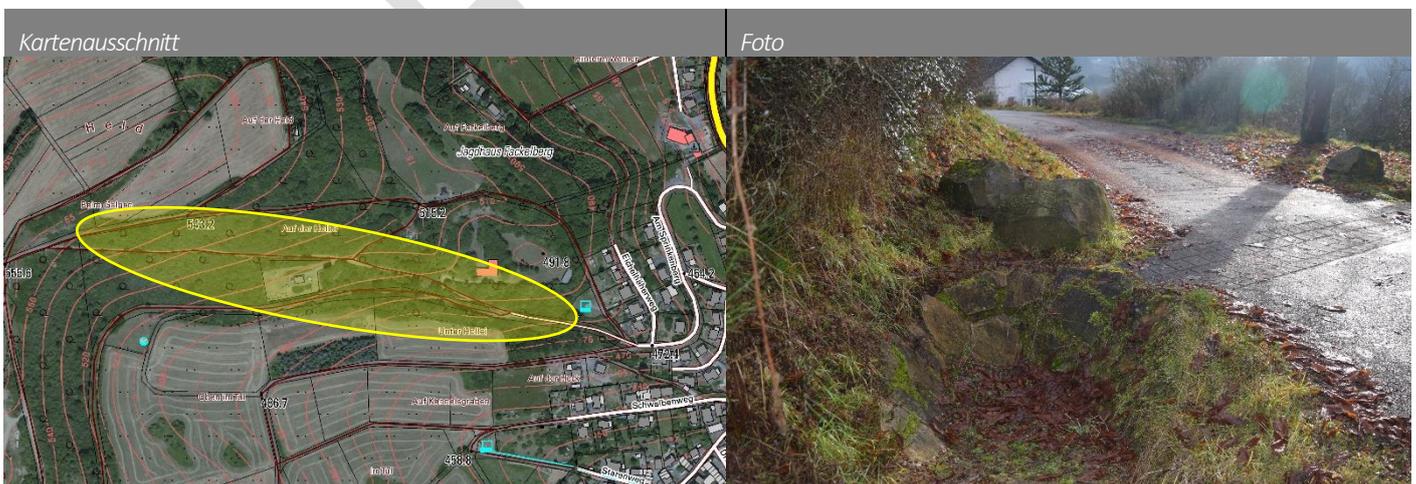
Stadt	Daun	Stadtteil	Neunkirchen	Code	NEU_01	Kennzeichnung	①
Bereich	Am Sprinkenberg						
Problemstellung	<p>Oberhalb des Straßenzuges „Am Sprinkenberg“ schließt ein Wirtschaftswegenetz mit steigendem Gefälle an, welches bei langanhaltenden Niederschlägen in Richtung der Bebauung entwässert. Die zur Oberflächenentwässerung eingerichteten Abschlüsse im Wirtschaftsweg konnten bisher zwar ihren Zweck erfüllen, dennoch wurde ein verbleibender Rest des Abflusses weitergeleitet, wodurch sich eine unmittelbare Gefährdung der Anliegerbebauung ergibt.- Bei intensiveren Niederschlägen soll das Wasser über eine Entwässerungsrinne im Wirtschaftsweg oberhalb der Bebauung abgeschlagen und dem südlichen Taleinschnitt zugeführt werdenl. Diese Rinne ist jedoch nicht optimal modelliert und sollte optimiert werden.</p>						
Zielsetzung	<p>Durch regelmäßige Unterhaltung der bestehenden Abschlüsse soll ein Großteil des anfallenden Oberflächenabflusses schadarm zum südlich angrenzenden Taleinschnitt geleitet werden. Unerlässlich sind ergänzende Maßnahmen in diesem Bereich, sodass keine maßgebende, räumliche Problemverlagerung daraus resultiert, s. NEU_03. Des Weiteren sind die Entwässerungseinrichtungen unweit vor der Bebauung baulich zu überarbeiten und optimieren, sodass diese möglichst leistungsfähig sind, um das Schadenspotenzial für die Bebauung zu verringern.</p>

Maßnahmen	Beschreibung	Zuständigkeit	Umsetzung
	Sicherstellung einer regelmäßigen Instandhaltung der eingerichteten Abschlüsse	Stadt	dauerhaft
	<p>Optimierung der Entwässerungseinrichtungen des Wirtschaftsweges zur Vermeidung der Weiterleitung des Oberflächenabflusses in Richtung der Bebauung</p> <ul style="list-style-type: none"> <li>• Optimierung des Durchlassbauwerks: -Verwendung eines dreidimensionalen Einlassgitters mit schräg gestellten Stäben, um ein schnelles Zusetzen mit Material aus dem Außengebiet zu vermeiden</li> <li>• Reprofilierung/ stärkere Modellierung der Entwässerungsrinne im Weg über dem Durchlassbauwerk</li> </ul>	Stadt	kurzfristig

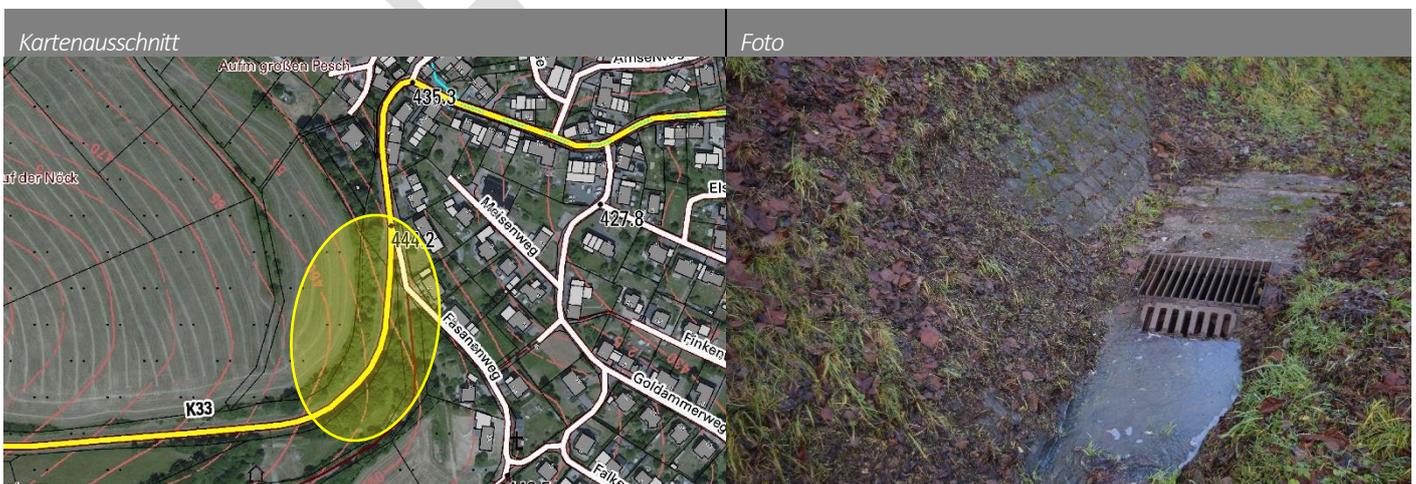
Stadt	Daun	Stadtteil	Neunkirchen	Code	Neu_02	Kennzeichnung	②
Bereich	Ortseingang K 33						
Problemstellung	<p>Straßenseitig geführte Rinnen, die am Ortseingang verrohren und in welche sowohl die Straße als auch das Außengebiet, bzw. angrenzende, landwirtschaftlich genutzte Flächen entwässern, bergen ein enormes Schadenspotenzial für die bebaute Ortslage, so auch im Bereich der K 33, am westlich gelegenen Ortseingang. Bei Starkregen gelangen diese Entwässerungseinrichtungen schnell an ihre Kapazitätsgrenze, da neben des erhöhten Abflussvolumens Material mittransportiert wird und das Wasser spätestens am damit zugesetzten Einlassbauwerk auf die Straße geleitet wird. Zwar sind hierdurch noch keine Schäden an privaten Grundstücken/ Gebäuden aufgetreten, jedoch kann dies bei einer intensiveren Beaufschlagung der Straße, bei einem Extremereignis, nicht ausgeschlossen werden</p>						
Zielsetzung	<p>Für den Abfluss in die Verrohrung ist zum einen das Einlassbauwerk baulich solchermaßen herzustellen, dass sich dieses im Ereignisfall nicht unmittelbar zusetzt und der Abfluss in die Verrohrung möglichst lange gewährleistet ist. Zum anderen ist die Rinne in regelmäßigen Zeitabständen zu unterhalten, um deren Leistungsfähigkeit langfristig, insbesondere bei Starkregenereignissen zu erhalten, sodass der Abfluss nicht bereits vor der Verrohrung auf die Straße übertritt.</p>

Maßnahmen	Beschreibung	Zuständigkeit	Umsetzung
	bauliche Optimierung des Einlassrosts, bspw. durch Installation eines dreidimensionalen Einlassgitters mit schräg gestellten Stäben	Straßenbaulast-träger	kurzfristig
	Sicherstellung einer regelmäßigen Unterhaltung der Rinne vor und im Bereich des Einlassbauwerks	Straßenbaulast-träger	dauerhaft

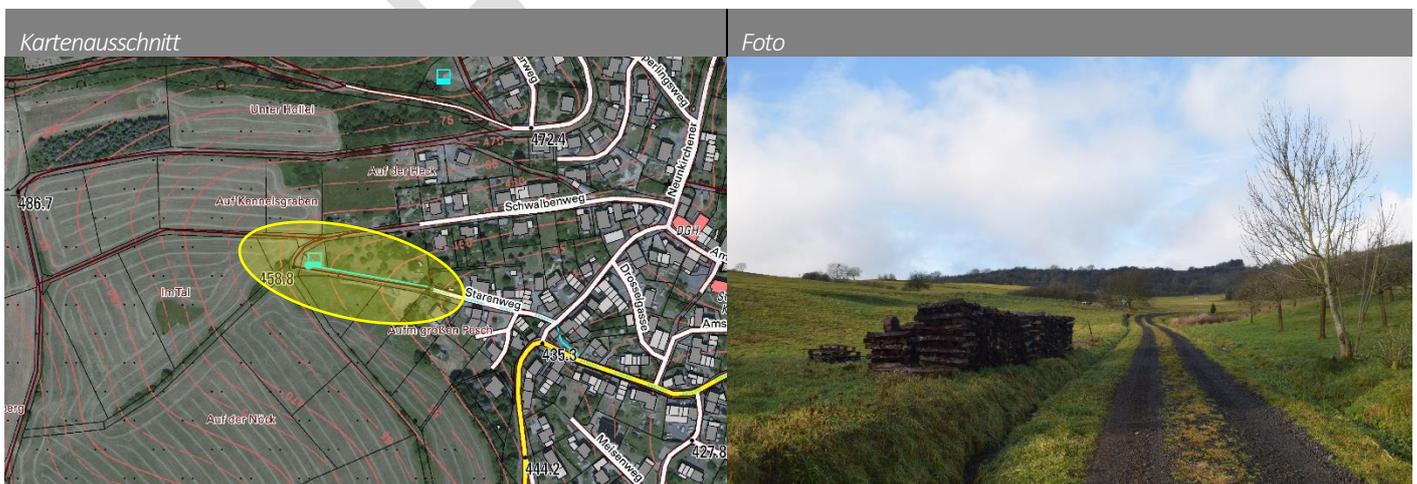
**Problemstellung** | Der Starenweg liegt in der Abflussschneise der westlich angrenzenden Hangflächen und führte den Oberflächenabfluss, inklusive des abgetragenen Schottermaterials des oberhalb liegenden Wirtschaftsweges, bereits wiederholt in die bebaute Ortslage, was neben der neuralgischen, topographischen Lage auf die defizitär ausgeführten Entwässerungseinrichtungen zurückgeführt werden kann. Die in Fließrichtung links befindliche Entwässerungsrinne ist unzureichend dimensioniert. Hinzu kommt, dass der Abfluss aus dem Weg, aufgrund der erhöhten und mäßig unterhaltenen Wegebankette, nicht in die Rinne abgeschlagen werden kann. Darüber hinaus stellen sowohl das Durchlass- als auch das Einlassbauwerk am Starenweg, aufgrund ihrer baulichen Ausführung, neuralgische Punkte dar, die einen Abfluss in die bebaute Ortslage begünstigen.

**Zielsetzung** | Durch Anlage des Wirtschaftsweges in einem negativen Dachprofil kann eine bessere Zuleitung des Abflusses in die Entwässerungsrinnen gewährleistet werden. Dementsprechend gilt es dann auch die Leistungsfähigkeit der Rinne durch eine Reprofilierung zu erhöhen. Das Durchlass- und das Einlassbauwerk sind baulich so herzurichten, dass sich diese nicht unmittelbar mit Material zusetzen und der notwendige Abfluss in die Verrohrung grundsätzlich gewährleistet ist.

Maßnahmen	Beschreibung	Zuständigkeit	Umsetzung
	bauliche Optimierung des Einlassrosts, inklusive Sicherung der Anlage (Entfernung der morschen Holzabdeckung, Anbringung eines Geländes)	Stadt	kurzfristig
	Herstellung einer leistungsfähigen Rinne (in Fließrichtung links) <ul style="list-style-type: none"> <li>in Abstimmung mit Grundstückseigentümern: Nutzung an Rinne angrenzender Flächen, um Rinne zu reprofilieren</li> </ul>	Stadt/Grundstückseigentümer	kurz- bis mittelfristig
	Abschälen und regelmäßige Unterhaltung der Wegebankette, um Starkregenabfluss den Entwässerungsrinnen zuzuführen	Stadt	kurzfristig, regelmäßig
	Freihaltung der Entwässerungsrinnen und des Umfelds von Lagerungen (bspw. Holzstapel)	Stadt/Flächennutzer	dauerhaft
	Anlage des Wirtschaftsweges im Dachprofil, um Wasserführung im Weg/ Abtrag sowie Weiterleitung von Schotter zu reduzieren	Stadt	mittelfristig
	Erhalt der Grünlandnutzung im Bereich der angrenzenden Hangflächen	Stadt/Flächeneigentümer	dauerhaft

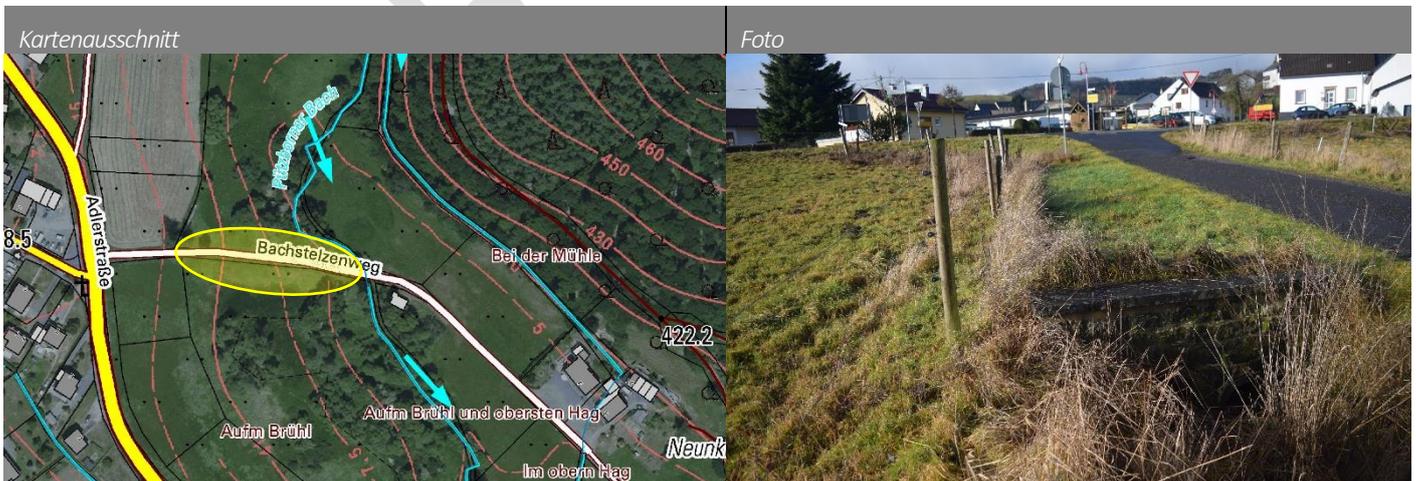
Bereich **Bachstelzenweg**

Problemstellung Entlang des Bachstelzenweges befindet sich der Auslass einer Ortsentwässerung Neunkirchens, wonach diese offen in den Pützborner Bach mündet. Der Auslassbereich bzw. das Profil, der Unterhaltungszustand sowie das Gefälle der an die Verrohrung anschließenden Rinne begünstigen bei Starkregen einen Rückstau, welcher sich in die Verrohrung verlagern könnte und somit ein enormes Schadenspotenzial für die bebaute Ortslage birgt.

Zielsetzung Durch eine Angleichung des Höhenunterschiedes zwischen Verrohrung und Rinne sowie deren regelmäßigen Freihaltung und Unterhaltung, insbesondere im Bereich des Auslasses, kann das Rückstaupotenzial maßgeblich herabgesetzt werden.

Maßnahmen	Beschreibung	Zuständigkeit	Umsetzung
	<ul style="list-style-type: none"> <li>Tieferlegung und Freiräumen der Bachsohle</li> <li>Angleichen des Gefälles</li> </ul>	VG	kurzfristig
	regelmäßige Unterhaltung/ Freihaltung der Rinne zwischen der Verrohrung und dem Mündungsbereich in den Pützborner Bach	Stadt	regelmäßig

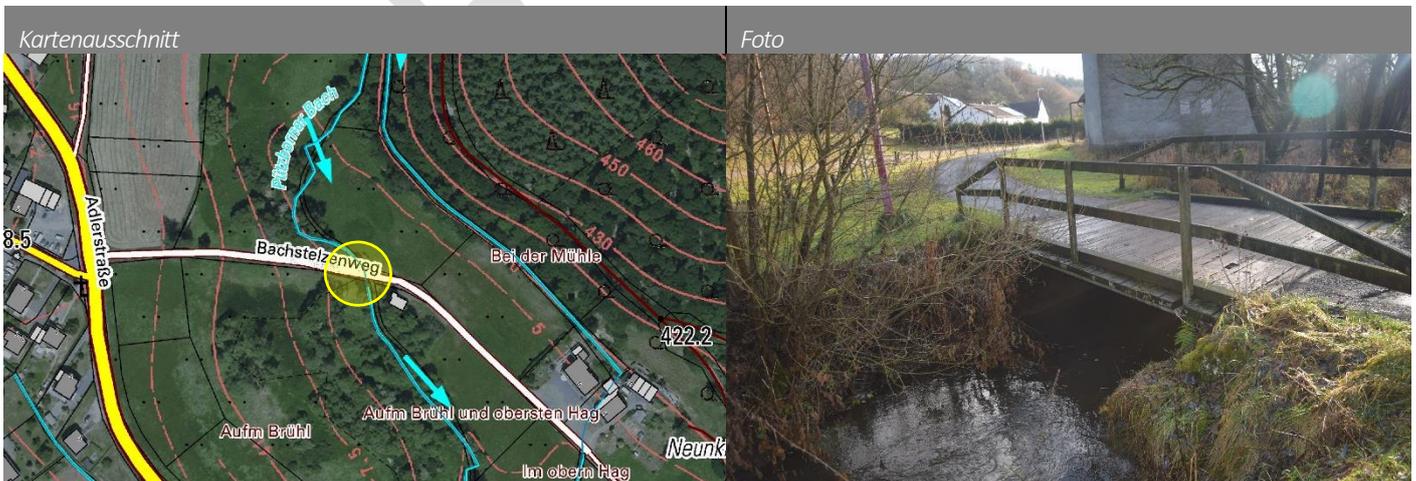
Bereich **Bachstelzenweg: Pützborner Bach**

**Problemstellung** Die Brücke am Bachstelzenweg wurde in der Vergangenheit bereits wiederholt vom Pützborner Bach überströmt, wodurch augenscheinlich die Standfestigkeit der Brücke erheblich herabgesetzt wurde. Dieser Zustand stellt beim nächsten Starkregen und einer zusätzlichen Beaufschlagung des Pützborner Baches ein erhebliches Risiko für einen schadarmen Abfluss des Gewässers dar: das Bauwerk könnte einstürzen, bzw. einzelne Bestandteile könnten mitgerissen werden und den Abfluss unmittelbar oder aber an nachfolgender Stelle blockieren, sodass umliegende Gebäude sowie Anlieger betroffen sein könnten. Zwar ging bei der zuletzt durchgeführten Bauwerksprüfung ein positives Urteil hervor, jedoch ist der Zustand des Brückenbauwerks unter Berücksichtigung des Gefahrenpotenzials für die Unterlieger regelmäßig zu prüfen.

**Zielsetzung** Eine Erneuerung des Bauwerks bzw. ein Ersatz durch eine bauliche Alternative könnte das Verklauungsrisiko im Ereignisfall erheblich verringern und sollte bei zukünftig notwendigen baulichen Maßnahmen an der Brücke geprüft werden.

Maßnahmen	Beschreibung	Zuständigkeit	Umsetzung
	regelmäßige Zustandsprüfung des Brückenbauwerks	VG	regelmäßig
	Bei erforderlichen Maßnahmen an der Brücke: Prüfung einer alternativen Bauweise oder Anlage einer Furt	VG	langfristig
