Ernst-Brück-Weg

Situation

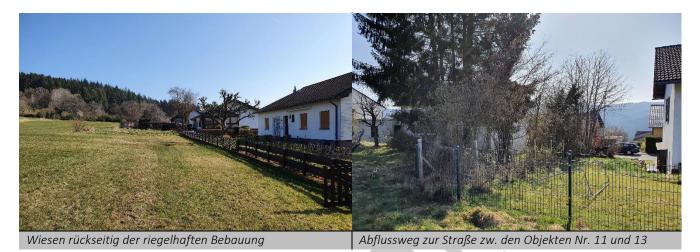
Die riegelhafte Bebauung am Ernst-Brück-Weg (ins. Ernst-Brück-Weg 11-15 waren nach Starkregen und langanhaltenden Regenfällen durch Oberflächenabfluss aus den landwirtschaftlichen Flächen betroffen bzw. gefährdet. Derzeit werden die Flächen als Grünland genutzt, es soll aber zwischendurch auch mal eine ackerbauliche Nutzung gegeben haben. Einige Anlieger haben sich mit kleinen Mauern und Randsteinen geschützt, sodass das Wasser nicht in die Grundstücke eintrat. Mit der Folge, dass es dann auf das Grundstück Nr. 13 und von dort auf die Straße geflossen ist. In der Straße steht das Wasser dann, staut sich auf und kann bei Überlastung des Kanals zunächst nicht abfließen.

Die Nutzung der landwirtschaftlichen Flächen als Grünland ist unbedingt zu erhalten, sodass die zusätzliche Gefährdung durch Erosion und Bodenabtrag in die Bebauung vermieden wird und zumindest ein kleiner Teil des Niederschlagswassers örtlich versickern kann.

Wesentlich sind Eigenvorsorgemaßnahmen durch die Anlieger, insbesondere unmittelbar an den Gebäuden, um Wassereintritt zu vermeiden. Auf dem Grundstück Nr. 13 kann durch Modellierung eines Grabens die Wasserführung zur Straße hergestellt werden, um das Wasser nicht in zur Eingangstür, sondern auf die Straße zu führen. Es besteht aufgrund der auch auf der anderen Straßenseite riegelhaften Bebauung keine optimale Möglichkeit zur Herstellung eines Notabflussweges, um das Wasser gezielt aus der Bebauung herauszuführen. Ein möglicher Notabflussweg könnte unter Umständen (und nur in Abstimmung mit den privaten Flächeneigentümern) im unbebauten Bereich auf den Grundstücken Nr. 15 und 17 auf die Straße erfolgen und dann – bei entsprechender Anpassung der Wasserführung in der Straße – entlang der Straße "In der Joch" und über das unbebaute Grundstück "In der Joch 8" aus der Bebauung heraus Richtung Büscheicher Straße.

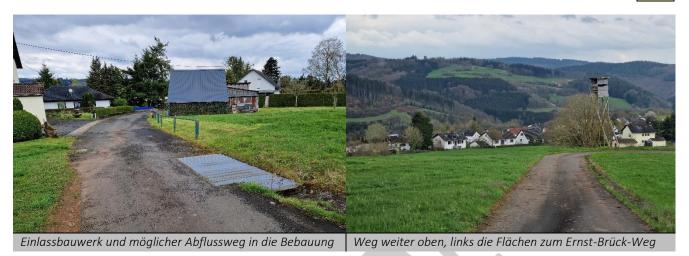
Zur Dietzenlay 2

Situation Bislang gab es noch keine Erfahrungen mit Oberflächenabfluss entlang der Straße "Zur Dietzenlay", aus dem Wald kommend oder auch durch Überlastung des Einlassbauwerks.

Das Einlassbauwerk sollte jedoch baulich verbessert werden – wenn es ohnehin erneuert werden muss oder wenn bei Starkregen zu beobachten ist, dass es nicht gut funktioniert. Dabei sollte vorne ein schräggestellter Rechen mit horizontalen Stäben vorgesetzt werden, über die das sich festsetzende Material durch das anströmende Wasser nach ober geschoben wird, wodurch der Einlass länger funktionsfähig gehalten werden kann.

Eine regelmäßige Unterhaltung der Rinne und des Einlasses sowie ein regelmäßiges Abschälen des Wegebanketts soll die Wasseraufnahme von Rinne und Einlass sicherstellen.

Um Wasserabfluss in die Straße aus dem Wald zu vermeiden, soll geprüft werden, ob hierzu ergänzende Maßnahmen der verbesserten Rückhaltung im Wald möglich sind.

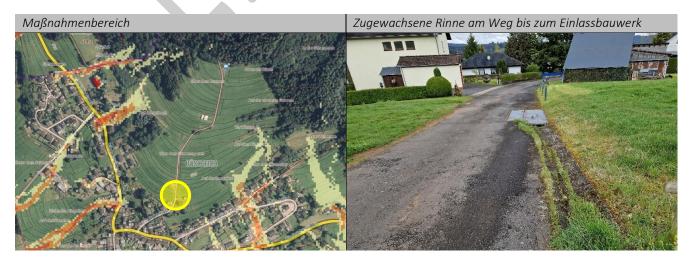
Die Anlieger der Straße sowie der angrenzenden Straßen in der Ortsmitte sollen die Gefährdung am eigenen Objekt überprüfen, für den Fall, dass es zu einem Versagen des Einlassbauwerks und zu unkontrolliertem Abfluss in die Straße und weiter in die Ortsmitte kommt.

Maßnahmen	Zuständigkeit	Umsetzung
Prüfung einer Verbesserung der Wasserrückhaltung im Forst zur Reduzierung des	Forst	kurzfristig
Oberflächenabflusses Richtung Ernst-Brück-Weg und "Zur Dietzenlay"		
Erneuerung des Einlassbauwerks	Stadt	mittelfristig

Verbesserung des Zulaufs zum Einlassbauwerk, um den gezielten Abfluss in die	Stadt	mittelfristig
Ortslage zu vermeiden, bspw. durch eine gepflasterte Querrinne, die Wasser, dass in		
der Straße fließt dem Einlassbauwerk zuleitet		
Erhalt der Grünlandnutzung/ Vermeidung von Ackernutzung in den abflusssensiblen	Flächen-	dauerhaft
Bereichen zur Vermeidung von Bodenerosion	nutzer	
Regelmäßige Kontrolle und Unterhaltung des Einlassbauwerks und der	Stadt	regelmäßig
straßenbegleitenden Rinne sowie Abschälen der Bankette zur Verbesserung der		
Wasseraufnahme in der Rinne		
Sicherstellung der Eigenvorsorge gegen Kanalrückstau und Oberflächenabfluss nach	Anlieger	kurzfristig
Starkregen, v.a.		
Sicherung von Wassereintrittswegen an Gebäuden		
Prüfung von Rückstausicherungen, regelmäßige Wartung bestehender Anlagen		
<ul> <li>Elementarschadenversicherung</li> </ul>		
Informations-, Verhaltens- und Risikovorsorge

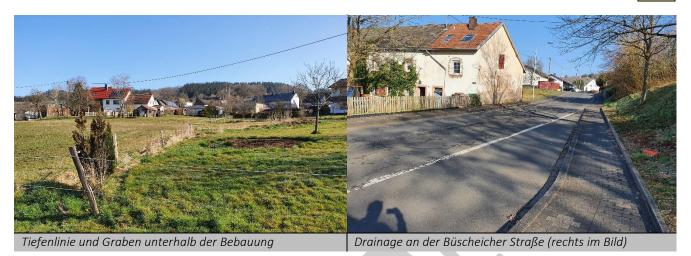
### Büscheicher Straße/ Niedereicher Straße: Tiefenlinie im Bereich der Kirche

Die Starkregengefahrenkarte zeigt erhöhte Abflusskonzentrationen innerhalb der topographischen Tiefenlinie westlich der Büscheicher Straße, in Richtung Südwesten verlaufend. Im Bereich der Bushaltestelle "Kirche" wurde durch die Stadt vor ca. 15 Jahren eine Drainage angelegt; um Oberflächenwasser aus diesem Bereich aufzunehmen und in den Bereich westlich der Bebauung abzuleiten. Ob die Drainage noch ordnungsgemäß funktioniert, ist nicht bekannt, es kommt jedoch bereits massiv zu Wasseraustritt auf den Privatflächen unterhalb der Bebauung (siehe Foto oben links).

Ziel Der Zustand der Drainage sollte geprüft werden und auch, ob eine Erneuerung notwendig und möglich ist. Auf dem Privatgrundstück Niedereicher Straße 2, innerhalb der Tiefenlinie unterhalb der Kirche, kommt es zu Grundwasseraustritt, der auf die defekte Drainage zurückgeführt wird. Zum Zeitpunkt der Ortsbegehung war der Boden noch durchnässt trotz zweiwöchiger Trockenheit.

> Eine Gefährdung für die Bebauung besteht hierdurch nicht, lediglich eine Beeinträchtigung der Flächennutzung auf dem Grundstück. Als Maßnahme wird empfohlen, im Bereich der Tiefenlinie bzw. des der durchnässten Flächen einen Graben zu modellieren, auszuzäunen und regelmäßig zu unterhalten. Der Graben könnte über die unterhalb liegende Wiese bis zum Weg und einem dort angeblich bestehenden Schacht geleitet werden, sofern dies – auch in Abstimmung zwischen den Flächeneigentümern – möglich ist. Alternativ könnte das Wasser auf den Weg und den offenen Graben unterhalb des Querweges geführt werden. Insgesamt ist die Maßnahme zwischen den Flächeneigentümern abzustimmen, nachdem zunächst geklärt wurde, ob dies eine reine Privatmaßnahme ist oder auch die Stadt hier, aufgrund der Drainage, in der Zuständigkeit ist.

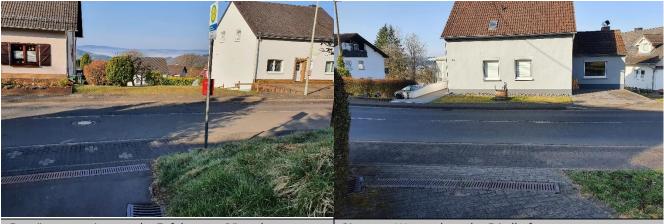
# Büscheicher Straße: Bereiche Bürgerhaus und Friedhof

Entwässerungsrinne an der Zufahrt zum Bürgerhaus

Rinne am Weg entlang des Friedhofes

In der Zufahrt zum Bürgerhaus (Alte Schule) sowie im Fußweg am Friedhof (siehe Fotos oben) sind Querrinnen angelegt, die bei Starkregen überlastet sind und wodurch es zu Wasserabfluss auf die Büscheicher Straße kommt.

Bei Überlastung der Rinne am Friedhof und zusätzlich erhöhtem Wasserstand in der Straße, könnte es zu einer Gefährdung des Grundstücks Nr. 16 kommen; wenn sich das Wasser, wies es anzunehmen ist, vor diesem Haus sammelt. Insgesamt wird die Problematik vor Ort nicht derart eingeschätzt, wie sie sich in der Starkregengefahrenkarte darstellt.

Ziel Es besteht dadurch keine unmittelbare Gefährdung von Bebauung in der Straße, jedoch sollten die Rinnen regelmäßig kontrolliert und gereinigt werden, um funktionsfähig zu bleiben. Zu prüfen ist, ob es andere Abdeckungen bzw. Gitter für diese Art der Rinnen gibt, sodass sie sich weniger schnell zusetzen und besser zu unterhalten sind.

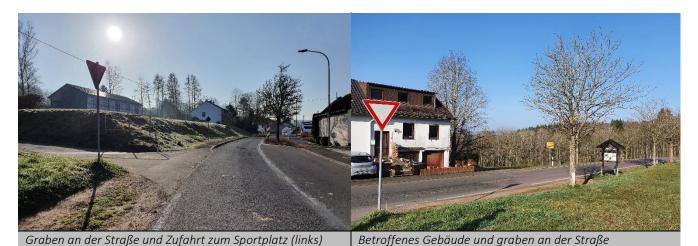
## Büscheicher Straße: Nördlicher Ortseingang und Zufahrt zum Sportplatz

Bei Starkregen werden aus dem östlich an den Sportplatz und das Dorfgemeinschaftshaus angrenzenden Waldgebiet Abflusskonzentrationen in den Siedlungsbereich eingetragen. Ein wiederholt besonders abflusskritischer Bereich befindet sich entlang des Erschließungsweges zwischen dem Sportplatz und dem Dorfgemeinschaftshaus, über welchen das Wasser unmittelbar in Richtung Büscheicher Straße und der dortigen Bebauung geführt wird (siehe Foto unten rechts).

Hierdurch war der Anlieger Büscheicher Straße 2 bereits mehrfach betroffen und hat im Rahmen der privaten Eigenvorsorge bereits Maßnahmen zum Schutz ergriffen (siehe Foto oben rechts). Eine am Weg gepflasterte Kante funktioniert nicht ausreichend.

Um einer bestmöglichen Bewirtschaftung auch von stärkeren als den herkömmlichen Bemessungsereignissen nachzukommen und einen konzentrierten Eintrag von Oberflächenwasser in die Ortslage zu vermeiden, sind Maßnahmen im Wald zu forcieren, mithilfe der gerichtete Abfluss sukzessive unterbrochen und in schadarme Bereiche abgeschlagen werden kann.

In diesem Sinne sind am östlich, parallel zur Sportanlage verlaufenden Waldweg Abschläge einzurichten, um eine konzentrierte Weiterleitung zum beschriebenen Erschließungsweg zwischen Sportplatz und Dorfgemeinschaftshaus zu vermeiden und den Abfluss flächig in Waldflächen bzw. in Richtung der Sportanlage abzuleiten. Die Maßnahmen wurden bereits durch den Forst umgesetzt.

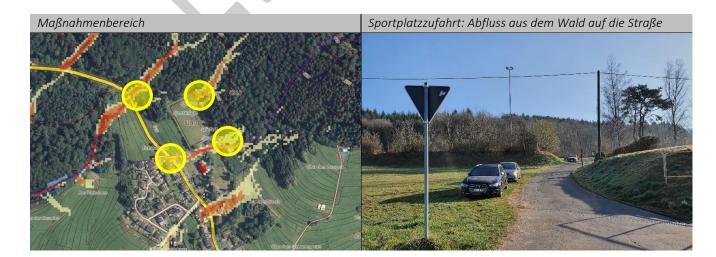
#### Büscheicher Straße 2-4 und Zufahrt zum Sportplatz

Die bestehende Querrinne in der Zufahrt zum Sportplatz ist nicht optimal und schnell überlastet, zudem lässt sie sich nur schwer unterhalten. Der Straßenablauf (Gully), in den sie abschlägt ist auch oft vollgefüllt oder zugesetzt, wodurch es dann zu Abfluss auf die Büscheicher Straße und dann Richtung Haus Nr. 2 kommt.

Die Starkregengefahrenkarte zeigt auch Abflusskonzentrationen zur L 29 nördlich der bebauten Ortslage. Der Straßenseitengraben ist dann von allen Seiten überlastet und es kann zum Übertreten von Wasser auf die Straße kommen, wodurch die Zufahrt in den Ort, von Gerolstein kommend, beeinträchtigt sein kann. Bebauung ist nicht gefährdet. Die Maßnahmen sind daher nicht direkt hochwasserrelevant für die Ortslage, lediglich wenn der Zufahrtsweg für Rettungsfahrzeuge gesperrt wäre.

Zu prüfen ist, ob es andere Abdeckungen bzw. Gitter für diese Art der Rinnen gibt, sodass sie sich weniger schnell zusetzen und besser zu unterhalten sind, außerdem ist zu prüfen, ob die Querrinne an den genannten Schacht angeschlossen ist.

Um eine auch bei Überlastung der Entwässerung und insbesondere bei Starkregen besser funktionierende Situation zu schaffen, soll die Wiesenfläche an der Ecke zwischen Querrinne im Weg und dem Baum am hölzernen Ortseingangsschild bzw. dem dort beginnenden Straßenseitengraben abgesenkt werden, um das überschüssige Oberflächenwasser bei Überlastung der Rinne dorthin abzuschlagen. Die abgesenkte Fläche soll mit einer ausreichend tiefen Mulde an den Graben angeschlossen werden.

Für den Durchlass unter der L 29 und Auslass unterhalb in der Wiese ist der LBM zuständig. Zur Entlastung der Situation und zur Verbesserung der Funktionsfähigkeit des Durchlasses kann der Einbau einer Schotterpackung etwa drei Meter vor jeder Seite beitragen und, zusätzlich eine Verwallung oberhalb des Grabens zum Wald hin, um dort das Wasser zu halten, sodass es nicht unmittelbar in den Straßengraben abfließt.

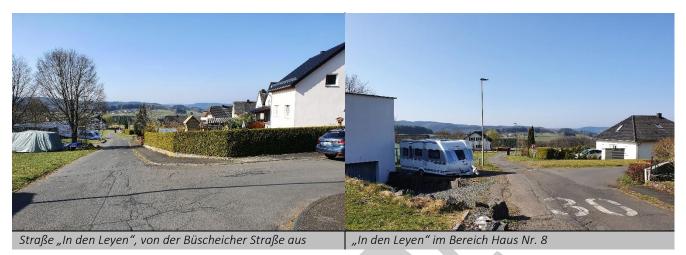
In den Leyen 6

Situation Durch Oberflächenwasser von der Straße war bereits das Objekt "In den Leyen 8" betroffen. Die Straße wurde bislang nicht endausgebaut.

Beim Endausbau der Straße sollte die Wasserführung im Straßenraum auch für größere als die herkömmlichen Bemessungsereignisse hergestellt werden, bspw. durch Anlage eines negativen Dachprofils mit Mittelrinne und Anlage von Bordsteinen zur Wasserlenkung. Dabei ist zu empfehlen, die Straße im Sinne einer Notwassergasse, zur möglichst schadarmen Bewirtschaftung des Oberflächenwassers im Straßenraum bis in die unbebauten Bereiche, auszubauen. In diesem Fall kann durch Absenkung der Einmündung der Büscheicher Straße auch von dort im Starkregenfall das Wasser aufgenommen und entlang der Straße "In der Leyen" über den Notabflussweg abfließen. Soll das Wasser der Büscheicher Straße nicht aufgenommen werden (können), soll der Hochpunkt im Einmündungsbereich ausgebildet werden, sodass das Oberflächenwasser nicht in die Straße "In der Leyen" abfließt.

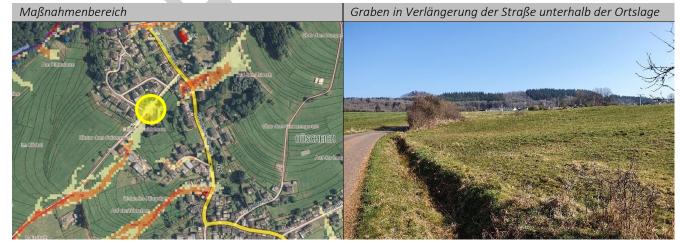
In Verlängerung der Straße nach Südwesten führt ein Wirtschaftsweg und wegebegleitend ein Entwässerungsgrabens im Einzugsgebiet des unterhalb der Ortslage entspringenden Büttenbaches (Gewässer 3. Ordnung), der der Kyll zufließt.

Im Rahmen der Ortsbegehung sind Defizite am Entwässerungsgraben sowie an den Wegen unterhalb der Bebauung aufgenommen und Verbesserungsmöglichkeiten mit dem Ortsvorsteher diskutiert worden. Im Nachgang wurden diese verschriftlicht und ebenfalls dem Ortsvorsteher zur weiteren Bearbeitung der Problematik zur Verfügung gestellt. Da keine Bebauung betroffen ist, besteht keine Relevanz für das Vorsorgekonzept.

Sicherstellung der Eigenvorsorge gegen Kanalrückstau und Oberflächenabfluss nach Starkregen, v.a.  Sicherung von Wassereintrittswegen an Gebäuden  Prüfung von Rückstausicherungen, regelmäßige Wartung bestehender Anlagen  Elementarschadenversicherung  Informations-, Verhaltens- und Risikovorsorge	Anlieger	kurzfristig
