Wiltinger Weg (Abschnitt Ost)/ B 268

ENTWURF

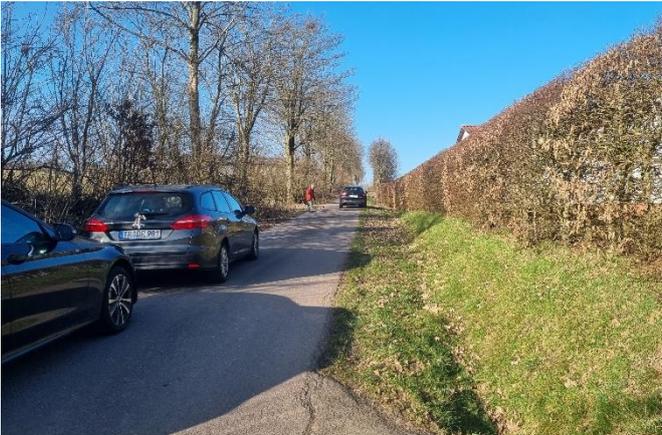
Wiltinger Weg, Blick nach Westen

Situation Der Wiltinger Weg führt von der B 268 nach Westen. Bei Starkregen besteht ein Gefahrenpotenzial durch Oberflächenabfluss von den Hangflächen in Richtung Bebauung und B 268. Bislang sind keine Erfahrungswerte oder Berichte über Betroffene bekannt. Es bestehen Entwässerungsgräben, die grundsätzlich von den Anliegern unterhalten und freigehalten werden. Auch hier leiten Hauskläranlagen in das System ein.

Maßnahmen	Zuständigkeit	Umsetzung
Regelmäßige Kontrolle und Unterhaltung der Entwässerungseinrichtungen am Wiltinger Weg	OG	regelmäßig
Freihalten der Durchlässe in privaten Überfahrten über den Entwässerungsgraben am Wiltinger Weg	Anlieger/ Eigentümer	regelmäßig
<ul style="list-style-type: none"> Erhalt der Grünlandnutzung/ Vermeidung von Ackernutzung in den abflusssensiblen Bereichen zur Vermeidung von Bodenerosion 	Flächen- nutzer	dauerhaft

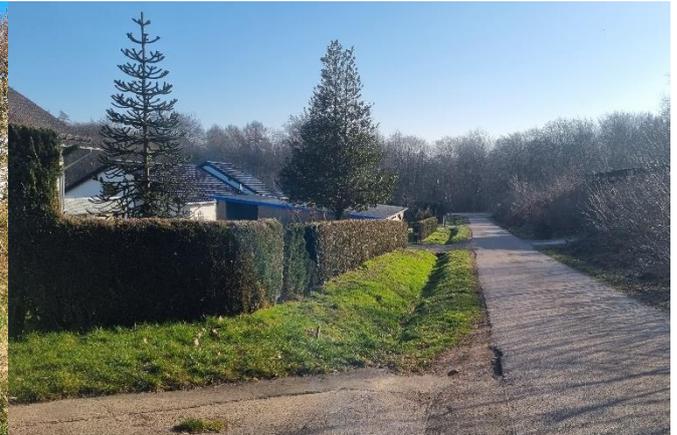
Wiltinger Weg, Blick nach Osten

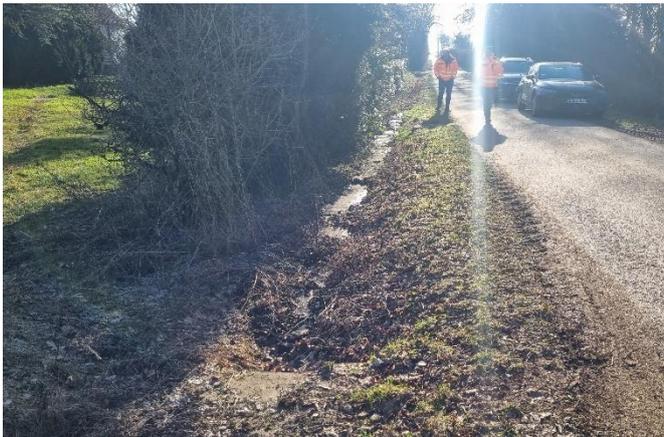
Entwässerung am Wiltinger Weg

Situation Auch im westlichen Abschnitt des Wiltinger Weges befindet sich ein Entwässerungsgraben entlang des Weges. Es besteht bei Starkregen eine potenzielle Abflussgefährdung vom Weg aus nordöstlicher Richtung in das Bachtal des Schießlochbaches.

Maßnahmen	Zuständigkeit	Umsetzung
Regelmäßige Kontrolle und Unterhaltung der Entwässerungseinrichtungen am Wiltinger Weg	OG	regelmäßig
Freihalten der Durchlässe in privaten Überfahrten über den Entwässerungsgraben am Wiltinger Weg	Anlieger/ Eigentümer	regelmäßig

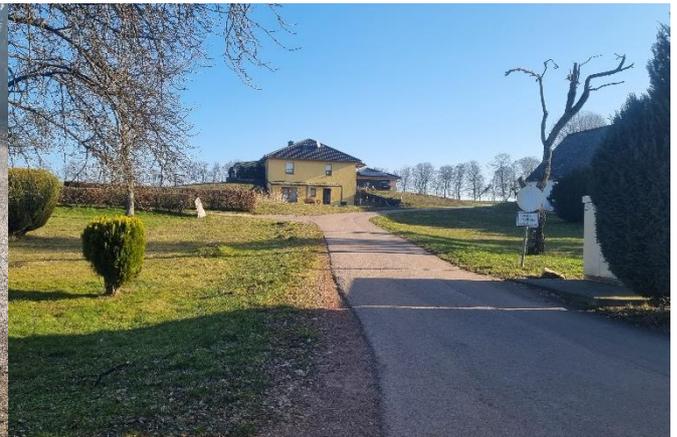
Blick in den Weg nach Nordosten, potenzieller Abfluss

Sollte es zukünftig zu verstärkter Problematik in diesem Bereich kommen, kann durch eine bauliche Verbesserung der Wasserführung, bspw. durch eine Mittelrinne und ein negatives Dachprofil, in den Wegen eine kontrollierte Notwasserableitung in das Bachtal hergestellt werden.

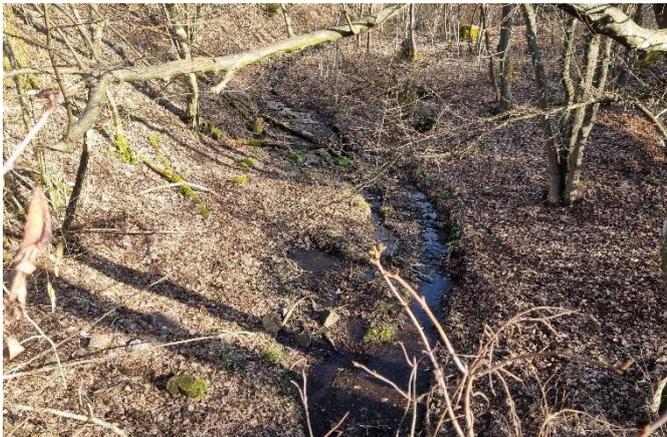
Fließabschnitt oberhalb der Römerstraße

Situation Ein Zulauf zum Wilhelmsbach (Gewässer 3. Ordnung) entspringt südlich des Wiltinger Weges. Er fließt entlang der Römerstraße im Nebenschluss einer Weiheranlage, bevor er die Römerstraße auf Höhe der Anwesen Nr. 36 und 37 quert. Eine gewisse Drosselung des Abflusses ist bereits durch den gering dimensionierten Rohrdurchlass in der Straße vorhanden.

Am Straßendurchlass des Wilhelmsbaches in der Römerstraße ist Optimierungspotenzial vorhanden. Es kann durch eine gezielte weitere Drosselung am Durchlass, bspw. mit einer justierbaren Stahlplatte, Wasser zurückgehalten werden, um den Bachlauf unterhalb zu entlasten. Wichtig ist jedoch, dass zuvor geprüft wird, inwieweit der Straßendamm eine solche Belastung aushält. Soll der Straßendamm zur gezielten Rückhaltung ertüchtigt werden, sollte ein Notüberlauf hergestellt werden, über den es bei Vollfüllung des Rückstaubereiches zu einem schadarmen Abfließen in das Bachtal kommt.

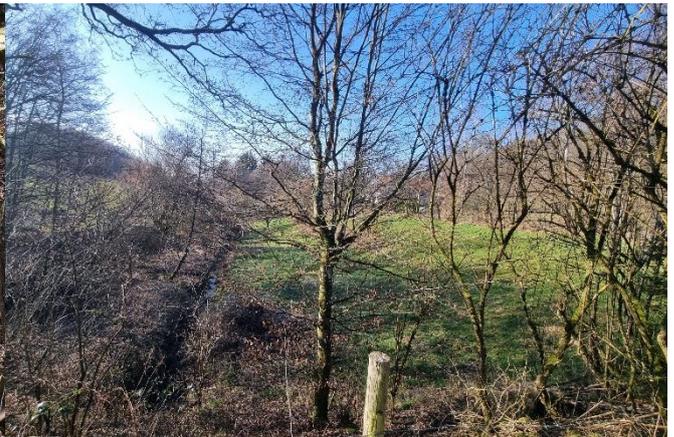
Fließabschnitt unterhalb der Römerstraße

Zur Entlastung des Durchlasses durch das im Gewässer mitgeführte Treibgut und Totholz kann eine entsprechende Rückhalteeinrichtung vor dem Durchlass installiert werden. Aktuell befindet sich ein durch privat angebrachtes Rohr vor dem Durchlass

Maßnahmen	Zuständigkeit	Umsetzung
Bauliche Optimierung des Einlassbereiches am Straßendurchlass an der Römerstraße <ul style="list-style-type: none"> Einrichtung eines Geschiebe- und Treibgutfanges vor der Verrohrung/ Entfernung der privaten Rostanlage 	OG	kurzfristig

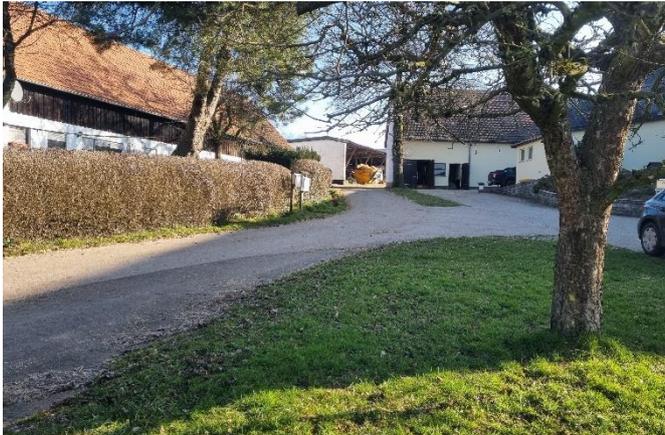
Blick nach Osten

Situation Der Siedlungsbereich an der Römerstraße, im Flurbereich „Oberm Kirschelborn“, liegt im Einzugsbereich eines weiteren Zulaufs zum Wilhelmsbach. Die Starkregengefahrenkarte zeigt, dass die Bebauung inmitten der Tiefenlinie liegt, die bei Starkregen potenziell stark beaufschlagt wird und in der es aufgrund der Topographie auch zu hohen Fließgeschwindigkeiten des wild abfließenden Wassers in Richtung des Gewässers kommen kann.

Ziel Eigenvorsorgemaßnahmen sind mit Hilfe der neuen Starkregengefahrenkarten durch die Anlieger zu prüfen. Bei zukünftigen Straßenerneuerungsmaßnahmen sollte der Notabflussweg für den Starkregenabfluss auch baulich optimiert werden, sodass das Wasser bei Überlastung der Entwässerungseinrichtungen gezielt in das Bachtal abgeschlagen wird.

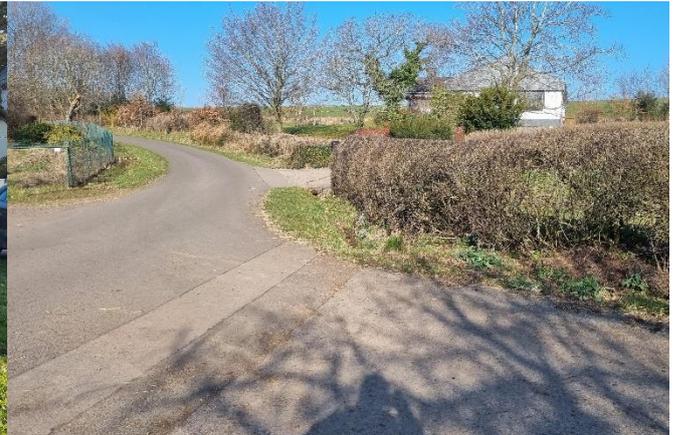
Wegeseitige Entwässerung der Römerstraße

Noch bestehen keine Erfahrungen durch vergangene Ereignisse und es ist keine Betroffenheit bekannt. Es bestehen Entwässerungseinrichtungen zur Oberflächenentwässerung. Kommt es hier durch Starkregen zu einer Überlastung, kann das Wasser jedoch voraussichtlich schadarm zwischen der Bebauung und entlang der Tiefenlinie in das Bachtal abfließen.

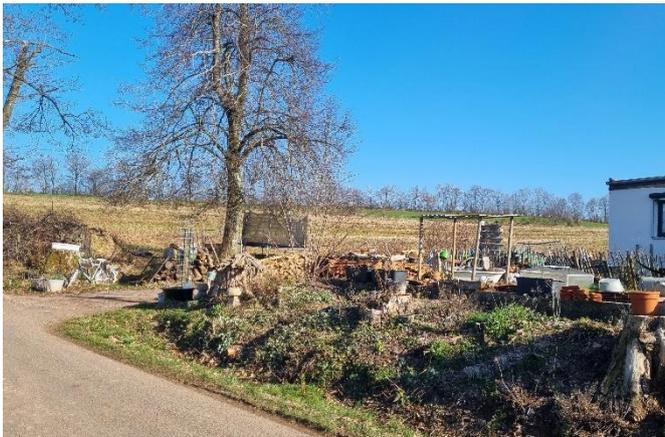
Östl. an Bebauung angrenz., ackerbaulich genutzte Hangflächen

Situation Der Siedlungsbereich Römerstraße 27-31 liegt innerhalb einer starkregengefährdeten Tiefenlinie, in Verlängerung des Wolfsbaches (Gewässer 3. Ordnung), der unterhalb der Bebauung entspringt und in südwestlicher Richtung dem Ockfener Bach zufließt. Es liegen keine Erfahrungen oder Berichte über eine Betroffenheit bei früheren Ereignissen vor.

Ziel Im Rahmen der Eigenvorsorge sind aufgrund der Topographie und der Lage der Bebauung Maßnahmen auf dem bzw. am Grundstück möglich, um das wild abfließende Oberflächenwasser schadarm in Richtung Bach abzuleiten.

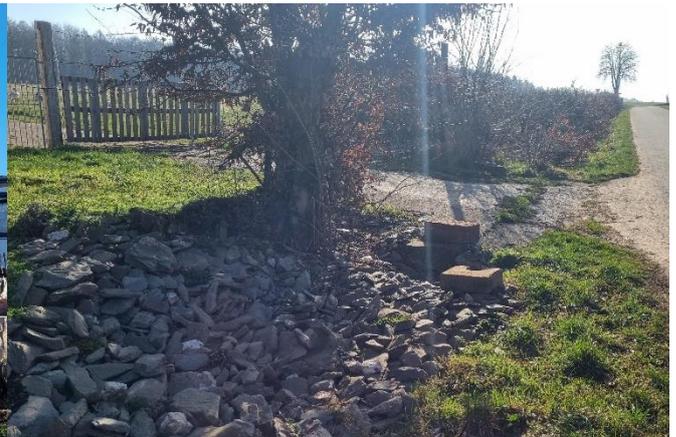
Wegeseitiger Graben der Römerstr. (mit Material verfüllt)

Es bestehen Entwässerungseinrichtungen an der Römerstraße, die hier durch die Anlieger mit Steinmaterial verfüllt wurden. Die funktionsfähige Entwässerung ist dadurch nicht gewährleistet und muss wiederhergestellt werden.

Maßnahmen	Zuständigkeit	Umsetzung
Entfernung des Steinmaterials aus dem straßenseitigen Graben der Römerstraße/ Wiederherstellung der ordnungsgemäßen (Außengebiets-) Entwässerung	Anlieger/ Verursacher	kurzfristig
Freihaltung der straßenseitigen Entwässerungseinrichtungen/-gräben; Vermeidung einer Beeinträchtigung der funktionsfähigen Entwässerung	Anlieger	dauerhaft
Regelmäßige Kontrolle und Unterhaltung der Entwässerungseinrichtungen an der Römerstraße	OG	regelmäßig
Freihalten der Durchlässe in privaten Überfahrten über den Entwässerungsgraben an der Römerstraße	Anlieger/ Eigentümer	regelmäßig

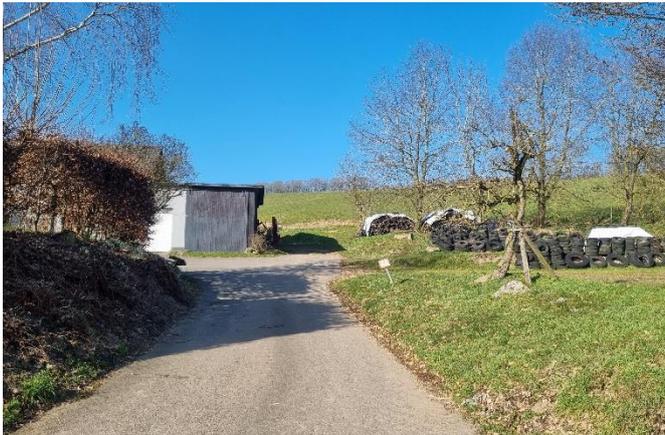
Blick nach Westen

Situation Die Bebauung an der Zerfer Straße ist potenziell durch Oberflächenabfluss aus westlicher Richtung betroffen, der sich in der Tiefenlinie, in Verlängerung des Grabens zum Konzbach (Gewässer 3. Ordnung) konzentriert. Die Straße liegt innerhalb dieser Tiefenlinie und kann das Oberflächenwasser voraussichtlich überwiegend schadarm in das Gewässer ableiten.

Ziel Durch die Einrichtung einer kontrollierten Notableitung in das Bachtal des Grabens zum Konzbach, über eine private Fläche (in Abstimmung mit dem Flächeneigentümer) nördlich der Straße, können die straßenseitigen Entwässerungseinrichtungen im Starkregenfall entlastet und eine Weiterleitung des Oberflächenabflusses über die Straße vermieden werden.

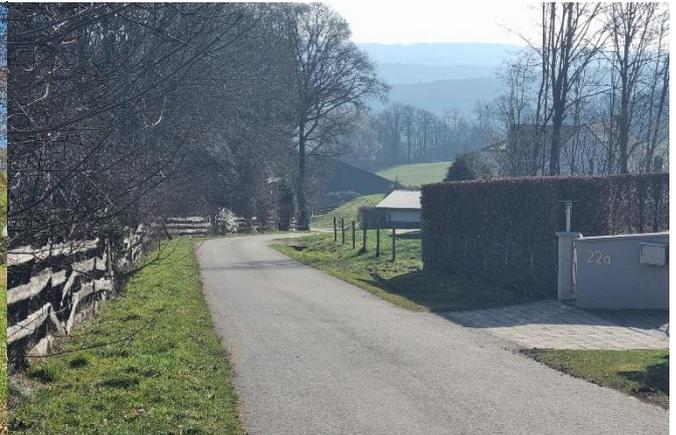
Zerfer Straße, Blick nach Osten

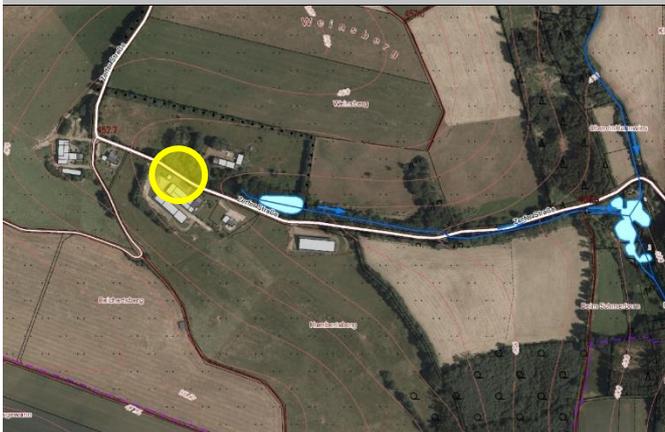
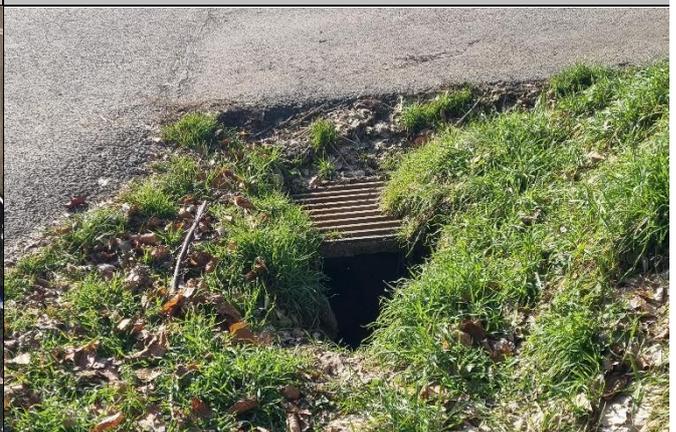
Maßnahmenbereich	Durchlassbauwerk an Zerfer Straße

Durch Erneuerung und eine bauliche Optimierung des Einlassbauwerks (Installation eines Schrägrechens, Optimierung der Wasserzuführung zum Einlassbereich von der Straße) an der Zerfer Straße, soll die Funktionsfähigkeit des Bauwerks verbessert werden.

Maßnahmen	Zuständigkeit	Umsetzung
Erneuerung und bauliche Optimierung des Einlassbauwerks an der Zerfer Straße	OG	mittelfristig
Herstellung einer Notableitung für Hangabfluss aus westlicher Richtung in das Bachtal des Grabens zum Konzbach, in Abstimmung mit dem/den Flächeneigentümer/n	OG	langfristig

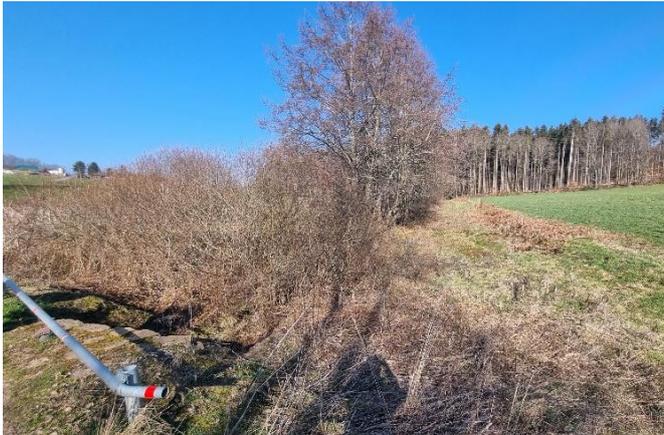
Gewässerumfeld Oberlauf, oberhalb des Wegedurchlasses

Am Wegedurchlass des Konzbaches, nördlich der Zerfer Straße und der Einmündung des Grabens zum Konzbach (siehe nördlicher Maßnahmenbereich in der Karte unten links), besteht durch Einbau eines Schiebers und ggf. Nachmodellierung der Gewässeraue die Möglichkeit zur Schaffung zusätzlichen Retentionsraumes im Oberlauf des Gewässers bis zur Waldkante.

Maßnahmen	Zuständigkeit	Umsetzung
Freistellen des Auslassbereiches am Wegedurchlass am Konzbach	Anlieger/ OG	kurzfristig
Ertüchtigung des natürlichen Retentionsvolumens im Oberlauf des Konzbaches <ul style="list-style-type: none"> Bspw. durch Einbau eines Schiebers/ einer Drossel am Wegedurchlass im Oberlauf Ggf. Nachmodellierung der Gewässeraue, um Retentionsvolumen vor Durchlass zu vergrößern 	VG/ OG	mittelfristig
Bei Bedarf: Modellierung einer Notentlastung im Wegeabschnitt oberhalb der Verrohrung des Grabens zum Konzbach, um den Abfluss bei Überlastung des Bauwerks schadarm in angrenzenden, offenen Fließabschnitt abzuleiten	OG	langfristig

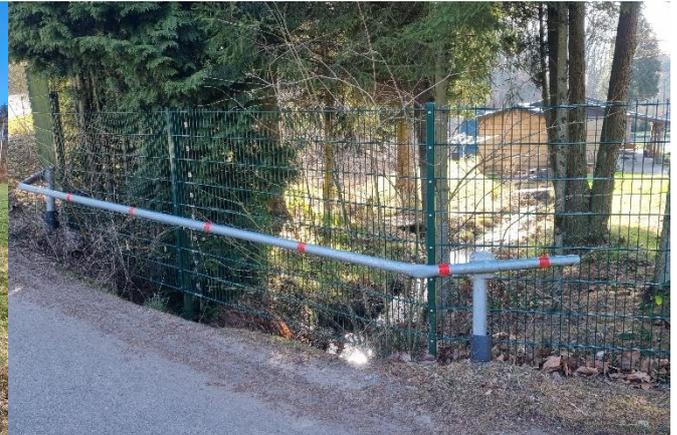
Auslassbereich d. Konzbachs am Str.durchlass d. Zerfer Str.

Situation Westlich der B 268 mündet der Graben zum Konzbach in den Konzbach, der in südliche Richtung in die Ortslage Niederzerf fließt. Die Gewässerunterhaltung am Konzbach ist in diesem Abschnitt an der Zerfer Straße unzureichend. Der Auslassbereich des Wegedurchlasses ist zur Hälfte zugesezt, die Böschung ragt bis zur Hälfte in den Abflussquerschnitt hinein. Es befindet sich zudem ein ungesicherter Gastank am Gewässer.

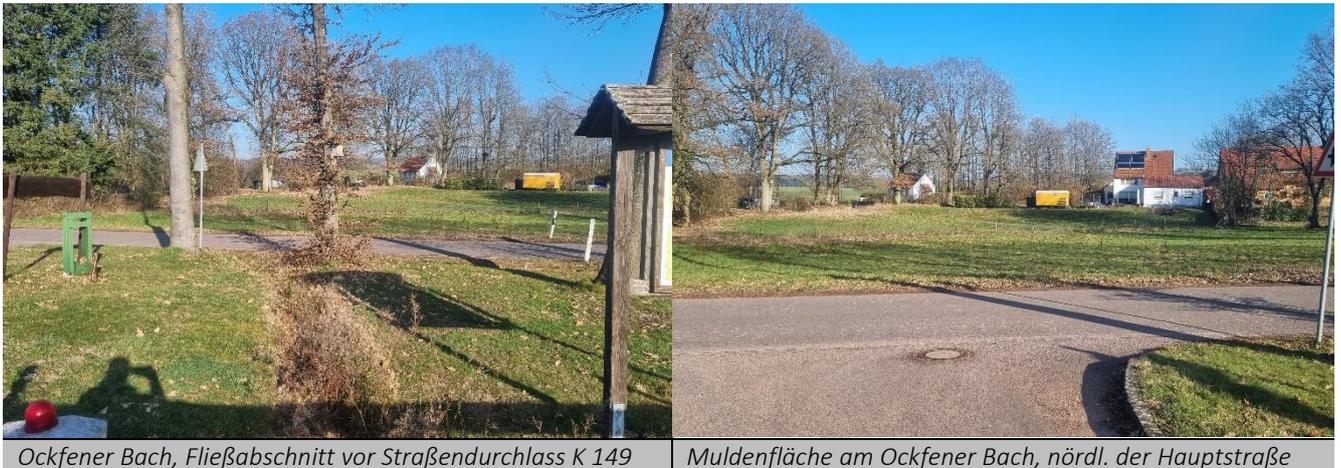
Hauptstraße: Ockfener Bach

Situation Die Tiefenlinie in Verlängerung des Ockfener Baches führt bei Starkregen Oberflächenabfluss in Richtung des Baches. Das Objekt Hauptstraße 30 war vor circa 15 Jahren durch wild abfließendes Hangwasser betroffen. Der Ockfener Bach entspringt oberhalb des Siedlungsbereiches, quert die Hauptstraße (K 149) und einen Wirtschaftsweg und fließt dann außerhalb der Bebauung weiter nach Westen. In den kurzen offenen Fließabschnitt südlich der Hauptstraße wird die Leitung einer Hauskläranlage eingeleitet.

Bisher gibt es noch keine Erfahrungswerte hinsichtlich einer Überlastung des Straßendurchlasses am Ockfener Bach. Gemäß Einschätzung vor Ort wäre ein Übertreten voraussichtlich unproblematisch. Die Straße würde überströmt und der Abfluss schadarm in die angrenzende Fläche abfließen. Dort besteht ein natürlicher Retentionsbereich in den Wiesen des nachfolgenden Fließabschnitts nördlich der Hauptstraße. Die Muldenstruktur führt dazu, dass der Abfluss gedrosselt weitergeleitet wird.

Maßnahmen	Zuständigkeit	Umsetzung
Freihaltung der natürlichen Retentionsfläche am Ockfener Bach, nördlich an Hauptstraße angrenzend, von künftiger Bebauung	OG	dauerhaft
Berücksichtigung der Starkregenvorsorge bei Erschließung und Neubau des Feuerwehrgerätehauses	OG	kurzfristig

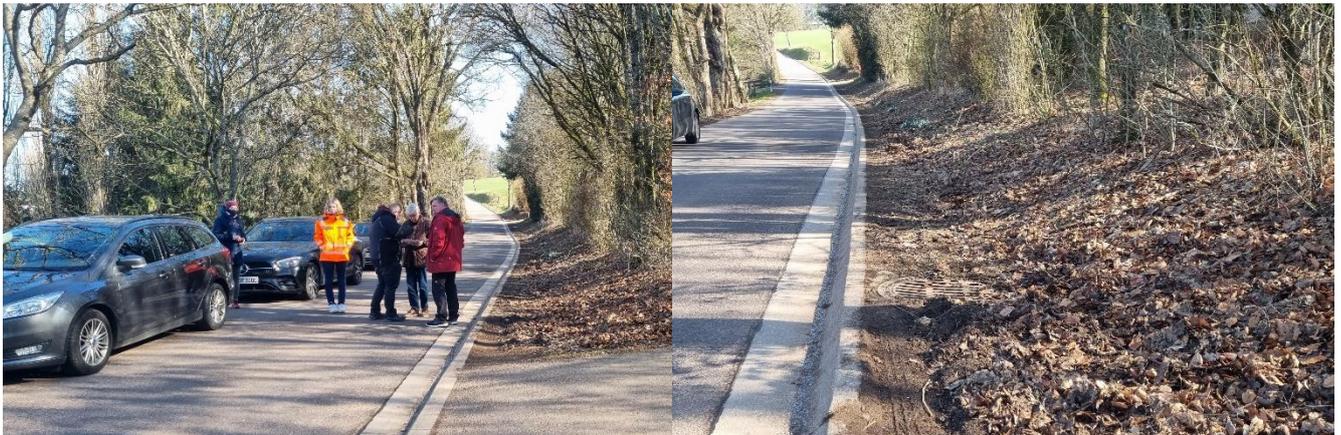
Abflusskritischer Straßenabschnitt der Kreisstraße

Straßenseitiges Einlassbauwerk

Situation Der Straßenabschnitt der K 149 (Hauptstraße) war im genannten Abschnitt bereits mehrfach kritisch eingestaut. Die Straße hat Gefälle zum Hang, der Abfluss kann bei Überlastung der Entwässerungseinrichtungen nicht in das Bachtal abgeschlagen werden, sondern staut innerhalb der Straße auf Höhe der Gebäude ein.

Ziel Das Einlassbauwerk ist schnell mit Material zugesezt und bereits überlastet, noch bevor der aufnehmende Kanal an der Kapazitätsgrenze ist. Es empfiehlt sich hier, das Einlassbauwerk baulich zu optimieren, um die Funktionsfähigkeit länger zu erhalten. Eine regelmäßige Unterhaltung des Grabens und des Einlassbauwerks sind erforderlich, um die Regelentwässerung zu gewährleisten. Für den Überlastungsfall sind Maßnahmen der Eigenvorsorge durch die potenziell betroffenen Anlieger zu prüfen und bei Notwendigkeit zu ergreifen.

Maßnahmen	Zuständigkeit	Umsetzung
Bauliche Optimierung des Einlassbauwerks an der K 149, Bereich Hauptstraße 14	LBM	mittelfristig
Sicherstellung der Anlagenunterhaltung an der K 149 im Bereich Hauptstraße 14-18	LBM	regelmäßig
Sicherstellung der Eigenvorsorge gegen Oberflächenabfluss nach Starkregen, Kanalrückstau und Überlastung der Entwässerungseinrichtungen der K 149, v.a. <ul style="list-style-type: none"> • Sicherung von Wassereintrittswegen an Gebäuden • Schadarme Ableitung von Starkregenabfluss in unbebautes Gelände bzw. die Bachtäler, Berücksichtigung der Auswirkungen von wasserlenkenden Maßnahmen • Prüfung von Rückstausicherungen, regelmäßige Wartung bestehender Anlagen • Elementarschadenversicherung, Informations-, Verhaltens- und Risikovorsorge 	Anlieger	kurzfristig

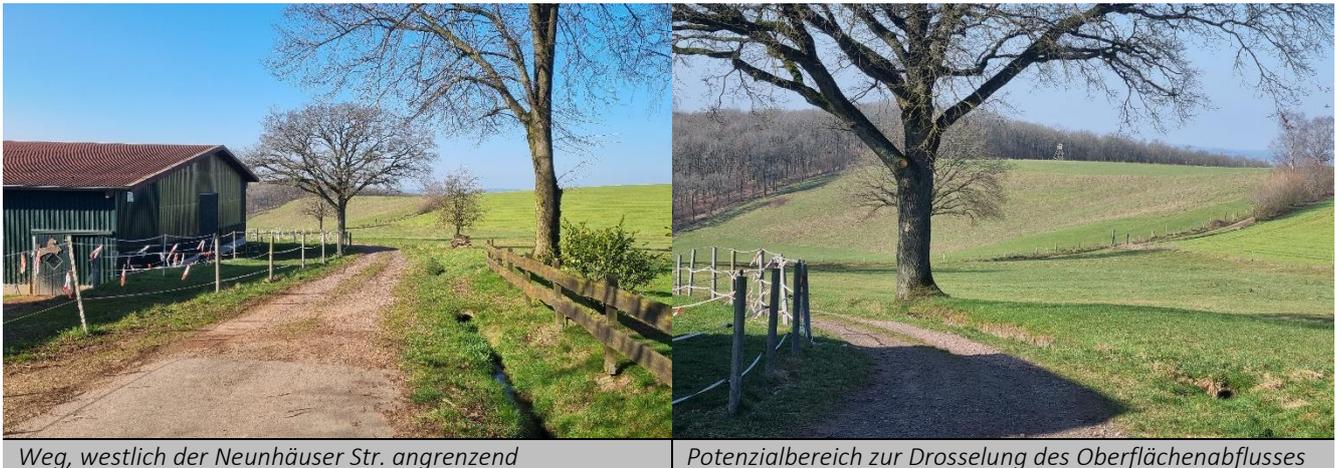
Situation Der Siedlungsbereich an der Neunhäuserstraße befindet sich hier im Einzugsgebiet des Heiligenbornbaches, der wiederum in den Serriger Bach mündet. Die Bebauung ist bei Starkregen durch wild abfließenden Oberflächenwasser gefährdet, das von den östlich gelegenen Flächen Richtung Bachtal abfließt.

Bei einem Starkregen im Juni 2023 wurden die Entwässerungseinrichtungen entlang des Weges (Foto oben links) überlastet, das Wasser trat auf den Weg über, konnte dort aber schadarm für die Bebauung abfließen. Lediglich der Weg wurde beschädigt. Ein Grund für die rasche Überlastung des Grabens war nach Aussage der Anlieger der unzureichende Unterhaltungszustand.

Ziel Die Regelentwässerung im Graben muss durch eine regelmäßige Unterhaltung durch die Ortsgemeinde sichergestellt werden. Die individuelle Betroffenheit der einzelnen Höfe und Gebäude muss durch die Eigentümer anhand der Starkregengefahrenkarte geprüft werden, um notwendige Eigenvorsorgemaßnahmen ergreifen zu können. Notentlastungswege können auf den privaten Flächen oder – in Abstimmung mit der Ortsgemeinde – in den öffentlichen Wegen baulich hergestellt werden, um das Wasser in das Bachtal abzuschlagen.

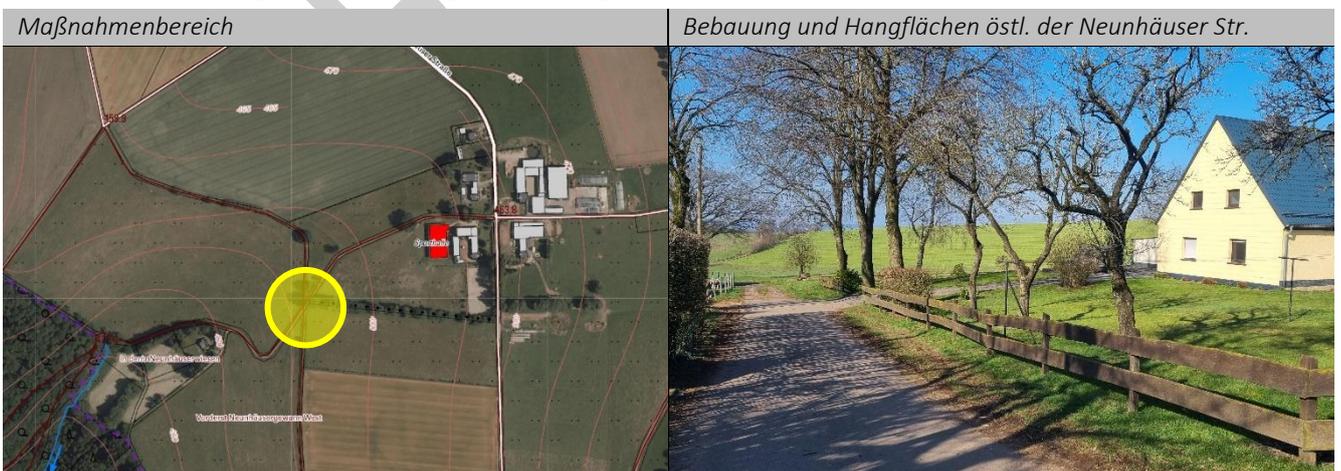
Am Durchlass des Heiligenbornbaches, westlich der Siedlung, besteht, durch Aufhöhung des Weges und Drosselung des Durchlasses, die Möglichkeit, den Oberflächenabfluss in das Bachtal zu puffern und damit auch den Serriger Bach in gewissem Maße bei Starkregen zu entlasten. Auch an anderen Stellen kann geprüft werden, ob durch Entfernung vorhandener Wegedurchlässe das Retentionsvolumen weiter ausgeschöpft werden kann. Berücksichtigt werden muss jedoch, dass durch den Rückstau nicht die Gefährdung für den Siedlungsbereich vergrößert wird..

Maßnahmen	Zuständigkeit	Umsetzung
<p>Vergrößerung des Retentionsvolumens im Einzugsgebiet des Serriger Baches durch Drosselung des in den Heiligenbornbach gerichteten Oberflächenabflusses</p> <ul style="list-style-type: none"> • bspw. durch Aufhöhung des hangparallelen Weges im Einzugsgebiet des Heiligenbornbaches • ggf. Nachmodellierung der vorliegenden Flächen, um Retentionsvolumen zu vergrößern • zu prüfen: gezielte Entfernung vorhandener Wegedurchlässe, um Retentionsvolumen weiter zu erhöhen 	VG/ OG	mittel- bis langfristig
Regelmäßige Kontrolle und Unterhaltung der Entwässerungseinrichtungen an der Neunhäuserstraße	OG	regelmäßig
Freihalten der Durchlässe in privaten Überfahrten über den Entwässerungsgraben an der Neunhäuserstraße	Anlieger/ Eigentümer	regelmäßig
<ul style="list-style-type: none"> • Erhalt der Grünlandnutzung/ Vermeidung von Ackernutzung in den abflusssensiblen Bereichen zur Vermeidung von Bodenerosion • Verbesserung des Wasserrückhalts in der Fläche, ggf. Anlage von Kleinrückhalten zur Reduzierung des Oberflächenabflusses Richtung Ortslage • Anlage eines Schutzstreifens zur Entwässerungseinrichtung 	Flächen- nutzer	dauerhaft

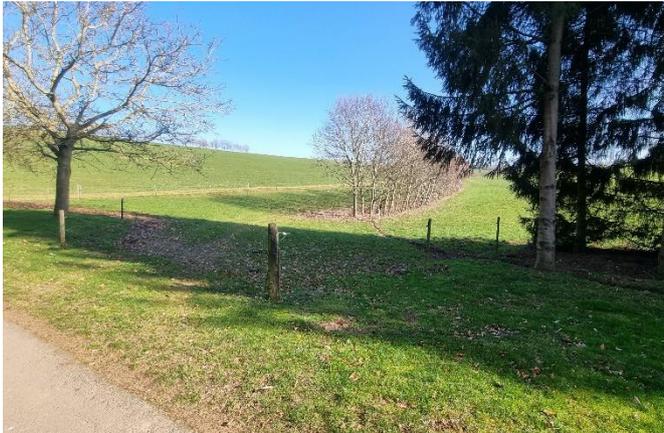
Serriger Bach, oberhalb des Straßendurchlasses

Situation Im Bereich „Zu Dürreich“ besteht für die Einzelbebauung bei Überlastung der Entwässerungseinrichtungen eine Gefährdung im Starkregenfall. Es kam durch einen nicht mehr funktionsfähigen Durchlass bereits zu Oberflächenabfluss auf den Hof im Bereich „Zur Dürreich 2“.

Ähnlich wie am Heiligenbornbach, kann auch am Straßendurchlass in der Straße „Zur Dürreich2, direkt am Serriger Bach, die Rückhaltung noch optimiert werden, bspw. durch die Einrichtung kaskadenartiger Beckenstrukturen entlang des Gewässers, um das Wasser hier im Oberlauf schadarm zu puffern.

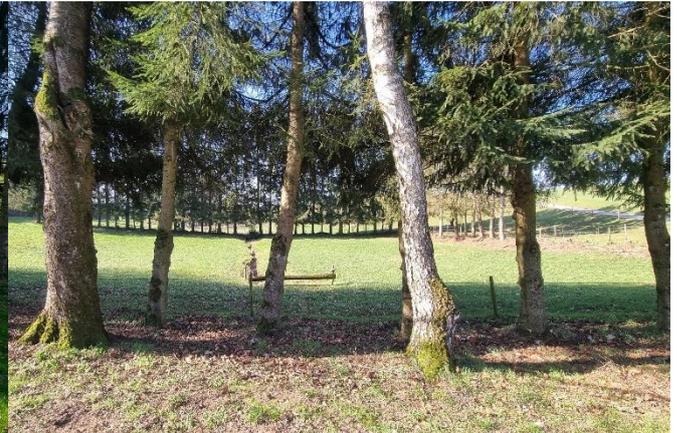
Serriger Bach, unterhalb des Straßendurchlasses

Maßnahmen	Zuständigkeit	Umsetzung
Vergrößerung des Retentionsvolumens am Serriger Bach, östlich des Durchlasses „Zur Dürreich“ <ul style="list-style-type: none"> bspw. durch Errichtung kaskadenartiger Beckenstrukturen am Gewässer 	VG/ OG	mittel- bis langfristig
Regelmäßige Kontrolle und Unterhaltung der Entwässerungseinrichtungen „Zur Dürreich“ <ul style="list-style-type: none"> Erhalt der Grünlandnutzung/ Vermeidung von Ackernutzung in den abflusssensiblen Bereichen zur Vermeidung von Bodenerosion Verbesserung des Wasserrückhalts in der Fläche, ggf. Anlage von Kleinrückhalten zur Reduzierung des Oberflächenabflusses Richtung Ortslage 	OG	regelmäßig
	Flächen- nutzer	dauerhaft
