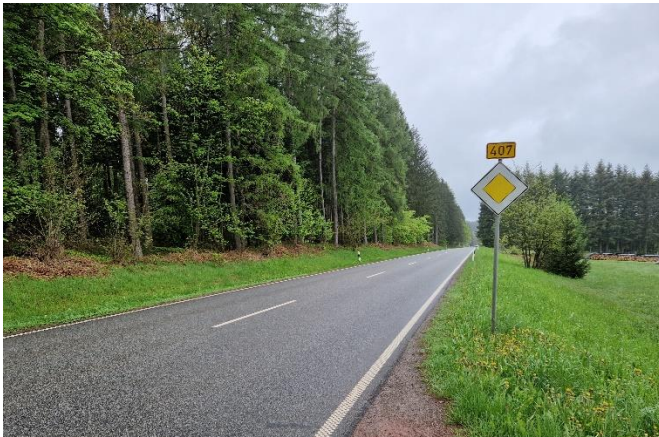
B 407 zwischen Forst (links) und Ortslage (rechts)

Situation Der südliche Teil der Ortslage Waldweiler ist bei Starkregen potenziell gefährdet durch Oberflächenabfluss aus dem Waldgebiet südlich und südöstlich der B 407, durch Abfluss, der aus einer Überlastung der Entwässerungseinrichtungen der Bundesstraße resultiert sowie durch Starkregenabfluss in den Oberlauf des Burkelsbaches. Erfahrungen nach vergangenen Ereignissen bestätigen die Sturzflutgefahrenkarte an einigen Stellen. So ist der Graben im nordöstlichen Bereich an der B 407 bereits übergegangen und es kam zu Abfluss zur Ortslage.

Maßnahmen	Zuständigkeit	Umsetzung
<ul style="list-style-type: none"> Überprüfung der Abflusssituationen gemäß Gefahrenkarte und Erfassung der Entwässerungsanlagen im Wald: Änderung der Entwässerung zur Verbesserung der Wasserrückhaltung und zur Vermeidung des Abflusses Richtung Ortslage bei Überlastung der Gräben; Rückbau nicht mehr benötigter Gräben, langfristig Umbau der Entwässerungssituation Aufbrechen der linienhaften Entwässerung zur Verteilung des Wassers in den Flächen 	Forst	kurz- bis mittelfristig

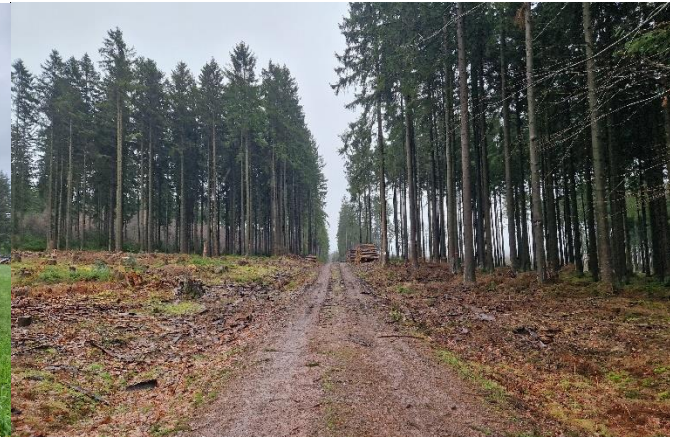
Waldweg mit potenzieller Abflussrichtung zur B 407

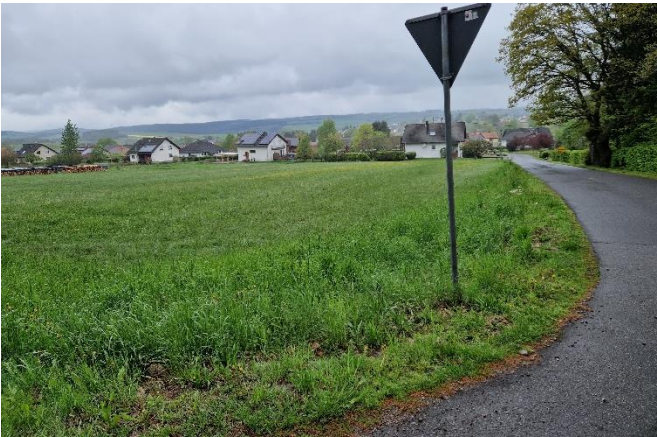
Blick von der B 407 in die Steinberger Straße

Situation Die südliche Ortsbebauung ist durch Oberflächenabfluss aus südlicher Richtung gefährdet – durch wild abfließendes Wasser aus dem Wald zur B 407, dass dort die Entwässerungseinrichtungen an der Straße zusätzlich be- und bei Starkregen überlastet. Es kann jedoch auch zu direktem Abfluss von den Waldwegen auf die Straße und weiter über die Wiesen in die Bebauung kommen bzw. entlang der Steinberger Straße in die Ortslage.

Maßnahmen	Zuständigkeit	Umsetzung
Verbesserung des Wasserrückhalts im Wald und Vermeidung des gezielten Abflusses zur Ortslage durch verschiedene, sich ergänzende Maßnahmen im Wald (in Abstimmung mit Forst bzw. Flächeneigentümern): <ul style="list-style-type: none"> • Tiefenversickerung begünstigen, Infiltration und Wasserspeicherung erhöhen • Oberflächenabfluss mindern, Linienabfluss mindern, breitflächige Ableitung von den Waldwegen in die Fläche • Retentionsraum bereitstellen: Kleinrückhalte am Weg und in der Fläche 	Forst	kurz- bis mittelfristig
Erhalt der Grünlandnutzung/ Vermeidung von Ackernutzung in den abflusssensiblen Bereichen zur Vermeidung von Bodenerosion	Flächen-nutzer	dauerhaft
Sicherstellung der Anlagenunterhaltung der Entwässerungseinrichtungen der B 407 im Bereich Waldweiler: <ul style="list-style-type: none"> • regelmäßige Kontrolle auf kurzfristigen Unterhaltungsbedarf • Sicherstellung der Regelentwässerung 	LBM	regelmäßig

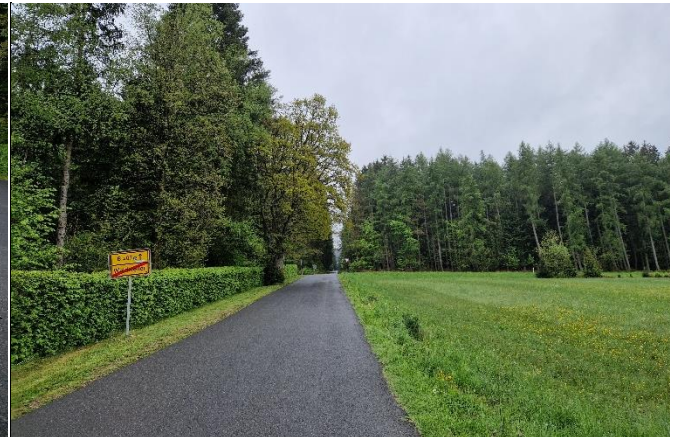
Blick von der Ortslage zur B 407

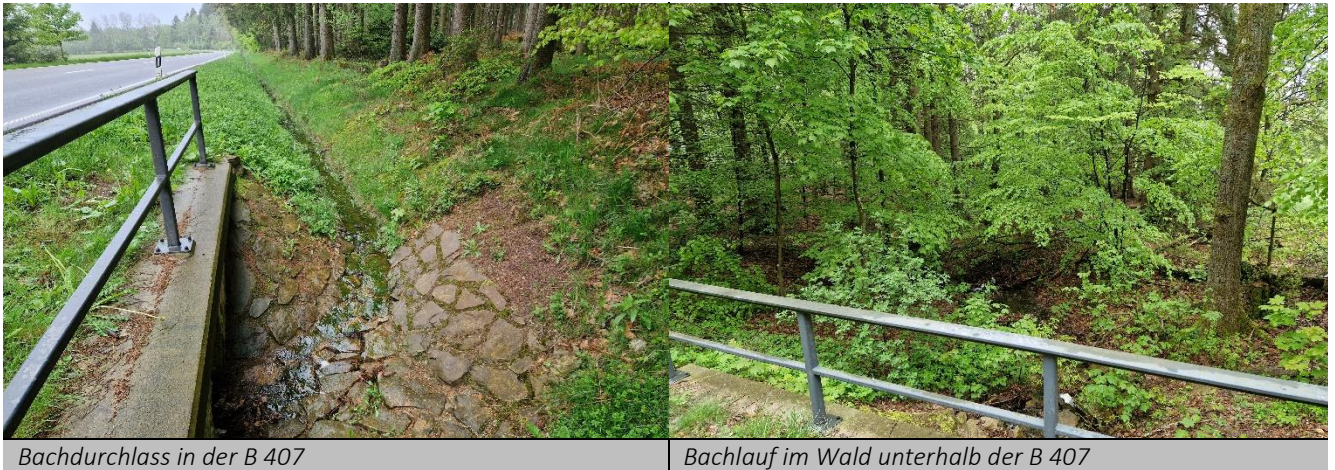
Bachdurchlass in der B 407

Bachlauf im Wald unterhalb der B 407

Situation Der Burkelsbach ist ein Gewässer 3. Ordnung, das südöstlich der Ortslage und oberhalb der B 407 entspringt. Es quert die Bundesstraße in einem Durchlass, dem auch der Entwässerungsgraben aus nordöstlicher Richtung zugeführt wird (Foto oben links). Unterhalb der Bundesstraße fließt der Bach zunächst durch Wald (Fotos oben rechts und unten rechts) und im weiteren Verlauf entlang der Gartengrundstücke der Steinberger Straße und weiter in nordwestliche Richtung zur Querung der Hauptstraße.

Ziel Damit eine Überlastung am Bachdurchlass in der Bundesstraße so lange wie möglich vermieden wird, muss der Durchlass regelmäßig kontrolliert und freigehalten werden, ebenso der Entwässerungsgraben an der B 407. Das Retentionspotenzial im Wald soll ohnehin eruiert werden (siehe zuvor beschriebene Maßnahmen(bereiche)), dabei sollen auch Maßnahmen definiert werden, die einen direkten Abfluss in den Burkelsbach aus dem Wald vermeiden.

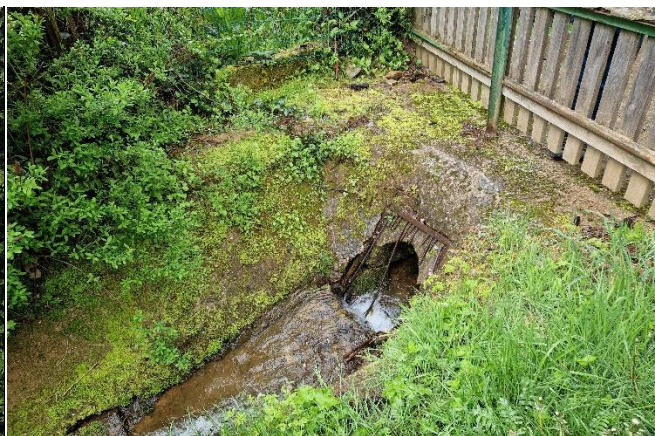
Einlassbereich an der Steinberger Straße

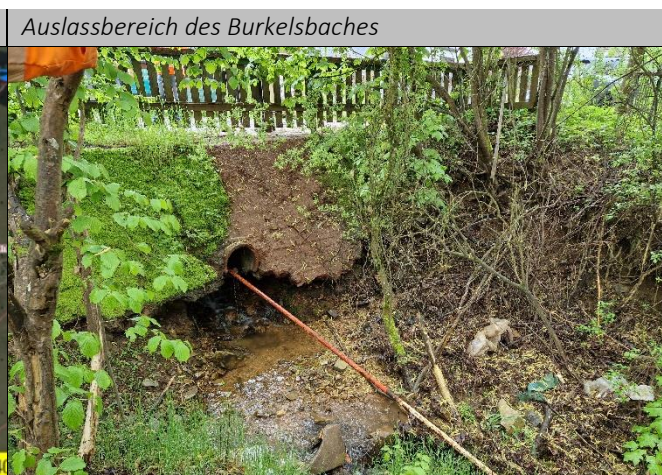
Auslassbereich des Burkelsbaches

- Fehlende Beschattung durch gewässerbegleitende Gehölze;
- Ein ökologisch nicht durchgängiger Durchlass (SB DN 600) in der Zufahrt zum Sportplatz, ca. 12 m lang mit sehr hohem Sohlabsturz unterhalb.

Dieser Durchlass ist mittlerweile unterspült, das Bauwerk ist im Auslassbereich sichtlich angegriffen (siehe Foto auf vorheriger Seite unten rechts). Eine Sofortmaßnahme zur baulichen Prüfung des Durchlasses wurde noch bei der Ortsbegehung angeregt. Ein Ersatz des Rohrdurchlasses durch einen Haubenkanal wird derzeit geprüft.

- Rodung der standortfremden Gehölze.
- Naturnahe Modellierung des Bachlaufes zwischen Bundesstraße 407 und Ortslage.
- Rückbau des Durchlasses und der Verbauung in seinem Umfeld. Er wird durch einen biologisch durchgängigen belichteten Haubenkanal mit Gitterrostabdeckung ersetzt. Das Gefälle des Bachbettes wird im Bachprofil ausgeglichen.
- Beseitigung von Uferverbau.
- Verlegung des Bachverlaufes im Bereich eines Gebäudes und Anlegung einer Berme an der Gebäudekante.
- Vorhandene Stege werden in Rahmen der Renaturierungsmaßnahmen zurückgebaut und wo erforderlich aus Holz in biologisch durchgängiger Bauweise wiederhergestellt.

Eine Erneuerung des Bachdurchlasses ist notwendig, dabei sollte eine Notüberlaufmulde mitgeplant und baulich hergestellt werden, die bei Überlastung des Bauwerks dazu führt, dass das Bachwasser geradewegs in den Bach abfließen kann und nicht entlang der Straße in die Steinberger Straße und weiter zur Saarstraße abfließt.

Maßnahmen	Zuständigkeit	Umsetzung
Überprüfung des baulichen Zustands und der Standsicherheit des Rohrdurchlasses am Burkelsbach in der Zufahrt zum Sportplatz (Steinberger Straße)	OG	Sofort- maßnahme
Sanierung/ ggf. Erneuerung des Bachdurchlasses in der Zufahrt zum Sportplatz (Steinberger Straße)	OG	kurzfristig
Umsetzung der beabsichtigten Renaturierung des Burkelsbaches im Bereich der Ortslage Waldweiler	VG	kurzfristig
Sicherstellung der regelmäßigen Gewässerunterhaltung am Burkelsbach: <ul style="list-style-type: none"> hochwasservorsorgende Unterhaltung des Fließabschnitts zwischen B 407 und Durchlass Steinberger Straße (Zufahrt Sportplatz) gemäß Festlegungen im erstellten Gewässerunterhaltungskonzept 	VG	regelmäßig
Sicherstellung der Anlagenunterhaltung am Burkelsbach im Bereich des Durchlasses in der Zufahrt zum Sportplatz (Steinberger Straße)	OG	regelmäßig
Hochwasserangepasste Nutzung des Grundstücks am Bachlauf und im potenziellen Überschwemmungsbereich: <ul style="list-style-type: none"> Beseitigung von Abflusshindernissen Freihaltung des Gewässerumfeldes von abtriebsgefährdeten (Material-) Lagerungen und baulichen Anlagen Entfernung von Stegen, Brücken bzw. Anlagen ohne wasserrechtliche Genehmigung Sicherung von technischen und gefährdenden Anlagen (Gas-, Öltanks etc.) Berücksichtigung der Verkehrssicherungspflicht als Bachanlieger 	Anlieger	dauerhaft

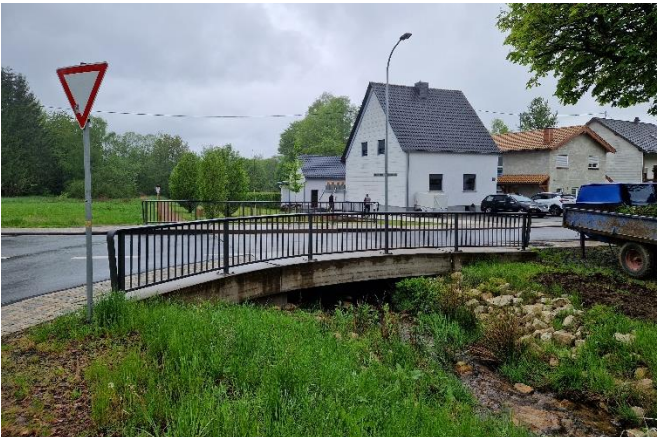
Durchlass Hauptstraße in Fließrichtung

Sicherstellung der Anlagenunterhaltung am Burkelsbach im Bereich des Durchlasses der K 72 (Hauptstraße) <ul style="list-style-type: none"> • regelmäßige Kontrolle auf kurzfristigen Unterhaltungsbedarf dauerhafte Ermöglichung einer Sichtkontrolle durch Freischneiden des Ein- und Auslassbereiches	LBM	regelmäßig
Sicherstellung der Anlagenunterhaltung am Burkelsbach im Bereich des Durchlasses im Mühlenweg	OG	regelmäßig
Hochwasserangepasste Nutzung des Grundstücks am Bachlauf und im potenziellen Überschwemmungsbereich: <ul style="list-style-type: none"> • Beseitigung von Abflusshindernissen • Freihaltung des Gewässerumfeldes von abtriebsgefährdeten (Material-) Lagerungen und baulichen Anlagen 	Anlieger	dauerhaft
Sicherstellung der Eigenvorsorge gegen Hochwasser des Burkelsbaches, Kanalrückstau und Oberflächenabfluss nach Starkregen (Steinberger Straße, Hauptstraße), v.a. <ul style="list-style-type: none"> • Sicherung von Wassereintrittswegen an Gebäuden • Prüfung von Rückstausicherungen, regelmäßige Wartung bestehender Anlagen • Elementarschadenversicherung • Informations-, Verhaltens- und Risikovorsorge 	Anlieger	kurzfristig

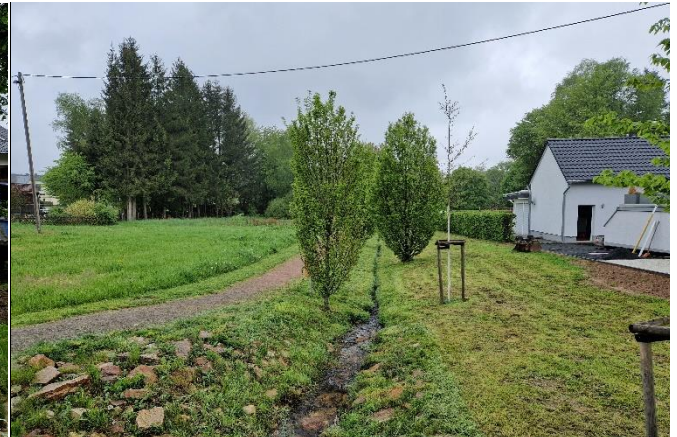
Blick in Fließrichtung von der Hauptstraße auf den Bach

Der Bachlauf unterhalb des Straßendurchlasses könnte verbreitert und ebenfalls renaturiert werden. Eine Hochwassergefahr für die Ortsbebauung besteht hier und im weiteren Verlauf durch den Dorfpark, entlang der Teufelskopfhalle bis zum Durchlass im Mühlenweg, aber nicht mehr (siehe Fotos).

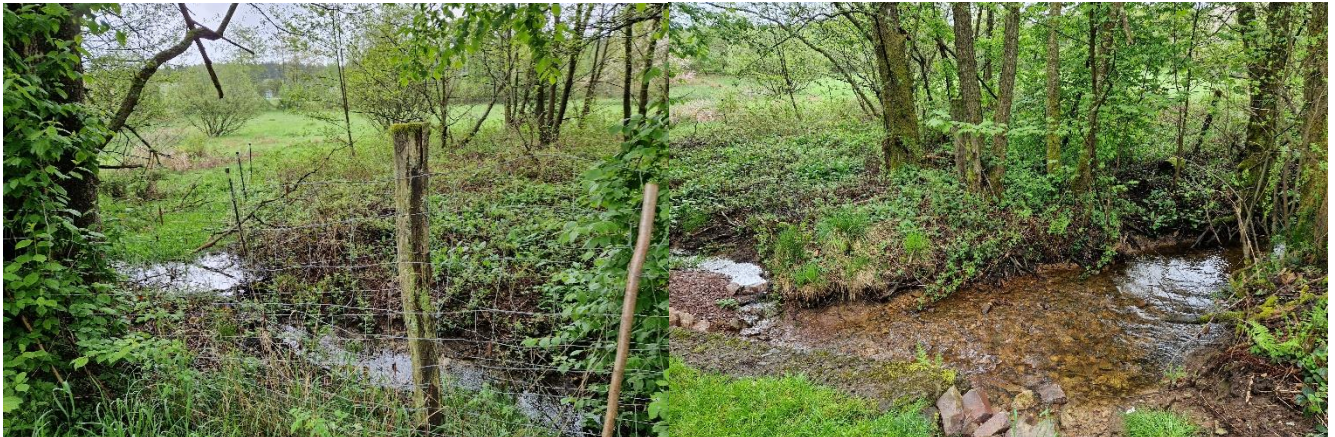
Altbach am Wegedurchlass: Blick gegen die Fließrichtung

Altbach am Wegedurchlass

Situation Westlich der Straße „Zur Hof“ fließt der Altbach (Gewässer 3. Ordnung) dem Burkelsbach zu. Der Weg in Verlängerung der Straße wird bei Hochwasser durch den Altbach am Durchlass stark überschwemmt. Es besteht hier durch den Altbach keine Gefährdung der Ortsbebauung. Weiter unterhalb am Burkelsbach liegen Mühlen, die durch Hochwasser betroffen sind.

Langfristig kann geprüft werden, ob durch Höherlegung des Weges, in Verlängerung der Straße „Zur Huf“, die Wiesenfläche westlich des Altbaches (Flurbereich „In Nickelsbruch“) bei Hochwasser beaufschlagt und Wasser dort temporär eingestaut werden kann, um den Abfluss im Bach zu entzerren.

Maßnahmen	Zuständigkeit	Umsetzung
Prüfung einer Verbesserung der Wasserrückhaltung des Altbaches am Weg in Verlängerung „Zur Huf“, im Flurbereich „In Nickelsbruch“	OG	langfristig
Sicherstellung der Eigenvorsorge (Zur Huf, Mühlen am Burkelsbach), v.a. <ul style="list-style-type: none"> • Sicherung von Wassereintrittswegen an Gebäuden • Prüfung von Rückstausicherungen, regelmäßige Wartung bestehender Anlagen • Elementarschadenversicherung, Informations-, Verhaltens- und Risikovorsorge 	Anlieger	kurzfristig

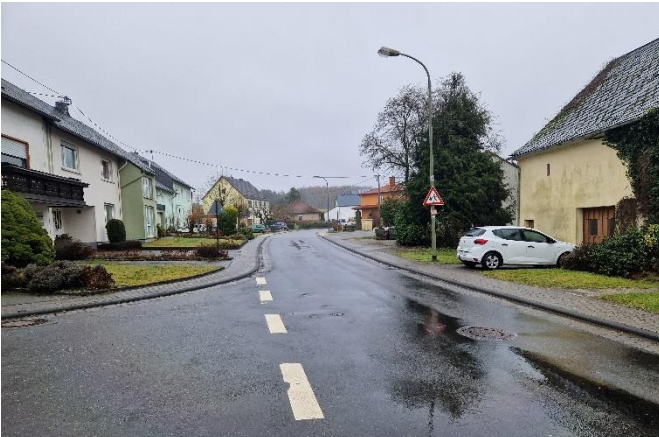
Gefährdeter Bereich der Hauptstraße, Blick nach Osten

Situation Die Hauptstraße (K 72) ist gemäß Starkregengefahrenkarten in unterschiedlichem Ausmaß durch Oberflächenabfluss betroffen. Zum einen durch den Abfluss innerhalb der Straße selbst, der infolge des Starkregens und durch Überlastung des Kanals auftritt, zum anderen durch Zufluss von den Seitenstraßen, in denen es ebenfalls zu Überlastung der Entwässerungseinrichtungen kommt.

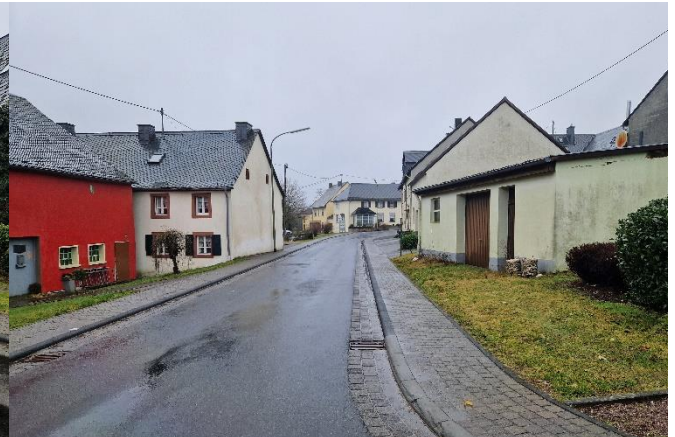
Gefährdeter Bereich der Hauptstraße, Blick nach Westen

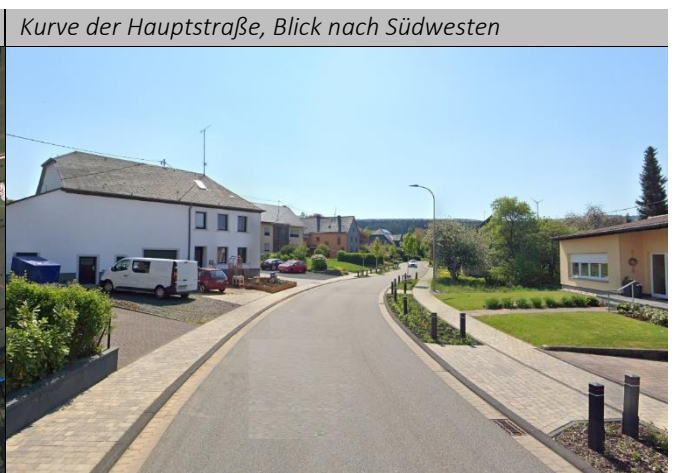
Kurve der Hauptstraße, Blick nach Südwesten

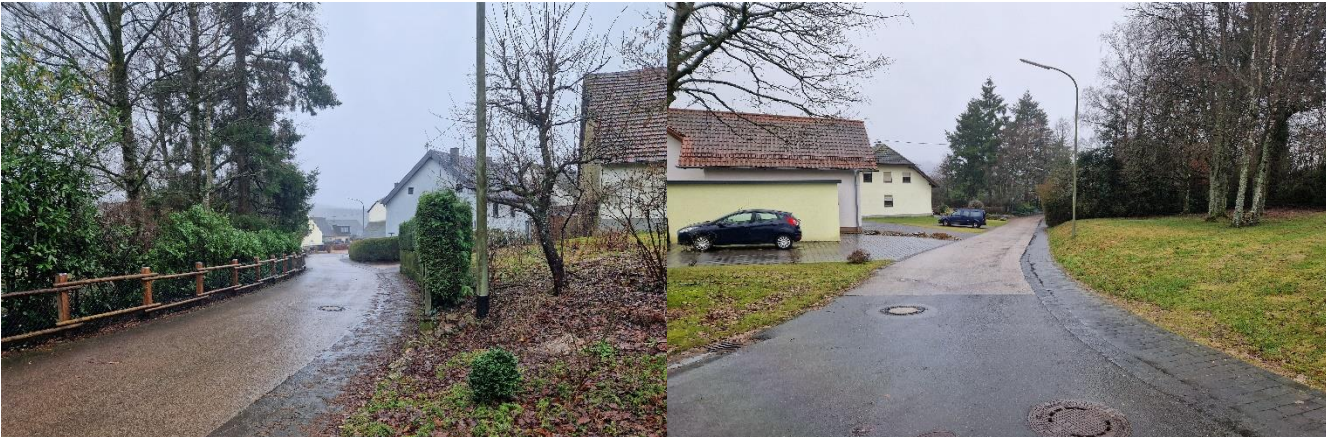
Südlicher Straßenabschnitt, Blick Richtung Schulstraße

Mühlscheider Straße auf Höhe Nr. 11-13, Blick nach SW

Ziel Eine Wasserführung in der Straße besteht nur sehr gering (siehe Fotos). Im Starkregenfall käme es zu einem breitflächigem Abfluss. Die angrenzenden Grundstücke liegen zumeist etwas erhöht und haben Gefälle zur Straße, wodurch ein Übertreten auf das Grundstück und eine unmittelbare Gefährdung nicht eintritt. Die Anlieger müssen dennoch die individuelle Situation mit Hilfe der Gefahrenkarten und ggf. notwendige Eigenvorsorgemaßnahmen prüfen.

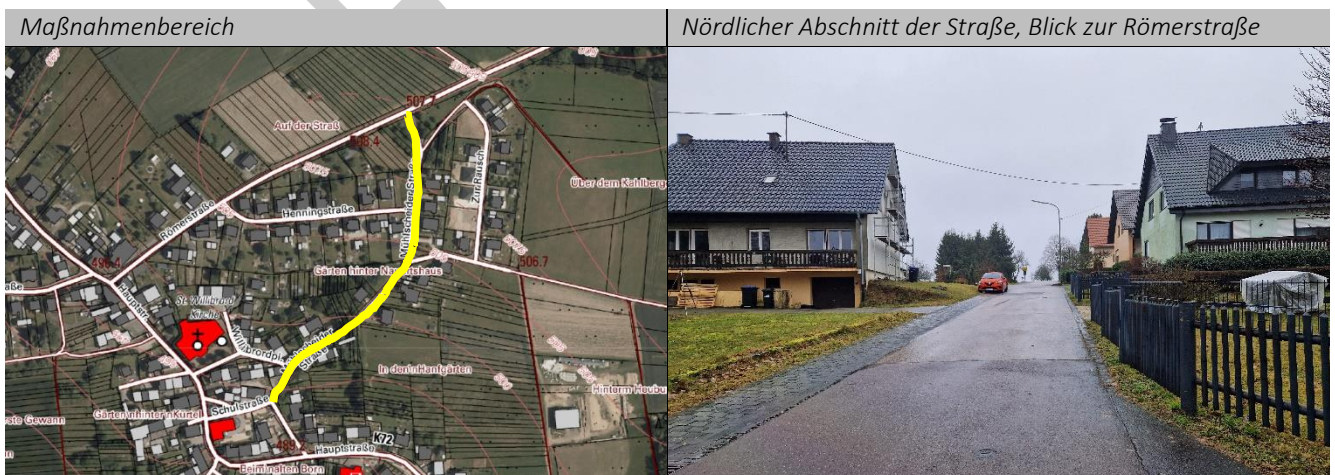
Nördlicher Abschnitt der Straße, Blick zur Römerstraße

Maßnahmen	Zuständigkeit	Umsetzung
Sicherstellung der Eigenvorsorge gegen Überlastung der Entwässerungseinrichtungen, Kanalrückstau und Oberflächenabfluss nach Starkregen (Mühlscheider Straße), v.a. <ul style="list-style-type: none"> • Sicherung von Wassereintrittswegen an Gebäuden • Prüfung von Rückstausicherungen, regelmäßige Wartung bestehender Anlagen • Elementarschadenversicherung • Informations-, Verhaltens- und Risikovorsorge 	Anlieger	kurzfristig

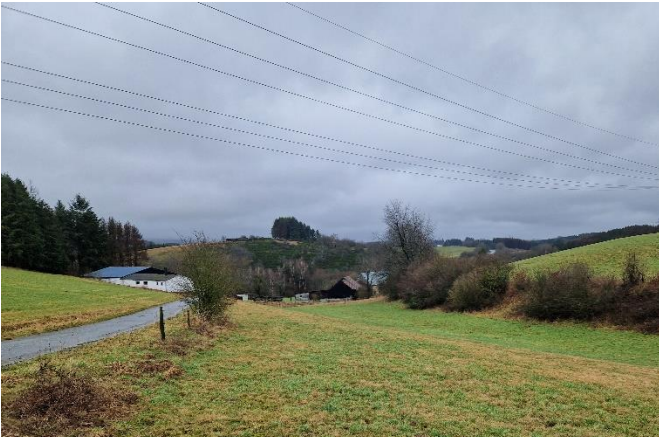
Tiefenlinie Richtung Bebauung, Blick nach Nordosten

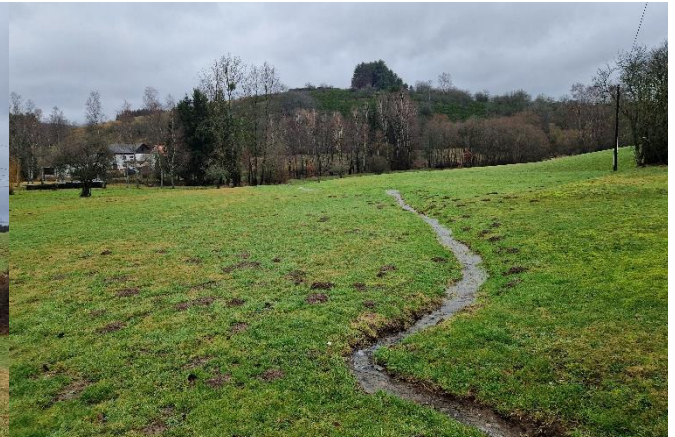
Abfluss in der Tiefenlinie; kein eingetragenes Gewässer

Ein Entwässerungsgraben befindet sich in der Tiefenlinie. Er entwässert die Flächen und führt das Wasser dem Kahlbach zu. Westlich der Bebauung besteht in der Straße ein Durchlass (Foto unten rechts). Kommt es hier zu einer Überlastung, tritt das Wasser über und kann wieder in den unterhalb offenen Graben abfließen. Nicht ausgeschlossen werden kann jedoch auch ein Abfluss in das Gebäude unterhalb.

Ziel Die Entwässerungseinrichtungen müssen regelmäßig unterhalten werden. Bei zukünftigen Straßenerneuerungsmaßnahmen sollte die Überlastung des Durchlasses planerisch berücksichtigt werden und über dem Durchlass eine Notabflussmulde angelegt werden, die die direkte Ableitung des Wassers in den Graben ermöglicht und einen Abfluss in die Bebauung vermeidet.

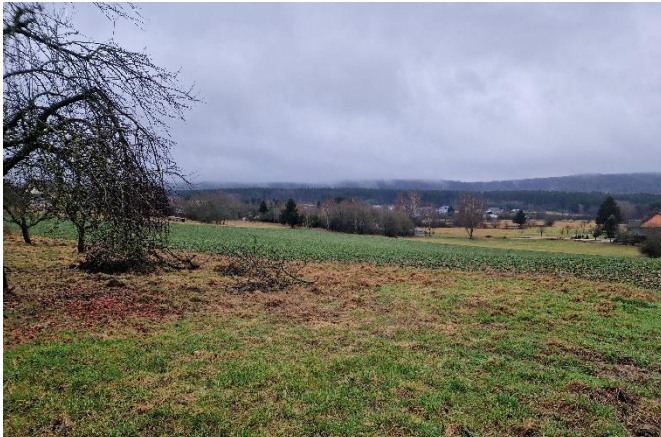
Bereich des zukünftigen Neubaugebietes, Blick nach SO

Situation Im Flurbereich „Hinter Kürtel“ plant die Ortsgemeinde die Erweiterung der Ortsbebauung mit Entwicklung eines Neubaugebietes. Dabei ist eine Berücksichtigung der neuen Starkregengefahrenkarten unbedingt erforderlich und eine entsprechende Anpassung an die dargestellte Starkregengefährdung planerisch zu bearbeiten. Zu prüfen ist, ob der Bereich der breitflächigen Abflusskonzentration von Bebauung freigehalten und bereits als Retentionsbereich für Starkregen hergerichtet werden kann, sodass ein schadarmen Abfluss in das Burkelsbachtal erfolgen kann.

Maßnahmen	Zuständigkeit	Umsetzung
Information der zukünftigen Bauherren über die Starkregengefährdung und notwendige Maßnahmen der Eigenvorsorge bei der Bebauung der Grundstücke	OG	bei Verkauf der Grundstücke
Berücksichtigung der Starkregengefahrenkarten bei der weiteren Planung des Neubaugebietes	OG	kurzfristig
Sicherstellung der Eigenvorsorge gegen Kanalrückstau und Oberflächenabfluss nach Starkregen, v.a. <ul style="list-style-type: none"> • Sicherung von Wassereintrittswegen an Gebäuden, • Prüfung von Rückstausicherungen, regelmäßige Wartung bestehender Anlagen • Elementarschadenversicherung, Informations-, Verhaltens- und Risikovorsorge 	Anlieger	kurzfristig

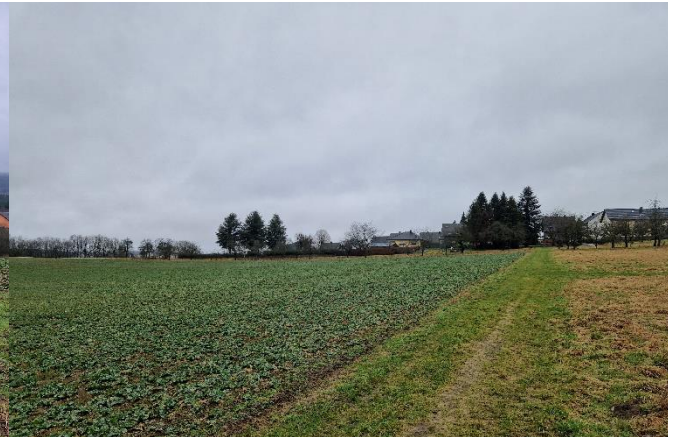
Flächen des geplanten Neubaugebietes, Blick nach Norden
