# Starkregen- und Hochwasservorsorge

für die Verbandsgemeinde Daun

Maßnahmensteckbriefe

## Ortsgemeinde Meisburg ENTWURF

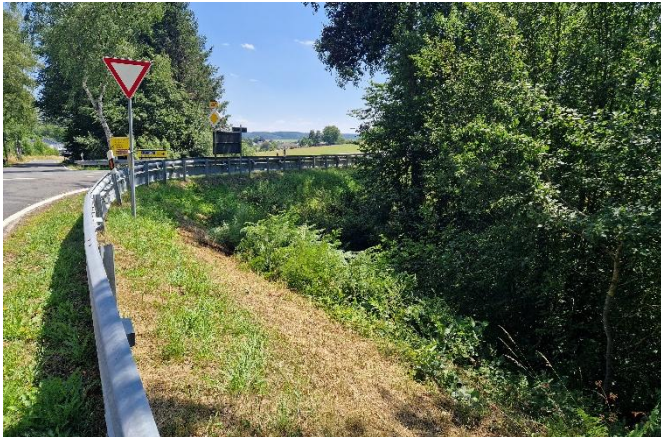
Blick in Fließrichtung auf den Durchlass in der B 257

Bei dem gemeinsamen Ortstermin zeigte sich, dass die Sohle des Rohrdurchlasses teilweise nicht mehr existent ist und auch die Oberseite des Rohrs angerissen ist. Eine im Nachgang durch den LBM durchgeführte Kamerabefahrung des Durchlasses hat ergeben, dass dieser erneuert werden muss.

Aus Sicht, sowie nach den Belangen des Straßenbaulastträgers und in Absprache mit der Wasserwirtschaft sieht der LBM vor, das vorhandene Ei-Profil (800/1200) durch einen neuen Durchlass zu ersetzen. Die Dimensionierung des Durchlasses soll dabei verringert werden, sodass eine geringere Abflussmenge Richtung Ortslage weitergeleitet wird und sich bereits früher Wasser vor dem Durchlass in die Flächen zurückstaut.

Zusätzlich soll oberhalb des neuen Rohrdurchlasses und der Straße ein Entlastungsrohr als Notüberlauf eingebaut werden, das bei einer definierten Einstauhöhe in Anspruch genommen wird. Weil man nun diese Maßnahmen zur Hochwasservorsorge im Rahmen des Straßenneubaus durchführen kann, ist jedoch eine andere Dimensionierung des Rohrdurchlasses zu wählen und zu berechnen, als würde eine reine Wiederherstellung des Bestands erfolgen.

Vor dem Durchlass soll ein Treibgutfang installiert werden, um den Durchlass zu entlasten. Bei der Baumaßnahme soll dieser Treibgutfang sowie eine Zufahrt zur Unterhaltung der Anlage bereits mitgebaut werden. Die Anlage verbleibt im Eigentum und in der Unterhaltungszuständigkeit des LBM.

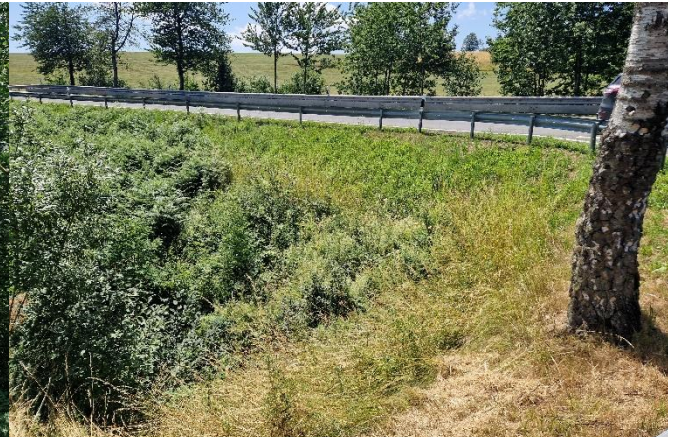
Auslassbereich unterhalb der B 257, Blick gg. Fließrichtung

Im Auslassbereich des Bachdurchlasses wird der Bach zukünftig etwas mehr Platz haben, da die Straße (L 16) etwas nach Norden verschwenkt. Im Rahmen der Baumaßnahme sollen – in Abstimmung mit der SGD Nord – die Fichten und standortfremden Gehölze zwischen Bachlauf und L 16 entfernt werden. Der Bachlauf selbst sollte im Auslassbereich rau gestaltet werden, bspw. durch den Einbau von Querriegeln, sodass die Fließgeschwindigkeit reduziert und eine Ausbreitung des Wassers in die angrenzenden Wiesenflächen erfolgt, was zusätzlich eine Entlastung für die Ortslage bedeuten wird.

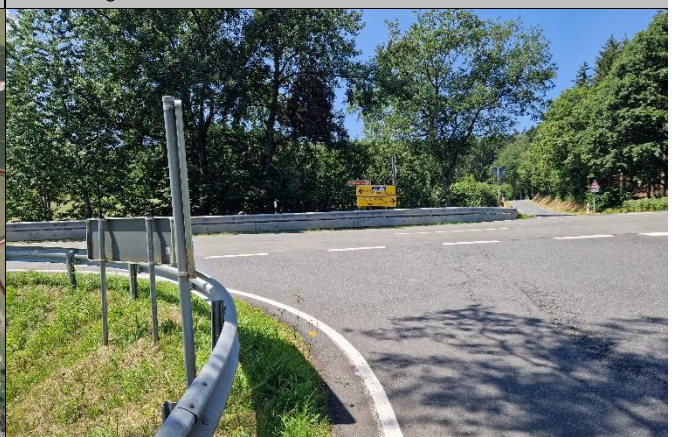
Kreuzungsbereich der B 257 und der L 16 am Gewässer

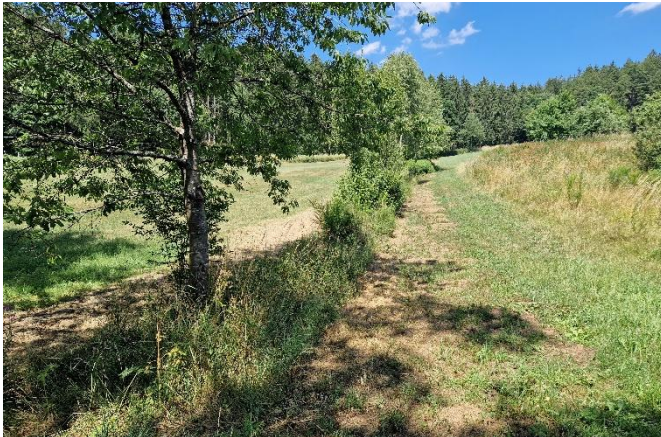
Seitengewässer zwischen B 257 und L 16, Blick gg. Fließrtg.

| Maßnahmen | Zuständigkeit | Umsetzung |
|---|---|---|
| Erhöhung der Überfahrt über das Seitengewässer oberhalb des Durchlasses in der L 16 <ul style="list-style-type: none"> <li>Erhöhung der Überfahrt und Vergrößerung des Retentionsraums bei Hochwasser</li> <li>Erneuerung des Durchlasses in geringer Dimensionierung als der Durchlass in der L 16</li> <li>Herstellung einer gepflasterten Notüberlaufmulde im Weg über dem Durchlass</li> </ul> Umsetzung im Zusammenhang mit der LBM-Baumaßnahme | OG | kurzfristig |

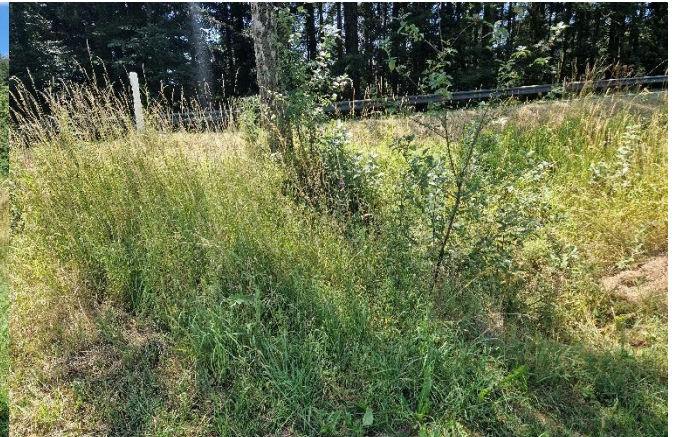
Nicht einsehbarer Durchlass (L 16), Blick in Fließrichtung.

**Situation** Ein Seitengewässer mündet nach Querung der L 16 in den Dümpelsbach. Der Durchlass war zum Zeitpunkt der Ortsbegehung nicht einsehbar. Er sollte regelmäßig freigehalten werden. Die Flächen vor dem Durchlass eignen sich als potenzieller Retentionsraum bei hoher Wasserführung des Gewässers und Starkregen.

| Maßnahmen | Zuständigkeit | Umsetzung |
|---|---|---|
| Durchführung von Unterhaltungsmaßnahmen am Durchlass des Seitengewässers unter der L 16: Freistellen des Durchlasses und des Abflussquerschnitts | LBM | kurzfristig |

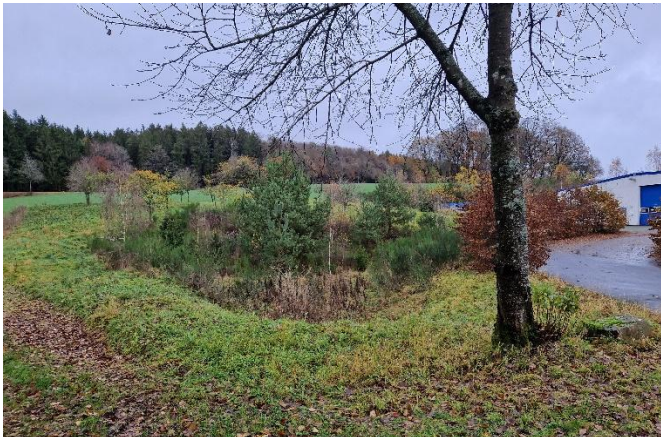
Privates Rückhaltebecken an der Densborner Straße

**Situation** Oberhalb der Densborner Straße, westlich des Autohauses, besteht ein Hallenbau entlang dem ein Rückhaltebecken und eine Rigole zur Entwässerung durch die Ortsgemeinde errichtet und an den privaten Eigentümer übergeben wurde. Das Becken wird derzeit nicht unterhalten und kann seine Funktion in der ursprünglichen Wirksamkeit nicht erfüllen. Die Dachflächen der Hallen sowie die Rigole entwässern in das Becken. Auch die Rigole ist möglicherweise nicht mehr funktionsfähig. Dies sollte geprüft und kann durch Entnahme der obersten Schicht wiederhergestellt werden.

| Maßnahmen | Zuständigkeit | Umsetzung |
|---|---|---|
| Überprüfung der Zuständigkeit für die Unterhaltung der Rigole und des Rückhaltebeckens; bei privater Zuständigkeit muss die Ortsgemeinde den Eigentümer darauf hinweisen und zur Wiederherstellung und Unterhaltung der Anlagen auffordern | OG | kurzfristig |

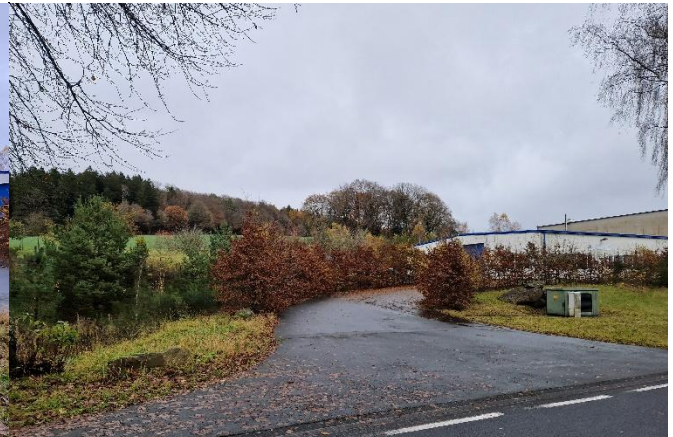
Zufahrt zum Betrieb: Rigole rückseitig des Gebäudes

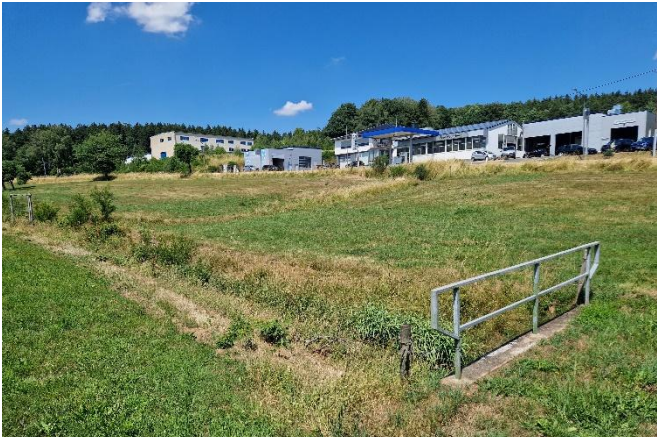
*Blick vom Durchlass gegen die Fließrichtung*

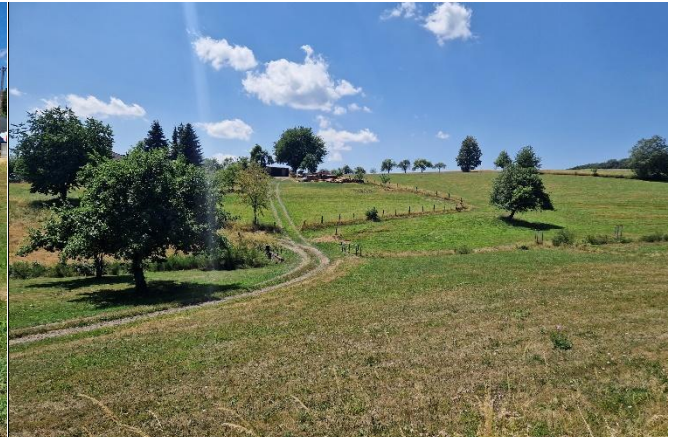
*Weg über den Bach: Rückpotenzial durch Höherlegung*

**Ziel** Die vorhandene Wegestruktur bietet sich an, um mit geringem Aufwand das Rückstauvolumen am Durchlass zu erhöhen und den Abfluss ggf. zusätzlich zu drosseln, um bei höherer Wasserführung die unterhalb beginnende Bachverrohrung zu entlasten. Durch eine Erhöhung des Weges und eine Abtragung der Flächen entlang des Baches vor dem Durchlass (vorwiegend der rechtsseitigen Flächen) ließen sich der Rückstauraum und das -volumen erhöhen. Bei einer Erhöhung des Weges müssen der Aufbau des Wededamms und die Standfestigkeit berücksichtigt werden, zudem sollte ein gesicherter Notüberlauf im Wededamm angelegt werden, über den das Wasser abfließen kann, wenn das Rückhaltevolumen ausgeschöpft ist.

| Maßnahmen | Zuständigkeit | Umsetzung |
|---|---|---|
| Verbesserung des Hochwasserrückhalts am Wegedurchlass <ul style="list-style-type: none"> <li>durch Erhöhung des Weges, um das Rückstauvolumen am Durchlass zu vergrößern</li> <li>Drosselung am Durchlass, um den Abfluss zu verzögern</li> <li>Herstellung von Flächenverfügbarkeit und Abtrag der bachangrenzenden Flächen vor dem Durchlass, um den Retentionsraum zu vergrößern</li> </ul> | OG | kurz- bis mittelfristig |

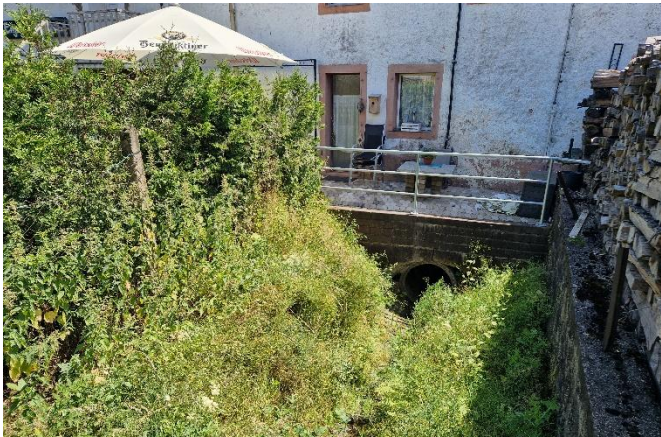
Einlass in die Bachverrohrung hinter dem Bebauungsriegel

Der Einlass in die Bachverrohrung liegt rückseitig des Gebäudes auf dem Privatgrundstück. Es ist keine gesicherte Zugänglichkeit und Erreichbarkeit zum Eingreifen am Bauwerk und zur Durchführung notwendiger Unterhaltungsmaßnahmen gegeben, da der Zugangsbereich mit Material und Holzlagerungen zugestellt ist.

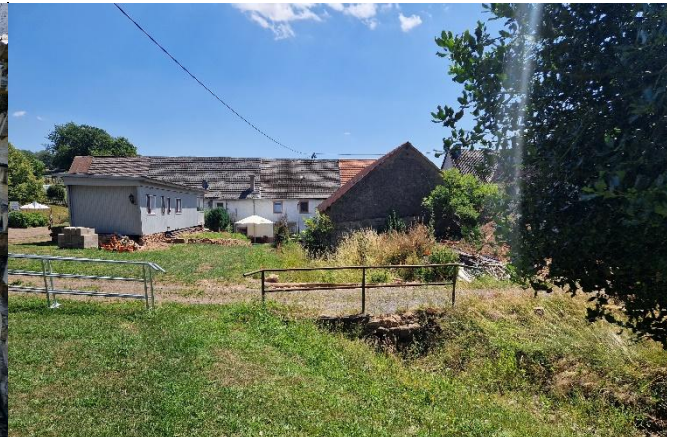
Private Zufahrt, im Hintergrund Gebäude am Bacheinlass

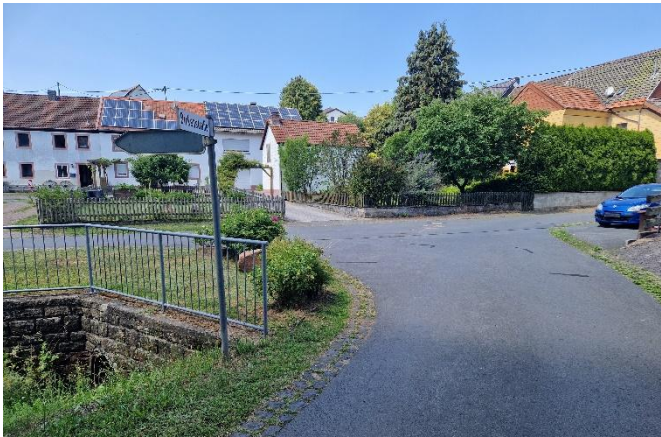
Blick auf die Kreuzung und den Auslass der Bachverrohrung

**Situation** Die Bachverrohrung des Dümpelsbaches liegt nicht im eigentlichen Tiefpunkt des ursprünglichen Bachverlaufs. Bei Überlastung der Bachverrohrung kommt es zu einem Abfluss von der Kreuzung Im Dümpel/ Kirchstraße zur Densborner Straße. Die neuen Sturzflutgefährdungskarten zeigen ein breitflächiges Ausuferen innerorts (siehe auch Maßnahmenbereich Nr. 8)

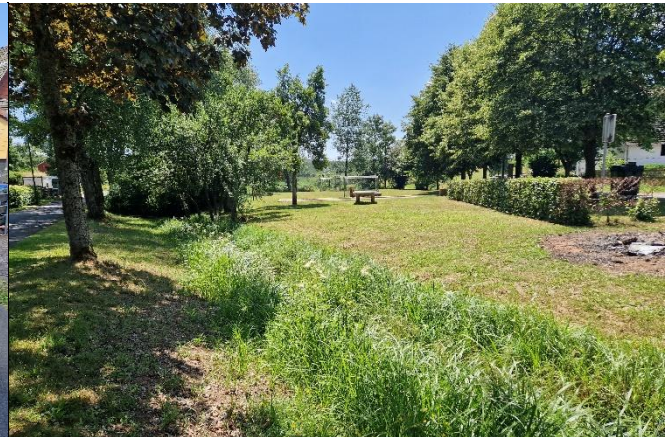
Blick in Fließrichtung auf den Bach unterhalb des Auslasses

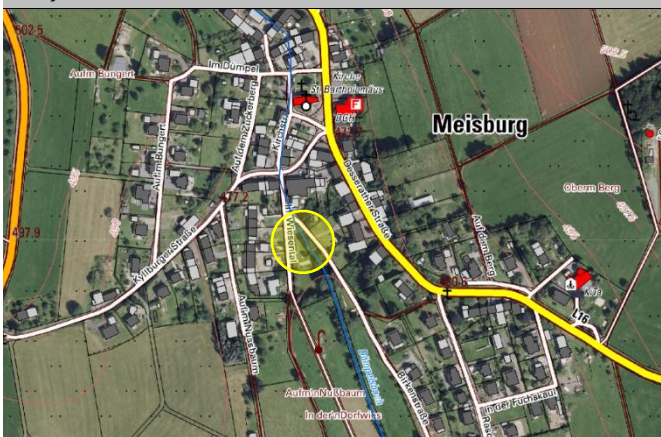
Bachverrohrung in Straße „Im Dümpel“

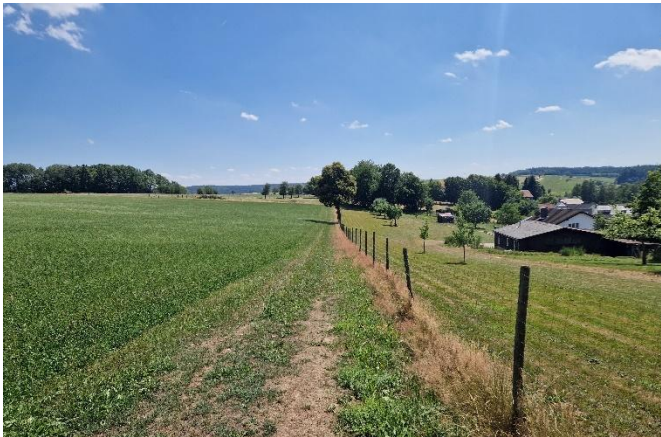
Grünlandnutzung oberhalb der Densborner Straße

Die Flächennutzung oberhalb des Grundstücks „Am Beienpesch“ sollte auch in Zukunft sensibel mit Blick auf die Starkregengefährdung erfolgen, um die Gefahr von Bodenerosion und -abtrag in die bebauten Grundstücke zu vermeiden.

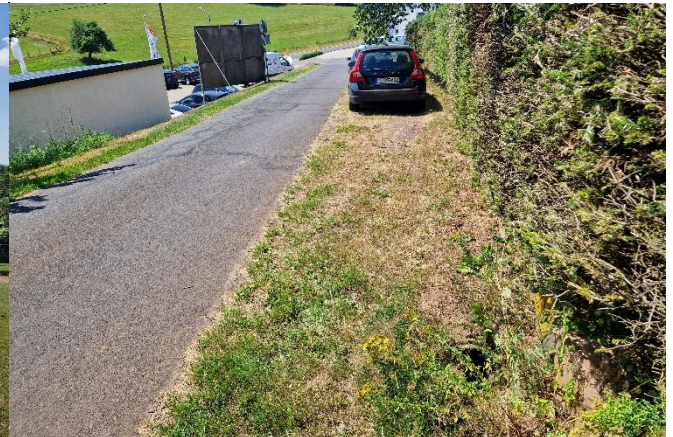
Einlass (vorne rechts) am Weg zur Densborner Straße

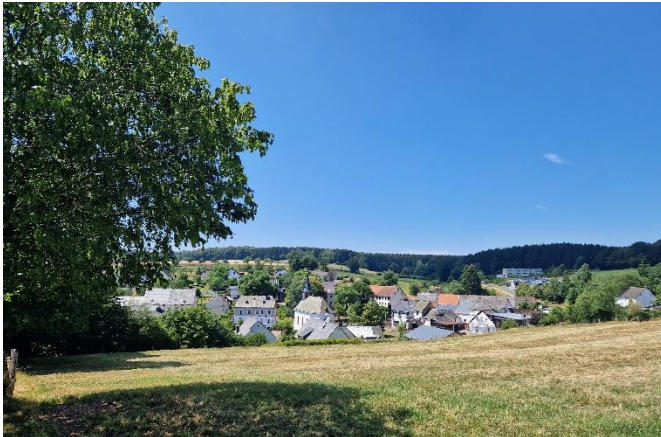
Hangflächen oberhalb der Bebauung, Blick auf Feuerwehrhaus

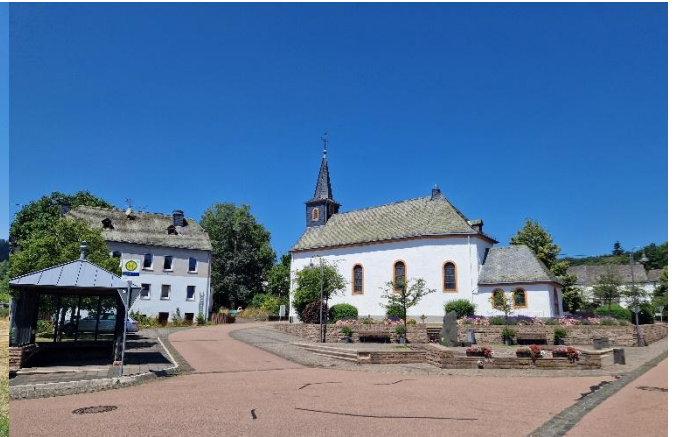
**Situation** Die Dorfmitte um die Kirche und die Kreuzung von Densborner/ Desserather/ Kyllburger und Kirchstraße war vor allem durch das Ereignis 2021 großflächig überflutet, durch die Überlastung der Bachverrohrung des Dümpelsbaches (siehe Maßnahmenbereich Nr. 5), Abfluss entlang der Densborner Straße (Maßnahmenbereich Nr. 7) und durch Oberflächenabfluss von den Flächen oberhalb der Bebauung im Bereich des Feuerwehrgerätehauses und des Gemeindehauses (Foto unten). Das Wasser staut sich dann im Kreuzungsbereich auf und breitet sich in die Bebauung aus.

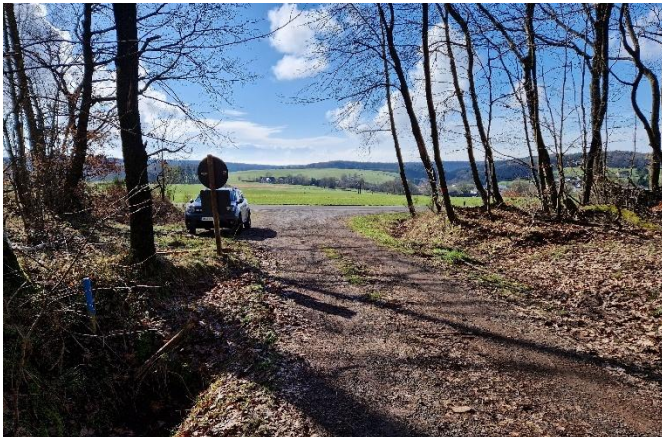
Wechsel des Grabens von links nach rechts Richtung B 257

| Maßnahmen | Zuständigkeit | Umsetzung |
|---|---|---|
| <p>Verbesserung des Wasserrückhalts im Wald und Vermeidung des gezielten Abflusses zur Ortslage durch verschiedene, sich ergänzende Maßnahmen im Wald (in Abstimmung mit Forst bzw. Flächeneigentümern):</p> <ul style="list-style-type: none"> <li>• Tiefenversickerung begünstigen</li> <li>• Wasserspeicherung erhöhen</li> <li>• Oberflächenabfluss mindern</li> <li>• Infiltration erhöhen</li> <li>• Linienabfluss mindern, breitflächige Ableitung von den Waldwegen in die Fläche</li> <li>• Retentionsraum bereitstellen: Kleinrückhalte am Weg und in der Fläche</li> </ul> | Forst | kurz- bis mittelfristig |

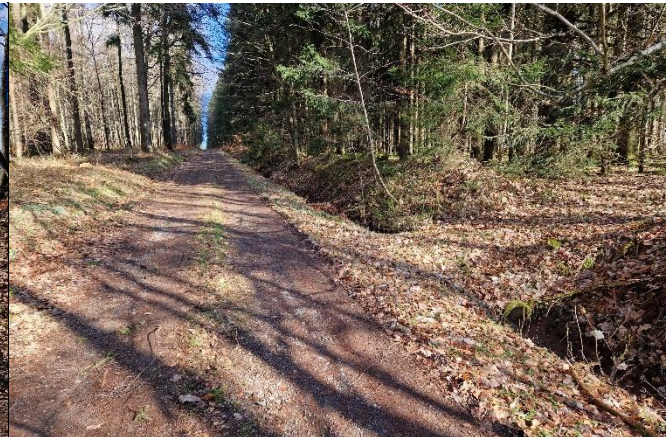
Weg und Graben entwässern Richtung B 257

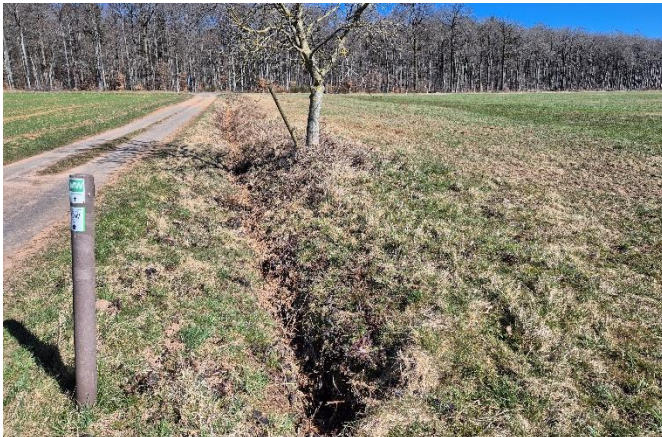
Graben in Verlängerung d. Baches von der B 257 kommend

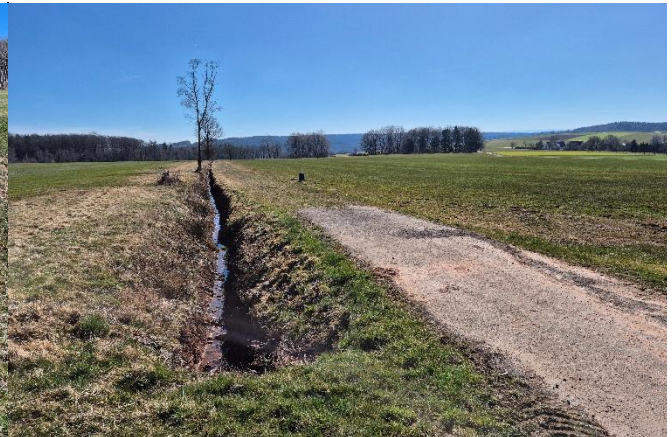
Graben zum Desserather Bach nach Südosten

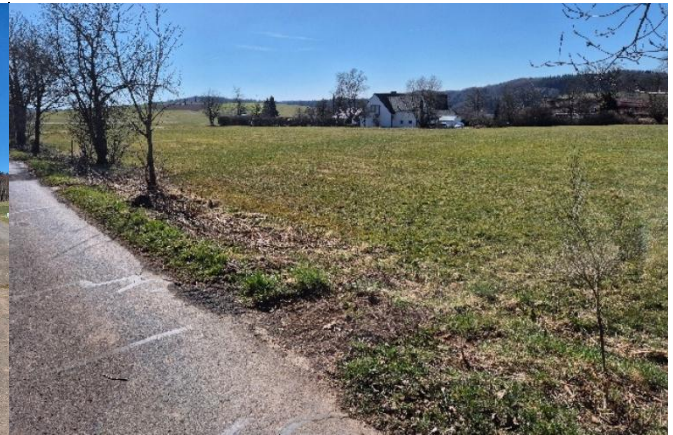
Weg und Wiese oberhalb der KiTa: Abfluss Richtung Ort

**Situation** Der Bereich der KiTa an der Desserather Straße war nach Starkregen bereits durch Oberflächenabfluss von den Wiesenflächen oberhalb betroffen. Die Sturzflutgefährdungskarten zeigen die Senke in der Wiese in der der Starkregen zu konzentriertem Abfluss kommt. Zudem fließt vom Weg am Sportplatz ebenfalls Wasser in die Wiese. Was die Karten nicht in der Intensität darstellen, wie es tatsächlich eintritt, ist der Zufluss vom Weg aus nordwestlicher Richtung (Foto oben links). Dieser Weg führt das Wasser bis es über Abschlänge in die Wiese oberhalb der KiTa abfließt (Foto oben rechts).

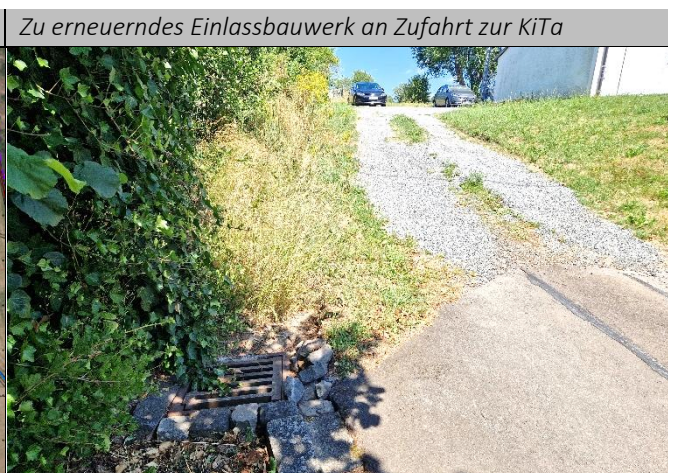
Zu erneuerndes Einlassbauwerk an Zufahrt zur KiTa

Im Bereich der KiTa bestehen Drainagen und ein Graben entlang des Parkplatzes zu einem Einlass an der Straße. Hier soll ein Einlassbauwerk mit Schrägrechen und Sedimentfang errichtet und die Wasserzuführung zum Bauwerk verbessert werden.

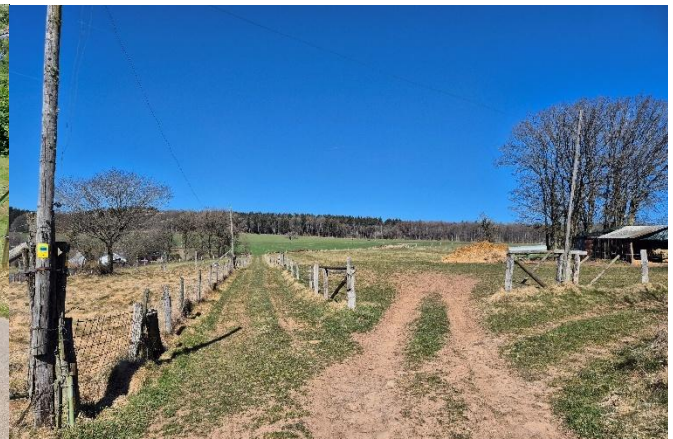
Nördliche Weggabelung: Abfluss zu Straße und Bebauung

**Situation** In die Straße „Auf dem Berg“ kommt es verstärkt zu Abfluss bei Starkregen, aus den nördlichen Flächen (Foto oben rechts) in den geschotterten Weg bis zum asphaltierten Bereich der Straße (Foto oben links) und weiter bis zur Desserather Straße (Foto unten).

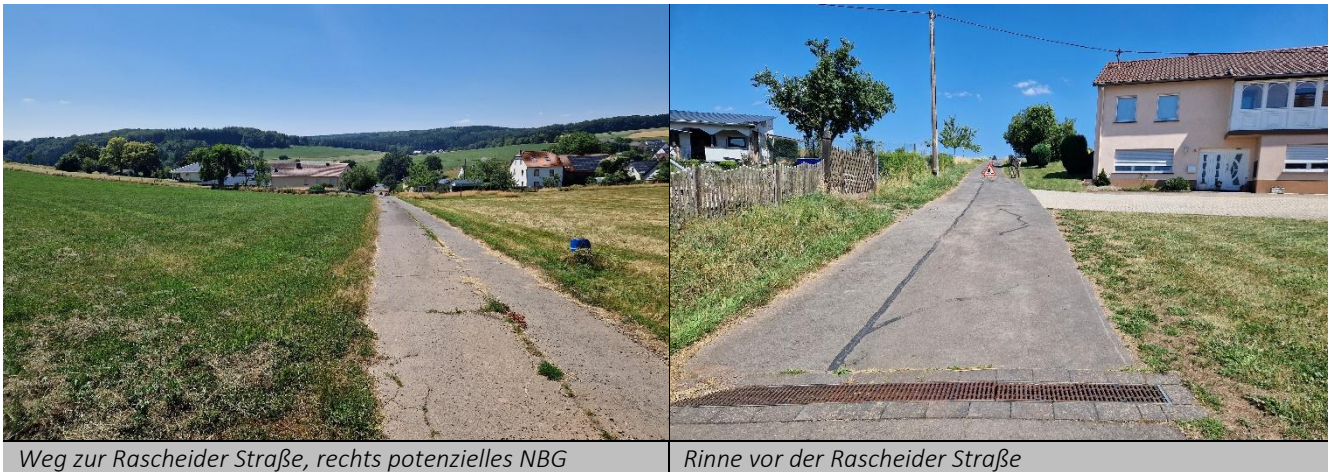
**Situation** Der Weg zwischen den Grundstücken Rascheider Straße 11 und 13 ist bei Starkregen, gemäß Sturzflutgefährdungskarten, erheblich abflussgefährdet, vor allem durch Zufluss von den Flächen nördlich des Weges. Bebauung in Fließrichtung rechts am Weg war auch bereits durch den Abfluss betroffen.

**Ziel** Die vorhandenen Entwässerungseinrichtungen am und im Weg (Fotos oben rechts und unten rechts) müssen regelmäßig unterhalten werden. Bei Überlastung fließt das Wasser geradeaus über die Straße und in westlicher Richtung dem Dümpelsbach zu. Die Grundstücke Rascheider Straße 16 und Birkenstraße 7 sind Baugrundstücke und liegen im Abflussweg, letzteres wurde kürzlich bebaut. Kommt es zukünftig häufiger zu einer Überlastung der Entwässerungseinrichtungen, ist mit den Grundstückseigentümern zu prüfen, ob auf den Grundstücken der Notabflusskorridor baulich hergestellt werden kann, sodass das Wasser schadarm zum Dümpelsbach abfließen kann.

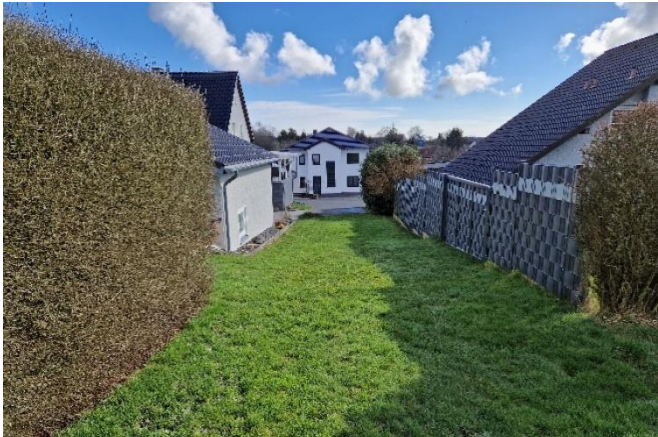
Abfluss von den Grünlandflächen zur Str. „Auf'm Bungert“

**Situation** Die Bebauung „Auf dem Bungert“ und an der Kyllburger Straße ist durch Starkregenabfluss betroffen. Die einzelnen Grundstücke und Gebäude sind dabei in unterschiedlichem Maße gefährdet. Die Gefahrenkarten zeigen hauptsächlich Konzentrationsbereiche innerhalb der privaten Wohngrundstücke sowie der Straßen. Punktuell konzentriert sich auch Abfluss in Geländesenken der Grünlandflächen oberhalb bis in die Bebauung (Auf dem Bungert 1 und zwischen Nr. 3 und 5; Foto oben links).

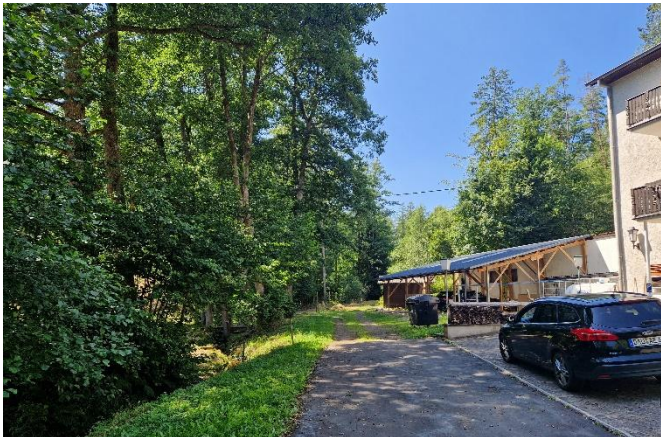
Blick gg. die Fließrtg. entlang des Baches am Gasthaus

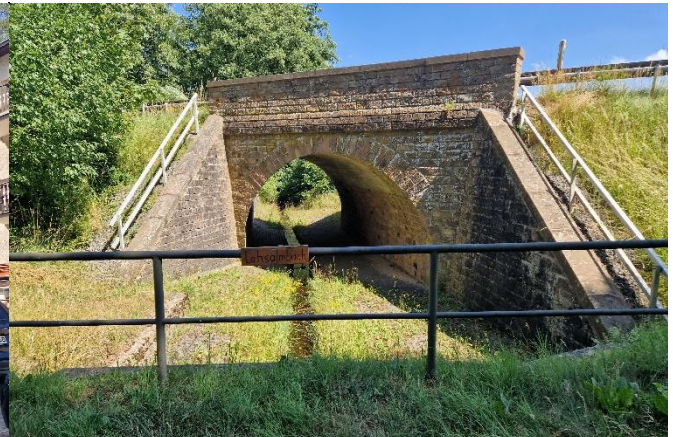
Blick vom Wededurchlass auf den Straßendurchlass

**Situation** An der Gemeindegrenze zur Ortsgemeinde Densborn liegt die „Schafbrück“ und das Gebäude eines früheren Gasthauses unmittelbar am Schafbach. Diesem fließt einige Meter unterhalb von Südwesten der Rossbach zu, gemeinsam wird das Gewässer dann als Lohsalmbach weitergeführt und quert einen Gemeindegeweg sowie den Durchlass in der B 257 (Foto oben rechts).

| Maßnahmen | Zuständigkeit | Umsetzung |
|---|---|---|
| Sicherstellung der Anlagenunterhaltung des Durchlasses (B 257) am Lohsalmbach: | LBM | regelmäßig |

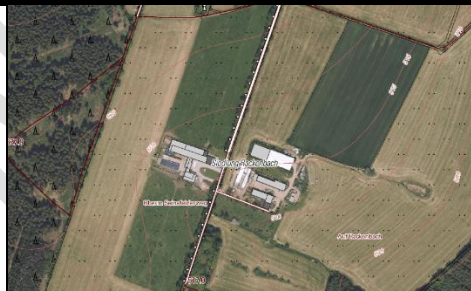
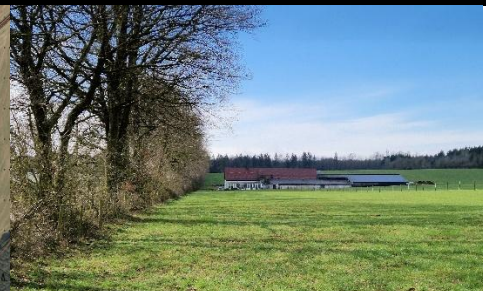
#### Siedlung Rackenbach

- Konzentrationslinien bei Starkregen in südöstliche Richtung
- Hof und Gebäude in Abflusslinie

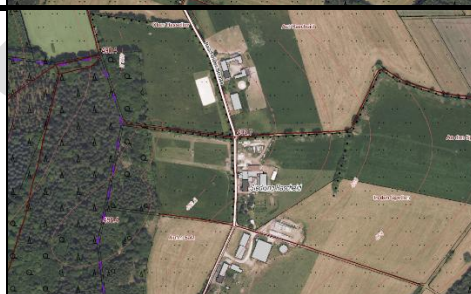
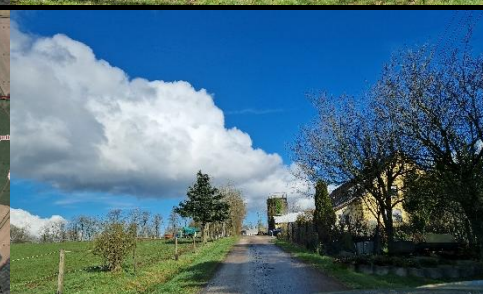
#### Siedlung Rascheid

- leichte Abflusskonzentrationen in östlicher Richtung, die vor allem den südlichen Teil der Bebauung betreffen

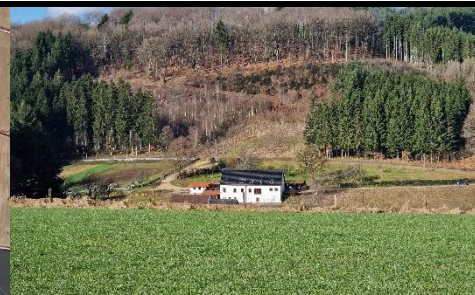
### Schneidermühle

- Hochwassergefährdung durch den Lohsalmbach
- Starkregengefährdung rückseitig der Gebäude durch den Hang

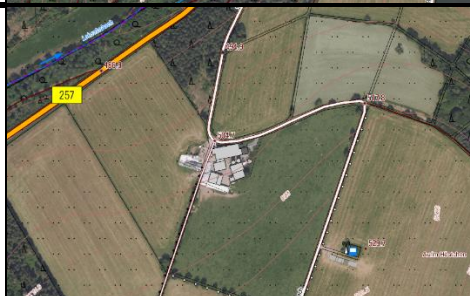
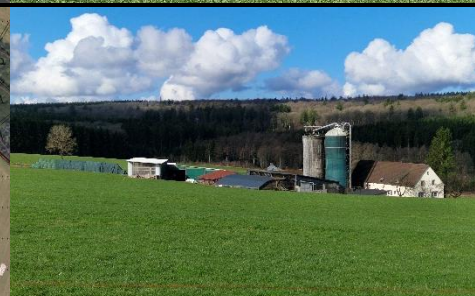
### Hof Rackenbach oberhalb B 257

- Oberflächenabflüsse bei Starkregen in nordwestliche Richtung
- Gebäude innerhalb der Tiefenlinie gefährdet
