Entwurfsfassung

Planungsbüro Hömme GbR
Ingenieurbüro für Wasserbau und Wasserwirtschaft

Büdesheimer Bach

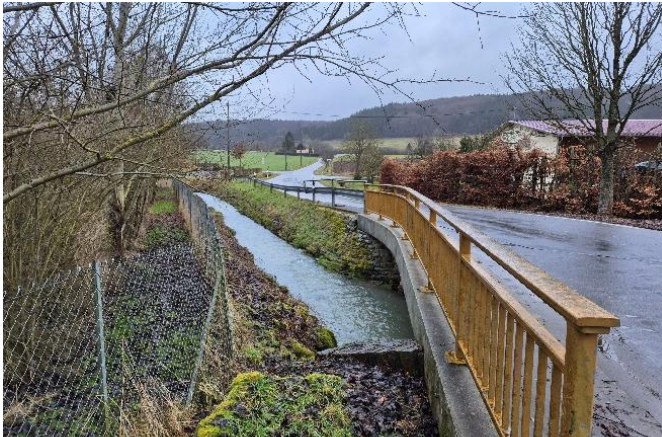
Büdesheimer Bach vor dem Brückenbauwerk

Bei vergangenen Ereignissen Hochwasser- und Starkregeneignissen kam es zu flächigem Hochwasser über dem Brückenbauwerk (2018) sowie zu einer breiten Ausbreitung in der Bachaue (2021).

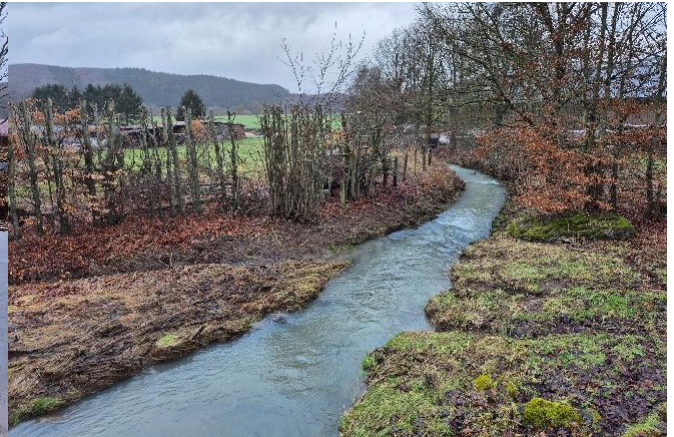
Blick in Fließrichtung der Straßenbrücke

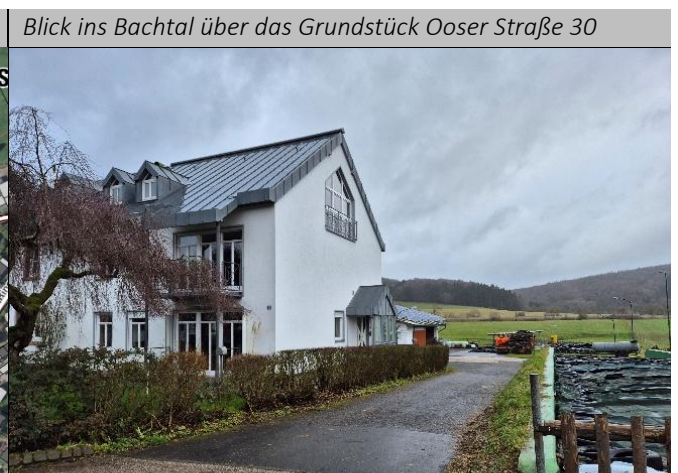
Blick ins Bachtal über das Grundstück Ooser Straße 30

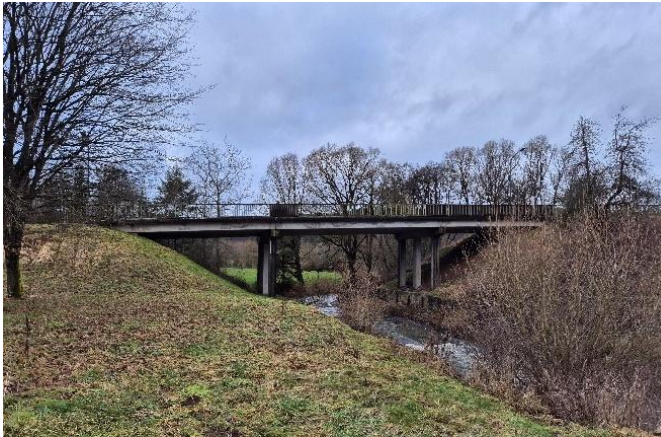
Amselweg-Brücke über den Oosbach (Blick gg. Fließrtg.)

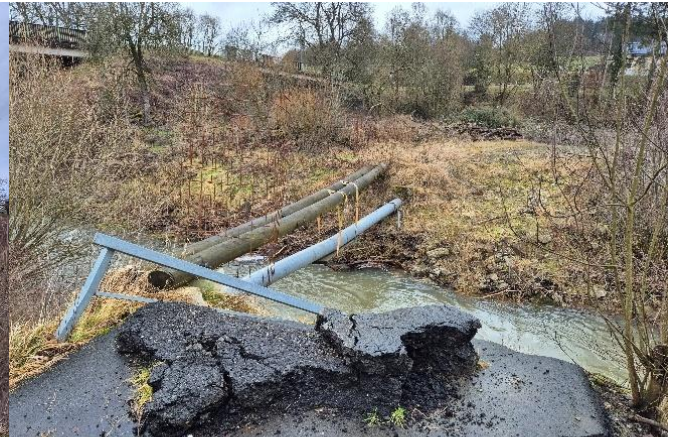
Rohrleitungen über den Oosbach: vor Neubau der Brücke

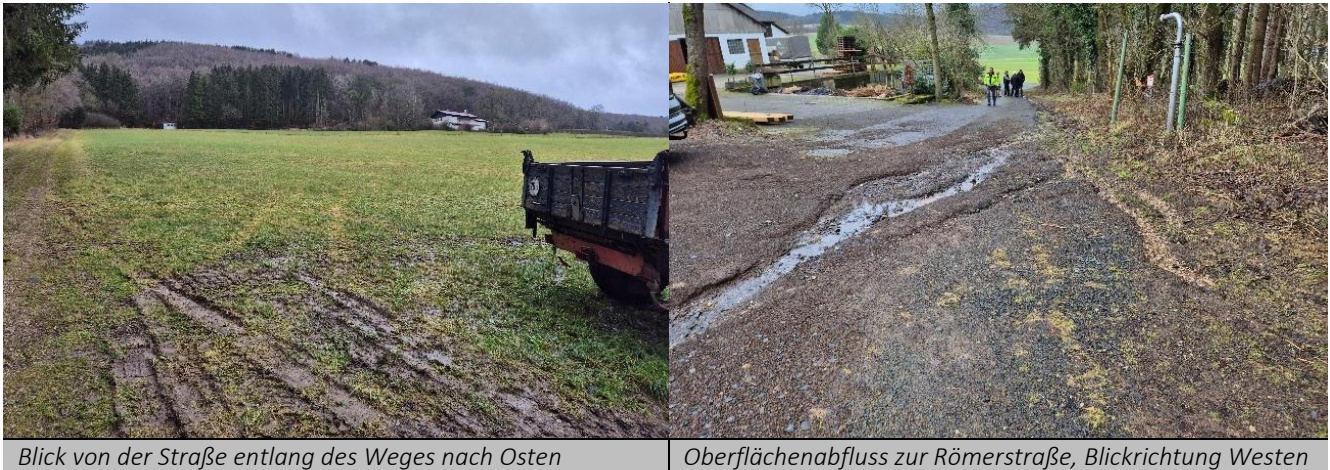
Das Oberflächenwasser fließt aus dem Wald heraus, flächig über die Wiesen (Foto oben links) und über den Wirtschaftsweg (Foto oben rechts) bis zum Einlass des Regenwasserkanals an der Römerstraße (Foto unten rechts) bzw. auch flächig in den Rücken der Bebauung an der Römerstraße (Bereich Römerstraße 1-7).

Der Wirtschaftsweg sollte einseitig nach Norden gedreht werden, sodass er das Wasser breitflächig in den bewaldeten Bereich verströmen lässt und eine Abflusskonzentration unterbunden wird. Wichtig ist, dass kein gezielter Abschlag von Wasser erfolgt, wie bspw. durch eine Querrinne, die sich ohnehin leicht mit dem Schottermaterial des Weges zusetzen würde. Außerdem soll eine Konzentration des Wassers auch vermieden werden, um die Bebauung an der Römerstraße nicht stärker zu belasten.

Wenn ein gezielter Abschlag gewollt ist, sollte dieser durch Aufwallungen im Weg (etwa durch Asphaltwülste) oder mit quer im Weg verbauten Randsteinen erfolgen.

Zu favorisieren ist jedoch der Aufbau einer gezielten Wasserführung in Richtung des Bachtals, um das Oberflächenwasser vom Abfluss Richtung Bebauung fernzuhalten. Dazu sollte der Wirtschaftsweg als wasserführender Weg (bspw. mit negativem Dachprofil und Mittelrinne) ausgebaut werden, sodass er das Wasser gezielt zur Römerstraße führt. Dort muss dann jedoch, ebenfalls baulich, der gezielte Abschlag nach Westen hergestellt werden, sodass das Wasser nicht entlang der Römerstraße in die Ortslage, sondern in Richtung Büdesheimer Bach abfließen bzw. verströmen kann. Für die Umsetzung dieser Maßnahme ist eine Übereinkunft mit den Flächeneigentümern zu treffen, wenn eine gezielte Ableitung in die Flächen erfolgt.

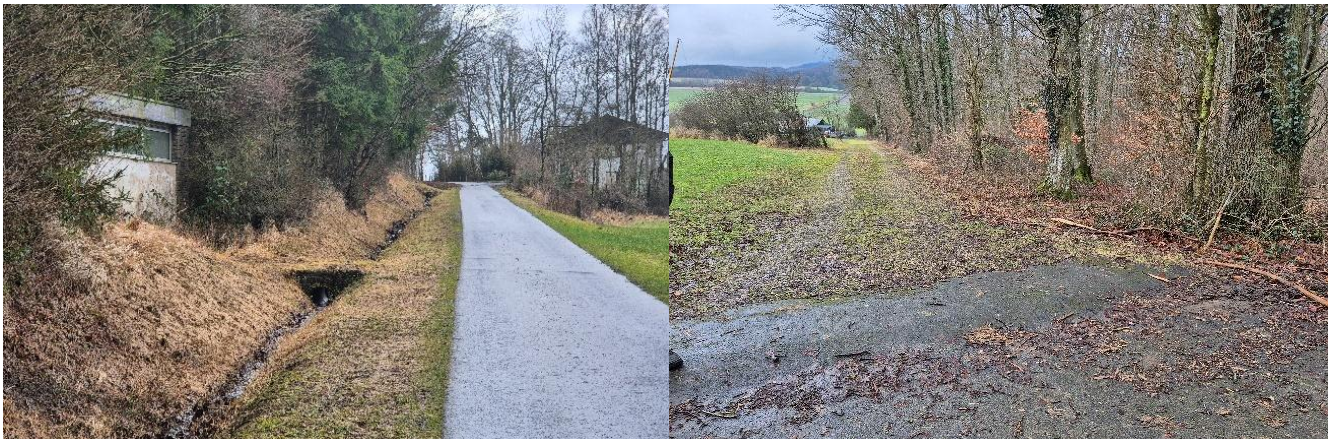
Graben zur Außengebietsentwässerung, Blick gg. Fließrtg.

Blick entlang des Wiesenweges zur Römerstraße nach W

Entlang der Straße „Zum Rehkreuz“ nach Süden (Fotos oben links und unten rechts) befindet sich ein Entwässerungsgraben der Stadt zur Entwässerung des Außengebietes. Dieser führt weiter nach Norden durch die landwirtschaftlichen Nutzflächen (siehe nachfolgende Maßnahmenbereiche), dort als Gewässer 3. Ordnung.

Der Graben und die verschiedenen Durchlässe in Überfahrten (wie im Foto oben links) oder an querenden Wegen (wie im Foto unten rechts) müssen regelmäßig kontrolliert und unterhalten, d.h. freigemacht werden, sodass sie ordnungsgemäß funktionieren. Bei Überlastung im Starkregenfall tritt das Wasser auf den Weg und fließt wild ab in Richtung der Bebauung.

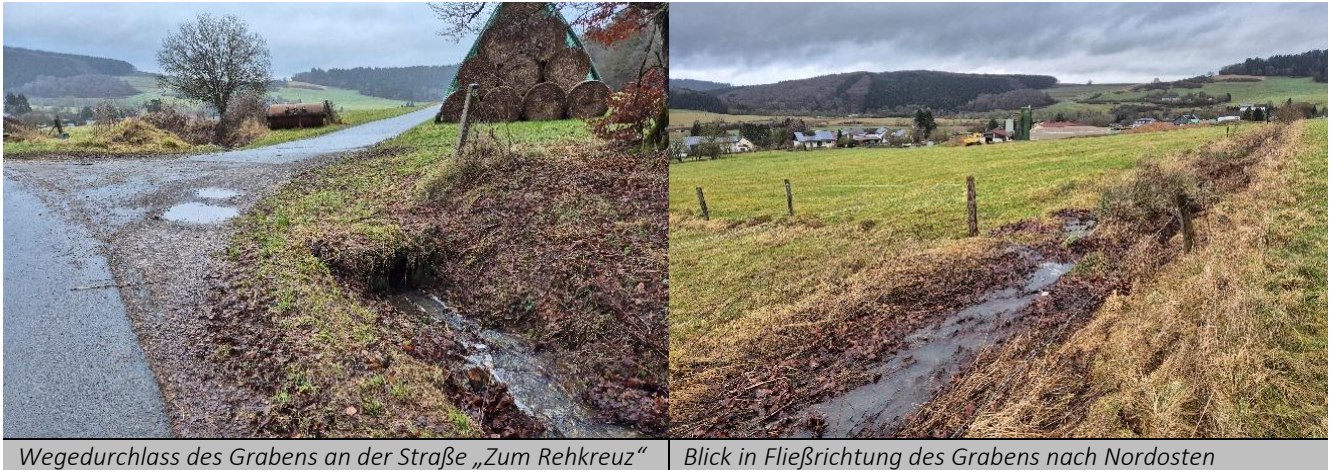
Situation Ab der etwas weiter südlich liegenden Wegekreuzung ist der Entwässerungsgraben als Gewässer 3. Ordnung („Ooser Graben“) im Geoportal des Landes Rheinland-Pfalz kartiert, mit der Gewässernr. 2664591200. Der Ooser Graben führt hier weiter nach Norden und quert an der Straße „Zum Rehkreuz“ zunächst einen weiteren Wirtschaftsweg (Foto oben rechts).

Zum Zeitpunkt der Ortsbegehung im Januar 2025 war der Zustand des Gewässers und damit die Funktionsfähigkeit, aufgrund fehlender Unterhaltung, stark beeinträchtigt (siehe Fotos). Durch Überlauf aus dem Graben und Abfluss nach Starkregen aus den Hangflächen, waren bei vergangenen Ereignissen 2018 und 2021 Objekte unterhalb betroffen (Straßen „Im Ring“ und Ooser Straße).

Ziel Eine regelmäßige Kontrolle und Unterhaltung des Ooser Grabens, insbesondere des hier beschriebenen Abschnitts bis zur Auelsley, ist unbedingt regelmäßig erforderlich. Die Zuständigkeit liegt bei der Verbandsgemeinde, die jedoch nur den Normalwasserabfluss sicherstellen muss. Im Bereich der Wegedurchlässe sowie für die ergänzend zur Unterhaltung und Wiederherstellung des Gewässers benannten Maßnahmen, die der Hochwasservorsorge dienen, ist die Stadt als Verantwortliche zuständig. Zunächst ist es jedoch erforderlich, als Sofortmaßnahme die Funktionsfähigkeit des Gewässergrabens und des Normalwasserabflusses wiederherzustellen, weil die hydraulische Leistungsfähigkeit nicht mehr gegeben ist. Dazu sind auch abflussbehindernde Hecken und Sträucher am Graben zu entfernen, sofern sie die Leistungsfähigkeit beeinträchtigen.

Kurz- bis mittelfristig sollte die Kapazität und Leistungsfähigkeit des Grabens bestmöglich erhöht werden. Dies soll durch Aufhöhung der linksseitigen Böschung erfolgen.

Am Durchlass des von der Straße „Zum Rehkreuz“ nach Nordosten führenden Weges (Foto oben links auf vorheriger Seite) ist die reine Anlage einer Notüberlaufmulde nicht ratsam. Hier muss stattdessen eine Aufwallung im Weg über dem Rohr angelegt werden und dahinter eine Absenkung über dem Rohr erfolgen, sodass das Wasser vom Abfluss in die Straße abgehalten wird und stattdessen dem Graben zufließen kann. Die Aufwallung/ Anrampung sollte dabei nicht nur aus Asphalt hergestellt, sondern zusätzlich mit Randsteinen eingefasst werden, sodass sie auch der Belastung durch Langholztransporte standhält.

Unabhängig davon sollte der Rohrdurchlass geprüft werden, ob er noch durchgängig ist oder eingebrochen ist und entsprechend erneuert werden muss.

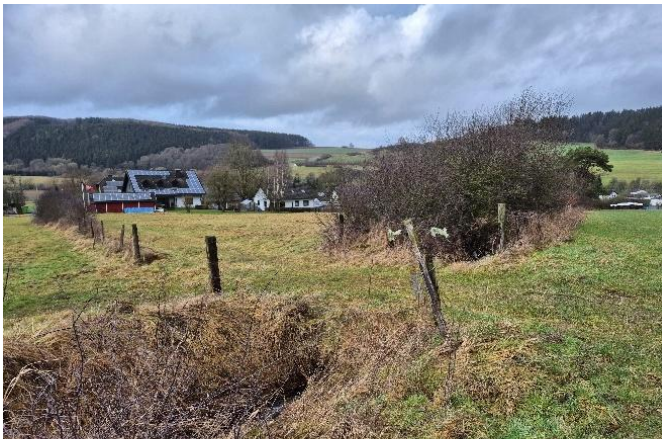
Wegedurchlass des Grabens oberhalb „Zur Auelsley 15“

Situation Der Ooser Graben quert im weiteren Verlauf erneut zwei Wirtschaftswege, oberhalb des Grundstücks Zur Auelsley 15 (Foto oben links) und oberhalb des Grundstücks Zur Auelsley 9 (Foto oben rechts).

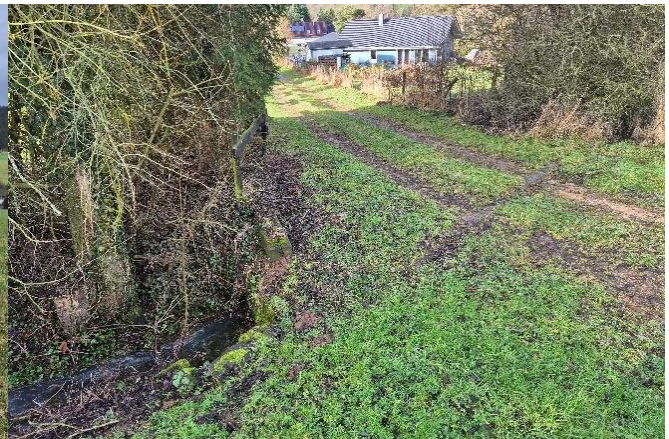
Wegedurchlass des Grabens oberhalb „Zur Auelsley 9“

Maßnahmen	Zuständigkeit	Umsetzung
Anlage einer Notüberlaufmulden am Durchlass des Ooser Grabens oberhalb des Grundstücks Zur Auelsley 9	Stadt	kurz- bis mittelfristig
Anlage einer Aufwallung quer über den Weg und einer Notüberlaufmulde über dem Wegedurchlass des Ooser Grabens (Zur Auelsley 15)	Stadt	mittel- bis langfristig
<ul style="list-style-type: none"> Absenkung der rechtsseitigen Böschung des Ooser Grabens entlang der Wiesenfläche im Flurbereich „Pfungstweide“, sodass das Wasser bei Hochwasser rechtseitig übertreten und breitflächig Richtung Oosbach abfließen kann Alternativ: Verschwenkung des Ooser Grabens in die Wiesenfläche und in Fließrichtung des Oosbaches 	VG	im März 2026 bereits umgesetzt
Sicherstellung der regelmäßigen Gewässerunterhaltung am Ooser Graben	VG	regelmäßig
Sicherstellung der regelmäßigen Anlagenunterhaltung am Ooser Graben: <ul style="list-style-type: none"> regelmäßige Kontrolle der Rohrdurchlässe auf kurzfristigen Unterstellungsbedarf Freihalten der Rohrdurchlässe und Sicherstellung der ordnungsgemäßen Funktionsfähigkeit 	Stadt	regelmäßig

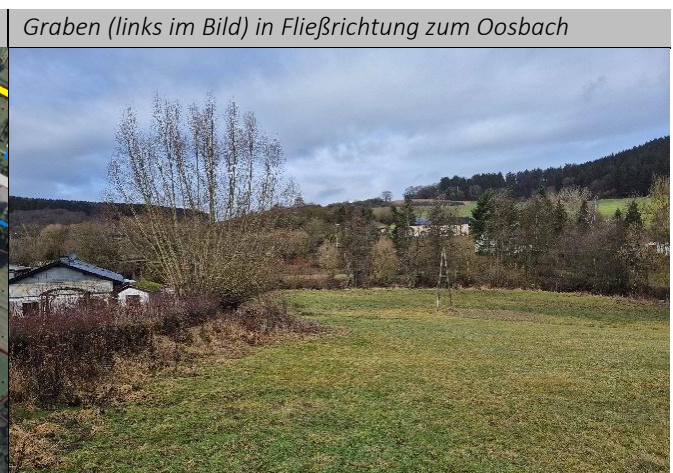
Graben (links im Bild) in Fließrichtung zum Oosbach

Alternativ könnte der Ooser Graben auch, bei entsprechender Flächenverfügbarkeit, in die Wiesenfläche verschwenkt und in Fließrichtung dem Oosbach zugeleitet werden, wodurch der Bebauungsbereich ebenfalls verbessert geschützt würde.

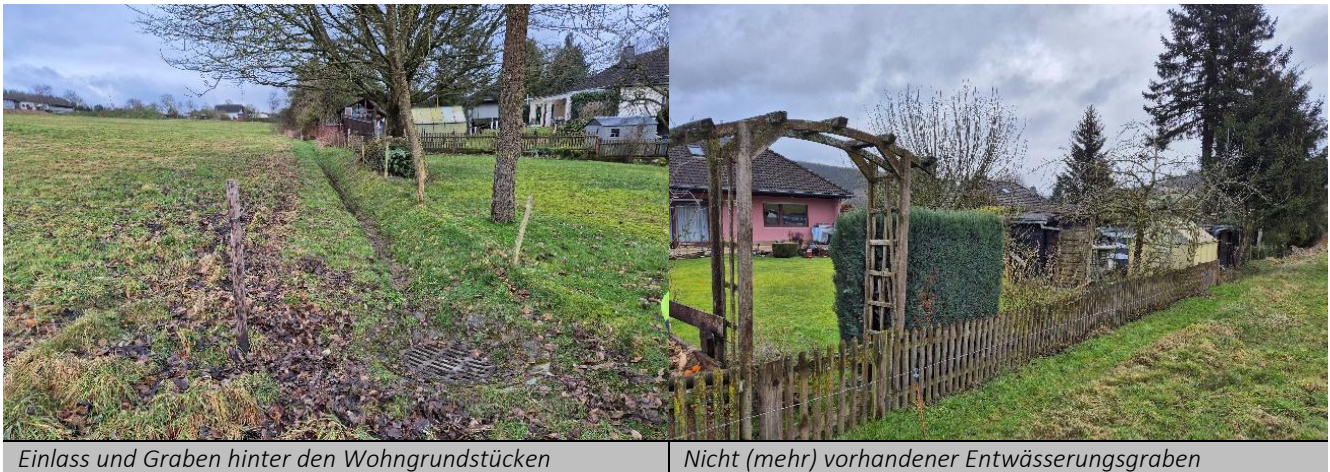
Situation Oberhalb bzw. rückseitig der Grundstücke der Ooser Straße, Bereich Nr. 17 bis 27, wurde ehemals ein Entwässerungsgraben der Stadt angelegt. Dieser ist in einem großen Teil nicht unterhalten, im anderen Teil gar nicht mehr existent oder zugesetzt.

Ziel Eine ordnungsgemäße Funktionsfähigkeit ist nicht mehr gegeben und muss wiederhergestellt und das Abflussprofil freigemacht werden. Sinnvollerweise sollte es bis zum Weg nach Südwesten (zur Ooser Straße führend) verlängert werden.

Auf dem Kanaleinlass (Foto oben links) soll eine Rosthaube installiert werden, die sich bspw. bei Laubfall nicht so schnell zusetzt.

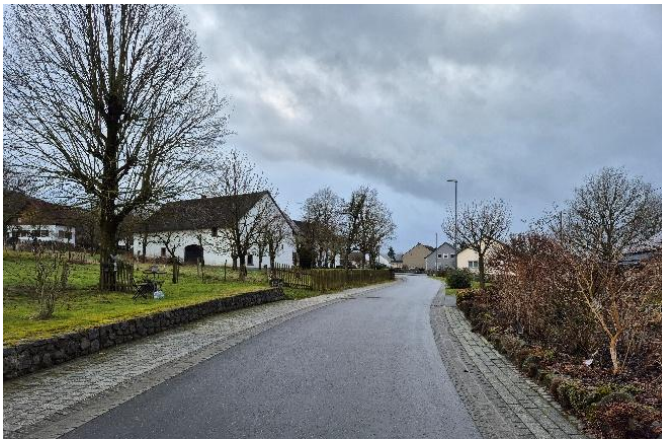
Straße „Im Ring“ im Bereich des Weges

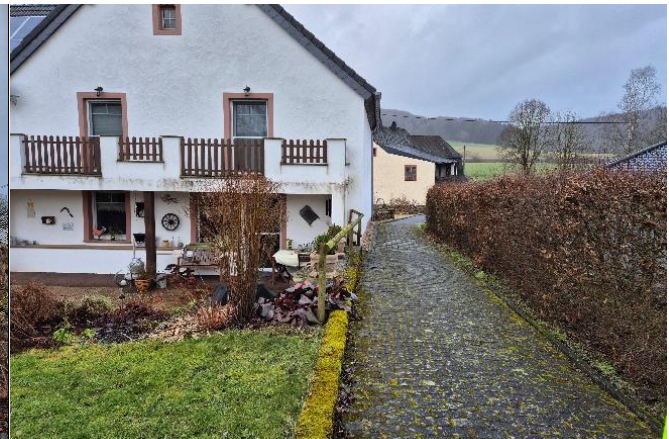
Weg zur Ooser Straße

Situation Zwischen der Ooser Straße und der Straße „Im Ring“ befindet sich ein Verbindungsweg. Die Sturzflutgefährdungskarten zeigen einen möglichen Abfluss im Weg, vor allem aber einen erhöhten Aufstau innerhalb der Wohngrundstücke an den tiefer liegenden Gebäuden.

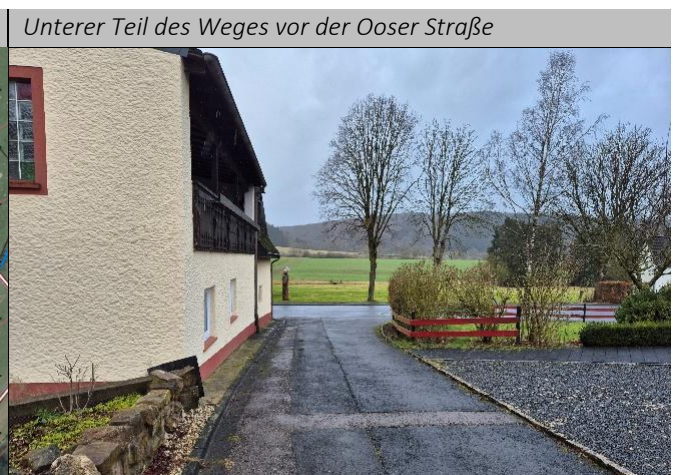
Unterer Teil des Weges vor der Ooser Straße

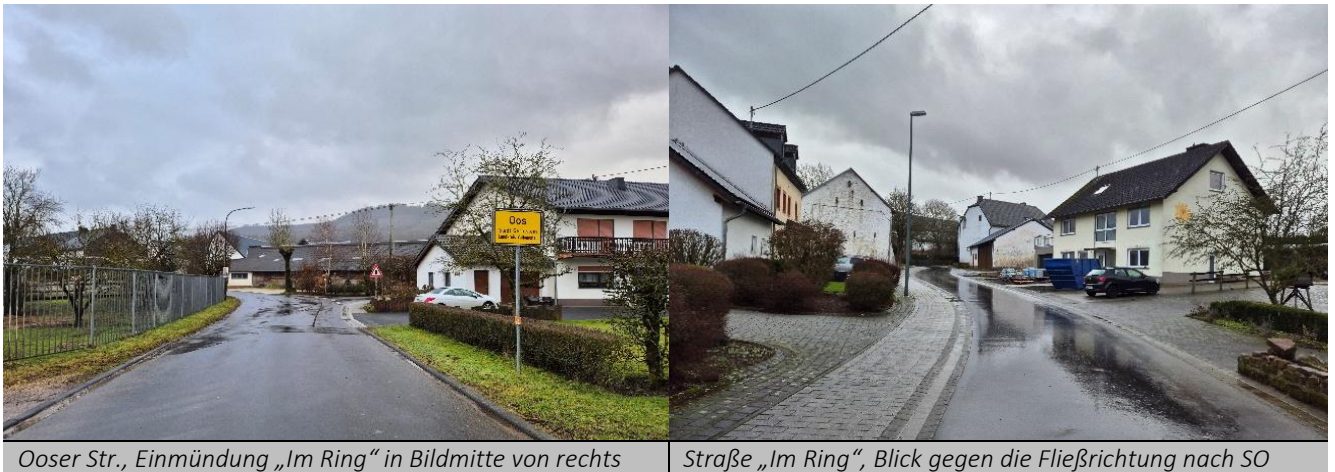
Situation Die Sturzflutgefährdungskarten belegen die bei Starkregen potenziell auftretenden flächigen Abflüsse in der Straße „Im Ring“. Der Zufluss aus dem Außengebiet bahnt sich dann auch entlang der Straße den Weg Richtung Budesheimer Bach.

Die Straße weist in ihrem barrierefreien Ausbauzustand nur eine geringe Wasserführung auf, wodurch die breite Ausuferung begünstigt wird und die Anliegergrundstücke entsprechend stärker gefährdet und betroffen sind.

Bei einem zukünftigen Ausbau der Straße sollte die Wasserführung im Straßenraum verbessert werden, bspw. durch Aufbau einer Wasserführung im negativen Dachprofil mit Mittelrinne in der Straße und zusätzlichen Bordsteinen, die den unmittelbaren Abfluss in die Anliegergrundstücke vermeiden.

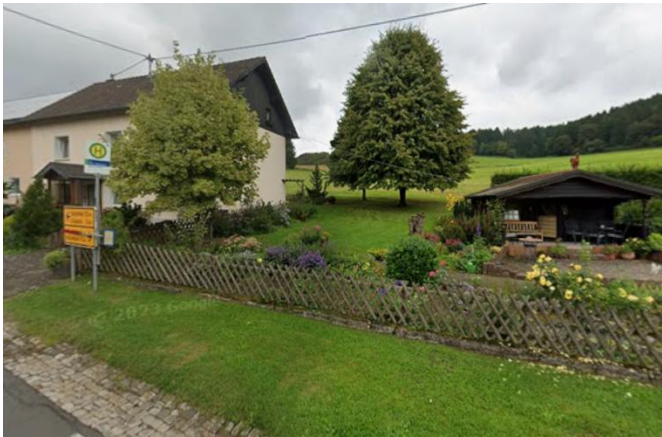
Tiefenlinie rechts des Objekts Müllenborner Straße 140

Situation Im Flurbereich „Herbstloch“ führt eine Tiefenlinie gemäß Sturzflutgefährdungskarte eine erhebliche Abflusskonzentration im Starkregenfall zur Müllenborner Straße (L 24): Die Tiefenlinie führt östlich des Wohngebäudes Müllenborner Straße 140 vorbei und bis zum Oosbach. Im Abflussweg befinden sich auch die Objekte im Bereich Amselweg 24.

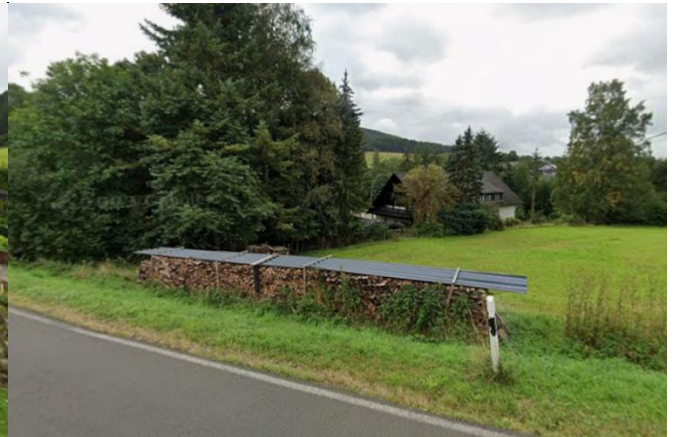
Blick von der L 24 zur Bebauung Amselweg 24
