Entwurfsfassung

Planungsbüro Hömme GbR
Ingenieurbüro für Wasserbau und Wasserwirtschaft

Bach aus dem Geeserwald: Südlich des Neubaugebietes „Zum Hofacker“

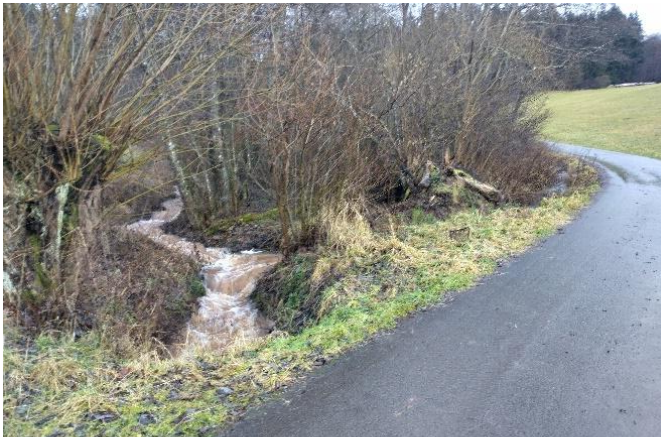
Blick gegen die Fließrichtung auf den Wegedurchlass

Der bestehende Durchlass mit ovalem Querschnitt (ca. DN 600) ist seit dem Flutereignis im Jahr 2021 beschädigt. Eine Vorplanung zur Wiederherstellung des Bauwerks wurde bereits durch das Ingenieurbüro Stra-Tec erstellt.

Ziel Beim beabsichtigten Neubau des Durchlasses soll daher eine zusätzliche Mulde für Notüberlauf im Bereich des Bauwerks im Weg angelegt werden, die bei Überlastung des Durchlassquerschnitts das Wasser gezielt

und geradeaus über den Weg fließen lässt und wieder dem Bach zuführt. So soll ein Abfluss entlang des Weges in das Baugebiet vermieden werden.

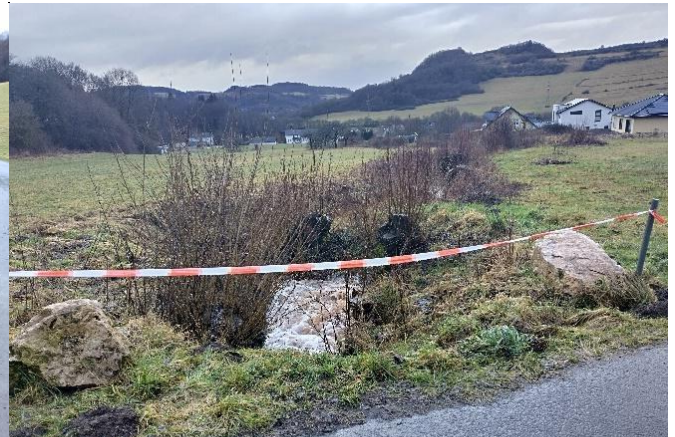
Auslassbereich, Blick in Fließrichtung zur Bebauung

Bei Starkregenereignissen und Hochwasserführung des Baches tritt das Wasser am Durchlass auf den Weg über und fließt dem Gefälle folgend über den Wirtschaftsweg in nordöstliche Richtung in das angrenzende Neubaugebiet, was dort zu betroffenen Anliegergrundstücken führte.

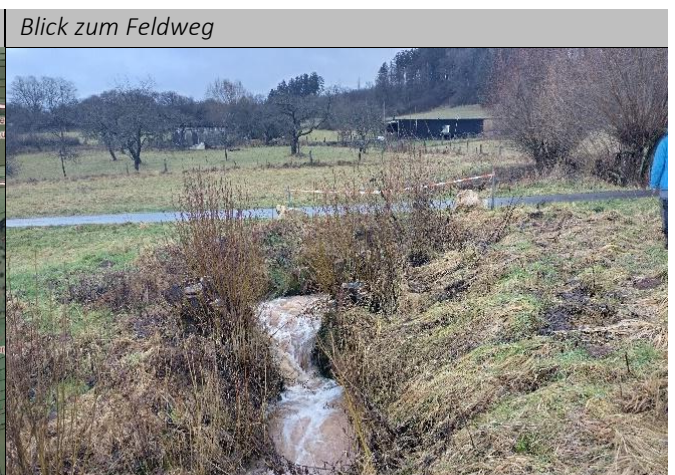
Blick zum Feldweg

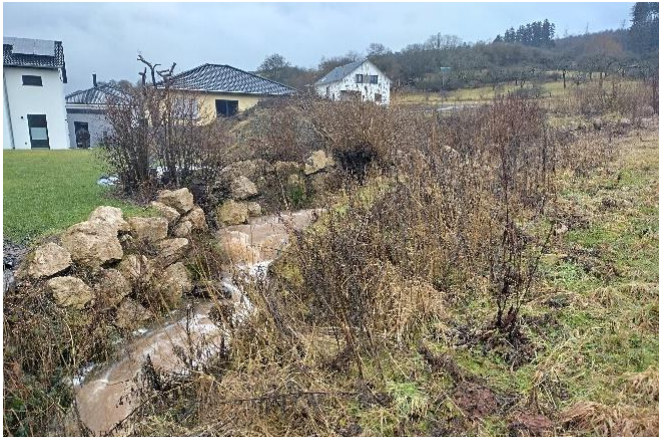
Aufgeweiteter Bach entlang der neu bebauten Grundstücke

Im oberen Abschnitt, im Flurbereich „Im Pfannenstiel“, wurde der Bachlauf bereits aufgeweitet und zur Böschungssicherung auf der rechten Seite des Gewässers Wasserbausteine eingebracht (Foto oben links).

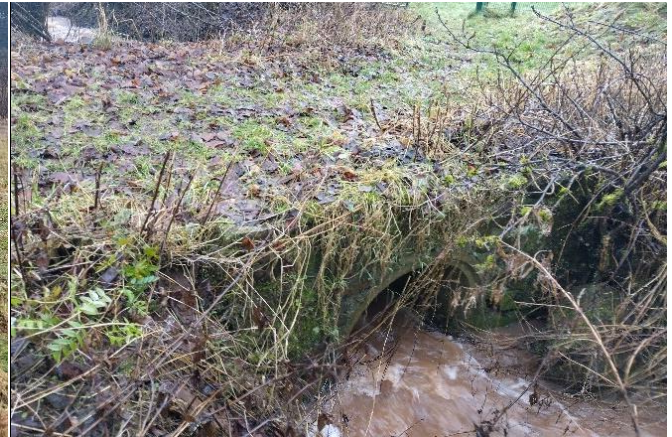
Private Verrohrung im Flurbereich

Im Flurbereich „In der Langwies jenseits dem Schang“ besteht eine private Verrohrung in einem Weg über den Bach (Foto oben rechts). Das Gewässer weist in diesem Bereich, aufgrund fortschreitender Erosion, erhebliche strukturelle Schäden auf und sollte saniert werden. Zudem ist eine gegebene Dammsituation auf der linken Seite des Baches bei Hochwasserabfluss ungünstig, da für angrenzende tieferliegende Flächen somit ein erhöhtes Risiko für Überflutungen besteht.

Gewässerprofils erfolgen. Zusätzlich sollte die bestehende private Verrohrung entfernt und durch einen offenen Steg ersetzt werden, sodass die Ruckstaugefährdung reduziert wird. Ergänzend sollte der linksseitige Damm erhöht und in Fließrichtung verlängert werden, um die Hochwassergefährdung der tieferliegenden Grundstücke zu vermeiden. Weiden und standortfremde Gehölze sollten im Rahmen der Maßnahme entfernt bzw. in verträglichem Maß zurückgeschnitten werden.

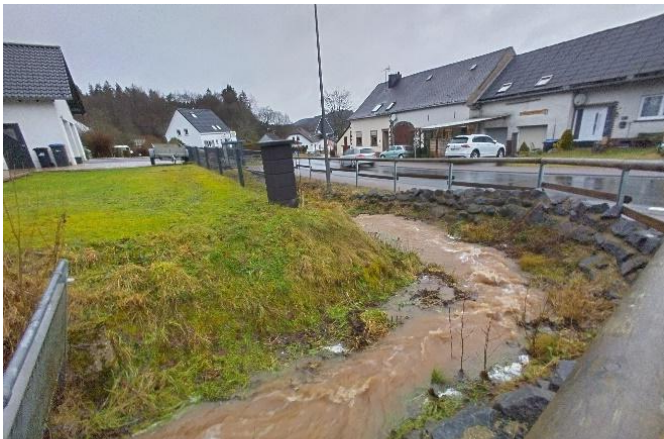
Blick in Fließrichtung zur Geeser Straße

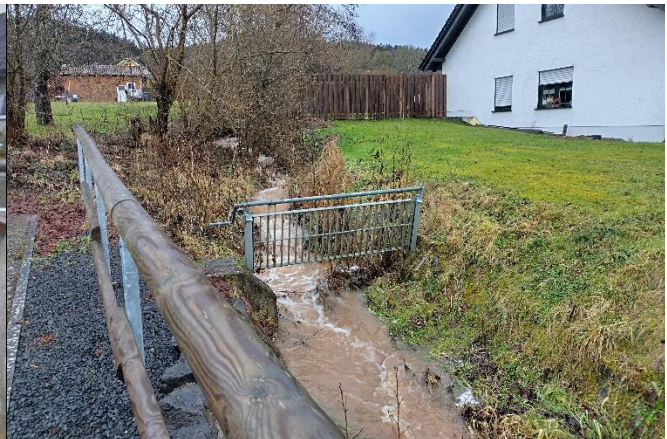
Treibgutfang

Ziel Vor der rechtwinkligen Kurve am Gewässer wurde ein Rechen als Treibgutfang errichtet (Foto auf vorheriger Seite oben rechts), der baulich verbessert werden könnte, aber so in seiner Funktion auch in Ordnung ist. Zwingend zu klären und festzuhalten ist jedoch, wer für die Unterhaltung der Anlage zuständig ist und diese regelmäßig übernimmt, die Anlage kontrolliert und angesammeltes Material entfernt.

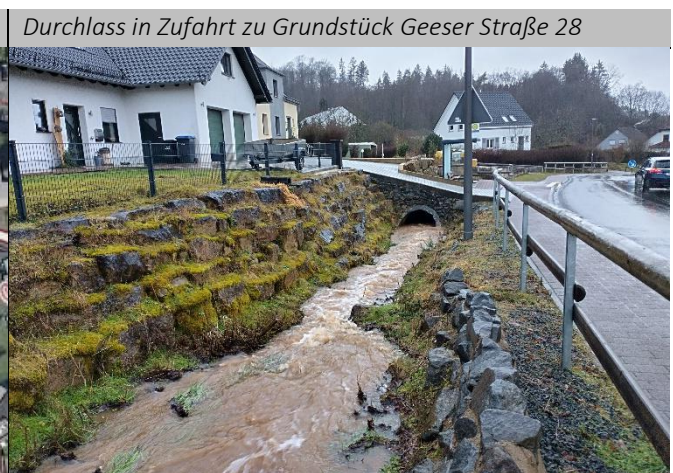
Durchlass in Zufahrt zu Grundstück Geeser Straße 28

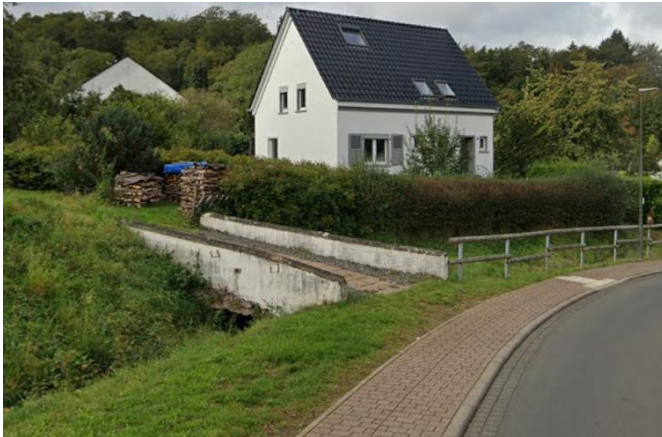
Zufahrt über den Bach zu Haus Geeser Straße 26

Situation Im folgenden Fließabschnitt des Baches entlang der Geeser Straße bestehen zweite weitere Grundstückszufahrten (Foto oben links und unten rechts) über den Bach, bevor das Gewässer in eine Verrohrung unter der Straße geführt wird (Foto oben rechts).

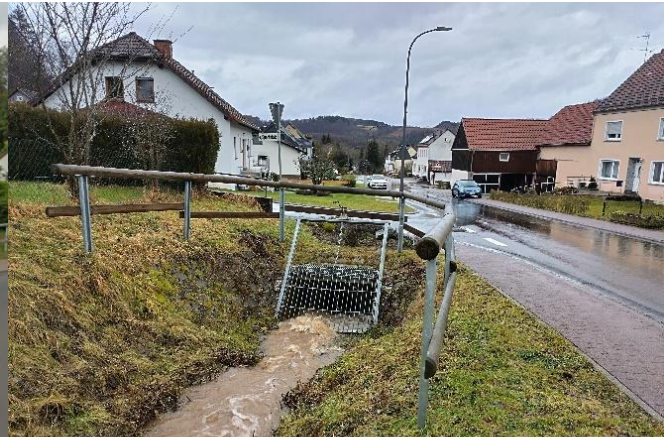
Einlass in die Verrohrung vor der Zufahrt zum Sportplatz

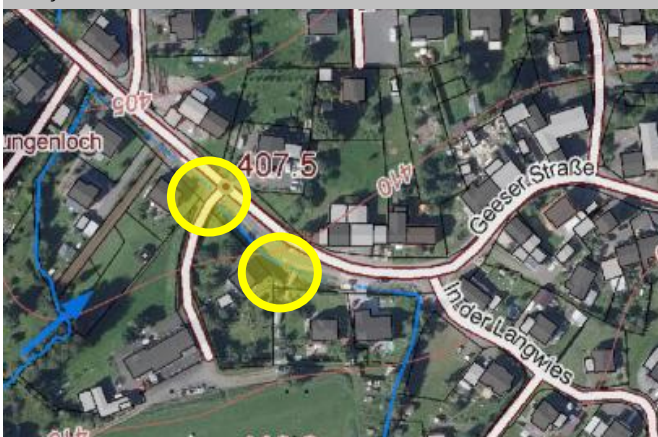
Zufahrt über den Bach zu Haus Geeser Straße 24

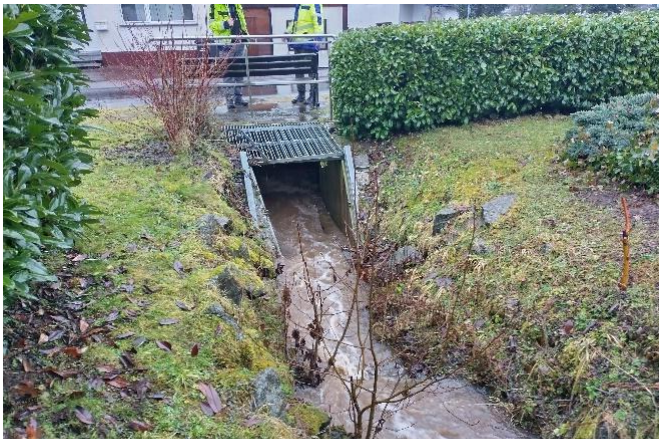
Einlassbauwerk vor der Geeser Straße aus Rtg. Königsfichte

Situation Der Dreisbach (Gewässer 3. Ordnung, Gewässernr. 2663840000, laut Geoportal „Bach von der Königsfichte“) entspringt im Waldgebiet südlich der Ortslage. Der Bach tritt hinter der Bebauung „Zur Königstanne“ in den Siedlungsbereich ein und fließt dicht bebaut zur Geeser Straße, die er verrohrt quert (Foto oben links).

Um eine Entlastung der geschilderten Situation zu erreichen, sollte das bestehende Einlassbauwerk zurückgebaut und zunächst die Zusammenführung der beiden Gewässerläufe in einem flacheren Winkel (bspw. von etwa 30°) und offen, außerhalb der Verrohrung und des Straßenraums, neugestaltet werden.

Anschließend ist die Wasserführung und Einlasssituation des dann einzelnen Baches vor der Verrohrung in der Geeser Straße ebenfalls zu optimieren und ein Einlassbauwerk mit flacher geneigtem Schrägreden vor der Verrohrung zu installieren, dass problemlos vom Straßenraum aus einsehbar ist und unterhalten werden kann.

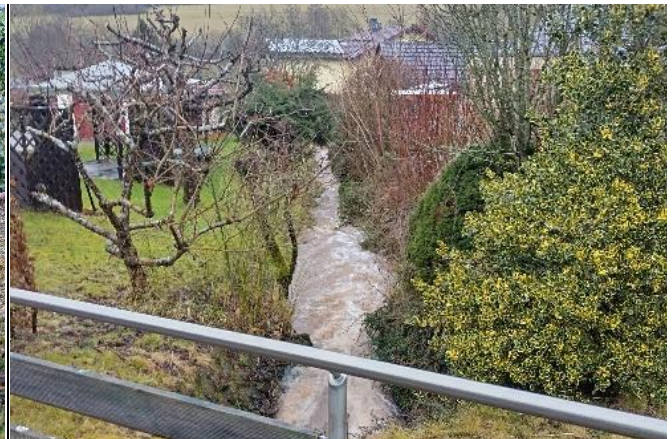
Gewässer unterhalb der Geeser Str., Blick in Fließrichtung

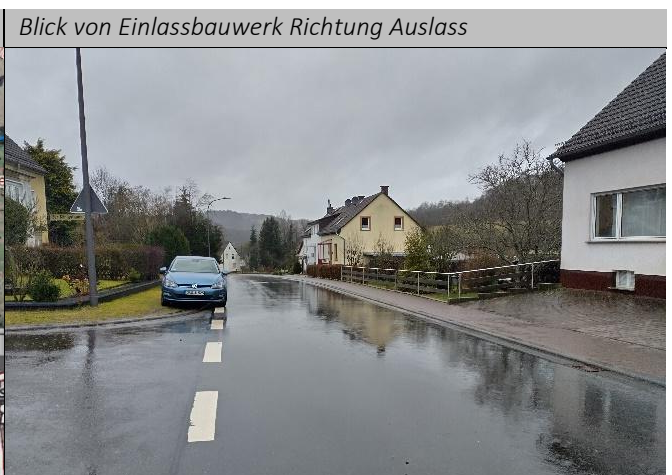
Blick von Einlassbauwerk Richtung Auslass

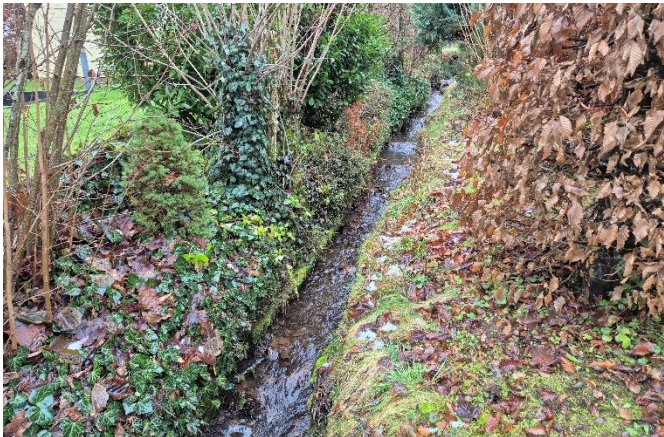
Abschnitt unterhalb der Verrohrung (Blick gg. Fließrtg.)

Zunächst ist der Sohlabbruch am Auslass der Bachverrohrung aufzulösen und wieder ein Sohlanschluss herzustellen. Im weiteren Verlauf sollte das Gewässer aufgeweitet werden, wobei nicht nur die Böschungen abgeflacht, sondern auch die Gewässersohle insgesamt verbreitert werden sollte. Für den naturnahen Ausbau des Dreisbaches und einer Aufweitung wird ein Platzbedarf von etwa zwei bis drei

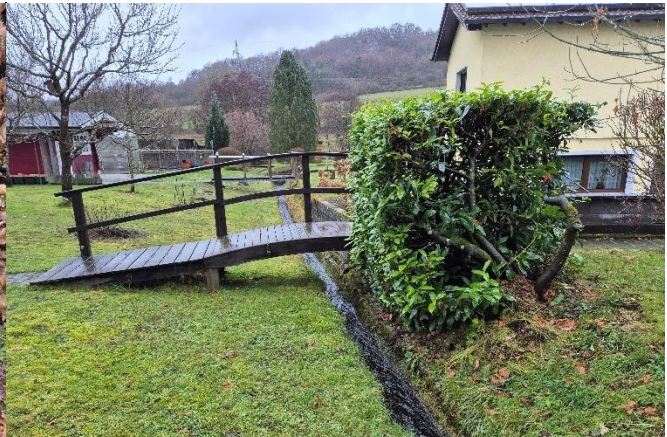
Private Brücken über gestrecktem Verlauf, Blick in Fließrtg.

Situation Nach Querung der Geeser Straße fließt der Dreisbach in nördlicher Richtung, begradigt und teilweise abschnittsweise eingefasst zwischen den Privatgrundstücken, dem Geeser Bach zu. Im oberen Abschnitt, unterhalb der Bachverrohrung, ist ein Sohlabbruch vorhanden. Im weiteren Verlauf fließt der Bach gestreckt, in einem engen Korridor und von privaten Brücken überspannt. Nach etwas mehr als halber Strecke bis zur Mündung, erfolgt ein starker Gefällewechsel.

Metern benötigt. Mindestens sinnvoll ist eine Aufweitung des Abflusskorridors bis vor die Widerlager der privaten Brücken (siehe Foto oben rechts).

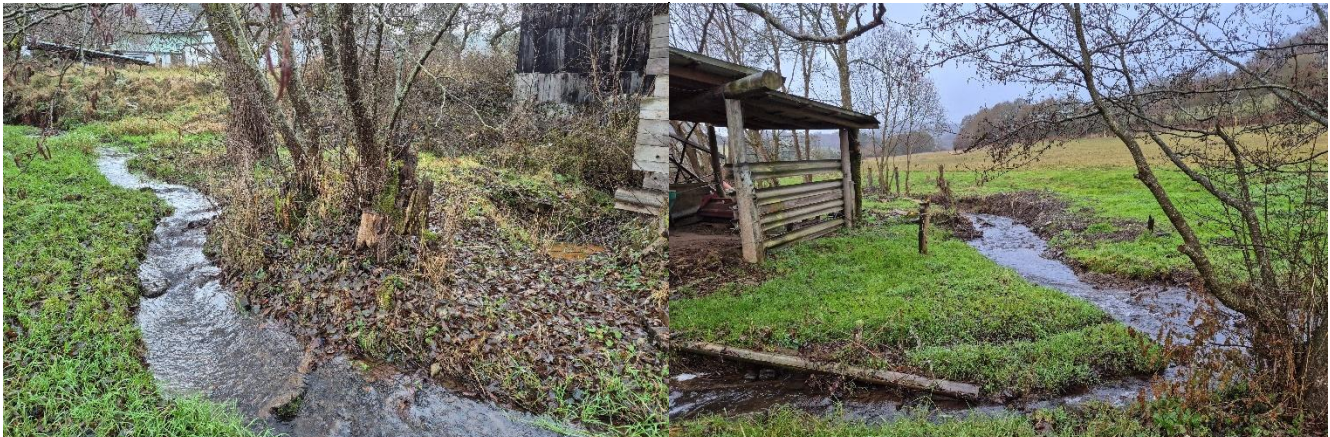
Dreisbach Unterlauf entlang der linksseitigen Scheune

Blick auf die Mündung (vorne); Blick in Fließrichtung

Ziel Wie zuvor beschrieben (siehe Maßnahmenbereich „Dreisbach: Geeser Straße (K 33)/ Schwalbenweg“), ist eine Verlegung, Aufweitung und Laufverlängerung des Dreisbaches in die rechts des Gewässers liegenden, unbebauten Grundstücke sinnvoll, um die rückschreitende Erosion und den Höhenunterschied und das hohe Längsgefälle auszugleichen. Dies würde zudem die Hochwassergefährdung der baulichen Anlagen reduzieren.

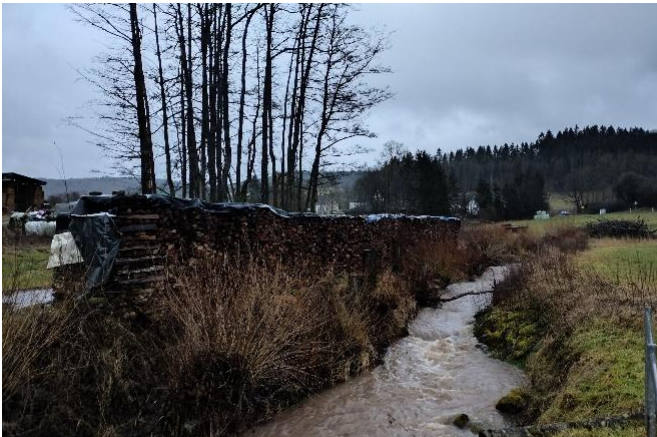
Lagerungen von Holz am Geeser Bach, Blick gg. Fließrtg.

Situation Außerhalb der bebauten Ortslage fließt der Geeser Bach in nordwestliche Richtung weiter nach Pelm und quert die K K33. Oberhalb des Bauwerks (Foto oben links) wird Schnittholz im Bereich der Böschungsoberkante gelagert.

Auf der gegenüberliegenden Wiese befindet sich geborgenes und geschnittenes Totholz, welches bislang dort zwischengelagert wird. Diese Lagerungen im Überschwemmungsbereich sind kritisch, da sie bei einem Hochwasserereignis abgetrieben werden und die Durchlässe unterhalb liegender Bauwerke blockieren und damit zu Verklausungen und Rückstau führen. Kommt es dann durch den aufstauenden Wasserdruck zu einem Bruch, entwickelt sich eine schadhafte Flutwelle, die die in diesem Fall die unterhalb gelegene Ortslage Pelm betrifft.

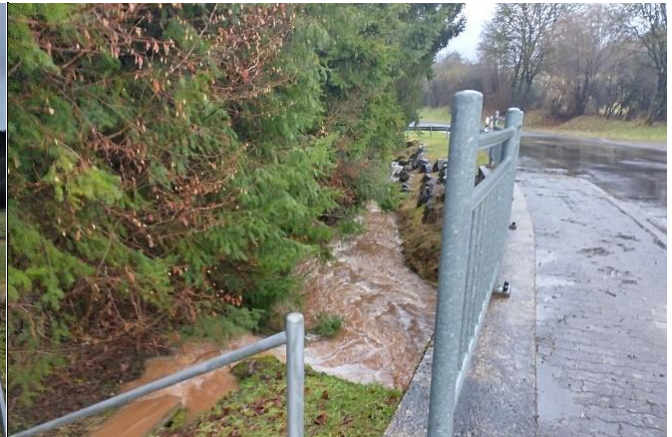
Bach unterhalb der Brücke der K 33, Blick in Fließrtg.

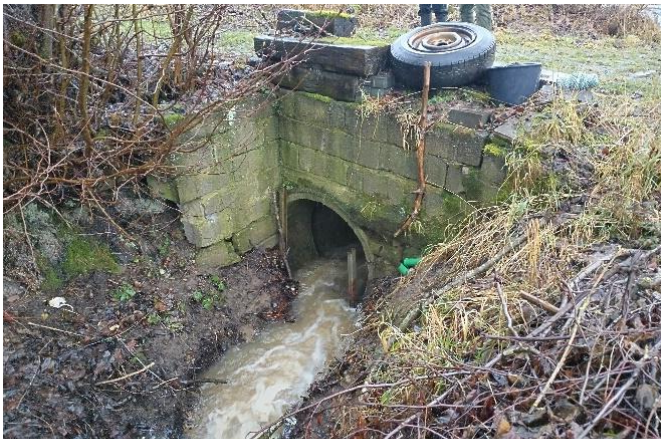
Durchlass oberhalb der Geeser Straße

Am Gewässer und der Verrohrung bestehen vor der Geeser Straße mehrere Defizite. Die Verrohrung wird hydraulisch ungünstig angeströmt. Zudem besteht eine vermutlich nicht genehmigte bauliche Anlage unmittelbar auf der Gewässerböschung, durch die der natürliche Bachlauf erheblich eingengt wird. Materialablagerungen (Schutt, Reifen, Wellblech, Gehölz etc.) im Uferbereich können bei einem Übertreten des Gewässers mitgerissen werden.

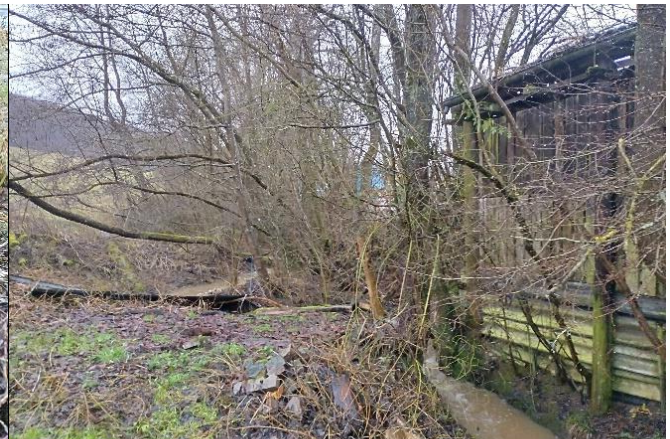
Bebauung linksseitig und Schutt rechtsseitig des Baches

Nicht genehmigte bauliche Anlagen müssen ebenfalls entfernt werden. An Gewässern 3. Ordnung besteht die Genehmigungspflicht für bauliche Anlagen im 10-Meter-Bereich des Gewässers, gemessen von der Böschungsoberkante.

Darüber hinaus sind die unsachgemäßen Lagerungen aus dem potenziellen Abflussbereich zu entfernen. Jeder Grundstückseigentümer ist für eine sachgerechte Lagerung von Gegenständen und Stoffen verpflichtet und ist haftbar für Schäden am privaten Eigentum, aber auch für Schäden anderer Beteiligter, die durch das eigene unsachgemäße Verhalten entstehen. Im Rahmen des Flurbereinigungsverfahrens Pelm / Gees wird derzeit die Herstellung von Flächenverfügbarkeit, zur Umsetzung von Maßnahmen am Gewässer zur Starkregen- und Hochwasservorsorge und insbesondere auch zur Entfernung der baulichen Anlagen und des Unrats am Bach, geprüft.

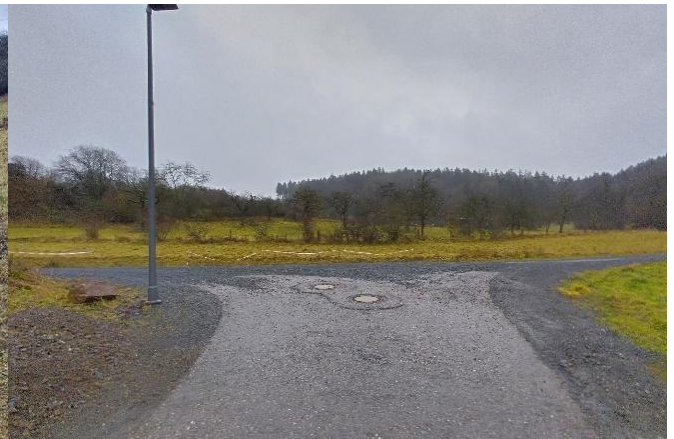
Blick von "Zum Hofacker" auf Kreuzungsbereich / Graben

Situation Neben dem Wirtschaftsweg, in Verlängerung der Kirchstraße nach Südwesten, befindet sich ein mit Sickermaterial gefüllter Graben, auf der dem Wohngebiet abgewandten Seite. Dieser Graben dient der Aufnahme und Ableitung von Oberflächenwasser. Bei Starkregenereignissen erweist sich die Anlage jedoch als unzureichend leistungsfähig. Das Wasser kann nicht schnell genug abgeführt werden und fließt infolgedessen in das angrenzende Wohngebiet.

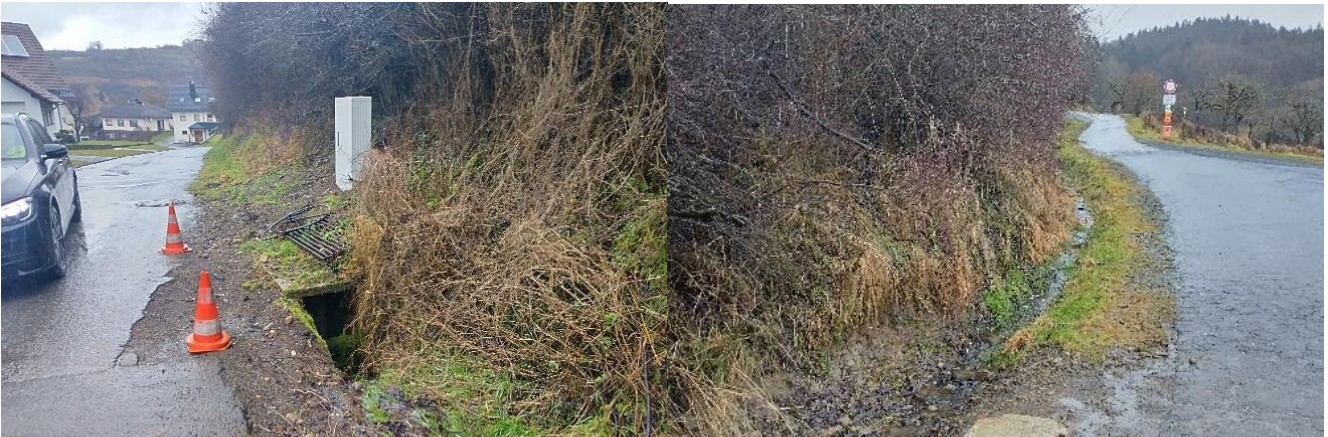
Einlassbauwerk an der Kirchstraße

Situation In der Kirchstraße befindet sich gegenüber der Hausnummer 18 ein Einlassbauwerk am Entwässerungsgraben entlang der Straße (Foto oben links). Das Einlassbauwerk ist beschädigt, das Gitter wurde entfernt. Seitlich ist das Bauwerk zugewachsen, die Bankette entlang des Grabens sind in einigen Abschnitten hoch, sodass die Wasseraufnahme des Grabens nicht gegeben ist.

Eine regelmäßige Unterhaltung des Grabens und des Einlassbauwerks ist erforderlich. Die Unterhaltungslast liegt bei der Stadt Gerolstein.

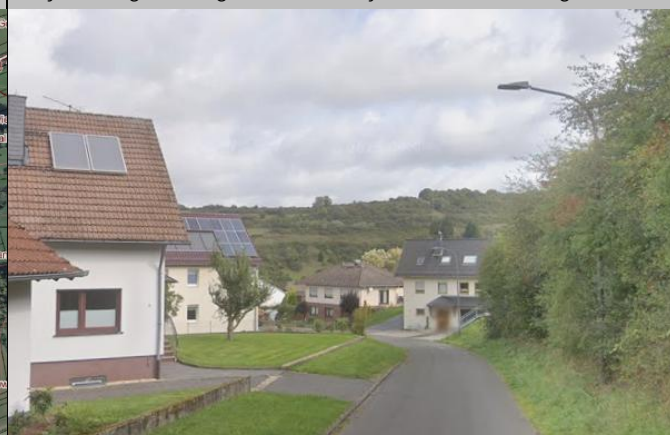
Abflussweg entlang der Kirchstraße bei Überlastung

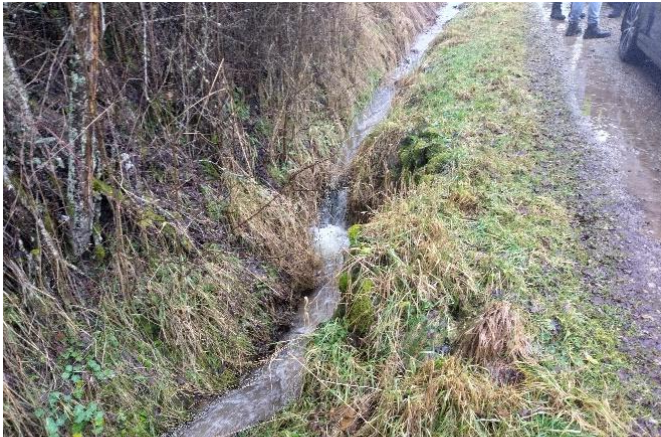
Abflüsse fließen auf Höhe des Durchlasses zusammen

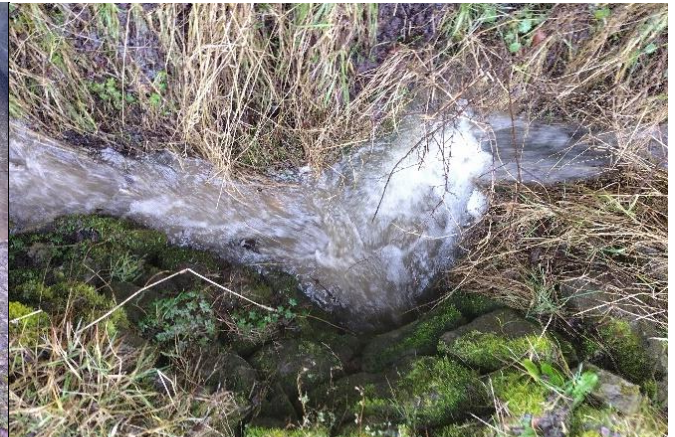
Durchlassrohr

Situation Am Wirtschaftsweg in Verlängerung der Kirchstraße nach Süden führt ein Wegedurchlass zwei zusammenfließende Wegeseitengräben unter dem Weg hindurch in Richtung des Bachs aus dem Geeserwald. Die Abflussströme fließen dabei vor dem Durchlass gegeneinander (Foto oben links), was bei einem erhöhten Abfluss zu einer hydraulischen Überlastung, Rückstau und Abfluss auf den Weg führen kann.

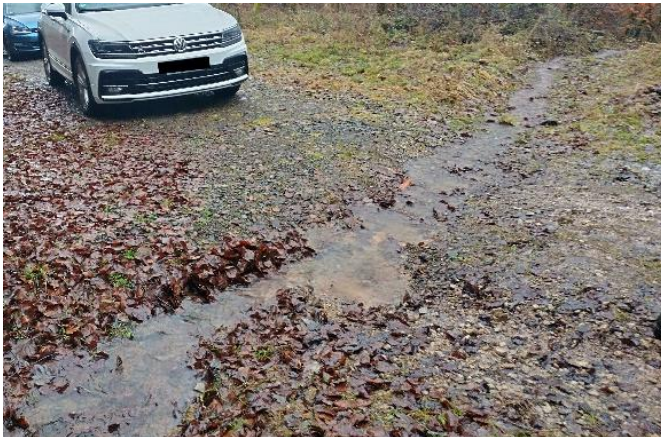
Mulde im Waldweg

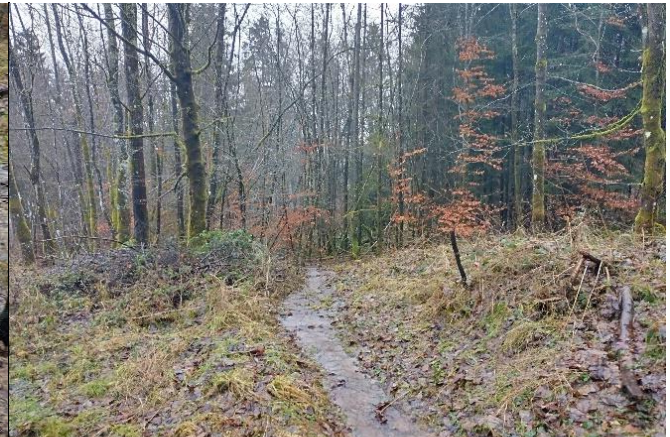
Blick von Mulde in Fließrichtung

Situation Von der Kirchstraße führt ein weiterer Wirtschaftsweg in südöstliche Richtung bis zu einem Mobilfunkmast im Wald. Einige Meter dahinter quert eine Mulde bzw. eine Furt den unbefestigten Waldweg, die den Abfluss eines am Waldweg entlang verlaufenden Grabens in das Waldstück unterhalb des Weges ableitet (Fotos oben).

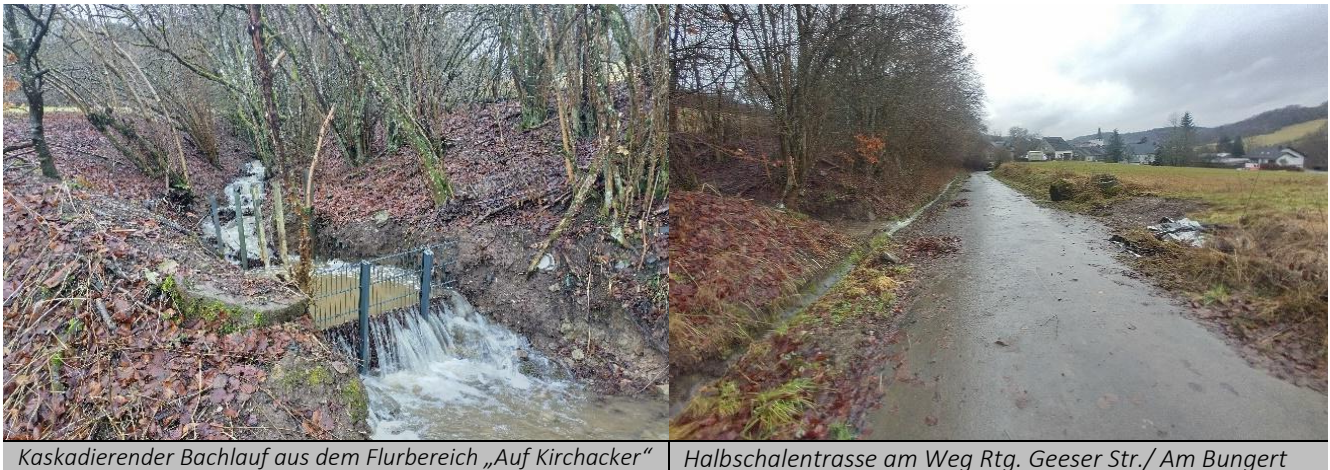
Situation **Geeser Straße/ Am Bungert**

Entlang des parallel zur Kreisstraße K33 verlaufenden Wirtschaftsweges erfolgt die Entwässerung des Außengebiets über einen Graben, der das Außengebietswasser in Richtung der Ortslage führt (Foto oben rechts), wo es am Objekt Geeser Straße 64 in ein Einlassbauwerk eingeleitet wird (Foto unten rechts).

Eine Erneuerung des Einlassbauwerks sowie eine Verbesserung der Aufnahmefähigkeit vom Weg sind notwendig, um die Funktionsfähigkeit zu verbessern und den Abfluss in die Ortslage zu vermeiden. Bei zukünftigem Ausbau dieses Abschnitts der Geeser Straße sollte geprüft werden, ob die Notwasserführung im Straßenraum, bspw. durch ein negatives Dachprofil mit Mittelrinne, verbessert werden kann.

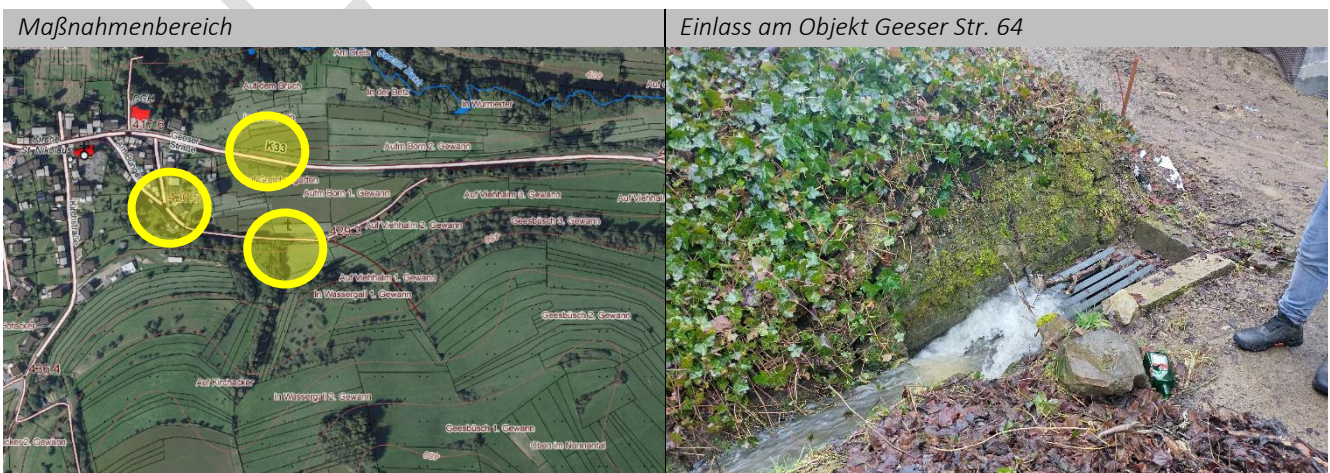
Situation Wasserführende Tiefenlinie im Flurbereich „Auf Kirchacker“

In Richtung des an die Geeser Straße anschließenden Wirtschaftsweges, der parallel etwa 80 Meter oberhalb der K33 verläuft, führt eine Tiefenlinie große Mengen an Außengebietswasser (Foto oben links auf vorheriger Seite) in den Wegeseitengraben (Foto oben rechts auf vorheriger Seite) Richtung Geeser Straße/ Am Bungert. Im Geoportal ist kein Gewässer eingetragen, es ist jedoch eine permanente Wasserführung gegeben.

Etwas oberhalb des Weges befindet sich ein Treibgutfang innerhalb einer Abflussführung, die kaskadenartig aufgebaut ist. Unterhalb entwässert die Tiefenlinie in Graben entlang des Weges und bis zum Einlassbauwerk am Objekt Geeser Straße 64.

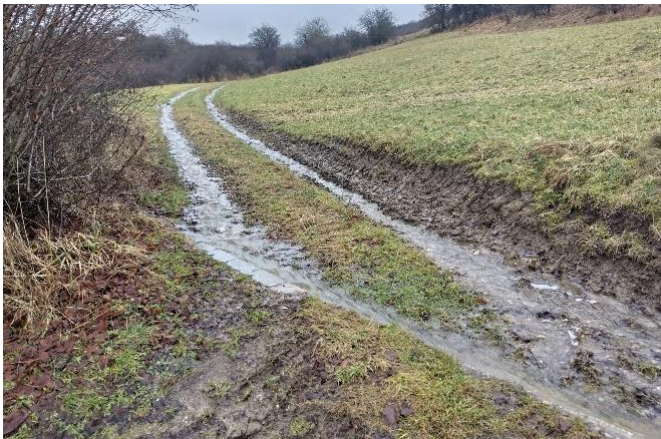
Oberflächenabfluss über Feldweg

Situation Einige Meter weiter östlich des zuvor genannten Bereiches trifft ein unbefestigter, bei Niederschlag wasserführender Wirtschaftsweg auf den zuvor beschriebenen Weg, der als Verlängerung der Geeser Straße fungiert. An dieser Stelle erfolgt die Ableitung des Oberflächenwassers jedoch nicht in Richtung der Geeser Straße, sondern über einen Graben entlang des Weges in nordöstliche Richtung zur K 33 und damit von der Ortslage weg.

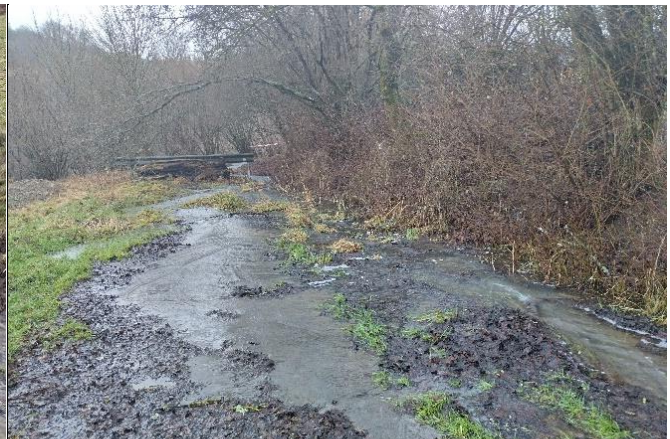
Abfluss Richtung K33

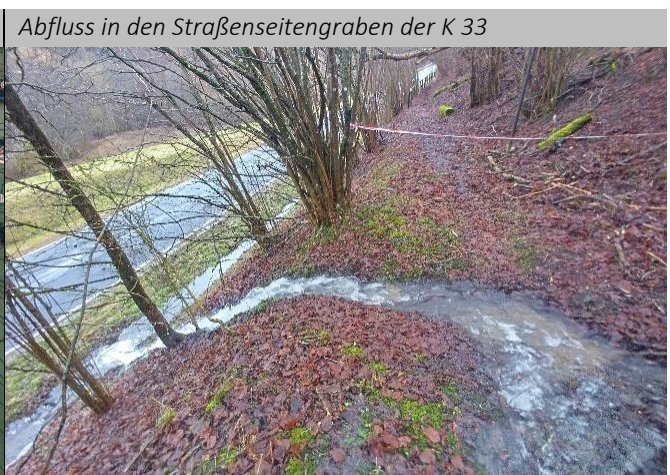
Abfluss in den Straßenseitengraben der K 33

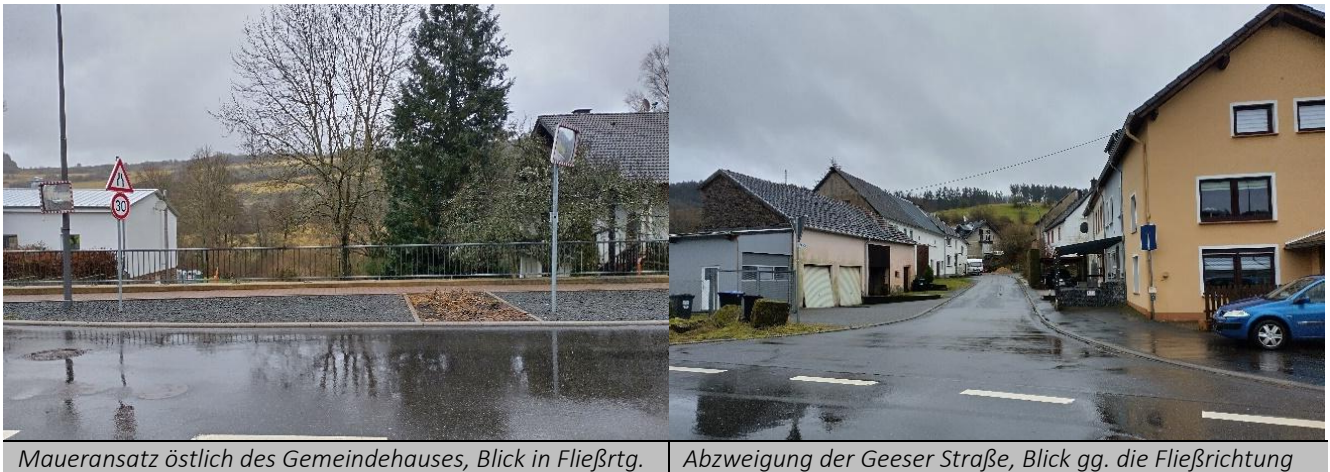
Situation Bei Starkregeneignissen kommt es im Bereich der Einmündung der Geeser Straße in die gleichnamige Ortsdurchfahrt zu Oberflächenabflüssen. Das Wasser fließt entlang der Straße in Richtung Norden über die Hauptstraße und trifft auf einen Maueransatz, an dem es in Richtung der Ortsmitte abgelenkt wird. Dadurch kam es im Jahr 2021 zu erheblichen Schäden am unmittelbar angrenzenden Gemeinde- und Feuerwehrgerätehaus.

Ursächlich für den innerörtlichen Abfluss ist auch die überlastete Entwässerung des höher gelegenen offenen Grünlands, oberhalb der Abzweigung der Geeser Straße, wie in den zuvor beschriebenen Maßnahmenbereichen dargestellt.

<i>Maßnahmen</i>	<i>Zuständigkeit</i>	<i>Umsetzung</i>
Öffnung der Mauer gegenüber der Abzweigung der Geeser Straße zur Herstellung eines schadarmen Notabflussweges Richtung Geeser Bach	Stadt	kurzfristig
<ul style="list-style-type: none"> Überprüfung und Sicherstellung der Eigenvorsorge gegen Kanalrückstau und Oberflächenabfluss nach Starkregen am Feuerwehrhaus Gees in der Geeser Straße 51 Sicherstellung der Einsatzfähigkeit im Ereignisfall 	VG (Wehrleitung)	kurzfristig
Erstellung einer Alarm- und Einsatzplanung für den Hochwasser- und Starkregenfall	VG (Wehrleitung)	mittelfristig

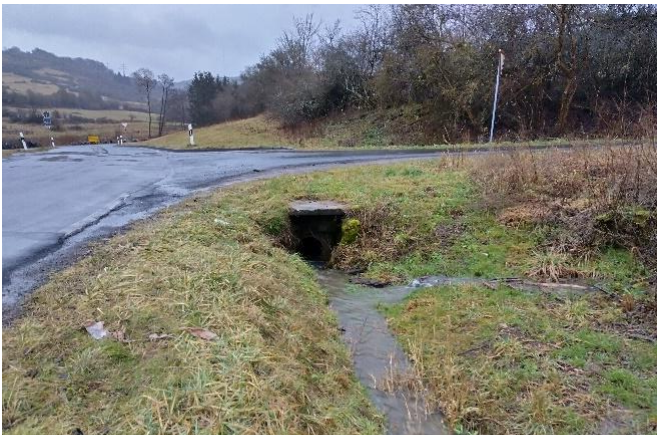
Einlass oberhalb der K34 / Abzweigung

Situation Unterseitig des Brückenbauwerks der K 33 über den Geeser Bach, mündet von links ein Entwässerungsgraben in den Bach (siehe dazu auch den Maßnahmenbereich „Geeser Bach: K 33“). Dieser Graben gehört zur Außengebiets- und Straßenentwässerung im Bereich der K 34 (Fotos oben).

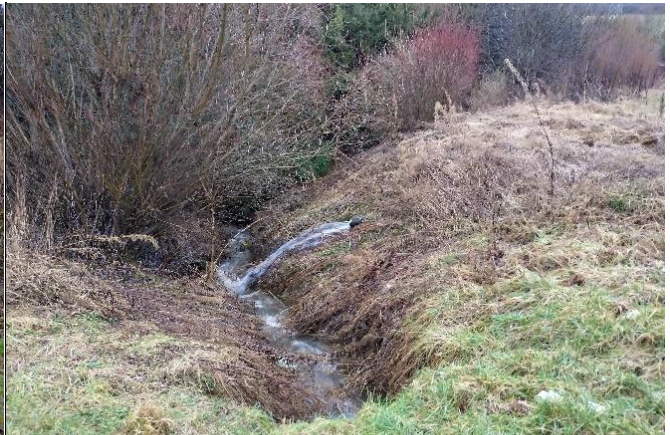
Auslässe unterhalb der K34 / Abzweigung
