Ortsgemeinde Kerpen

Örtliches Hochwasser- und Starkregenvorsorgekonzept

Dokumentation und Maßnahmen

November 2021

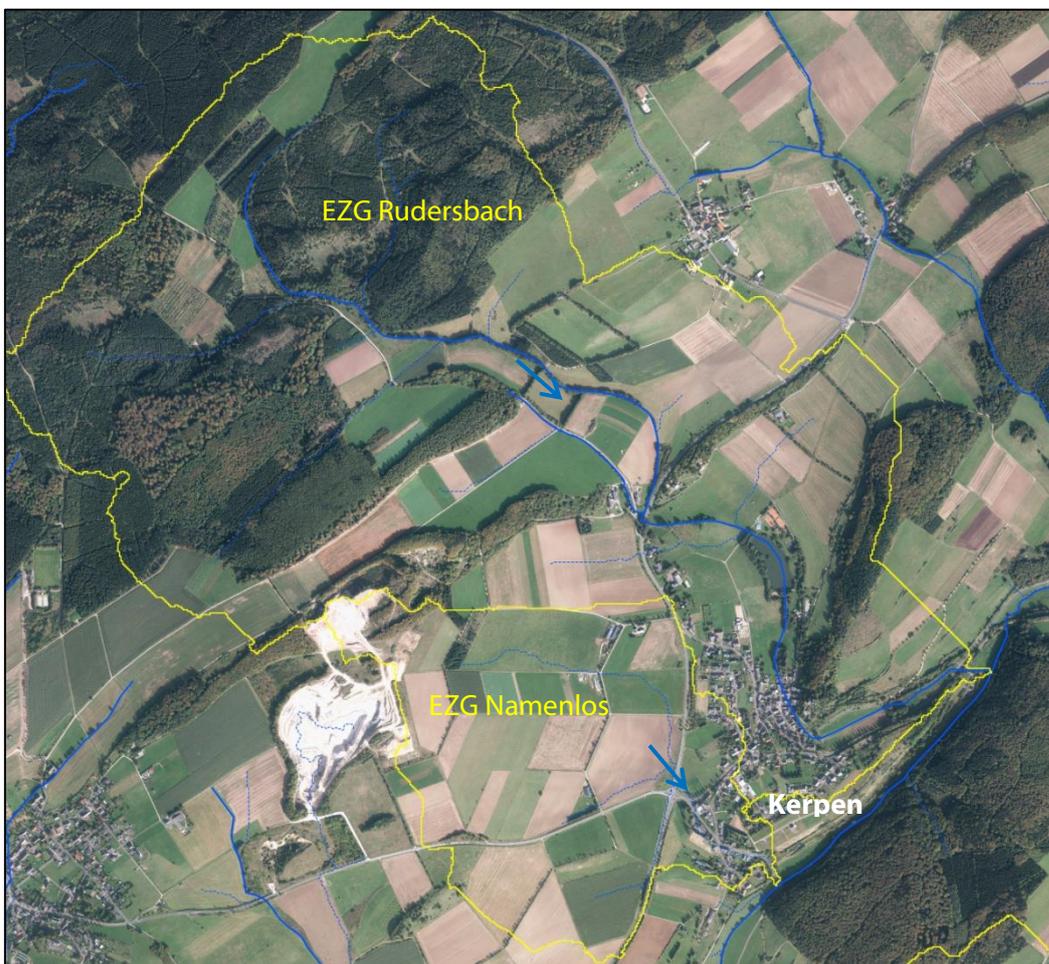
Abb. 1: Einzugsgebiete oberhalb der Ortslage von Kerpen

Das Einzugsgebiet des Rudersbaches ist im oberen Teil größtenteils bewaldet, im mittleren und unteren Teil landwirtschaftlich genutzt. Dabei überwiegt der Ackerbau, so dass die Gefahr von Bodenerosion mit entsprechendem Schlammeintrag in den Ort zumindest dann gegeben ist, wenn keine erosionsmindernde Vegetationsdecke vorhanden ist (siehe auch

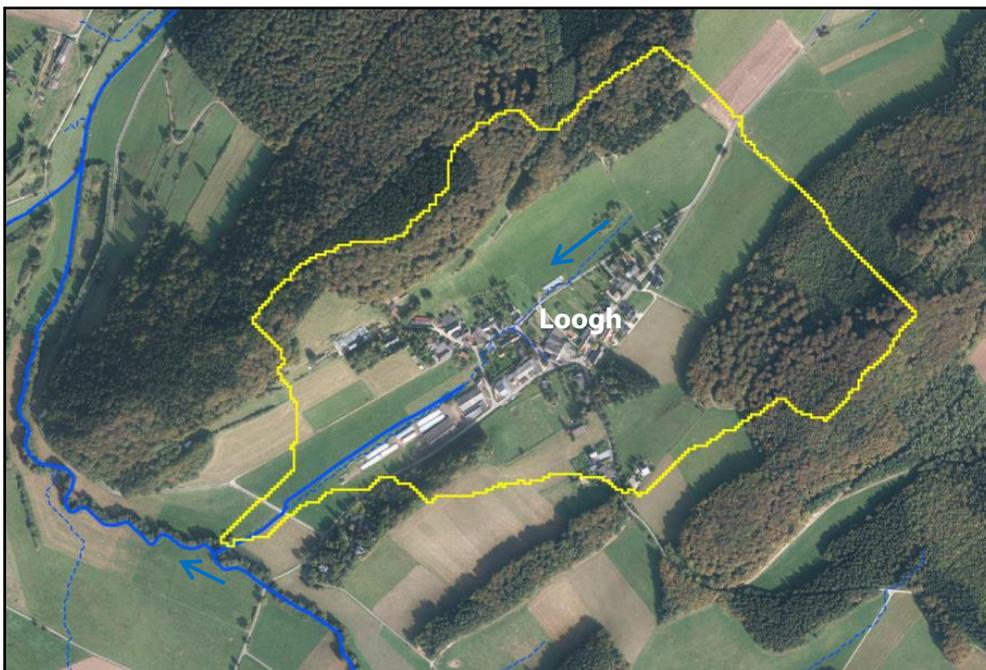
Abb. 2: Einzugsgebiet des Grabens in der Ortslage von Loogh

Der Ortsteil Loogh befindet sich in einer Hangmulde südsüdöstlich von Kerpen, die von einem Graben entwässert wird, der in den Altstrassbach bzw. Felschbach mündet (siehe Abb. 2). Das Einzugsgebiet des Grabens umfasst 46 ha, der Ortsteil Loogh liegt etwa mittig im Einzugsgebiet. Im Einzugsgebiet oberhalb der Bebauung dominiert Grünlandnutzung, so dass die Gefahr von Schlammeintrag durch Bodenerosion gering ist.

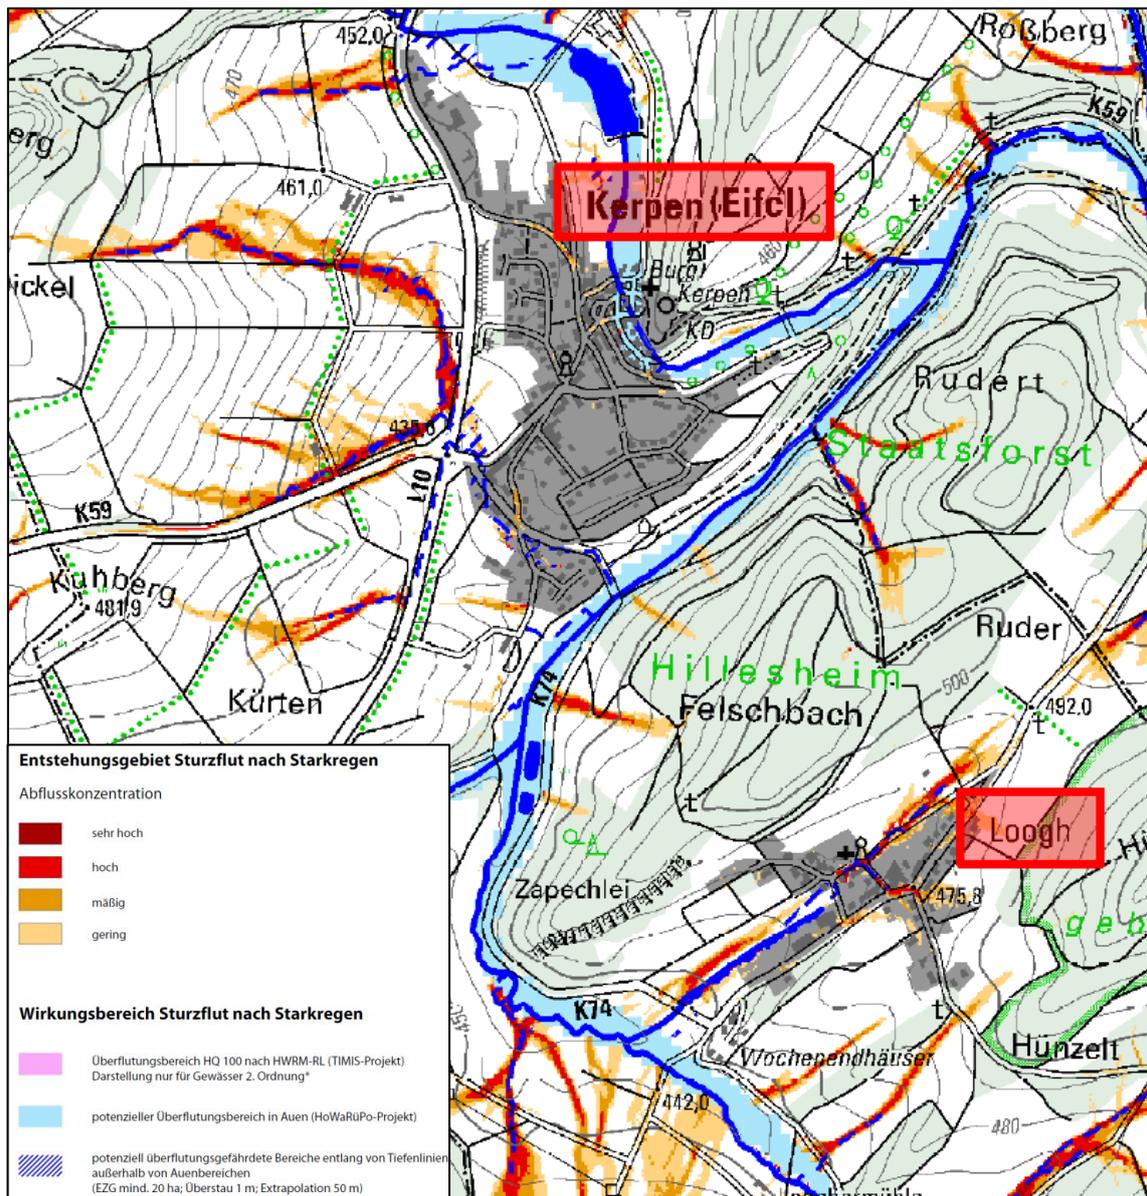
Abb. 3: Auszug aus der Starkregengefährdungskarte der ehemaligen VG Hillesheim

Aus der Starkregengefährdungskarte wird ersichtlich, dass insbesondere im Bereich des namenlosen Einzugsgebiets westlich von Kerpen ausgeprägte Abflusskonzentrationsbereiche

bestehen, über die Außengebietswasser bei Starkregen unkontrolliert in die Ortslage eindringen kann und die Bebauung im Bereich der Loogher Straße gefährdet. Auch für den Ortsteil Loogh wird aus der Karte ersichtlich, dass Außengebietswasser bei Starkregen in Richtung Bebauung fließt.

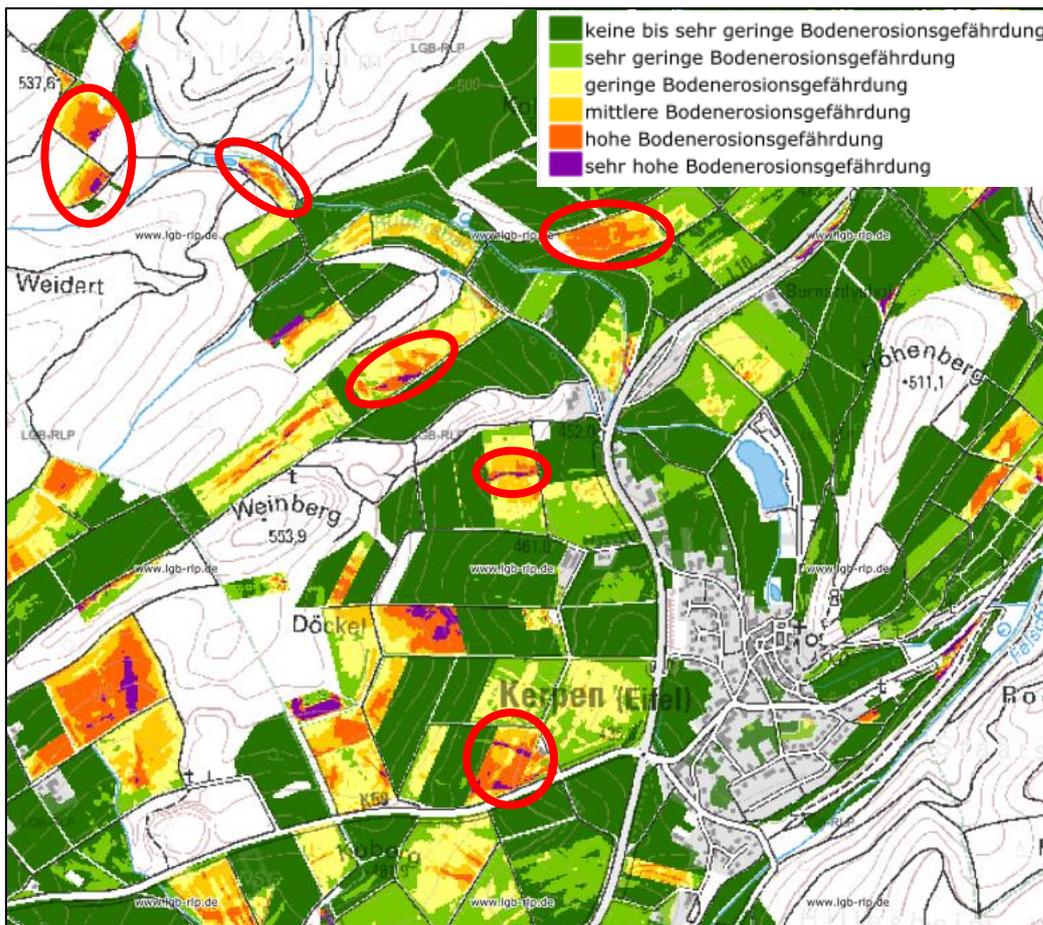
Abb. 4: Auszug aus der Erosionsgefährdungskarte des Landesamtes für Geologie und Bergbau für den Bereich Kerpen für die Fruchtfolge in den Jahren 2016 - 2019

Das Landesamt für Geologie und Bergbau Rheinland-Pfalz stellt für landwirtschaftliche Nutzflächen Karten mit einer Bewertung der Erosionsgefährdung zur Verfügung. Dabei wird die tatsächliche Fruchtfolge der vergangenen Jahre als Grundlage für die schützende Wirkung der Vegetation herangezogen (siehe Abb. 4 und 5).

Es wird deutlich, dass in den Einzugsgebieten oberhalb von Kerpen einige Flächen eine erhöhte Erosionsgefährdung aufweisen (rot umrandet), der überwiegende Teil der Flächen aber nicht oder nur gering abtragsgefährdet sind. Im Umfeld von Loogh ist die Gefährdungssituation durch die überwiegende Grünlandnutzung nur auf vereinzelt Flächen ausgeprägt.

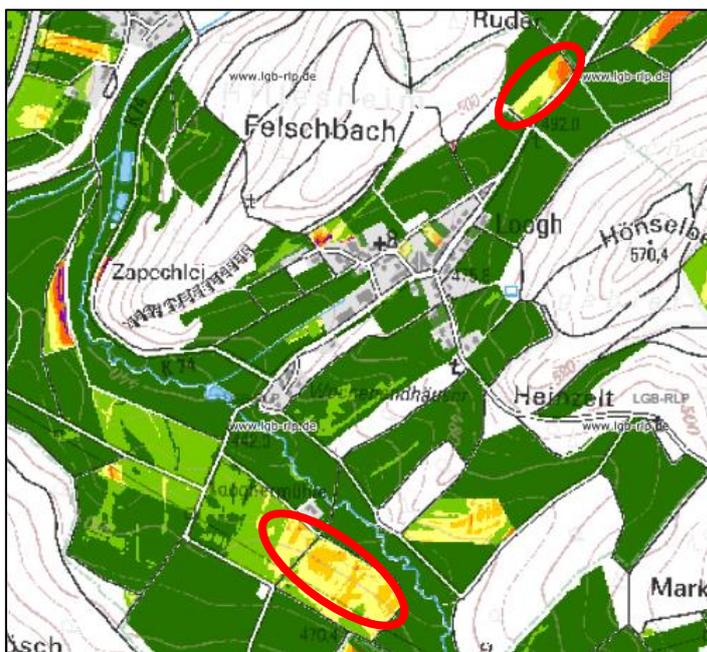
Abb. 5: Auszug aus der Erosionsgefährdungskarte des Landesamtes für Geologie und Bergbau für den Bereich Loogh für die Fruchtfolge in den Jahren 2016 - 2019

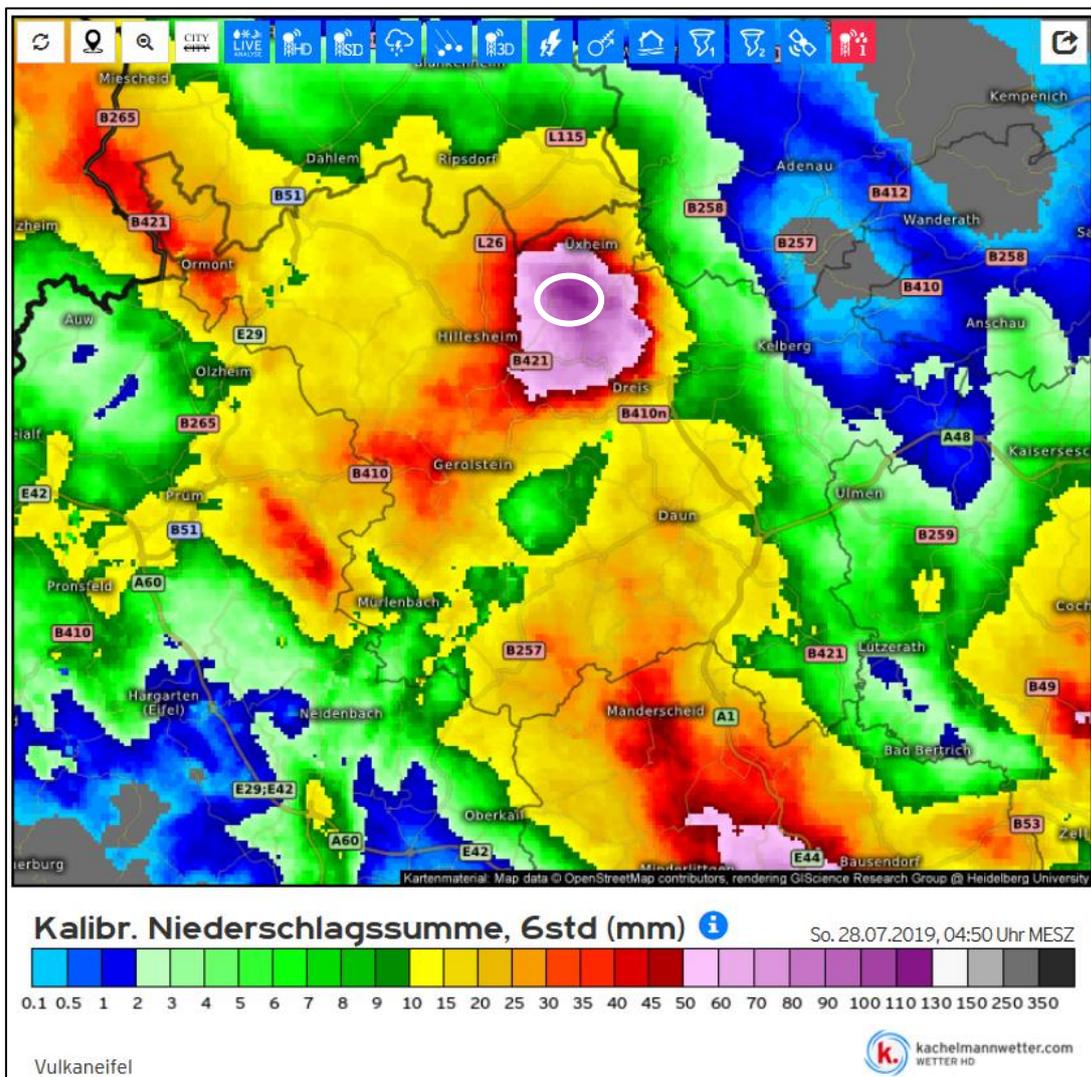
Abb. 6: Kalibrierte 6-Std-Summe des Niederschlags in der Zeit vom 27.07.2019, 22.50 Uhr bis 28.07.2019, 04.50 Uhr nach den Radardaten des Deutschen Wetterdienstes, aufbereitet durch „Kachelmannwetter“ (Quelle: <https://kachelmannwetter.com>)

Vom 27. Juli, 22.50 Uhr bis 28. Juli 2019, 04.50 Uhr, also innerhalb von 6 Stunden, fielen nach dem Niederschlagsradar des DWD ca. 70 bis 80 mm Niederschlag (siehe Abb. 6). Am 14. Juli 2021 fielen von 12.50 Uhr bis 18.50 Uhr ebenfalls ca. 70 bis 80 mm Niederschlag (siehe Abb. 5). Der Unterschied zwischen den beiden Extremereignissen liegt vor allem darin, dass im Jahr 2021 eine großflächige Überregnung stattfand, während 2019 der Niederschlag kleinfächiger auftrat. Nach der Starkregendefinition des DWD gelten Niederschlagsereignisse mit einer Niederschlagssumme von mehr als 60 mm innerhalb von 6 Stunden als „extrem heftige Starkregen“.

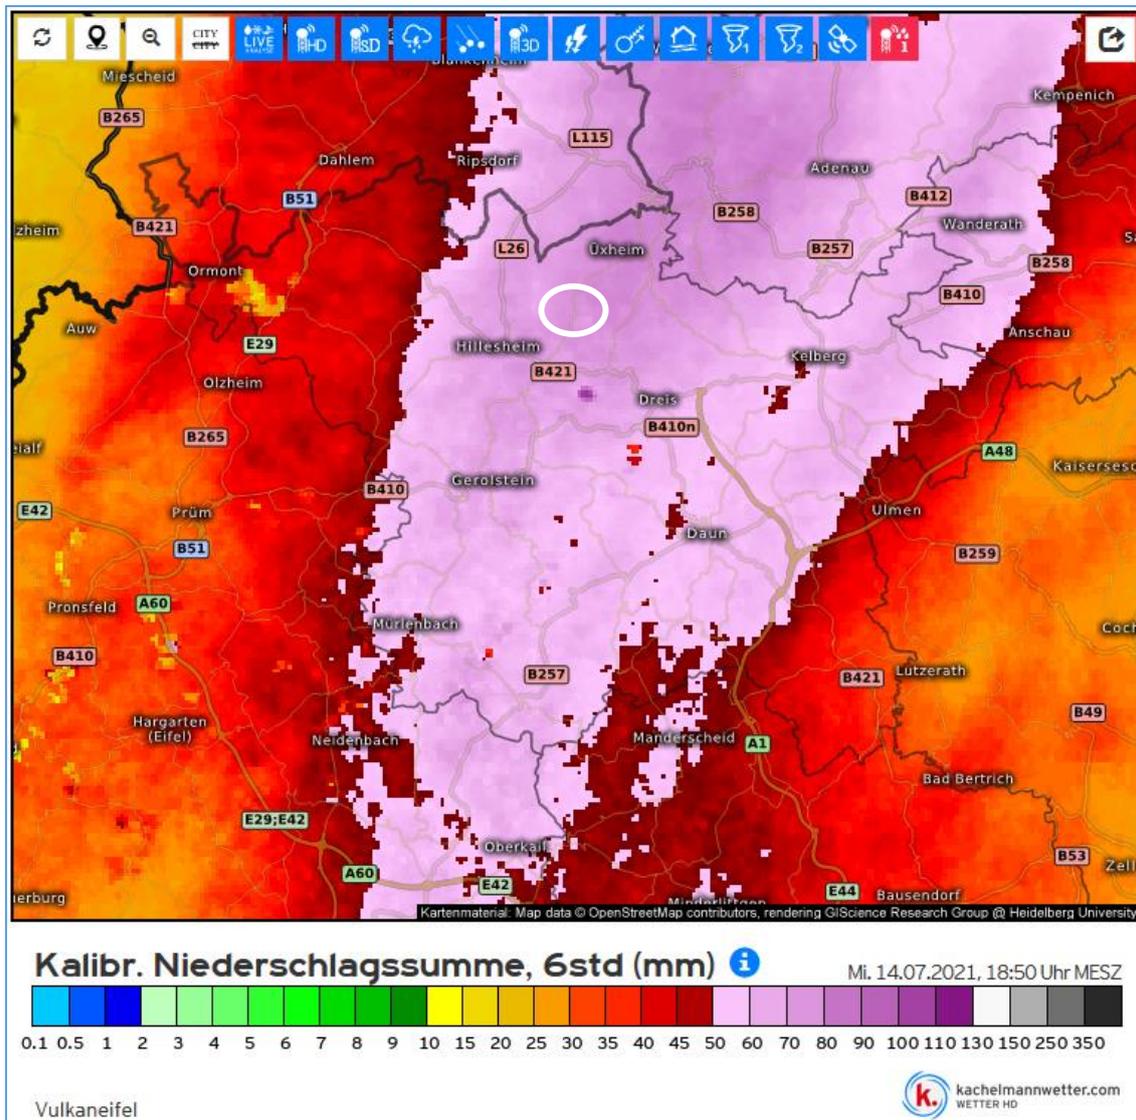
Abb. 7: 6-Std-Summe des Niederschlags nach den Radardaten des Deutschen Wetterdienstes in der Zeit vom 14.07.2021, 12.50 Uhr bis 14.07.2021, 18.50 Uhr (Quelle: <https://kachelmannwetter.com>)

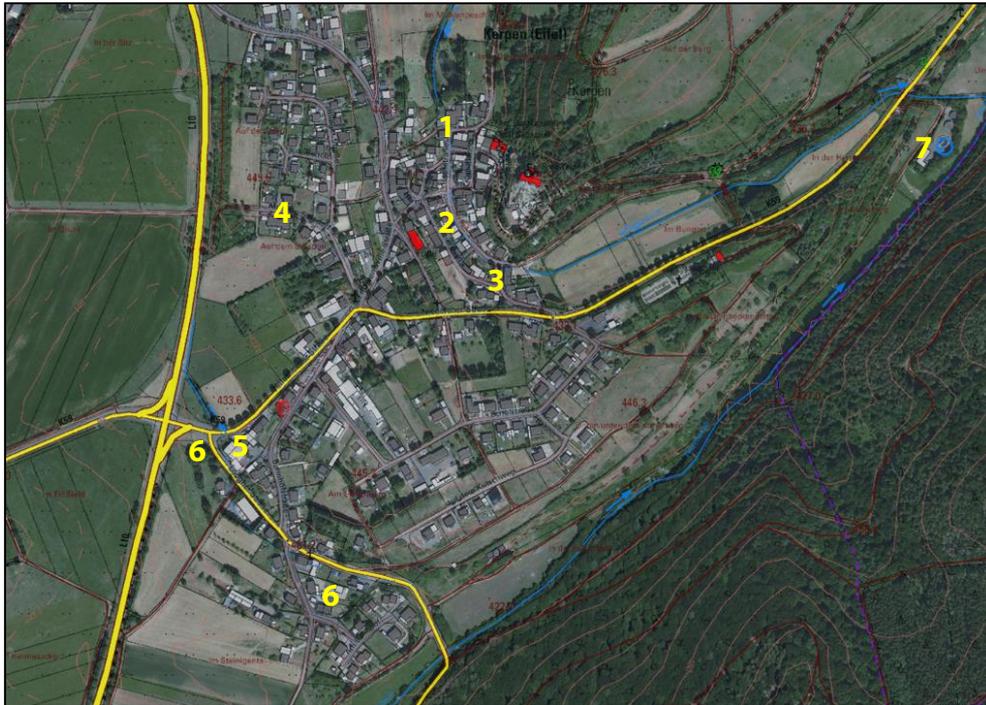
Abb. 8: Kritische Punkte / Gefährdete Bereiche in Kerpen

1. Außengebietswasserzutritt über ausgeferten Rudersbach und hydraulische Überlastung der Verdolung verursacht hohen Abfluss durch die „Bachstraße“ und „Im Kapelleneck“

2. Unzureichender Abflussquerschnitt in Verrohrung/Verdolung (Bachstraße)
3. Abfluss aus überlasteter Verdolung und Kanalüberstau (Bachstraße)
4. Kanalarückstau (Auf dem Stilsdorf)

5. Überflutung Handwerksbetrieb durch Oberflächenwasser von befestigten Flächen und einströmendem Außengebietswasser (Hillesheimer Straße)
6. Abfluss aus Retentionsmulde der L10/K59 und Oberflächenwasser aus dem Außenbereich strömt über bebaute Geländemulde und die Loogher Straße in Richtung Bahnhofstraße und überflutet mehrere Grundstücke

7. Überflutung der Kläranlage durch ausufernden Felsch- und Rudersbach
8. Abflusskonzentration und Ausspülung auf Wirtschaftswegen
9. Überflutungsgefahr am Rudersbach bei Verklausung des Durchlasses unter der L10

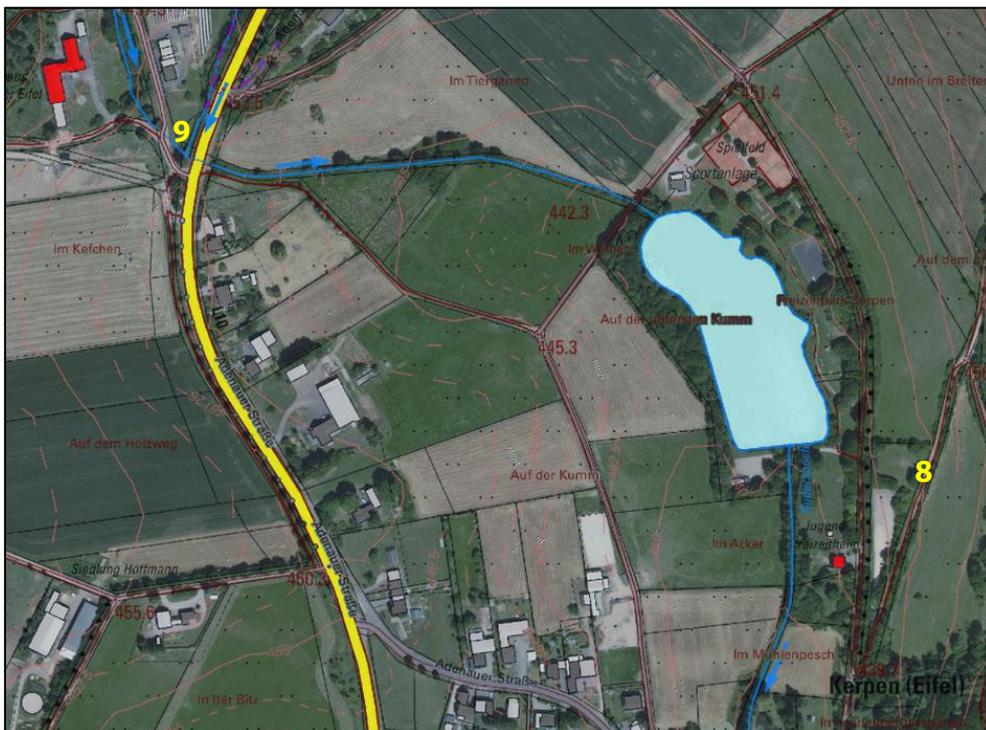
Abb. 9: Kritische Punkte / Gefährdete Bereiche in Kerpen –Außenbereich nördlich Ortslage

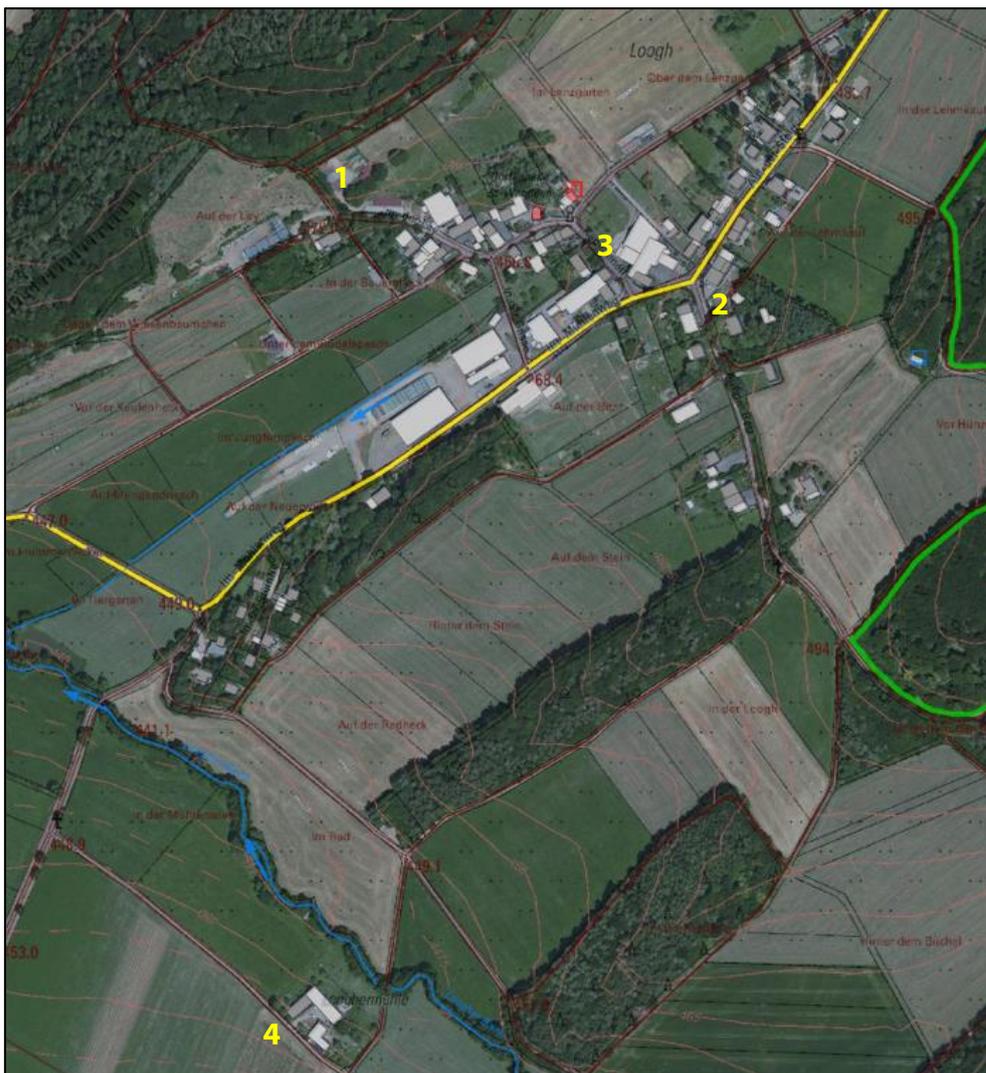
Abb. 10: Kritische Punkte / Gefährdete Bereiche in Loogh

1. Außengebietswasserzutritt aus dem Wald bzw. über den Wirtschaftsweg in die Straße „An der Lay“
2. Außengebietswasserzutritt aus der landwirtschaftlichen Flur in die Straße „Auf der Betz“
3. Ablauf des Wassers von „Auf der Betz“ in den Mühlenweg und in die Kapellenstraße
4. Außengebietswasserzutritt Loogher Mühle

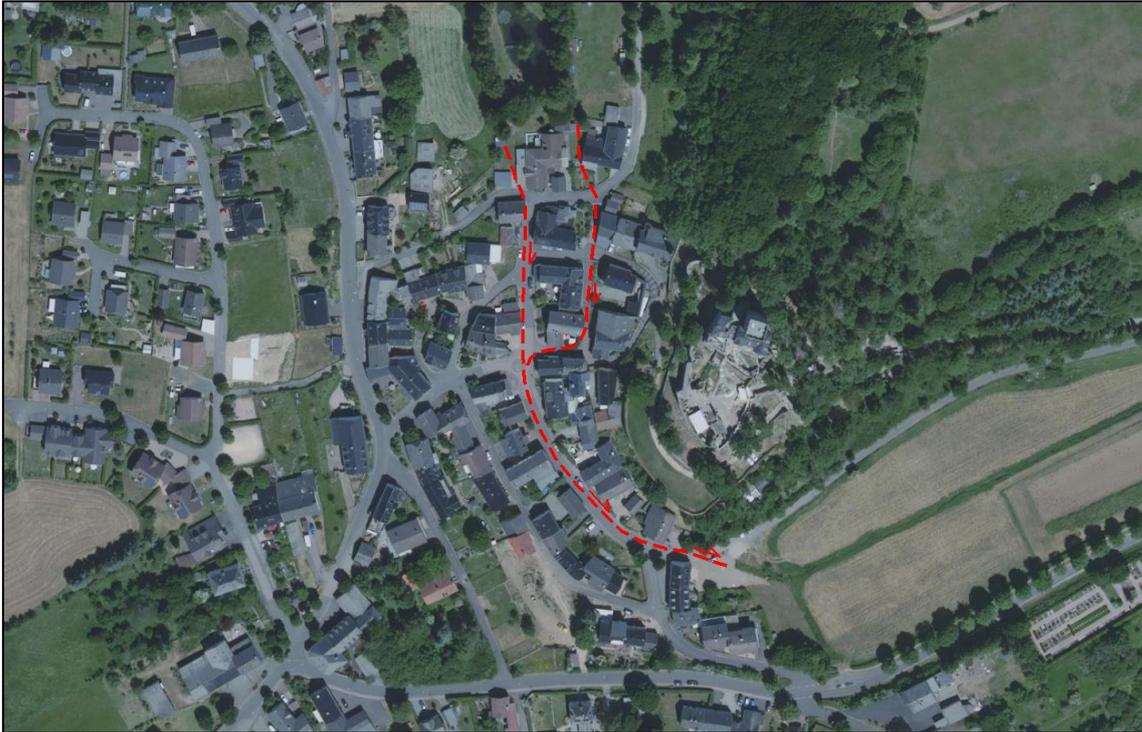
Abb. 11: Notabflussweg in der Bachstraße und Im Kapelleneck (rot)

Der Notabflussweg in der Bachstraße und im Kapelleneck (siehe Abb. 11), der das Wasser des Rudersbaches bei Ausuferung und Überlastung der Verdolung aufnimmt, kann durch Errichtung von Mauern/Palisadenwänden und im Bereich der Grundstückszufahrten mit mobilen Hochwasserschotts umgesetzt werden. Im unteren Teil der Bachstraße haben sich Anwohner bereit erklärt, auf ihren an die Straße angrenzenden Privatgrundstücken Schutzmauern zu errichten. Um die notwendige Förderung auch für Maßnahmen auf Privatgrundstücken zu erhalten, ist eine Detailplanung für den Notabflussweg notwendig, in der die hydraulischen Auswirkungen der geplanten Schutzmauern auf benachbarte bzw. gegenüberliegende Grundstücke und Gebäude dargelegt wird (ggf. ist dann auch eine Mauer auf der gegenüberliegenden Straßenseite notwendig) und berechnet wird, wie hoch die Mauer sein muss, um einen ausreichenden Schutz zu erreichen. Diese Detailplanung beauftragt die Ortsgemeinde bei einem fachkundigen Ingenieurbüro.

Von Seiten der Feuerwehr und der Ortsgemeinde wurde angeregt, in der Bachstraße und Im Kapelleneck an vorhandenen Mauern Befestigungen anzubringen, um im Hochwasserfall die Wehrleute und Anwohner gegen die starke Strömung im Straßenverlauf zu sichern.

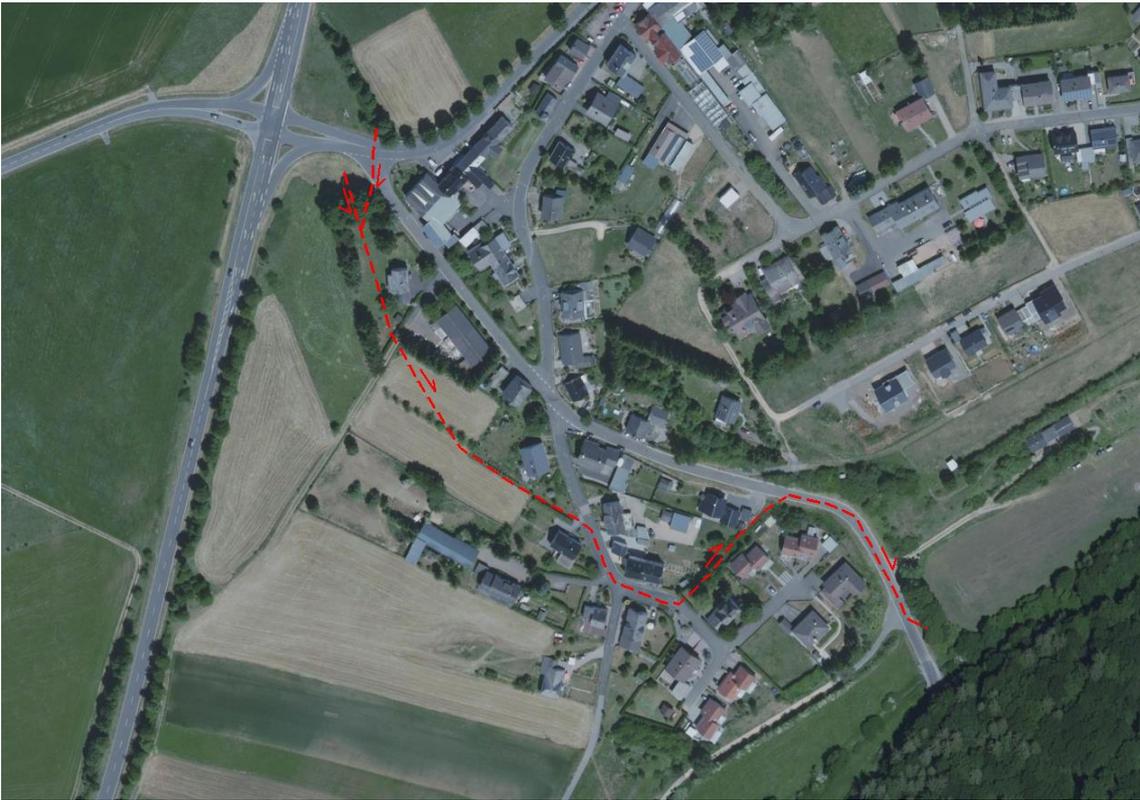
Abb. 12: Notabflussweg im Bereich der Loogher Straße in Kerpen (rot)

Der ursprünglich vorgesehene Notabflussweg in der Loogher Straße musste durch die Erkenntnisse aus dem Abflussereignis vom 14. Juli 2021 geändert werden. Es hat sich nämlich gezeigt, dass der wesentliche Abfluss über die Geländemulde parallel zur Loogher Straße in Richtung Bahnhofstraße erfolgt und erst von dort wieder auf die Loogher Straße fließt (siehe Abb. 12). Das Wasser stammt aus dem Retentionsbecken an der L10/K29 und aus den oberhalb liegenden landwirtschaftlich genutzten Flächen. Der Notabflussweg muss so gestaltet werden, dass er das Wasser aus dem Außenbereich nördlich der K59, von der K59 selbst sowie dem angrenzenden Gewerbebetrieb über das nördliche Anfangsstück der Loogher Straße schadlos in die Geländemulde führt. Das Gebäude Loogher Straße 1, das beim Schadergebnis im Juli 2021 stark in Mitleidenschaft gezogen wurde, muss im Rahmen der Detailplanung des Notabflussweges besonders betrachtet werden. Neben dem eigentlichen Objektschutz sind wasserlenkende Maßnahmen notwendig, um das abfließende Wasser vom Gebäude fernzuhalten.

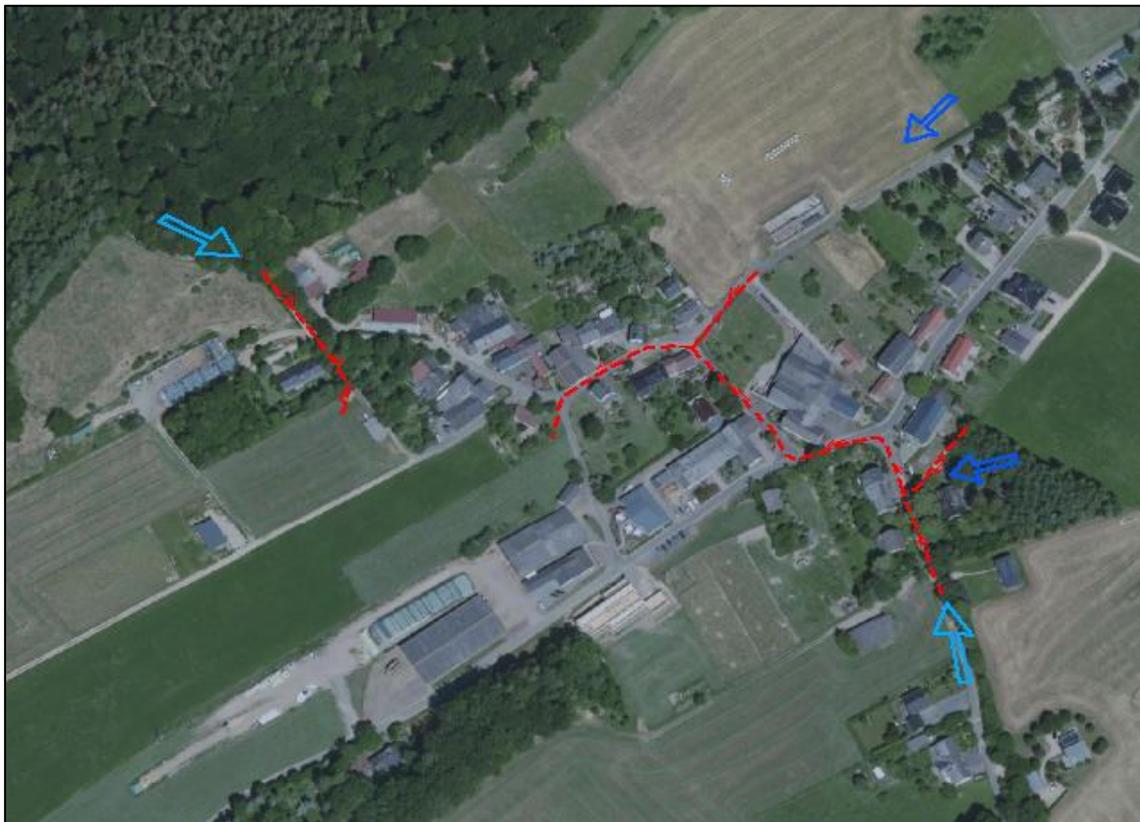
Abb. 13: Notabflusswege in Loogh (rot) (örtliche Prüfung notwendig)

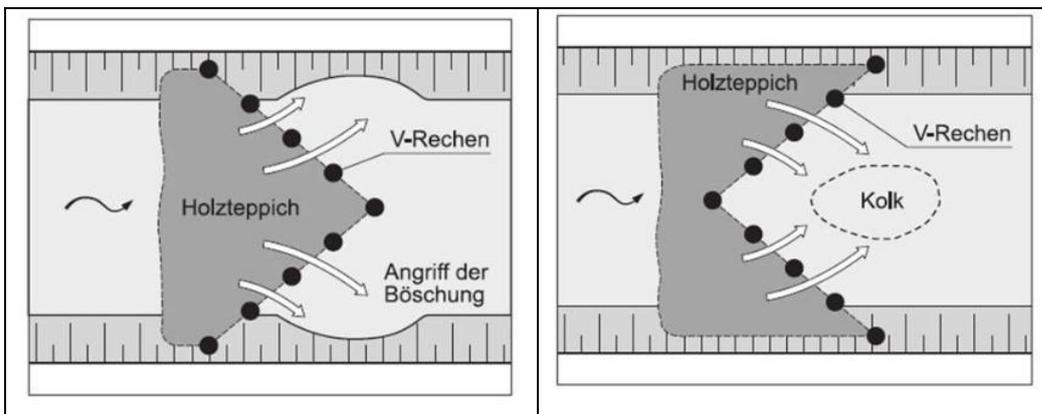
Abb. 14: Schematische Darstellung (Lange & Bezzola 2006) von V-Rechen zur Rückhaltung von Treibgut: links Öffnung bachaufwärts, rechts Öffnung bachabwärts

V-Rechen bestehen aus senkrecht in die Gewässersohle und Böschung gerammte Rundhölzer, Betonsäulen oder Stahlrohre in V-förmiger Anordnung (siehe Schemazeichnung in Abb. 9).

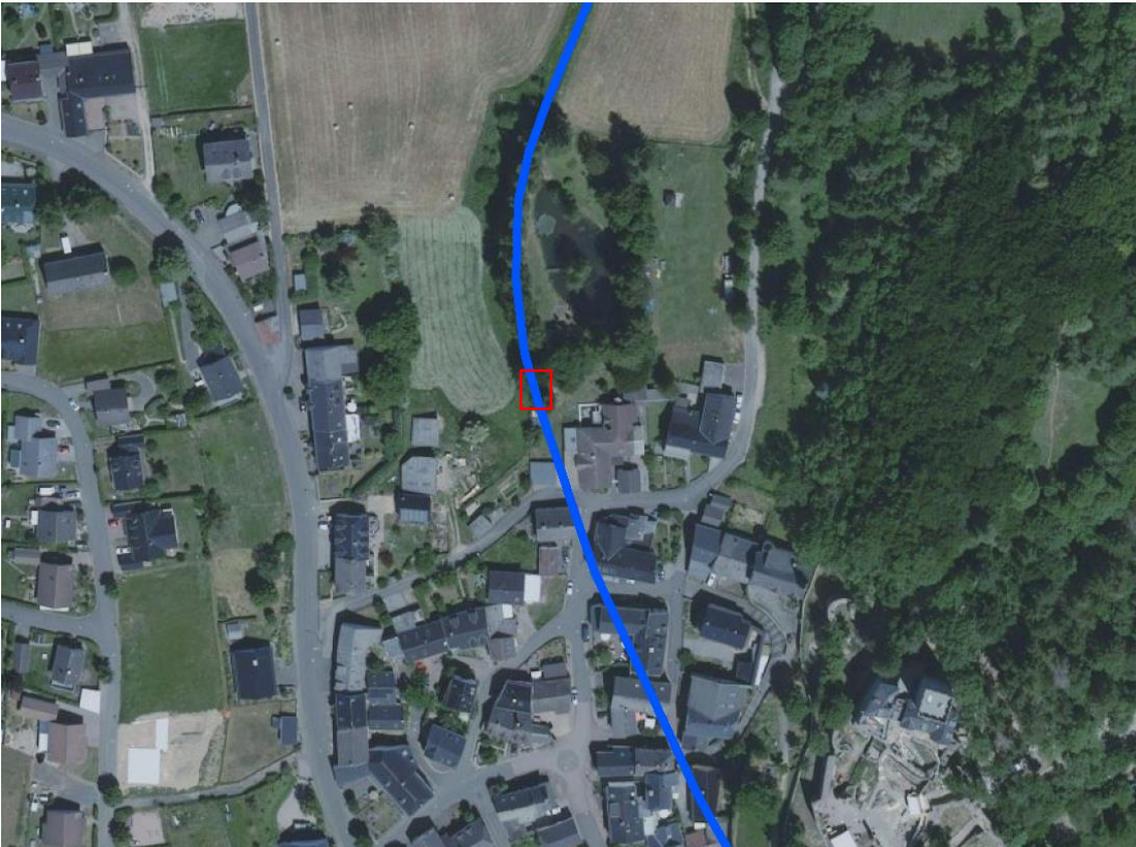
Abb. 15: Lagevorschlag für Treibgutfang am Rudersbach (Maßnahme 10)

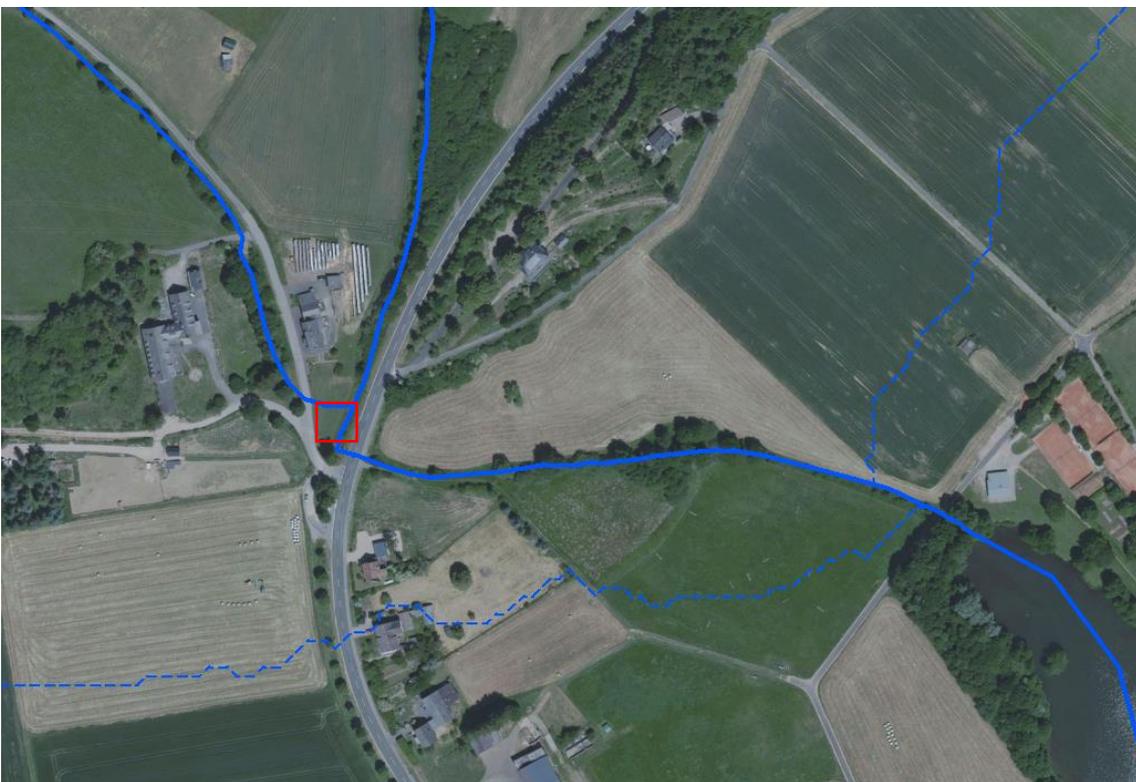
Abb. 16: Lagevorschlag für Treibgutfang am Rudersbach (Maßnahme 4)

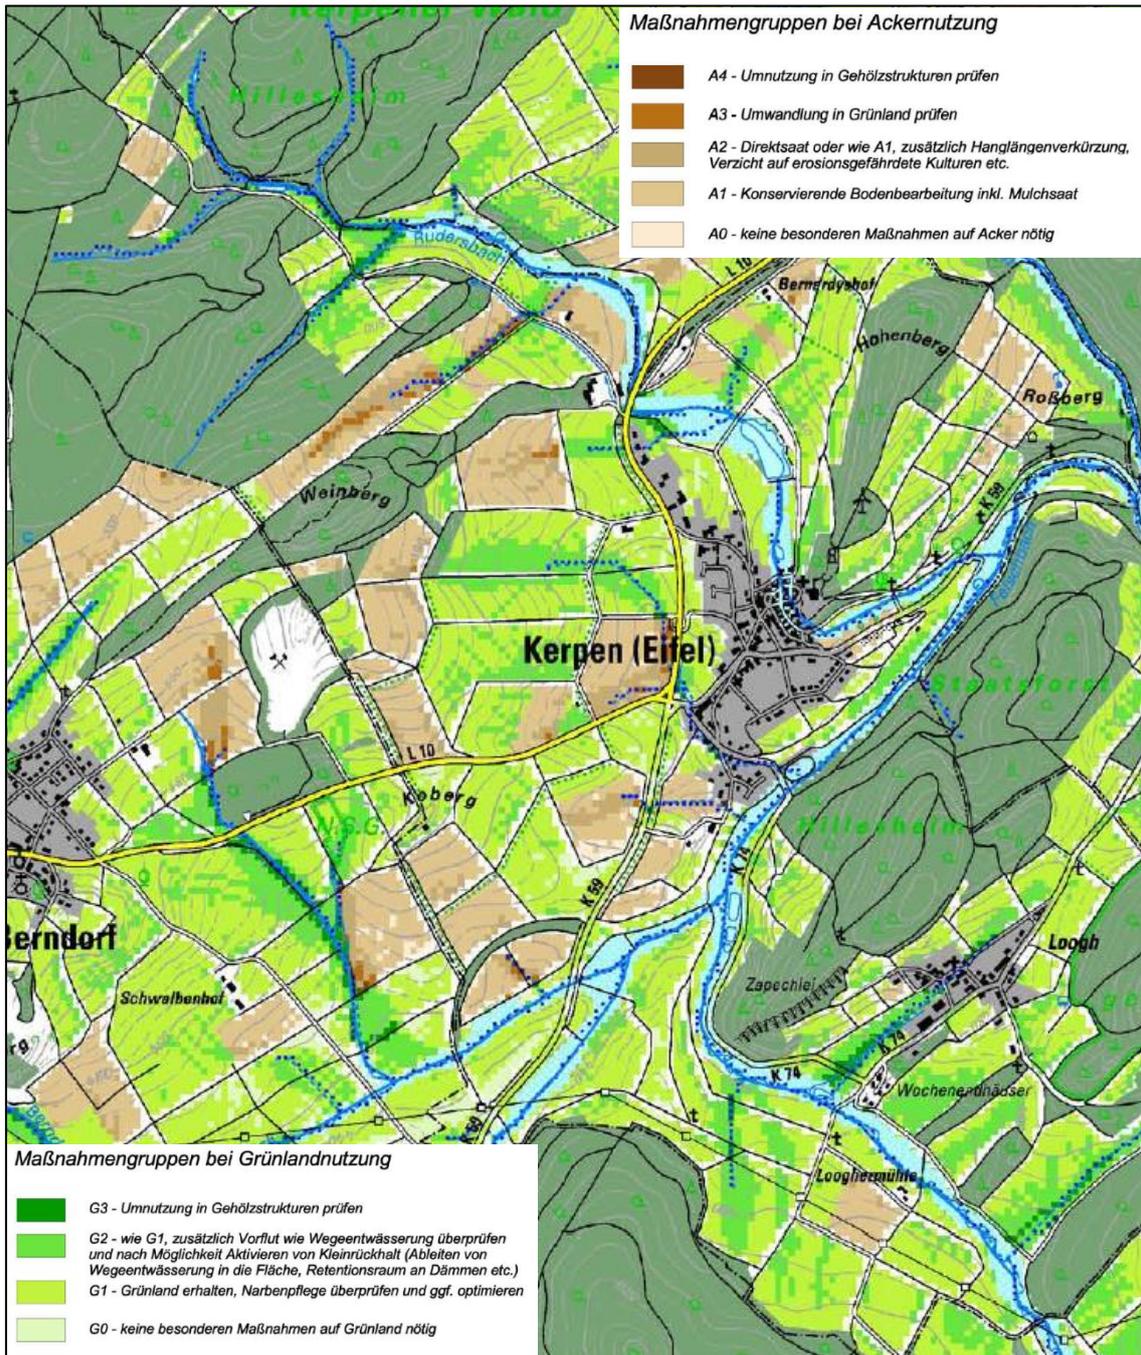
Abb. 17: Auszug aus Karte 4-Maßnahmen in der Fläche des Hochwasserinformationspaketes für die ehemalige Verbandsgemeinde Hillesheim (Landesamt für Umwelt 2012)

Darin werden für die landwirtschaftlich genutzten Flächen je nach Grad der Abfluss- und Erosionsgefährdung und in Abhängigkeit von der Nutzung folgende Maßnahmengruppen vorgeschlagen:

Abflussintensität	Grundsätzlich geeignete Maßnahmengruppen
Ackernutzung	
A0	keine besonderen Maßnahmen auf Acker nötig
A1	Konservierende Bodenbearbeitung inkl. Mulchsaat
A2	Direktsaat oder wie A1, zusätzlich Hanglängenverkürzung, Verzicht auf erosionsgefährdete Kulturen etc.
A3	Umwandlung in Grünland prüfen
A4	Umnutzung in Gehölzstrukturen prüfen
Grünlandnutzung	
G0	keine besonderen Maßnahmen auf Grünland nötig
G1	Grünland erhalten, Narbenpflege überprüfen und ggf. optimieren (Anpassung der Beweidungsintensität, keine Winteraußenhaltung, Abschleppen im Frühjahr, regelmäßige Übersaaten, Erhaltungskalkung, Befestigung von Futter- und Tränkeplätzen etc.)
G2	wie G1, zusätzlich Vorflut wie Wegeentwässerung überprüfen und nach Möglichkeit Aktivieren von Kleinrückhalt (Ableiten von Wegeentwässerung in die Fläche, Retentionsraum an Dämmen etc.)
G3	Umnutzung in Gehölzstrukturen prüfen
