Emmeroth Flurbereich "Auf der Bergblitz"

Situation

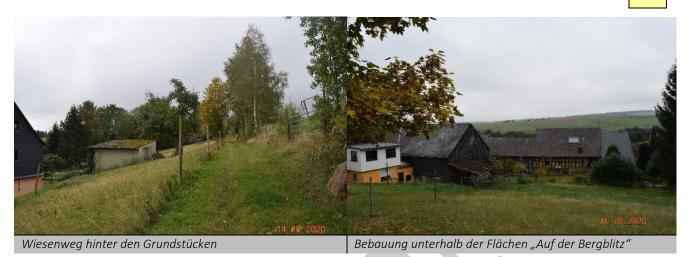
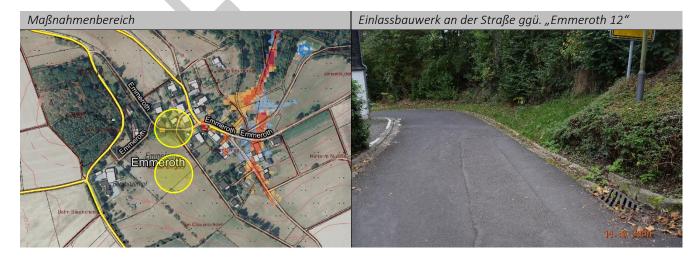
1

Die Topographie der südwestlich an den Ortsteil angrenzenden Freiflächen führt Wasser aus dem lang gestreckten Hang in Richtung der Bebauung. Bislang hatte dies noch keine Konsequenzen für die Bebauung zur Folge und das Wasser versickerte im begrünten Hang.

Unter Berücksichtigung stärkerer als der herkömmlichen Bemessungsereignisse, handelt es sich dennoch um einen abflusssensiblen Bereich mit erhöhtem Gefährdungs- und Schadenspotenzial für die angrenzende Bebauung.

Maßnahmen	Zuständigkeit	Umsetzung
Regelmäßige Kontrolle und Unterhaltung des Einlassbauwerks an der Straße oberhalb	OG	regelmäßig
Emmeroth 12		
Erhalt der Grünlandnutzung auf den exponierten Hanglagen, andernfalls Anpassung	Flächennutzer	dauerhaft
der Flächennutzung und Bodenbearbeitung an die Starkregen- und Erosionsgefahr:		
Minderung der Bodenerosion und des Bodenabtrags durch eine starkregen-angepasste		
Flächenbewirtschaftung und die Vermeidung erosionsanfälliger Kulturen		
Sicherstellung der Eigenvorsorge gegen Oberflächenabfluss und Kanalrückstau	Anlieger	kurzfristig

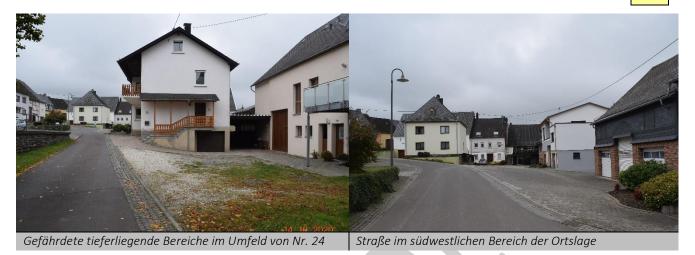
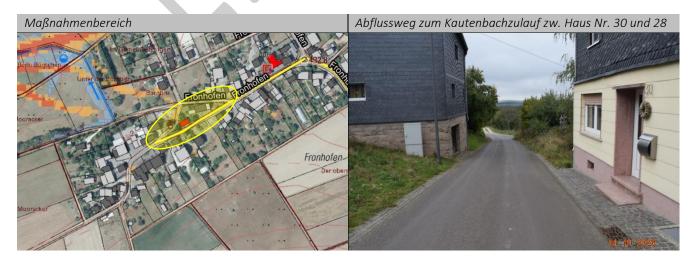
2

Infolge intensiver Niederschläge waren die Straßenentwässerungsanlagen der Straße "Fronhofen" überlastet und der Abfluss floss oberflächlich ab. Da die Straße über keine kontrollierte Wasserführung im Straßenraum verfügt und die straßenseitigen Rinnen bei Starkregen überströmt werden können, besteht ein erhöhtes Gefährdungspotenzial für die Anlieger, insbesondere wenn die Grundstücke bzw. Grundstückseinfahrten oder Garagen tiefer als das Straßenniveau liegen. Hinzu kommt, dass die Querneigung der Straße solchermaßen ausgerichtet ist, dass der Abfluss in Richtung der Gebäudenummern 24 und 24B geleitet wird, statt weiter in der Straße geführt zu werden.

Maßnahmen	Zuständigkeit	Umsetzung
bei künftigen Straßenausbaumaßnahmen der Straße "Fronhofen" ggf. Anlage eines	OG	langfristig
negativen Dachprofils zur Herstellung einer Wasserführung im Straßenraum sowie		
Herstellung eines Notabflussweges (bauliche Unterstützung des natürlichen		
Notabflussweges, beispielsweise über Weg zwischen Hausnr. 30 und 28)		
Sicherstellung der Eigenvorsorge gegen Oberflächenabfluss nach Starkregen und	Anlieger	kurzfristig
Kanalrückstau

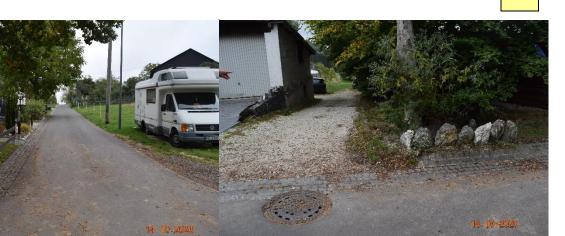
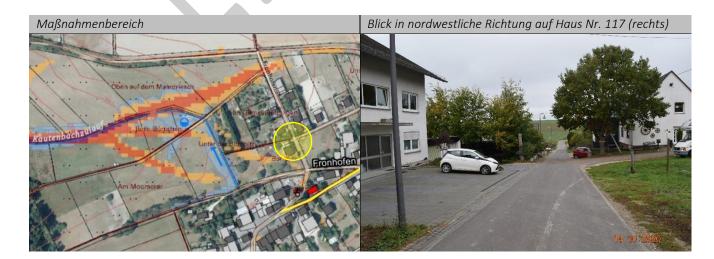
## Fronhofen Kautenbachzulauf und Wege im Quellbereich

Der Kautenbachzulauf ist ein Gewässer 3. Ordnung, das westlich der Bebauung entspringt und in westliche Richtung – weg vom Siedlungsbereich – fließt. Die Sturzflutgefahrenkarte zeigt die aufgrund der Topographie möglichen Abflusskonzentrationen, die dem Gewässer im Quellbereich zulaufen. Eine im Bereich des Weges nördlich der Bebauung, eine weitere, tendenziell auch Wohngebäude betreffende, kann sich im Bereich der Straße bei "Fronhofen 109" ergeben.

Das Gefahrenpotenzial ist hier in diesem Bereich gering, da nur wenige Gebäude an der Straße stehen und der Einzugsbereich klein ist.

Maßnahmen	Zuständigkeit	Umsetzung
Bei Wegeerneuerung: Ausgestaltung des Weges als Notabflussweg durch Verbesserung der Wasserführung in Richtung des Kautenbachzulaufs	OG	mittelfristig
Sicherstellung der Eigenvorsorge gegen Oberflächenabfluss nach Starkregen und Kanalrückstau	Anlieger	kurzfristig

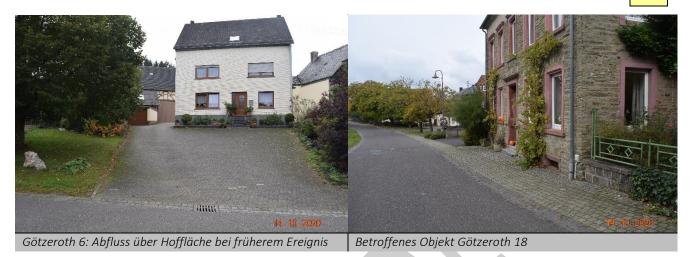
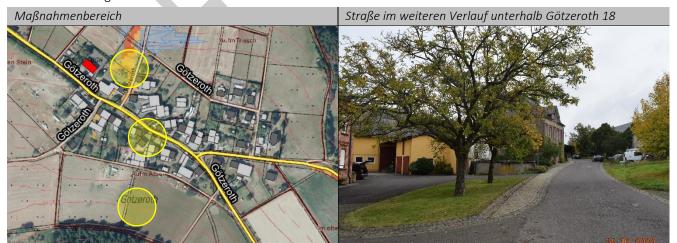
4

Die südlich an den Ortsteil Götzeroth angrenzenden Hangflächen des Flurbereiches "Aufm Acker" entwässern bei Starkregen in Richtung der Bebauung. Bisher kam es hier aufgrund des kleinen Einzugsgebietes noch nicht zu großen Schäden, jedoch ist in Annahme stärkerer Regenereignisse anzumerken, dass es sich hier um einen sensiblen Bereich mit einem gewissen innerörtlichen Abflusspotenzial handelt. Bei einem intensiven Niederschlagsereignis floss bereits Wasser über die Hoffläche des Grundstücks Nr. 6 und wurde entlang der K 106 innerorts weitergeleitet, sodass das ggü. Liegende Gebäude Nr. 18 über die Kellerfenster betroffen war, woraufhin diese aufgekantet wurden (siehe Foto oben rechts).

Die K 106 weist keine kontrollierte Wasserführung im Straßenraum auf und die straßenseitigen, dreizeiligen Rinnen gelangen bei einer erhöhten Beaufschlagung schnell an die Kapazitätsgrenze und werden überströmt. Insbesondere für Grundstücke bzw. Grundstückseinfahrten und/ oder Garagen, die tiefer als das Straßenniveau liegen oder Objekte mit ebenerdigen Gebäudeöffnungen besteht ein besonderes Gefahren- und Schadenspotenzial.

Zusätzlich kann es von den landwirtschaftlich genutzten Hangflächen südlich des Bebauungsriegels zu Bodenabtrag kommen, je nachdem, wie die Flächen bewirtschaftet und bearbeitet werden.

Maßnahmen	Zuständigkeit	Umsetzung
Verbesserung der Wasserführung im Straßenraum, bauliche Berücksichtigung eines	LBM	langfristig
Notabflussweges bei zukünftigen Ausbauvorhaben der K 106		
Erhalt der Grünlandnutzung auf den exponierten Hanglagen, andernfalls Anpassung	Flächennutzer	dauerhaft
der Flächennutzung und Bodenbearbeitung an die Starkregen- und Erosionsgefahr:		
Minderung der Bodenerosion und des Bodenabtrags durch eine starkregen-angepasste		
Flächenbewirtschaftung und die Vermeidung erosionsanfälliger Kulturen		
Sicherstellung der Eigenvorsorge gegen Oberflächenabfluss nach Starkregen und	Anlieger	kurzfristig
Kanalrückstau, insb. Götzeroth 18

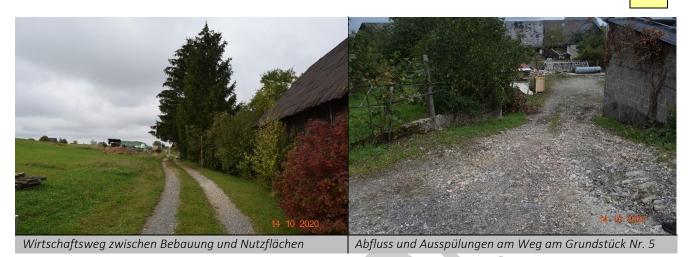
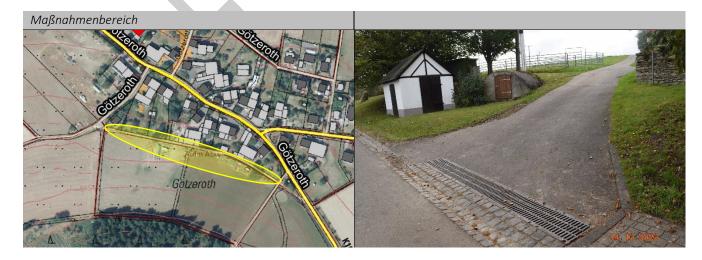
Südlich der Bebauung verläuft im Flurbereich "Auf'm Acker" ein Wirtschaftsweg zwischen den Grünlandflächen und der Bebauung. Nach Starkregen kommt es zu Abfluss auf den Weg und von diesem zu weiterem Abfluss zwischen den Grundstücken Nr. 5 und Nr. 6 bis zur K 106. Am östlichen und westlichen Ende des Weges wird bei Starkregen auch Schotter mit dem Oberflächenabfluss auf die Straßen gespült.

Im östlichen Bereich besteht an der K 106 eine quer über den Weg verlaufende Kastenrinne, am Übergang zur Straße im Westen lediglich ein Randstein.

Maßnahmen	Zuständigkeit	Umsetzung
Regelmäßige Unterhaltung der Entwässerungseinrichtungen östlich und westlich des	OG	regelmäßig
Weges sowie an der Ortsstraße im Bereich der Einmündung des Weges oberhalb Nr. 10		
Bei zukünftig festgestellter, erhöhter Gefährdung: Anlage eines wegebegleitenden	OG	langfristig
Entwässerungsgrabens bzw. einer Aufwallung zwischen Weg und Bebauung		
Sicherstellung der Eigenvorsorge gegen Oberflächenabfluss nach Starkregen und	Anlieger	kurzfristig
Kanalrückstau

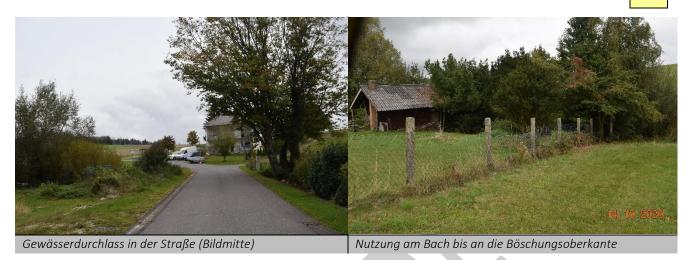
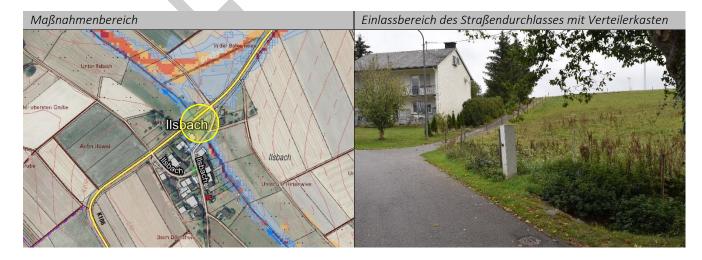
Ilsbach Ilsbach

Der Ilsbach fließt in nordwestlicher Richtung entlang der Ortslage und quert die Ortsstraße sowie die K 106. Die Gebäude und Grundstücke liegen überwiegend höher als der Bachlauf und sind daher in unterschiedlichem Maße bei Hochwasser, dass infolge von Starkregen rasch und unvermindert erfolgen kann, gefährdet.

Maßnahmen	Zuständigkeit	Umsetzung
Regelmäßige Anlagenunterhaltung am Ilsbach im Ein- und Auslassbereich des	LBM	regelmäßig
Straßendurchlasses der K 106 zur Herstellung einer Sichtkontrolle in das Bauwerk und		
zum Erhalt der Funktionsfähigkeit		
Regelmäßige Anlagenunterhaltung am Ilsbach im Ein- und Auslassbereich des	OG	regelmäßig
Straßendurchlasses in der Ortsstraße zur Herstellung einer Sichtkontrolle in das		
Bauwerk und zum Erhalt der Funktionsfähigkeit		
Durchführung von Gewässerunterhaltungsmaßnahmen im Abschnitt entlang der	VG	wieder-
bebauten Ortslage		kehrend
Sicherung des Verteilerkastens am Straßendurchlass des Ilsbaches in der Ortsstraße	Westnetz	kurzfristig
gegen Hochwasser		
Prüfung der Hochwassergefährdung und ggf. Sicherung der kritischen Infrastruktur am	VG-Werke	kurzfristig
Auslass des Ilsbaches unterhalb der K 106		
Hochwasserangepasste Nutzung des Grundstücks und Gewässerumfeldes,	Anlieger	dauerhaft

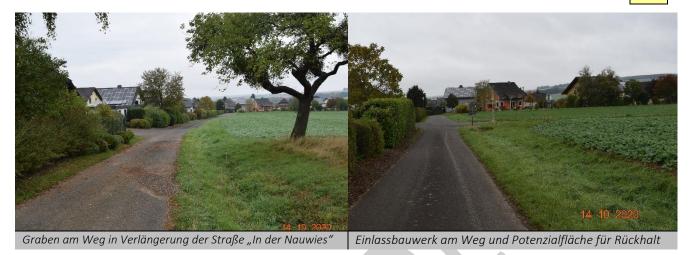
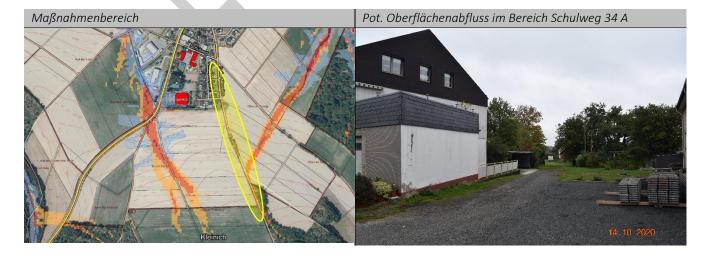
7

Bei Starkregen floss das Wasser bereits in der Straße "In der Neuwies" oberflächlich ab. Dies ist zum einen auf eine Überlastung des wegeseitigen Entwässerungsgrabens zurückzuführen und zum anderen handelte es sich um direkt abflusswirksames Oberflächenwasser aus dem Wald und vom Weg. Hinzu kommt, dass der Entwässerungsgraben nicht durchgängig entlang des kompletten Weges besteht, im oberen Abschnitt, unterhalb des Waldes (Verlängerung des Weges oberhalb der Bebauung), besteht kein Graben und die Bewirtschaftung der angrenzenden landwirtschaftlichen Fläche erfolgt bis unmittelbar an den Weg.

Der Graben beginnt etwas oberhalb der Bebauung und ist zunächst in Ordnung, verflacht jedoch im weiteren Verlauf und ist nicht gut unterhalten, teilweise kaum erkennbar. Dadurch wird das Wasser auf den Weg und den Kreuzungsbereich der Straßen "Schulweg" und "In der Neuwies" geleitet. Im weiteren Verlauf entlang der Straße "In der Neuwies" ist der Graben ebenfalls nur bedingt in Ordnung, vor allem vor den Rohrdurchlässen liegt die Sohle des Grabens höher als die Rohrsohle, teilweise sind die Durchlässe verstopft und mit Material zugesetzt.

Insgesamt ist der Graben wenig ausmodelliert und unzureichend unterhalten, was die Kapazität und Funktionsfähigkeit erheblich herabsetzt. Darüber hinaus ist das Wegebankett am Wirtschaftsweg leicht erhöht, sodass der Abfluss aus der Straße nicht mehr in die Rinne (zurück-) fließen kann und vielmehr über die Straße in Richtung der Bebauung weitergeleitet wird. Das Einlassbauwerk an der Gabelung "Schulweg"/ "In der Neuwies" ist aufgrund seiner Ausrichtung und baulichen Gestaltung ungeeignet, um Starkregenabfluss in die Verrohrung abzuschlagen. Bei Starkregen ist dieses schnell zugesetzt, der daraus resultierende Rückstau wird zum Wasserübertritt und zur zusätzlichen Beaufschlagung der Straße "In der Neuwies" führen.

Mc	ßnahmen	Zuständigkeit	Umsetzung
Na	chprofilierung/ Wiederherstellung des bestehenden Entwässerungsgrabens sowie	OG	kurzfristig
Ve	rlängerung in südöstliche Richtung		
•	Erneuerung und bauliche Optimierung des Einlassbauwerks im Kreuzungsbereich	OG	kurzfristig
	"Schulweg"/ "In der Neuwies", bspw. durch Installation eines dreidimensionalen		
	Rechenbauwerks mit schräg gestellten Stäben und zwei Ebenen

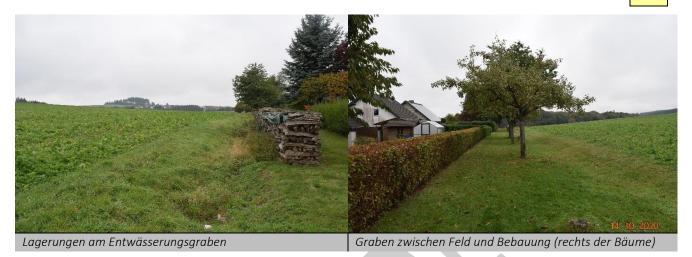
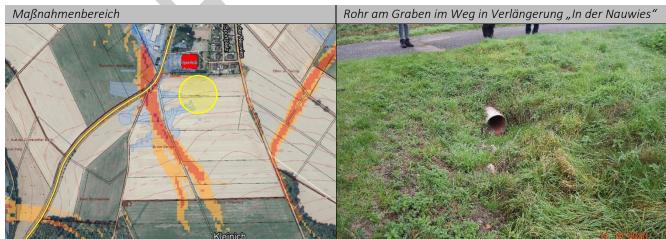
8

Die Situation des Oberflächenabflusses entlang des Weges und der Straße "In der Nauwies" wurde zuvor beschrieben. In den Entwässerungsgraben am Weg wird auch der zwischen der Bebauung "Am Sportplatz" und den landwirtschaftlichen Nutzflächen unterhalb des Waldes befindliche Graben (siehe Fotos oben) eingeleitet. Zum einen führt dies zu einer zusätzlichen Beaufschlagung der ohnehin überlasteten Entwässerungseinrichtung und zum anderen ist auch die hangparallele Rinne nur wenig profiliert, sodass bei Starkregen ein Wasserübertritt in Richtung der Bebauung "Am Sportplatz" bei entsprechenden Regenmengen möglich ist.

Ein weiteres Defizit besteht darin, dass der hangparallele Graben kein durchgehendes Gefälle zum Weg in Verlängerung der Straße "In der Neuwies" aufweist. Augenscheinlich steigt das Gefälle an, sodass der Abfluss bei Starkregen vielmehr diffus in nördliche Richtung, zur Bebauung, anstatt zur Einleitung in den anderen Graben weitergeleitet wird. Bei Überlastung ist neben der angrenzenden Wohnbebauung auch die Sporthalle (Hirtenfeldhalle) gefährdet; da diese tiefer liegt als das umgebende Gelände, woraus sich ein besonderes Gefährdungspotenzial ergibt. Eine Elementarschadenversicherung für die Halle ist nach Aussage der Ortsgemeinde seit 2021 vorhanden.

Maßnahmen	Zuständigkeit	Umsetzung
Anpassung der Flächennutzung und Bodenbearbeitung an die Starkregen- und	Flächennutzer	dauerhaft
Erosionsgefährdung: Minderung der Bodenerosion und des Bodenabtrags auf den		
landwirtschaftlich genutzten Flächen bzw. Erhalt der Grünlandnutzung (südlich der		
Bebauung, oberhalb der Straße "Am Sportplatz") durch eine starkregenangepasste		
Flächenbewirtschaftung und die Vermeidung erosionsanfälliger Kulturen		
Prüfung zur Anlage eines Schutzstreifens zwischen Graben und landwirtschaftlichen	OG/	kurzfristig
Flächen	Flächennutzer	
Zustandsprüfung der hangparallelen Rinne, ggf. Anpassung des Längsgefälles	OG	kurzfristig
Nachprofilierung und Wiederherstellung des Entwässerungsgrabens in den	OG	kurzfristig
ursprünglichen Zustand		
Freihaltung der hangparallelen Rinne von privaten Lagerungen: Entfernung der	Anlieger	dauerhaft
Holzlagerungen		
Regelmäßige Kontrolle und Unterhaltung des Entwässerungsgrabens, insbesondere im	OG	regelmäßig

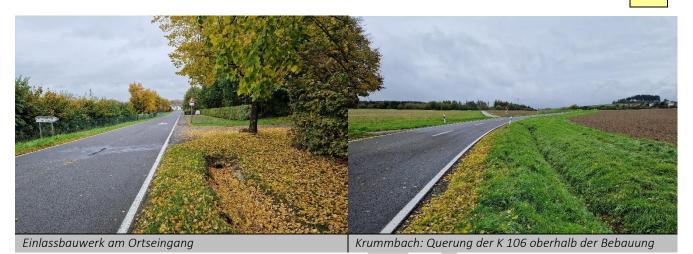
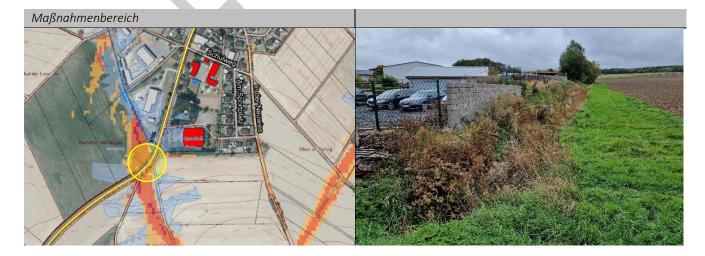
9

An der K 106, am Ortseingang aus Richtung Götzeroth kommend, befindet sich rechtsseitig ein Einlassbauwerk für die Straßen- und Außengebietsentwässerung (siehe Foto oben links), dass bei Starkregen überlastet ist und wodurch es zu unmittelbarem Abfluss entlang der Straße durch die Ortslage kommt. Zudem entwässert ein Teil der oberhalb liegenden Außengebietsflächen zur K 106. Diese Flächen gehören zum Einzugsbereich des Krummbaches (Gewässer 3. Ordnung), der die Kreisstraße oberhalb des Einlassbauwerks quert und dann entlang des Gewerbeareals Richtung Nordosten fließt.

Maßnahmen	Zuständigkeit	Umsetzung
Bei zukünftigen Straßenbaumaßnahmen an der K 106: Berücksichtigung der	LBM/ OG	langfristig
Starkregenvorsorge und Verbesserung der Wasserableitung des Oberflächenwassers		
aus dem Einzugsbereich des Krummbaches und der Kreisstraße entsprechend der

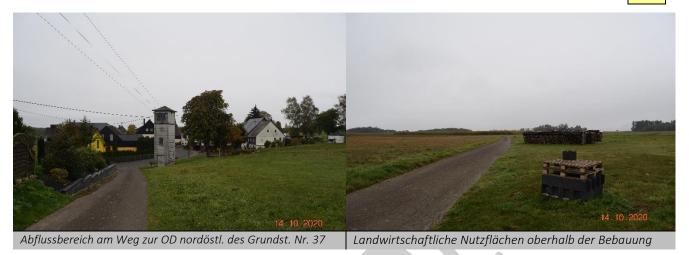
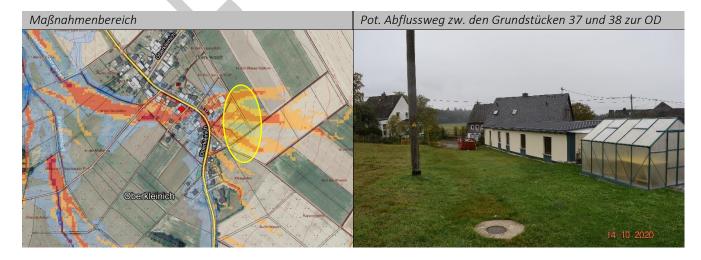
10

Der innerörtliche Straßenabschnitt der K 126, bzw. die Hauptstraße, die die Ortslage Oberkleinichs quert, ist bei Starkregen stark wasserführend. Ursächlich hierfür ist zum einen die Straßenentwässerung und die Überlastung der hierfür vorgesehenen Anlagen (siehe nachfolgende Maßnahme) sowie die zusätzliche Beaufschlagung durch die Außengebiets- bzw. Oberflächenentwässerung der östlich an die Bebauung angrenzenden, landwirtschaftlich genutzten Flächen. Auch in der Sturzflutgefahrenkarte sind für diesen Bereich erhöhte Abflusskonzentrationen dargestellt, die sich bei Starkregen ergeben und zu wild abfließenden Oberflächenwasser und unter Umständen auch Oberboden bis in die Ortslage führen. Vor dem Hintergrund, dass auf diesen Flächen überwiegend Mais angebaut wird, potenziert sich die Gefährdung für die Bebauung aufgrund des zu erwartenden Bodenabtrags.

Die örtliche Feuerwehr hat im Ereignisfall bereits Sandsäcke eingesetzt, um den Abfluss abzuleiten, gezielt in die Straße, sodass er nicht auf Privatgrundstücke unterhalb der Felder übergeht.

Maßnahmen	Zuständigkeit	Umsetzung
regelmäßige Unterhaltung und Sicherstellung der Funktionsfähigkeit der	OG	regelmäßig
Anlagen zur Außengebietsentwässerung		
Anpassung der Flächennutzung und Bodenbearbeitung an die Starkregen- und	Flächennutzer	dauerhaft
Erosionsgefährdung: Minderung der Bodenerosion und des Bodenabtrags auf den		
landwirtschaftlich genutzten Flächen bzw. Erhalt der Grünlandnutzung (östlich und		
südöstlich der Bebauung) durch eine starkregenangepasste Flächenbewirtschaftung		
und die Vermeidung erosionsanfälliger Kulturen		
Sicherstellung der Eigenvorsorge gegen Oberflächenabfluss nach Starkregen und	Anlieger	kurzfristig
Kanalrückstau, insb. Hausnr. 4 und 37

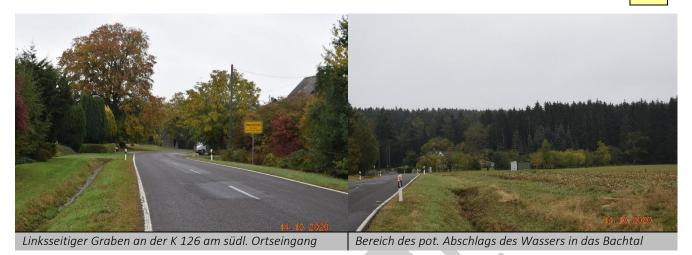
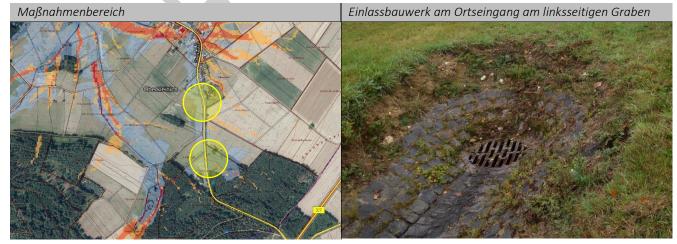
11

Die Entwässerung der Kreisstraße 126 erfolgt im Abschnitt zwischen der B 327 und der Ortslage in zwei straßenseitigen Gräben, die vor der bebauten Ortslage an zwei Einlassbauwerken verrohren. Neben der reinen zu bewirtschaftenden Wassermenge führen die Gräben auch (Boden-) Material aus dem Außengebiet, dass bei Starkregen in die Gräben gespült wird, sodass die Einlässe zugesetzt sind und versagen können. Die bauliche Gestaltung der Einlassbauwerke, insbesondere der Roste, führt leicht dazu, dass sie sich zusetzen und das Wasser dann oberflächlich über die Hauptstraße durch die Ortslage abfließt.

Der Graben in Fließrichtung zur Ortslage links führt tendenziell mehr Wasser. Das Einlassbauwerk muss durch den Gemeindearbeiter teilweise mehrmals pro Woche freigeräumt werden.

Maßnahmen	Zuständigkeit	Umsetzung
Ableitung des Niederschlagswassers vom Notüberlauf des geplanten Rückhaltebeckens	LBM	innerhalb
der B 327 in den Kleinicher Bach zur Vermeidung des Abflusses in die Seitengräben der		geplanter
K 126 und folglich in die innerörtliche Regenwasserkanalisation		Maßnahme
Erneuerung und bauliche Verbesserung der Einlassbauwerke in die Verrohrung an den	LBM	mittelfristig
Entwässerungsgräben der K 126: bspw. durch Einbau eines dreidimensionalen Gitters		
mit Stäben in Längsrichtung		
Regelmäßige Unterhaltung der Straßenseitengräben und Freihaltung der	LBM/ OG	regelmäßig
Einlassbauwerke		
Sicherstellung der Eigenvorsorge gegen Oberflächenabfluss nach Starkregen und	Anlieger	kurzfristig
Kanalrückstau

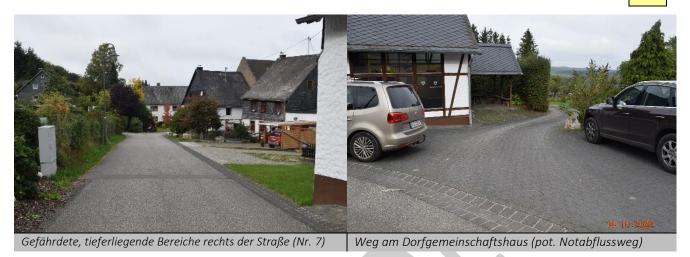
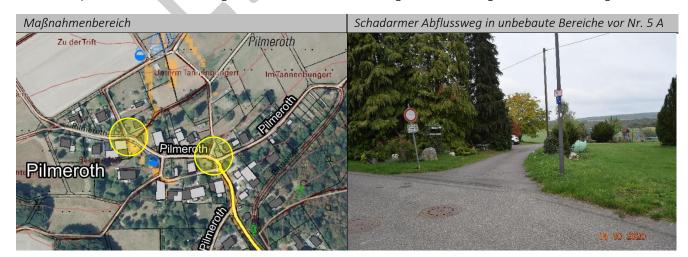
12

Über die K 104 kam es bei vergangenen erhöhten Niederschlagsereignissen bereits wiederholt zum Eintrag von Oberflächenwasser in den bebauten Ortsteil Pilmeroth. Beim vergangenen Straßenausbau des innerörtlichen Straßenabschnitts wurde die Starkregenvorsorge nicht derart berücksichtigt, dass der Abfluss bei einer erhöhten Beaufschlagung der Straße das Oberflächenwasser auf Höhe des Dorfgemeinschaftshauses über einen entsprechend baulich angelegten Notabflussweg in unbebaute Flächen abzuschlagen. Stattdessen führt die Straße durch das angelegte Gefälle das Wasser weiter innerhalb der Ortslage. Die dreizeilige Rinne eignet sich nur sehr begrenzt zur Führung des Wassers entlang der Straße. Bei Starkregenabfluss kommt es schnell dazu, dass die Rinne überlastet ist und sich das Wasser flächig verteilt, wodurch sich ein gesteigertes Gefahrenpotenzial für die umliegende Bebauung ergibt, insbesondere die tiefer als die Straße liegenden Bereiche. Ein besonderes Gefahrenpotenzial besteht hierdurch für das Grundstück Nr. 7.

Maßnahmen	Zuständigkeit	Umsetzung
Herrichtung/ Nachprofilierung eines Notabflussweges über den Weg zwischen den Hausnr. 9 und 10 (Dorfgemeinschaftshaus), um das Wasser in nördliche Richtung abzuschlagen; zusätzlich Herstellung einer Wasserführung im Bereich Haus Nr. 5 A über den Weg nach Nordwesten	OG	langfristig
Sicherstellung der Eigenvorsorge gegen Oberflächenabfluss nach Starkregen und Kanalrückstau; insb. u.a. Hausnr. 7: hier bestünde die Option einer gepflasterten Auswallung im Einfahrtbereich	Anlieger	kurzfristig

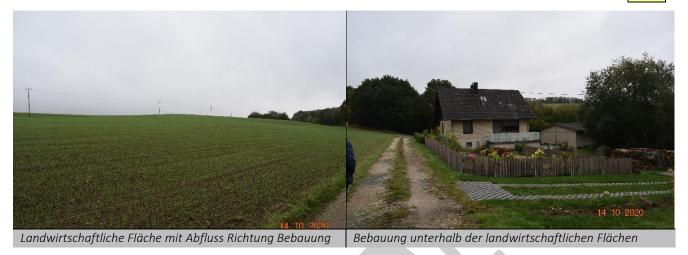
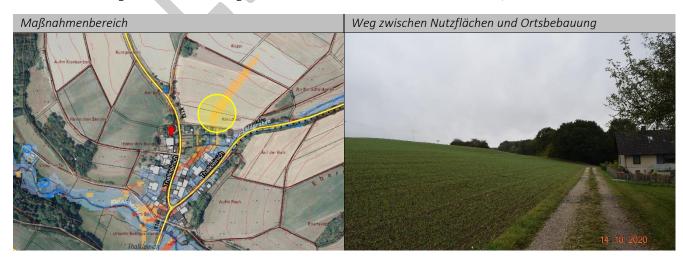
13

Bei einem Starkregen vor mehr als zehn Jahren wurden im Flurbereich "Kreuzfeld" Bodenmassen der nördlich an die Bebauung angrenzenden, landwirtschaftlich genutzten Flächen mobilisiert, sodass Wasser und Schlamm die Bebauung unterhalb des Feldes betrafen und auch über die K 133 sowie über die K 106 bis zur innerörtlichen Kreuzung der beiden Straßen in die Ortslage gelangen. Eine Kanalerneuerung konnte bisher Abhilfe gegen den Wasserabfluss bei Starkregen leisten, jedoch ist die Wirkung dieser Maßnahme endlich und bislang ist Berichten zufolge kein weiteres vergleichbares Ereignis eingetreten. Bei einem erhöhten Bodenabtrag, der zum einen aufgrund der landwirtschaftlichen Nutzung sowie zum anderen aufgrund der bestehenden Sturzflutgefährdung (siehe entsprechende Gefahrenkarte) bei einem erneuten Starkregenereignis zu erwarten ist, kann es wiederholt zur Überlastung der Entwässerungseinrichtungen kommen, Einlassbauwerke setzen sich zu und das Wasser wird oberflächlich weitergeleitet. Hinzu kommt unter Umständen auch direkt abflusswirksames Oberflächenwasser in der Straße.

Maßnahmen	Zuständigkeit	Umsetzung
Anpassung der Flächennutzung und Bodenbearbeitung an die Starkregen- und	Flächennutzer	dauerhaft
Erosionsgefährdung: Minderung der Bodenerosion und des Bodenabtrags auf den		
landwirtschaftlich genutzten Flächen bzw. Erhalt der Grünlandnutzung (nördlich der		
Bebauung, v.a. im Flurbereich "Kreuzfeld") durch eine starkregenangepasste		
Flächenbewirtschaftung und die Vermeidung erosionsanfälliger Kulturen		
Anlage eines Grünstreifens zwischen Wirtschaftsweg und landwirtschaftlicher	OG/	mittelfristig
Nutzfläche als Pufferstreifen oberhalb der Bebauung bei etwaiger Bodenerosion	Flächennutzer	
regelmäßige Kontrolle und Reinigung der Straßeneinläufe und Entwässerungsgräben	LBM/ OG	regelmäßig
(inklusive der Einlassbauwerke)		
Prüfung zur ggf. notwendigen Sicherung des Verteilerkastens auf Höhe der	Betreiber	kurzfristig
Straßengabelung K 133/ K 106 (vor Nr. 5) gegen Wassereintritt bei Starkregenabfluss

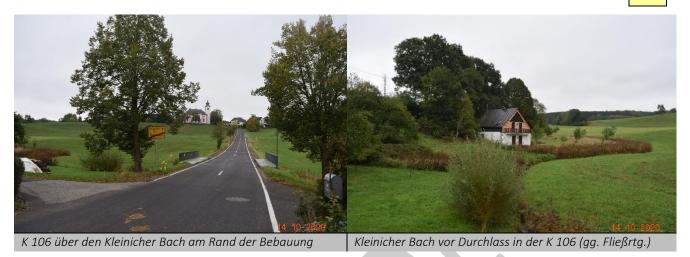
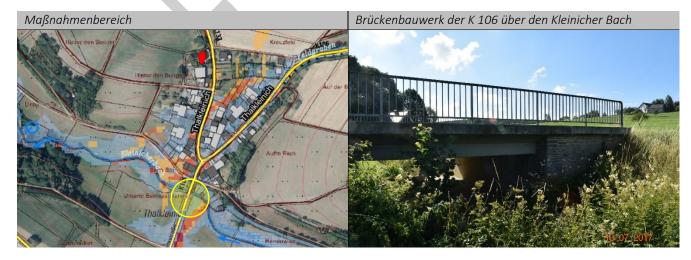
14

Grundsätzlich besteht an innerörtlichen Gewässerabschnitten für die Bebauung ein Risiko durch Bachhochwasser, insbesondere wenn diese Durchlass- oder Brückenbauwerke passieren und es bei einer erhöhten Beaufschlagung zu Rückstau an diesen Engstellen und zum Übertritt des Wassers in Richtung der Bebauung kommt. Der Kleinicher Bach, der an der K 106 in südlicher Ortsrandlage ein Brückenbauwerk quert, weist ein geringes Überschwemmungsrisiko für die Bebauung auf, die zum einen entfernt und vor allem ausreichend erhöht zum Bachlauf liegt, ausgenommen des Grundstücks mit der Hausnummer 4. Hier sind die Anlieger angehalten, das Haus im Rahmen der Eigenvorsorge insbesondere gegen Hochwasser des Baches zu sichern.

Vor etwa 20 Jahren kam es zu Rückstau nahezu aller Anlieger, aufgrund einer Überlastung des Kanals. 2010 wurde in Thalkleinich ein Trennsystem eingerichtet. Ein Rückstau sollte dann bei ordnungsgemäßem Anschluss an den Kanal nicht mehr passieren. Zu Rückstausicherungen an den Kanal beraten die Verbandsgemeindewerke. Bestehen private Entwässerungseinrichtungen in den Bach, sind hier Rückstausicherungen gegen Bachhochwasser zu prüfen und einzubauen.

Bei zukünftigen Straßenbaumaßnahmen der K 106 im Bereich der Brücke soll die Herstellung des Notabflussweges am bzw. über das Bauwerk geprüft und nach Möglichkeit hergestellt werden, sodass das Wasser bei Überstauen, aufgrund eines vollgefüllten oder zugesetzten Brückendurchlasses, gezielt wieder in den Bachlauf abfließen kann und nicht in die Bebauung abfließt bzw. bis dorthin aufstaut.

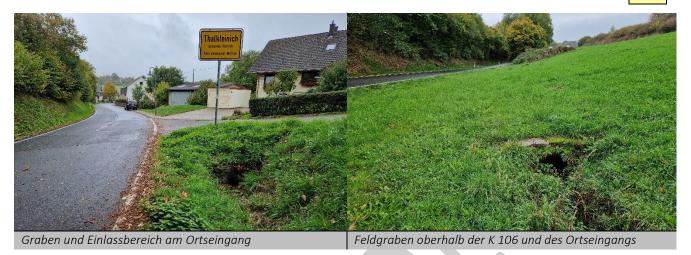
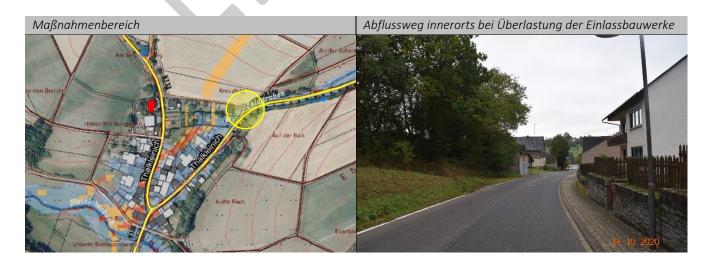
15

Der Feldgraben ist ein Gewässer 3. Ordnung, das aus Nordosten der Ortslage zufließt und oberhalb der Bebauung die K 106 verrohrt quert. Der Feldgraben wird verrohrt in den Kleinicher Bach geführt. Zu wild abfließendem Oberflächenwasser entlang der Kreisstraße kann es bei Versagen des Einlassbauwerks am Ortseingang (siehe Foto oben links) kommen und zusätzlich, wenn der Feldgraben am Einlass in seine Verrohrung übergeht und auf die K 106 abfließt.

Maßnahmen	Zuständigkeit	Umsetzung
Bauliche und technische Optimierung des Einlassbauwerks am straßenseitigen	LBM	mittelfristig
Entwässerungsgräben der K 106; bspw. durch Einbau eines dreidimensionalen		
Rostbauwerks		
Regelmäßige Reinigung der Einlassbauwerke und Unterhaltung des	LBM	regelmäßig
Straßenentwässerungsgrabens		
Regelmäßige Kontrolle und bei Bedarf Unterhaltung des Einlassbauwerks des	OG	regelmäßig
Feldgrabens oberhalb der K 106 vor dem Ortseingang		
Sicherstellung der Eigenvorsorge gegen Bachhochwasser, Oberflächenabfluss nach	Anlieger	kurzfristig
Starkregen und Kanalrückstau

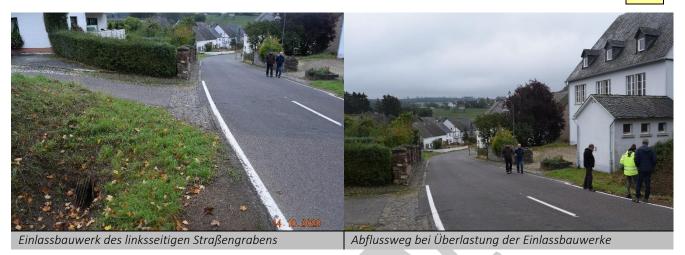
16

Situation Die K 133 führt das Oberflächenwasser der Straße und das Wasser aus dem von Norden einmündenden Wirtschaftsweg in zwei Seitengräben bis an den Ortseingang. Dort bestehen in den beidseitigen Gräben Einlassbauwerke in den innerörtlichen Kanal.

Die Einlassbauwerke sind nur noch bedingt funktionsfähig, die Gitterroste teilweise zerbrochen und je nach Vegetationszeit und Unterhaltungszustand nicht funktions- und voll aufnahmefähig. Sie sollten erneuert und dabei auch baulich verbessert, d.h. technisch anders gestaltet werden, bspw. als dreidimensionales Bauwerk mit einer mehrstufigen Rostanlage und Gitterstäben in Längsrichtung, sodass andrückendes Material (Geschiebe, Laub, Äste u. ä.) nach oben geschoben und das Wasser weiter in den Kanal abfließen kann. So bleibt das Bauwerk länger funktionsfähig. Dies ist vor allem deshalb wichtig, weil es bei Versagen des Einlasses zu einem Übertreten auf die Straße und unmittelbar zum Abfluss bis in die Ortsmitte kommt.

Maßnahmen	Zuständigkeit	Umsetzung
bauliche und technische Optimierung der Einlassbauwerke an den straßenseitigen	LBM	mittelfristig
Entwässerungsgräben; bspw. durch Einbau eines dreidimensionalen Rostbauwerks		
Regelmäßige Reinigung der Einlassbauwerke und Unterhaltung des	LBM	regelmäßig
Straßenentwässerungsgrabens		
Sicherstellung der Eigenvorsorge gegen Oberflächenabfluss nach Starkregen und	Anlieger	kurzfristig
Kanalrückstau

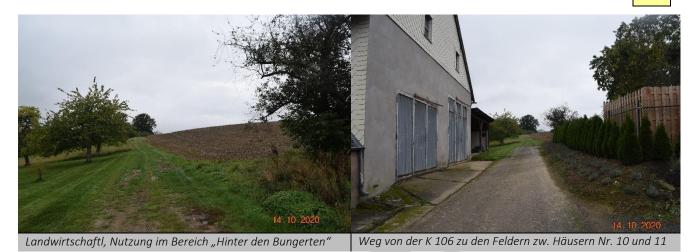
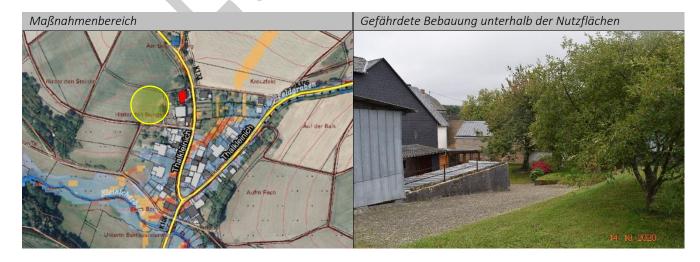
17

Die Sturzflutgefahrenkarte zeigt nur geringe Abflusspotenziale im östlichen Teil des Flurbereichs "Hinter den Bungerten", an der Grenze zu den Privatgrundstücken. Die als Ackerflächen genutzten Hangbereiche haben im östlichen Teil ein ausgeprägtes Gefälle zur Bebauung. Aufgrund der Ackernutzung kann bei Starkregen durchaus ein größeres Gefährdungspotenzial bestehen, wenn es zu Bodenerosion und -abtrag kommt.

Maßnahmen	Zuständigkeit	Umsetzung
Anpassung der Flächennutzung und Bodenbearbeitung an die Starkregen- und	Flächennutzer	dauerhaft
Erosionsgefährdung: Minderung der Bodenerosion und des Bodenabtrags auf den		
landwirtschaftlich genutzten Flächen bzw. Erhalt der Grünlandnutzung (westlich der		
Bebauung, v.a. im Flurbereich "Hinter den Bungerten") durch eine		
starkregenangepasste Flächenbewirtschaftung und die Vermeidung erosionsanfälliger		
Kulturen		
Sicherstellung der Eigenvorsorge gegen Oberflächenabfluss nach Starkregen und	Anlieger	kurzfristig
Kanalrückstau
