Ortsgemeinde | Utzerath Code UTZ_01 Kennzeichnung ①

Bereich | Auf dem Zaumerich

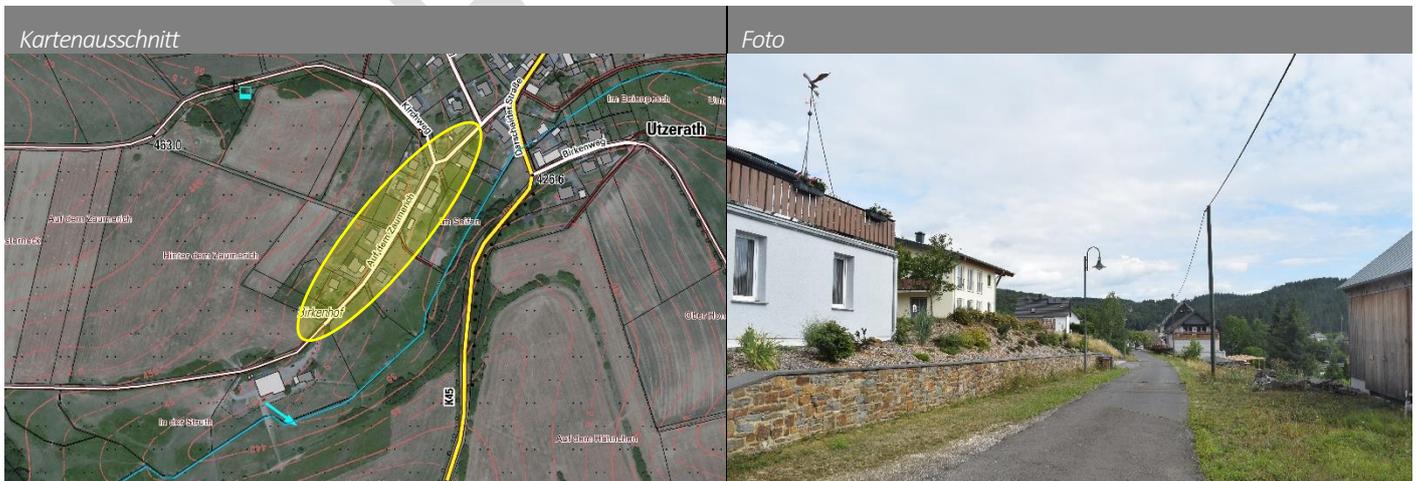
Problemstellung | Der Bebauungsriegel „Auf dem Zaumerich“ befindet sich in Hanglage und wird von den oberhalb angrenzenden Hangflächen bei Starkregen bzw. intensiven Niederschlägen mit wild abfließendem Oberflächenwasser beaufschlagt. Aktuell weist die Straße vor der Bebauung keine kontrollierte Wasserführung auf, wodurch es zu Abfluss in die Anliegergrundstücke und Schäden kommen kann. Aufgrund der Straßenneigung und des Quergefälles würde der Abfluss tendenziell in Richtung der Darscheider Straße geleitet werden, woraus sich ein zusätzliches Schadenspotenzial für die dort ansässige Bebauung ergibt. Verschärfend hinzu kommt die Siedlungserweiterung „Auf dem Zaumerich“, oberhalb des bestehenden Straßenzuges, welche mit einer zusätzlichen Versiegelung und entsprechend mit einem potenziell gesteigerten Oberflächenabfluss einhergehen wird.

Zielsetzung | Beim Endausbau der Straße „Auf dem Zaumerich“ soll die Wasserführung im Starkregenfall mit bedacht und die bauliche Umsetzung auf diese angepasst werden. Durch Anlage einer talseitigen Entwässerungsrinne, die ein diffuses Überströmen der Straße und der Anliegergrundstücke soweit wie möglich reduziert, kann dieser (potenziell) kritische Bereich entschärft werden. Um den Abfluss nicht gänzlich der bebauten Ortsmitte zuzuführen, sollen außerdem Abschläge angelegt werden, um das Wasser über die Freiflächen in Richtung Birkenhofbach abzuschlagen.

Maßnahmen	Beschreibung	Zuständigkeit	Umsetzung
	Berücksichtigung der Starkregenvorsorge im Rahmen des Straßenausbaus Auf dem Zaumerich: <ul style="list-style-type: none"> • Verbesserung der Wasserführung über einseitige Anlage einer talseitigen Rinne zur geführten Straßenentwässerung • Herstellung von Abschlängen in den Birkenhofbach • Berücksichtigung einer möglichen Notwasserführung 	OG/ externes Fachbüro	kurzfristig
	Erhöhung der Eigenvorsorge gegen wild abfließendes Oberflächenwasser nach Starkregen	Anlieger, Betroffene	kurzfristig

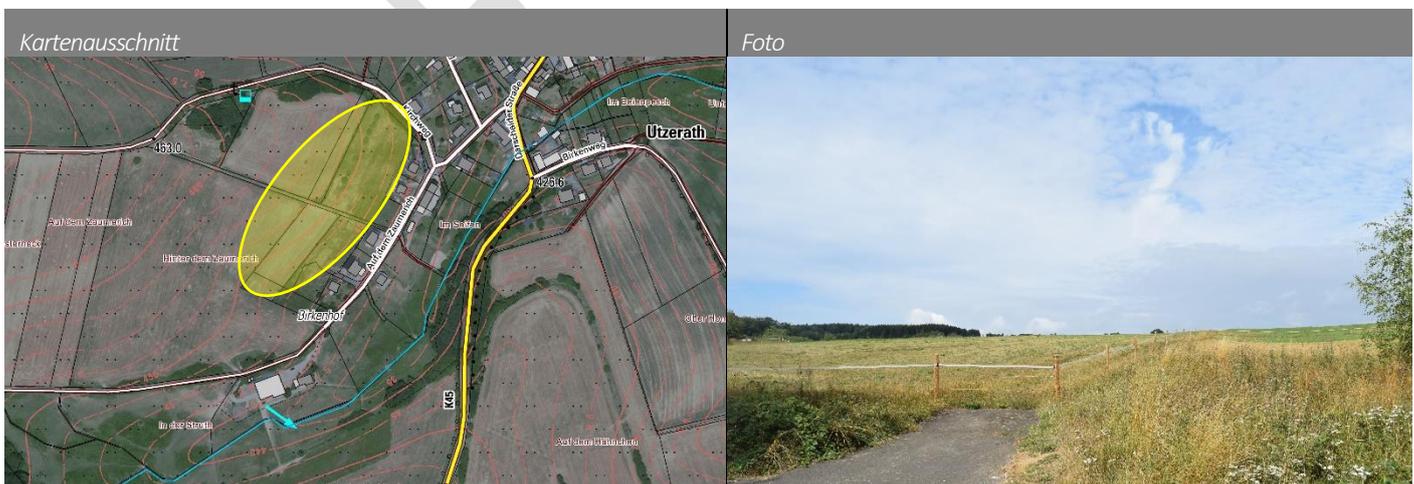
Ortsgemeinde	Utzerath	Code	UTZ_02	Kennzeichnung	②
Bereich	Neubaubgebiet Auf dem Zaumerich				
Problemstellung	Durch die fortschreitende Versiegelung der (Hang-) Flächen werden die Schadenspotenziale durch Starkregenabfluss sowohl für die neu entstehenden Grundstücke als auch für die bestehenden Gebäude des Straßenzuges „Auf dem Zaumerich“ potenziell erhöht. Bei der Planung von neuen Baugebieten ist es daher ratsam, die Belange der Starkregenvorsorge unmittelbar mit zu betrachten, analog bzw. ergänzend zu den üblichen Anforderungen.				
Zielsetzung	Bei der Planung des Neubaubgebietes, der Erschließung sowie der Entwässerung soll auch die Gefährdung durch (Starkregen-) Oberflächenabfluss berücksichtigt werden. Dies gilt sowohl für die Anordnung und Anlage der Baugrundstücke als auch für die Ausrichtung und Anlage der Straßenführung und -entwässerung. Zu priorisieren ist auch eine kontrollierte Wasserführung im Straßenraum zur bestehenden Erschließungsstraße bzw. die Anbindung an die dortigen (noch einzurichtenden) Entwässerungsanlagen, sodass das Wasser schadarm geführt bzw. in Richtung des Birkenhofbachtals abgeschlagen werden kann.

Maßnahmen	Beschreibung	Zuständigkeit	Umsetzung
	Berücksichtigung der Hochwasser- und Starkregenvorsorge bei der Erschließungs- und Entwässerungs- sowie der Bebauungsplanung des Neubaubgebietes Auf dem Zaumerich: <ul style="list-style-type: none"> Berücksichtigung der Wasserführung innerhalb der Erschließungsstraßen (bspw. Anlage der Straßen in einem umgekehrten Dachprofil) Freihaltung bzw. Herrichtung von bekannten und potenziellen Abflusskorridoren (Grundlage u.a.: Sturzflutgefahrenkarte des LfU) Berücksichtigung von Notabflusswegen in den Birkenhofbach 	OG/ externes Fachbüro	kurzfristig, teilw. Bereits erfolgt
	Sensibilisierung der Bevölkerung sowie der Zuziehenden und Information zu Inhalten der Eigenvorsorge	OG	kurzfristig, dauerhaft
	Erhöhung der Eigenvorsorge gegen wild abfließendes Oberflächenwasser nach Starkregen	Anlieger, Betroffene	kurzfristig

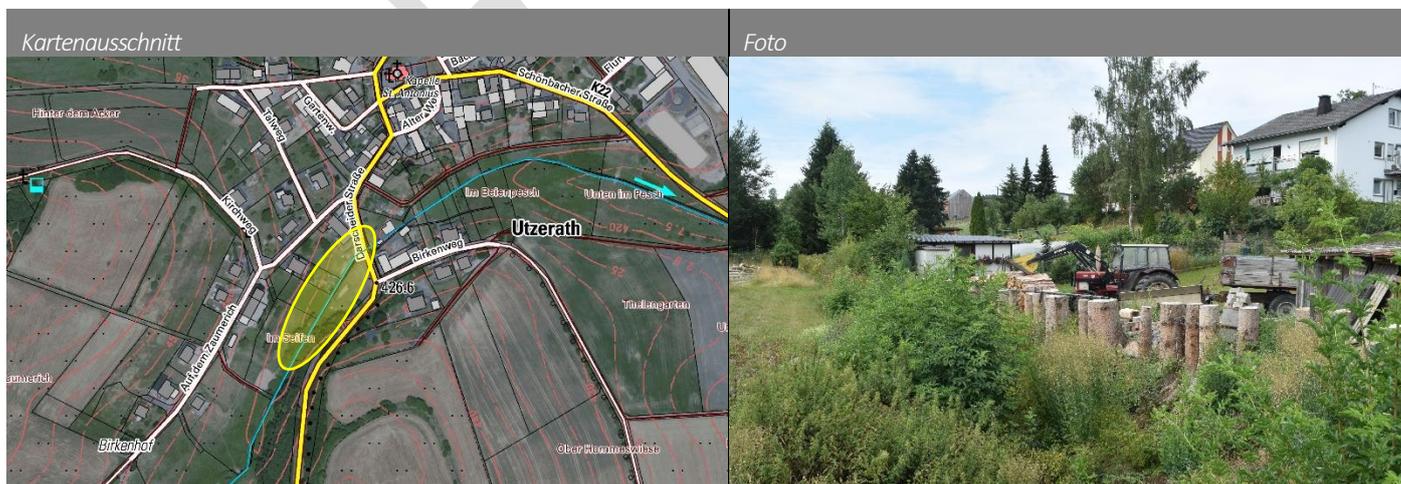
Problemstellung | Unter Berücksichtigung des großen Einzugsgebietes des Birkenhofbaches, ergibt sich mit Blick auf den derzeitigen Unterhaltungszustand des Gewässers und der privaten Lagerungen und baulichen Anlagen im unmittelbaren Gewässerumfeld eine hohe Gefährdung bei Hochwasserabfluss am Durchlass unter der Darscheider Straße. Die zusätzliche Beaufschlagung bei Starkregen und die potenzielle Belastung durch mitgeführtes Treibgut können die Funktions- und Leistungsfähigkeit des Durchlasses bis zum Versagensfall herabsetzen. In der Folge kommt es zu einem Rückstau in die Anliegergrundstücke und zu einer Überflutung der Straße und einem Abfluss in das unterhalb der Verrohrung liegende Grundstück.

Zielsetzung | Um die Funktionsfähigkeit der Verrohrung sicherzustellen und den ordnungsgemäßen Abfluss des Birkenhofbaches dauerhaft gewährleisten zu können, ist eine regelmäßige Unterhaltung des Gewässerabschnittes und des Einlassbereiches sowie des Durchlasses erforderlich. Im Rahmen der Gewässerunterhaltung sollte darauf geachtet werden, dass der Durchlass frei ist und das Wasser abfließen kann. Die Gewässeranlieger sollten die Grundstücksnutzung von der Böschungskante zurücknehmen und keine Materialien im Gewässerumfeld und somit im potenziellen Überflutungsbereich lagern, da sie bei Hochwasser des Baches abtriebsgefährdet sind und zusätzlich zum Versagen des Durchlassbauwerks führen können.

Maßnahmen	Beschreibung	Zuständigkeit	Umsetzung
	Intensivierung der Unterhaltung des betreffenden Gewässerabschnitts des Birkenhofbaches	OG	dauerhaft, regelmäßig
	Entfernung von Lagerungen (Holzstapel etc.) von der Böschungskante	Grundstückseigentümer	kurzfristig
	Information und Anweisung der Anlieger zur Freihaltung des direkten Gewässerumfeldes von Material, Lagerungen, Aufbauten etc.	OG	kurzfristig, regelmäßig
	Regelmäßige Kontrolle und Freihaltung des Einlasses in die Verrohrung	OG	regelmäßig
	Erhöhung der Eigenvorsorge gegen Hochwasser des Baches und wild abfließendes Oberflächenwasser nach Starkregen	Gewässeranlieger	kurzfristig

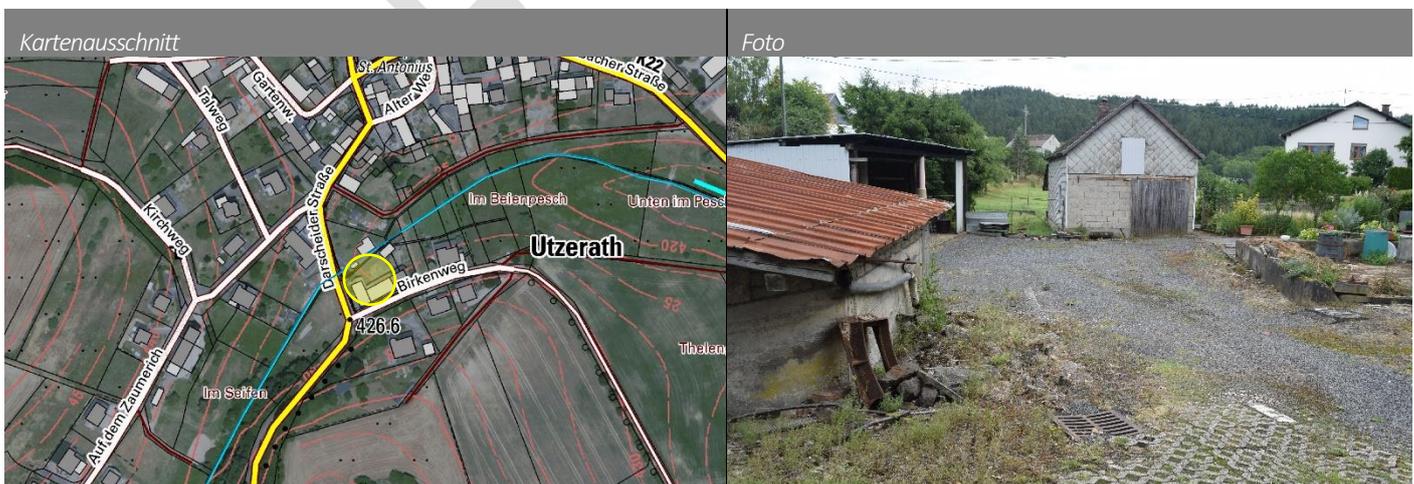
Ortsgemeinde	Utzerath	Code	UTZ_04	Kennzeichnung	4
Bereich	Birkenweg 1				
Problemstellung	<p>Das Grundstück Birkenweg 1 wurde bei vergangenen Starkregenereignissen bereits mehrfach massiv eingestaut. Ein Grund für die verstärkte Hochwasserproblematik auf dem Grundstück sind privat durchgeführte Veränderungen an der Entwässerungssituation, durch Verlängerung einer bestehenden (Kanal-) Leitung/ Bachverrohrung. Dieser Eingriff stellt darüber hinaus auch ein Risiko für das zusammenhängende öffentliche Kanalnetz dar, denn aufgrund der privaten Verlängerung und gleichzeitigen Verjüngung des Kanals besteht eine erhebliche Rückstaugefahr, welche im schlimmsten Fall zu einem Rohrkollaps führen kann. Massive Schäden am Kanalnetz und Auswirkungen für diverse Anlieger könnten die Folgen sein.</p>				
Zielsetzung	<p>Die Verlängerung des Kanals gilt es in jedem Fall so zu ertüchtigen und anzupassen, sodass keine Gefährdung der Anlage sowie anderer Anlieger besteht.</p>

Maßnahmen	Beschreibung	Zuständigkeit	Umsetzung
	hydraulische Überprüfung der privat durchgeführten Veränderung an der Entwässerung in Abstimmung mit dem Grundstückseigentümer <ul style="list-style-type: none"> • ggf. Ertüchtigung des benannten (Kanal-) Abschnitts 	OG/ VG-Werke	kurzfristig
	Wiederherstellung einer funktionsfähigen Entwässerung und Rückbau der nicht sachgerechten Veränderungen, in Abstimmung mit den VG-Werken	Verursacher	kurzfristig
	Erhöhung der Eigenvorsorge durch Grundstückseigentümer	Betroffener	kurzfristig

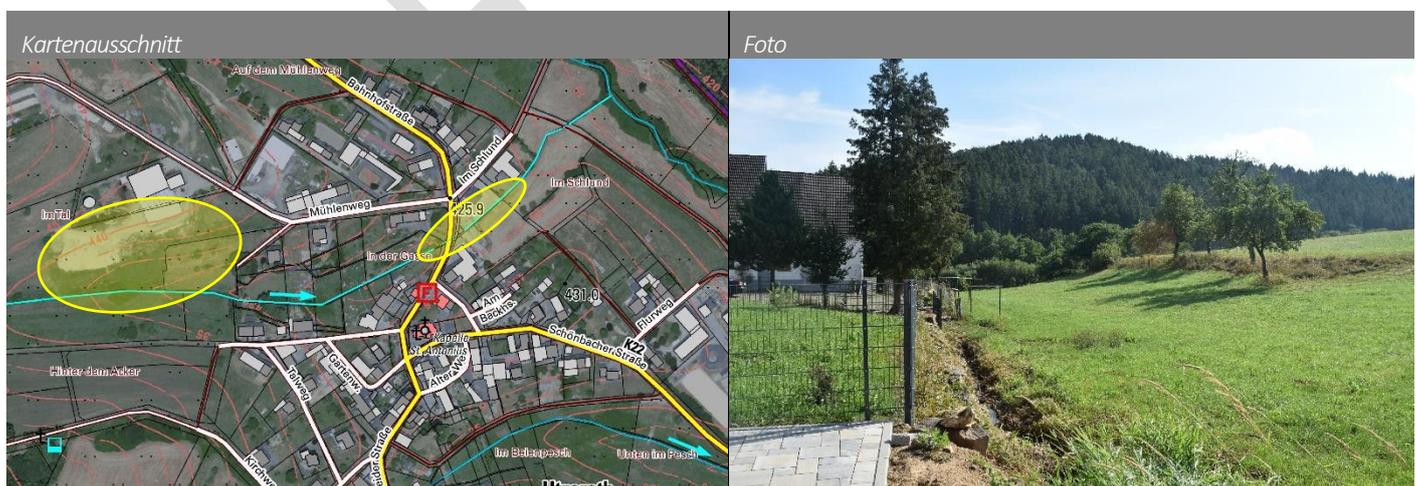
Problemstellung | Südlich der Straßenzüge „Mühlenweg“ und „Im Schlund“ verläuft ein nicht als Gewässer 3. Ordnung eingetragener Bachlauf (erweitertes Gewässernetz), der nur temporär Wasser führt und bei Starkregen u.a. durch den Oberflächenabfluss aus dem Mühlenweg beaufschlagt wird, bevor er nach Querung der Bahnhofstraße in den Schönbach mündet. Die Tiefenrinne weist zwar kein großes Einzugsgebiet auf, jedoch besteht ein erhöhtes Gefährdungspotenzial durch eine Steilböschung im Oberlauf. Intensive Niederschläge können an dieser Stelle zu einer Erosion führen, sodass das mitgeschwemmte Material den notwendigen Abfluss am Durchlass unter der Bahnhofstraße blockieren bzw. erheblich mindern kann. Die potenziell damit einhergehende Überschwemmung hätte auch Auswirkungen auf die umliegende, bzw. in Fließrichtung nachfolgende Bebauung (Im Schlund).

Zielsetzung | Am beschriebenen Hang gilt es Erosionsschutz zu betreiben bzw. die Hangstabilität langfristig sicherzustellen und diese in regelmäßigen Abständen zu kontrollieren, um einen Hangabsturz in den Abflussbereich sowie die daraus resultierenden Konsequenzen für die in Fließrichtung nachfolgende Bebauung zu vermeiden. Diese Kontrollen gilt es insbesondere nach Starkregenereignissen durchzuführen, um die Hangstabilität zeitnah wiederherzustellen.

Maßnahmen	Beschreibung	Zuständigkeit	Umsetzung
	Kontrolle der Steilböschung und Zulässigkeit der bestehenden Aufschüttung, Sicherstellung der Hangstabilität durch den Eigentümer	VG/ Eigentümer	kurzfristig
	Freihaltung des Durchlasses an der Bahnhofstraße, sowohl im Ein- als auch im Auslassbereich des Bauwerks	OG	regelmäßig
	Prüfung der Notwendigkeit des Durchlasses auf Höhe zur Grundstücksgrenze Im Schlund 4 <ul style="list-style-type: none"> ggf. Entfernung des Durchlasses, um den Hochwasserabfluss zu verbessern und das Rückstaurisiko zu reduzieren bei weiterem Bestehen des Durchlasses: regelmäßige Unterhaltung/ Freihaltung 	OG, Verursacher des Bauwerks	kurzfristig
	Information und Sensibilisierung der Gewässeranlieger zur Notwendigkeit der Eigenvorsorge und des Objektschutzes <ul style="list-style-type: none"> Anweisung zur Freihaltung des Grabens von Material, Lagerungen und Stegen 	OG, Grundstückseigentümer	kurzfristig, regelmäßig

Erhöhung der Eigenvorsorge gegen Hochwasser des Baches und wild abfließendes Oberflächenwasser nach Starkregen	Gewässeranlieger, Betroffene	kurzfristig

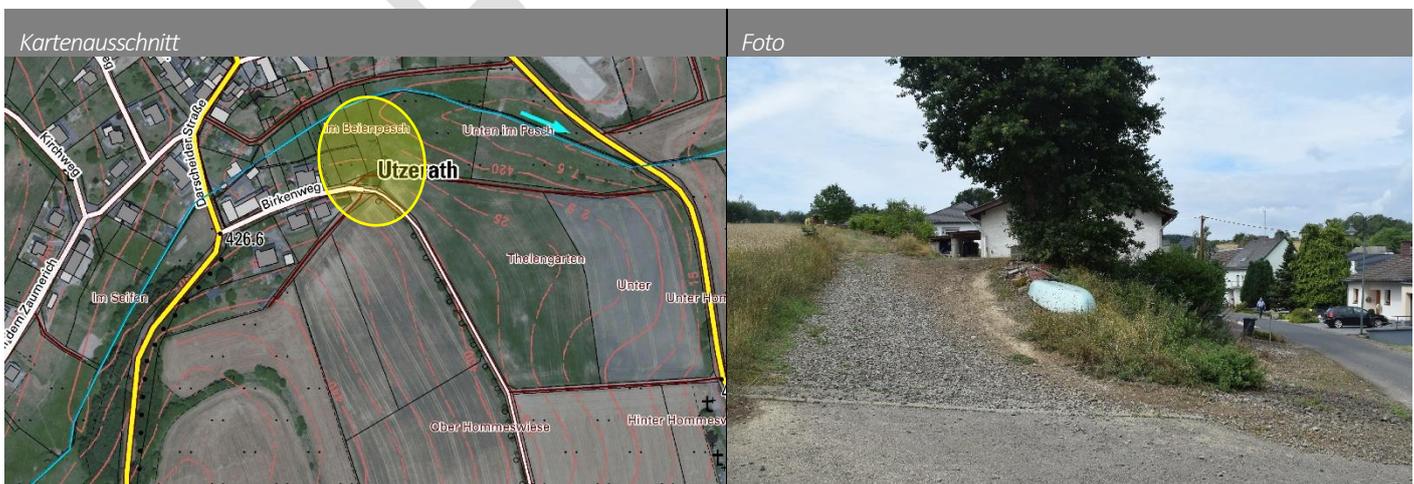
Problemstellung | Die aktuellen Begebenheiten in südlicher Ortsrandlage begünstigen einen Starkregenabfluss in Richtung der Bebauung, welcher von den südöstlich angrenzenden Wirtschaftsflächen und -wegen gespeist und über die Birkenweg-Straße weitergeleitet wird. Eine Wasserführung in der Straße ist nicht gegeben. Insbesondere bei größeren Niederschlagsereignissen leistet die dreizeilige Rinne wenig bis keine Abhilfe und das Wasser wird sich flächig auf den in Fließrichtung befindlichen Grundstücken verteilen. Derartig diffuse Abflusskonzentrationen wurden bereits bei vergangenen Ereignissen registriert und könnten künftig gesteigerte Ausmaße annehmen.

Zielsetzung | Priorität sollte sein, den Abfluss, der von den insgesamt vier Wirtschaftswegen an einer Wegegabelung zusammengeführt wird, nicht in Richtung der Birkenweg-Straße weiterzuleiten, sondern über die nördlich angrenzenden Hangflächen ins Bachtal des Birkenhofbaches abzuschlagen. Dazu sind entsprechende Anpassungen hinsichtlich der Geländegestaltung vorzunehmen. Außerdem ist dieser Notabflussweg von jeglichen Materiallagerungen freizuhalten, sodass das Wasser ungehindert abfließen kann.

Maßnahmen	Beschreibung	Zuständigkeit	Umsetzung
	Ergänzung der vorhandenen Aufschüttung des Wegewalls im Kurvenbereich und in der Straße, sodass der Starkregenabfluss zur Grünfläche weitergeleitet wird	OG	kurz- bis mittelfristig
	Abschälen der Bankette zur Grünfläche zur schadarmen Weiterleitung des Starkregenabflusses in Abstimmung mit dem Flächeneigentümer	OG	kurzfristig
	Freihaltung des Abflusskorridors hin zur Grünfläche/ bzw. zum Birkenhofbach von Lagerungen und Material	OG, Flächeneigentümer	kurzfristig, dauerhaft
	Erhöhung der Eigenvorsorge gegen wild abfließendes Oberflächenwasser nach Starkregen	Anlieger	kurzfristig
