Konzept zur Starkregen- und Hochwasservorsorge für die Verbandsgemeinde Daun

Ortsgemeinde Sarmersbach

Planungsbüro Hömme GbR
Ingenieurbüro für Wasserbau und Wasserwirtschaft
Römerstraße 1
D-54340 Pölich

Dezember 2020

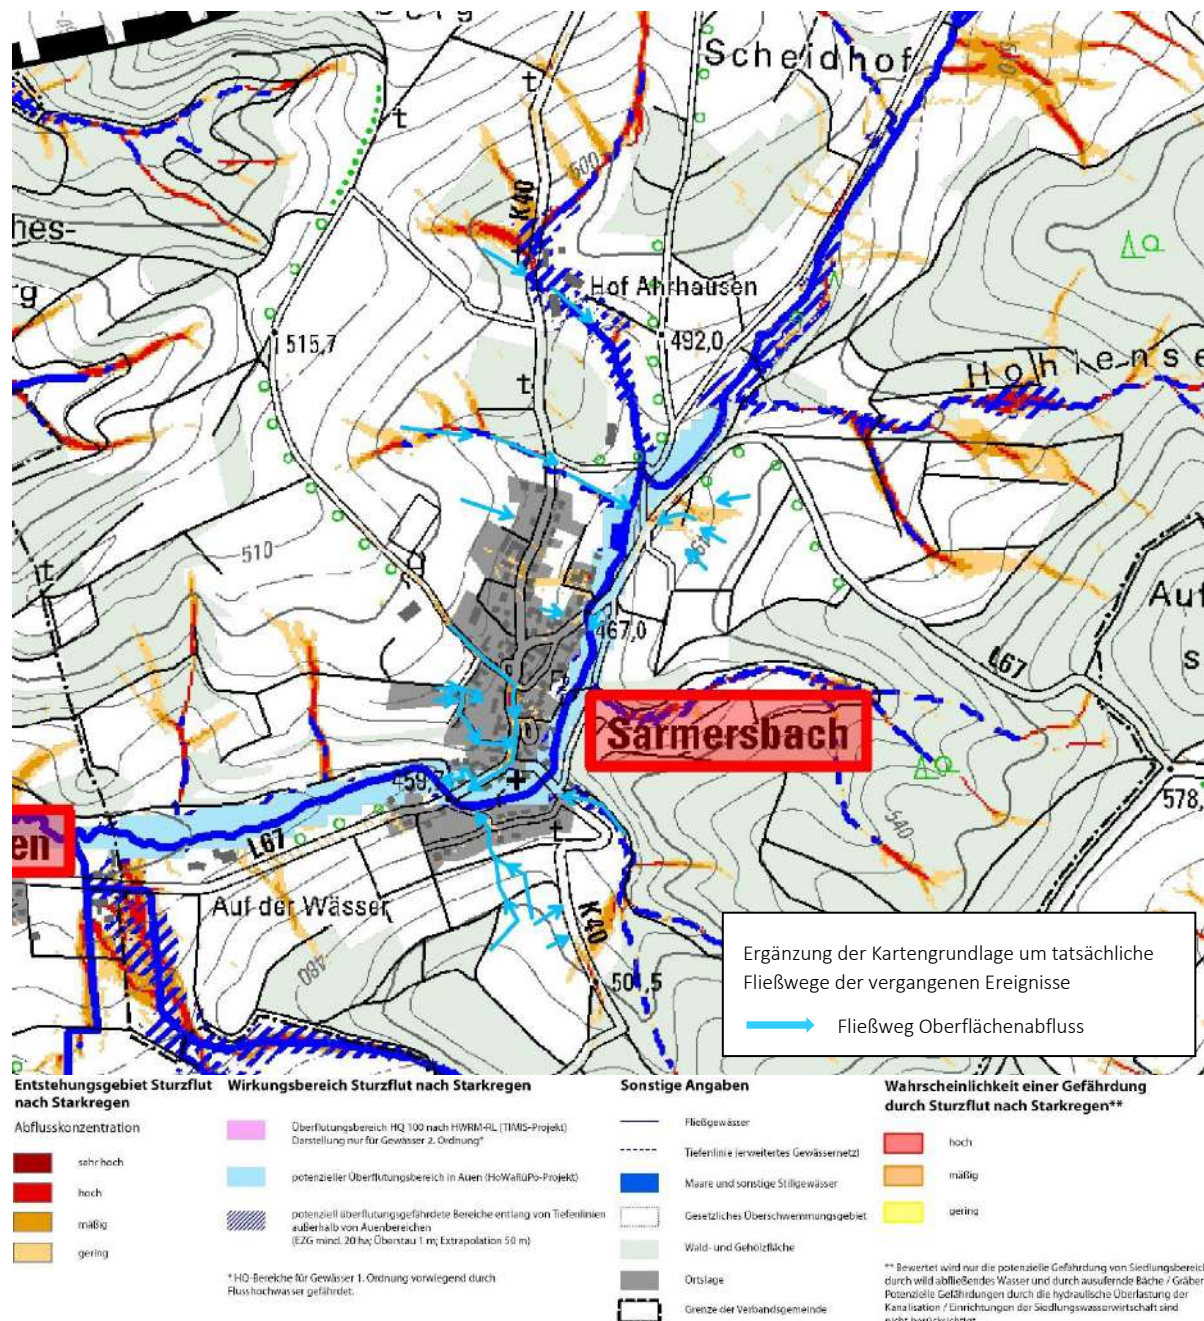
Abb. 5: Sturzflutgefahrenkarte, ergänzt um tatsächliche Fließwege bei vergangenen Ereignissen
(Quelle Kartengrundlage: Landesamt für Umwelt Rheinland-Pfalz)

demnach das mögliche Überschwemmungsgebiet in der Gewässeraue ist auch in der Sturzflutgefährdungskarte (siehe Abb. 5) kenntlich gemacht. Die Karte gibt darüber hinaus an, wo Topographie, Tiefenlinien und Geländemulden bei Starkregen Wasser sammeln und konzentriert abführen.

Daraus gehen weitere Gefahrenbereiche für die Ortslage hervor. Die in die Karte eingetragenen Fließwege (hellblaue Pfeile) bestätigen die auf Grundlage des Geländemodells erstellte Karte und ergänzen sie um die bei den vergangenen Ereignissen 2016 und 2018 tatsächlichen Abflusswege des Niederschlagswassers. Besonders prägnant sind die Abflusslinien nördlich des Hof Ahrhausen an der K 40, im Einzugsbereich des Gewässers Straßengraben und die wasserführende Tiefenlinie am Rande der Bebauung der Hilgerather Straße am Ortsausgang. Hier waren 2018 auch Gebäude in der Straße durch Abfluss von den Hangflächen betroffen.

Auch von den Flächen oberhalb des Baugebietes Am Berg kam es zu Starkregenabfluss. Hinzu kommt, dass die genannten Konzentrationslinien zum Teil über Flächen mit hoher bis sehr hoher Bodenerosionsgefährdung verlaufen (siehe Kapitel 2.2), was zu Bodenabtrag von Feldern führt und zu Schlamm eintrag in die Bebauung. Durch die Bodenmassen und den Schlamm erhöhen sich die Schäden innerorts, zudem werden Kanaleinläufe verstopft und wird der Boden bis in den Sarmersbach gespült, sind auch die Durchlässe des Gewässers schnell zugesetzt.

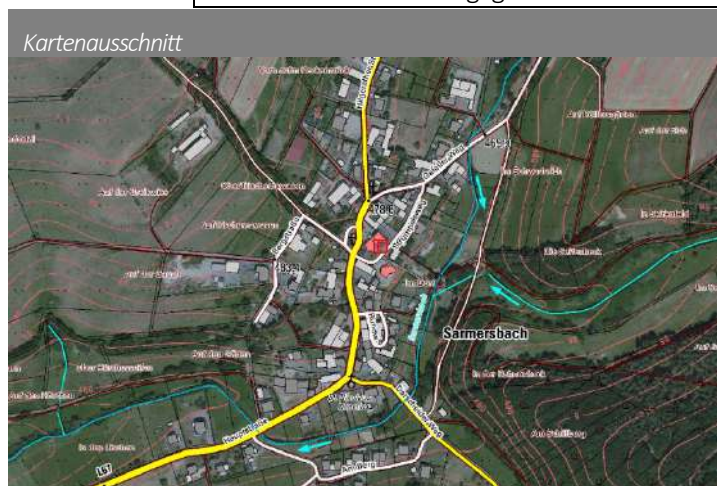
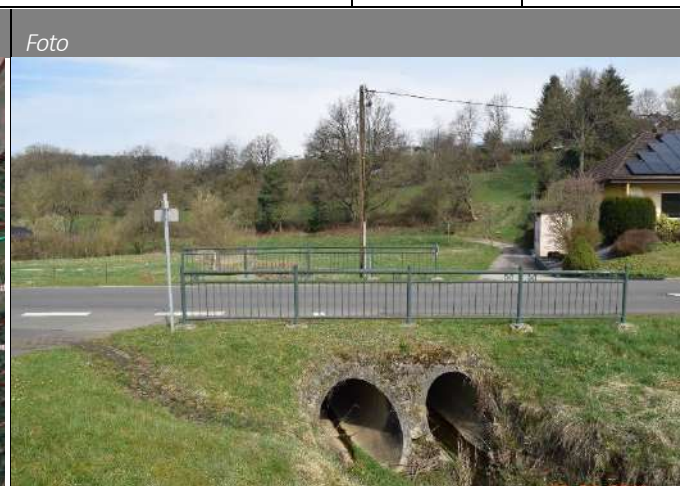
Maßnahmen	Beschreibung	Zuständigkeit	Umsetzung
	<p>Bündelung von Maßnahmen zur Renaturierung des Sarmersbaches:</p> <ul style="list-style-type: none"> • Erweiterung der Abflussquerschnitte an den Brücken innerorts • Neumodellierung der Fließstrecke an hydraulisch defizitären Stellen • Optimierung der Brückenbauwerke innerorts • Rückbau der Doppelverrohrungen (Hauptstraße und Darscheider Weg), Einbau von Haubenkanälen • Herstellung von Retentionsbereichen zwischen Nerdlen und Sarmersbach sowie unterhalb Hof Ahrhausen) • Errichtung eines Treibgutrückhalts vor der Ortslage (Gefeller Weg) • Hydraulische Verbesserung der Einmündung von Seitengewässern 	VG / externes Fachbüro	mittelfristig
	Installation eines Treibgutrückhalts sowie Festlegung von Wartungsbedarf und -intervallen sowie Zuständigkeit der Wartung	VG/ OG	kurz- bis mittelfristig
	Herstellung von Flächenverfügbarkeit zur und Schaffung von Retentionsraum sowie Treibgutrückhalten am Sarmersbach	VG	kurzfristig

Intensivierung der Gewässerunterhaltung am Sarmersbach: Definition von Unterhaltungsstrecken, -intensität und -intervallen	VG	kurzfristig
	Erstellung eines Gewässerentwicklungskonzept Sarmersbach von der Quelle bis zur Mündung als Grundlage für die Renaturierung	VG	bereits erfolgt
	Hochwasserangepasste Nutzung des Gewässerumfeldes, Freihaltung des Abflusskorridors von baulichen Anlagen, Lagerungen und Schnittgut	Anlieger	dauerhaft
	Sicherstellung der persönlichen und privaten Hochwasservorsorge in den überschwemmungsgefährdeten Bereichen	Betroffene	kurzfristig/ dauerhaft

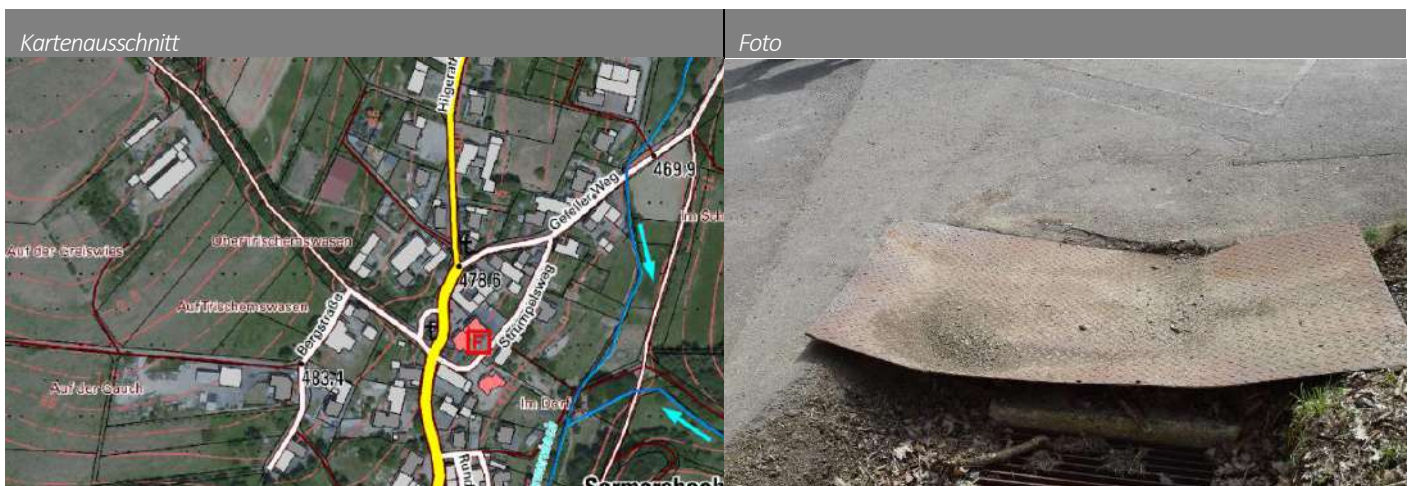
<i>Ortsgemeinde</i>	Sarmersbach	<i>Ortslage</i>	Sarmersbach	<i>Code</i>	Sar_02	<i>Kennzeichnung</i>	2
<i>Bereich</i>	Straßeneinlauf Bergstraße						
<i>Problemstellung</i>	Ungünstig ausgeführtes Einlassbauwerk am Straßenseitengraben der Bergstraße; Potenzialbereich für ungehinderten Starkregenabfluss und Materialeintrag in die Ortslage						
<i>Zielsetzung</i>	Vermeidung von Oberflächenabfluss entlang der Bergstraße in die Ortsmitte, Verbesserung des Materialrückhalts am Schachteinlauf

<i>Maßnahmen</i>	<i>Beschreibung</i>	<i>Zuständigkeit</i>	<i>Umsetzung</i>
	Neugestaltung der Einlassbauwerke der Wegeseitengräben der Bergstraße zur Verbesserung des Treibgut- und Materialrückhalts, bspw. als dreidimensionales Rost	OG	kurz- bis mittelfristig

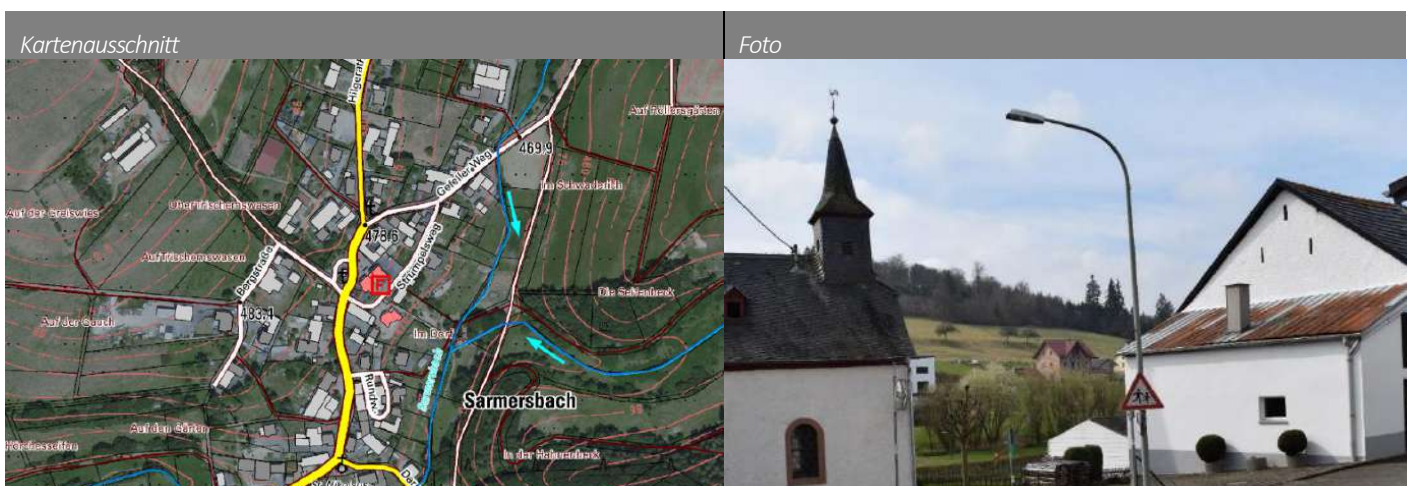
Ortsgemeinde	Sarmersbach	Ortslage	Sarmersbach	Code	Sar_03	Kennzeichnung	3
Bereich	Kritische Infrastruktur						
Problemstellung	Kanalübergabepunkt mit unterschiedlich großer Rohrdimensionierung; Verteilerstationen der Stromversorgung im überflutungsgefährdeten Bereich						
Zielsetzung	Vermeidung des Ausfalls von innerörtlicher Infrastruktur durch Starkregenabfluss und Hochwasser; Sicherstellung der Funktionsfähigkeit des Kanalnetzes

Maßnahmen	Beschreibung	Zuständigkeit	Umsetzung
	Veränderung der Anschlusssituation des Regenwasserkanals in der Hauptstraße im Bereich der Kirche (bestehender Anschluss von DN 400 auf DN 300)	VG-Werke Daun	Umsetzung 2020
	Stromversorgung: Verteilerkästen und Multifunktionsgehäuse hochwassersicher ausführen	Netzbetreiber	mittelfristig
	Sicherung des alten Feuerwehrhauses gegen Hochwasser, Sicherstellung einer Zugänglichkeit bei Hochwasser bzw. Verlagerung notwendiger Materialien an einen geschützten Standort	OG	kurzfristig
	Entfernung der überschwemmungs- und abtriebsgefährdeten Lagerungen am Sarmersbach neben dem Feuerwehrhaus	OG/ FFW	kurzfristig

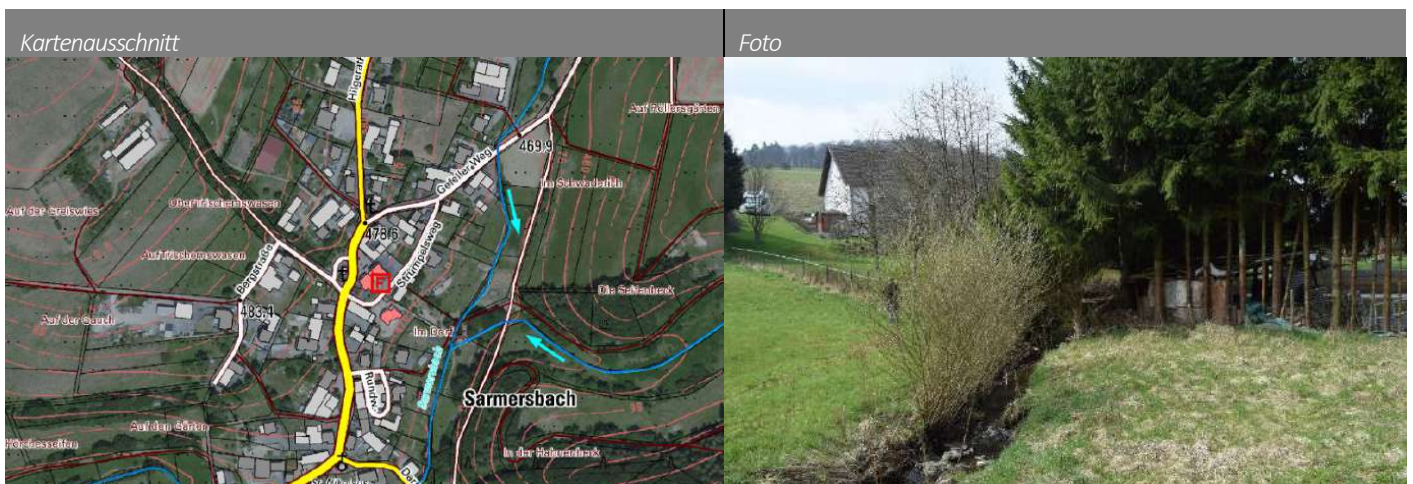
Ortsgemeinde	Sarmersbach	Ortslage	Sar_04	Code	Sar_04	Kennzeichnung	4
Bereich	Information und Sensibilisierung der Gewässeranlieger						
Problemstellung	Hochwassergefährdende Nutzung des Gewässerumfeldes durch die Anlieger: Aufschüttungen, Lagerungen, teilweise nicht genehmigte bauliche Anlagen am Gewässer						
Zielsetzung	Minimierung der Hochwassergefahren entlang der eingegengten Gewässerabschnitte; hochwassersensible Nutzung des Gewässerumfeldes

Maßnahmen	Beschreibung	Zuständigkeit	Umsetzung
	Durchführung von Gewässerbegehungen und Information, Beratung und Dialog mit den direkten Grundstücksanliegern an den innerörtlichen Gewässerstrecken des Sarmersbaches zur Erläuterung der verstärkenden Hochwasserproblematik durch u.a. die Lagerung von Material im Überschwemmungsbereich der Gewässer und die Errichtung von baulichen Anlagen im Abflussbereich	VG / externes Fachbüro	bereits erfolgt

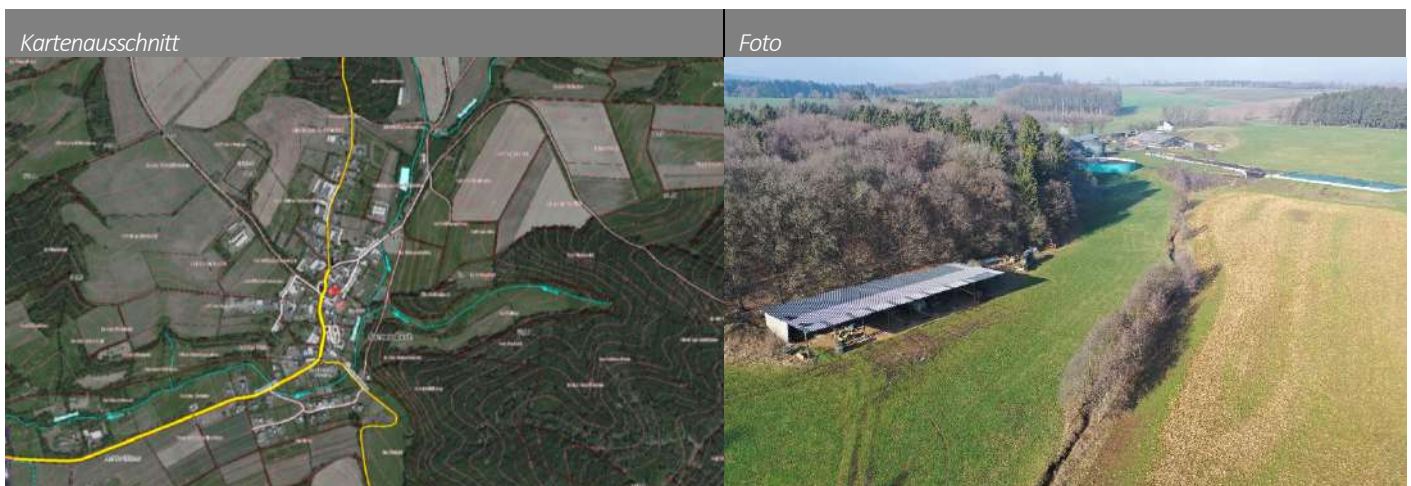
<i>Ortsgemeinde</i>	Sarmersbach	<i>Ortslage</i>	Sar_06	<i>Code</i>	Sar_06	<i>Kennzeichnung</i>	6
<i>Bereich</i>	Landwirtschaftliche Nutzflächen mit Abflussrichtung Ortslage						
<i>Problemstellung</i>	Potenzieller Bodenabtrag bei Starkregen in die bebaute Ortslage						
<i>Zielsetzung</i>	Reduzierung der Bodenerosion und Verbesserung der Versickerungsfähigkeit des Oberbodens

<i>Maßnahmen</i>	<i>Beschreibung</i>	<i>Zuständigkeit</i>	<i>Umsetzung</i>
	Erosionsmindernde Flächenbewirtschaftung	Flächennutzer	dauerhaft
