## Römerstraße (K 145)

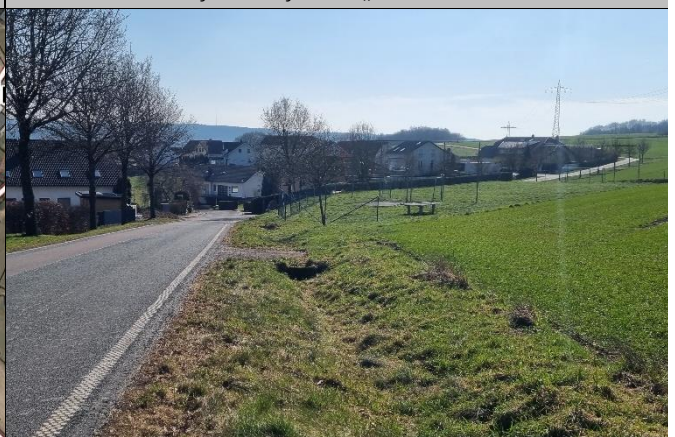
Graben und Überfahrt auf Höhe „Am Steinbruch“

Fremdwasserentflechtungsmaßnahmen zu prüfen. Hierzu ist eine Abstimmung zwischen LBM und Verbandsgemeindewerken vorgesehen, die noch innerhalb der Projektes stattfinden soll.

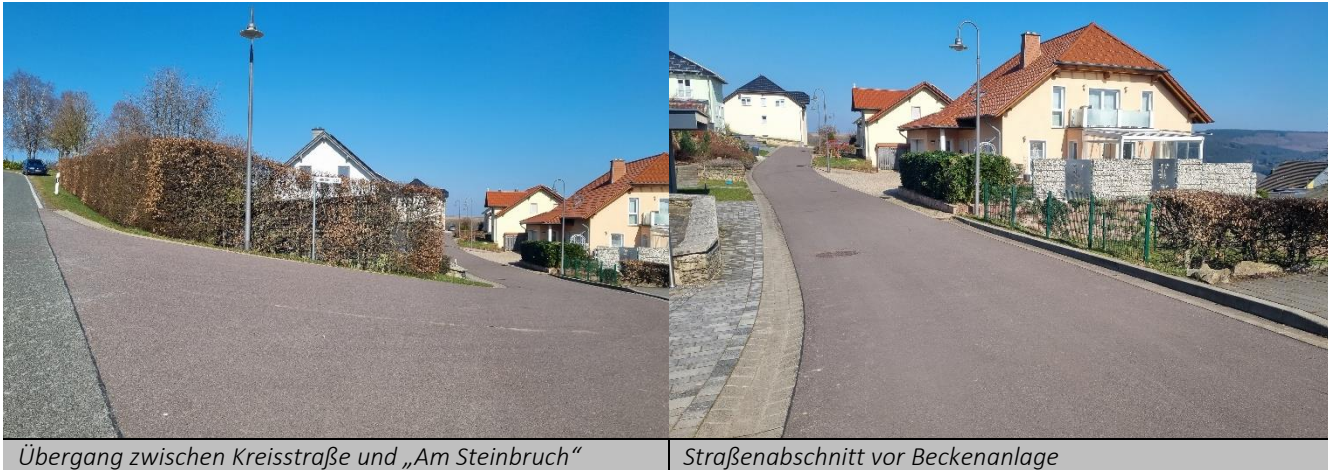
**Situation** Es bestehen zwei Zufahrten in die Straße „Am Steinbruch“ von der K 145 vor dem Ortseingang. Die Starkregengefahrenkarten zeigen einen Abfluss entlang des nördlichen Straßenabschnitts, in östliche Richtung. Im südlichen Abschnitt kommt es gemäß Gefahrenkarten zu einem Aufstau in der topographischen Senke, der potenziell in südöstliche Richtung den hang abfließen würde (Bereich Am Steinbruch 4/ Feldstraße 2).

Zwischen den Grundstücken Am Steinbruch 2 und 4 besteht ein Rückhaltebecken (Foto unten rechts), das in Zuständigkeit und Unterhaltungslast der Verbandsgemeindewerke liegt und das ausschließlich der Straßenentwässerung und nicht zur Entwässerung der Bebauung dient.

**Ziel** Das Rückhaltebecken muss regelmäßig unterhalten werden, um die ordnungsgemäße Funktionsfähigkeit sicherzustellen. Bei Starkregenabfluss entlang der K 145 ist ein Abfluss in die Straße „Am Steinbruch“ nicht auszuschließen. Die Starkregengefahrenkarten zeigen zwar einen Abfluss mit hohen Fließgeschwindigkeiten entlang der K 145 (Römerstraße) durch die Ortslage, jedoch ist nach örtlicher Einschätzung auch ein Abfluss in die Straße „Am Steinbruch“ potenziell möglich. Ist dies zukünftig festzustellen, sollte geprüft werden, ob eine gezielte Wasserführung in das bestehende Becken möglich ist. Ohnehin kann der Abfluss von der Straße in das Becken durch Absenken der Bordsteinkante verbessert werden.

Maßnahmen	Zuständigkeit	Umsetzung
Optimierung der Zuführung von Oberflächenabfluss in das bestehende Rückhaltebecken, durch Absenken des Bordsteins und zur Schaffung einer Abflussmöglichkeit in das Becken für Oberflächenwasser von der Straße	VG-Werke	kurzfristig

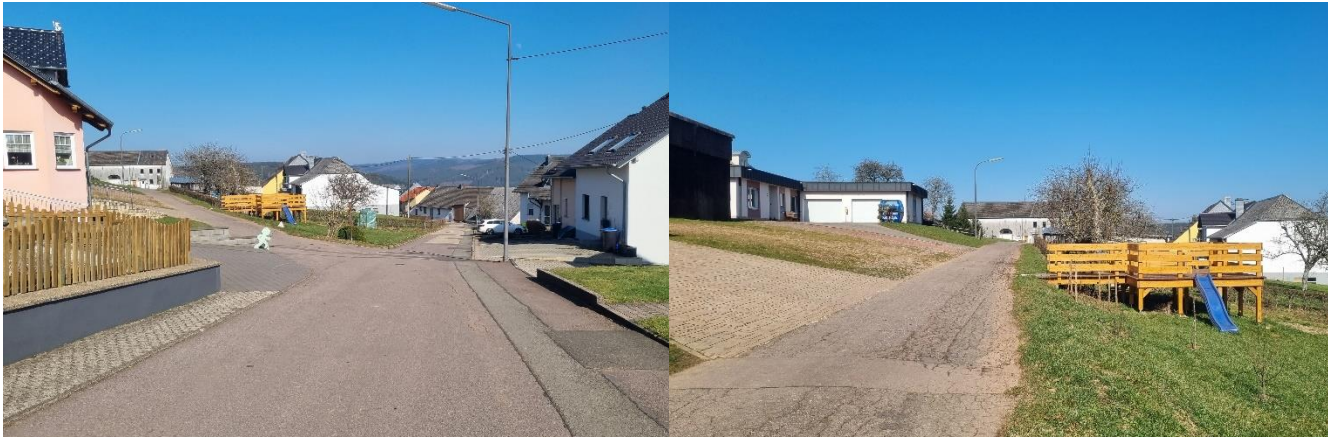
Blick in die Gartenstraße, links: Feldstraße

Feldstraße, Blick nach Norden

**Situation** Die Feldstraße verläuft hangparallel von der Gartenstraße in nordöstlicher Richtung. Im Kreuzungsbereich zur Straße „Am Steinbruch“ war das Objekt Feldstraße 5 bereits durch Oberflächenabfluss aus nordwestlicher Richtung betroffen. Hier besteht keine Wasserführung im Straßenraum. Auch die Grundstücke Gartenstraße 7 und 8 waren durch Oberflächenabfluss aus der Feldstraße betroffen. Sie liegen unterhalb der Feldstraße, das Wasser wurde über Straße und Hang auf das Grundstück weitergeleitet. Die neuen Starkregengefahrenkarten zeigen weitere Bereiche, die durch wild abfließendes Wasser von der Straße betroffen sein könnten, da sie im Hang liegen, so etwa die Objekte Gartenstraße 1 bis 6, Feldstraße 1 bis 2 und 9 bis 13.

**Ziel** In der Feldstraße ist ein Straßenausbau geplant. Dabei sollte die in den neuen Gefahrenkarten dargestellte Starkregengefährdung planerisch bearbeitet und die Verbesserung der Wasserführung in den abflusskritischen Bereichen berücksichtigt werden, sodass die Gefährdung für die unterhalb der Straße liegenden Bereiche reduziert wird, bspw. durch Herstellung eines negativen Dachprofils und eines Bordsteins. Ein Notabflussweg kann aufgrund der hangparallelen Lage der Straße nicht unmittelbar bis zu einem Vorfluter oder einem unbebauten Bereich hergestellt werden. Am nördlichen Ende der Feldstraße würde das Wasser dann in die Gartenstraße nach Süden abfließen. Hier sollte ein nicht mehr ordentlich funktionsfähiges Einlassbauwerk (Foto unten rechts) baulich optimiert und auch die Wasserzuführung verbessert werden, ggf. kann dies in Kombination mit der Herstellung einer Notwasserführung von der Feldstraße erfolgen. Dies müsste jedoch im Rahmen der Straßenplanung und unter Berücksichtigung der Kanalkapazität geprüft werden.

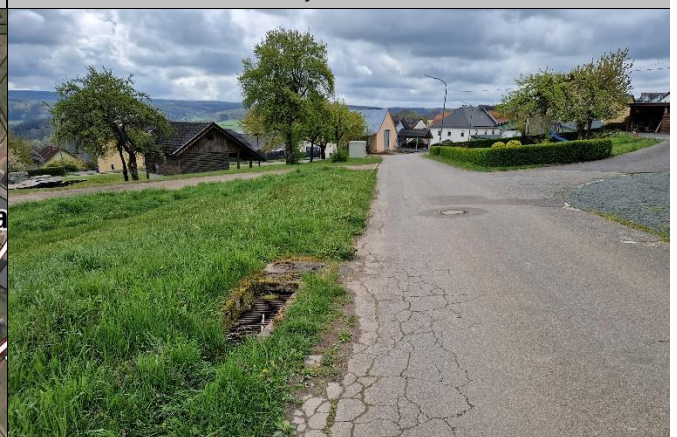
Einlassbauwerk Gartenstraße

Unabhängig davon sollte das Einlassbauwerk erneuert und ein Schrägrechen mit Stäben in Längsrichtung eingebaut werden. Zudem muss durch eine Anpassung des Straßengefälles oder die Anlage einer quer in der Straße verlaufenden Mulde dem Bauwerk das Oberflächenwasser verbessert zugeleitet werden.
