# Starkregen- und Hochwasservorsorge

für die Verbandsgemeinde Prüm

**Ortsgemeinde Sellerich**

Maßnahmensteckbriefe

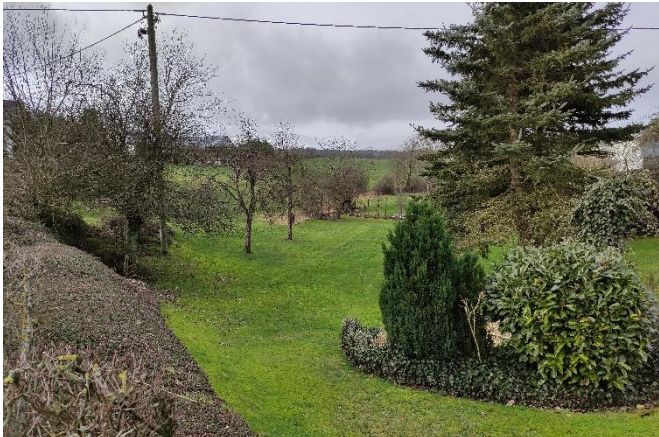
*Blick in nordwestliche Richtung*

**Situation** Durch das Gelände des Grundstücks „Schneifelweg 2“ im Ortsteil Hontheim führt eine natürliche Tiefensenke, in der sich Wassermassen aus Westen von primär landwirtschaftlich genutzten Flächen sammeln und abfließen. Diese werden auf dem Grundstück in eine kurze Verrohrung geführt. Diese wird auf der Grundstücksfläche wieder offengelegt, bevor das Wasser in einem Durchlassbauwerk unter dem Straßenkörper „Schneifelweg“ hindurchgeleitet wird. Anschließend mündet das Wasser in den Mönbach als Gewässer 3. Ordnung mit Fließrichtung Süden.

**Ziel** Die Besitzer des Objektes „Schneifelweg 2“ müssen über die Verpflichtung der Eigenvorsorge unterrichtet werden, da ein Zusetzen der Verrohrung auf Ihrem Gelände zu starken Aufstauungen und Überflutungen am Gebäude führen kann. Maßnahmen zum Objektschutz müssen eigenverantwortlich unternommen werden.

Als straßenbauliche Maßnahme bietet es sich an im Straßenkörper eine Absenkung zu schaffen, um die Rückstauhöhe der Wassermassen zu verringern. Das Wasser kann durch eine ausgebildete Mulde im Straßenraum schadfrei in den Mönbach abgeleitet werden. Westlich der Bebauung befinden sich landwirtschaftliche Nutzflächen mit Grünlandbewirtschaftung. Diese Form der Bewirtschaftung sollte

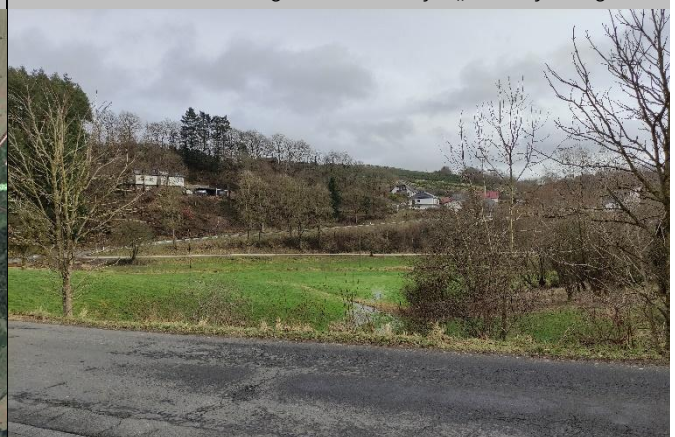
*Blick in südöstl. Richtung über die Straße „Schneifelweg“*

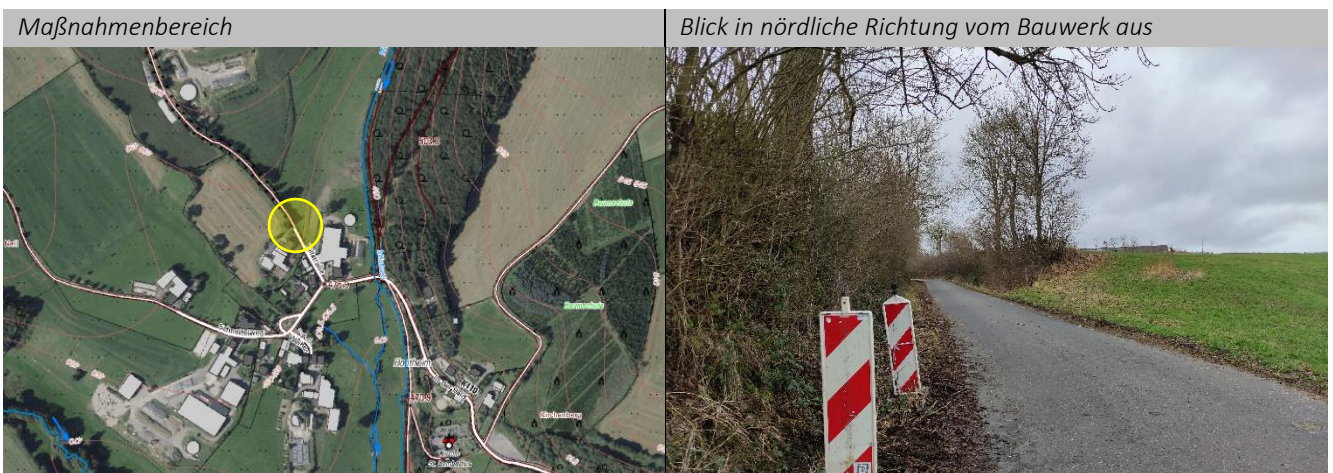
*Maßnahmenbereich*

**Situation** In der Verlängerung der Hillstraße, im Ortsteil Hontheim, befindet sich zum Zeitpunkt der Begehung stark zugesetztes und nicht mehr funktionsfähiges Einlassbauwerk. Durch einen hangseitigen Entwässerungsgraben werden Wassermassen von landwirtschaftlichen Nutzflächen in nordwestlicher Richtung gesammelt und diesem zugeführt. Der Wegeseitengraben ist stark zugewachsen.

*Blick in nördliche Richtung vom Bauwerk aus*

**Ziel** Das vorhandene Einlassbauwerk muss bautechnisch optimiert werden. Es wird empfohlen einen Längsrechen mit größerem Stababstand einzubauen und diesen zusätzlich mit einer Betoneinfassung zu versehen. Das neue Bauwerk muss dann regelmäßig auf seine Funktionsfähigkeit durch die Ortsgemeinde hin kontrolliert werden.

Der wasserführende Wegeseitengraben muss unterhalten werden. Der Graben muss wieder reprofiliert werden und das angrenzende Wegebauwerk abgeschildert werden. Krautschichten, Sträucher sowie Bäume im Bereich des Grabens müssen entfernt werden.

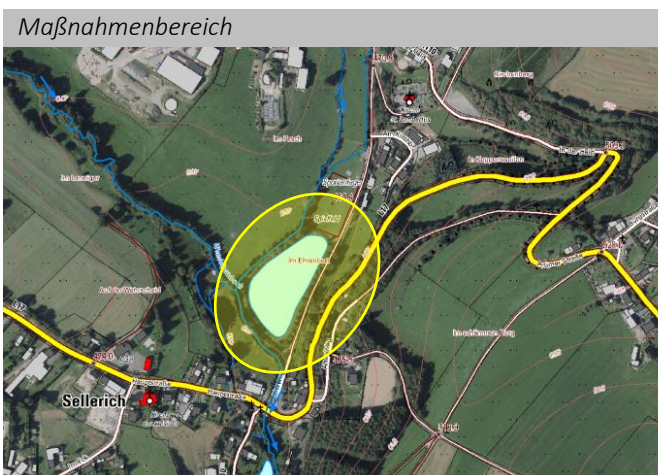
*Maßnahmenbereich*

**Ziel** Das Einlassbauwerk für die Speisung des Stausees Sellerich muss bautechnisch optimiert werden. Zum Zeitpunkt der Begehung waren die Klappen des Einlassbauwerkes stark beschädigt und verbogen, bedingt durch Beschädigungen des Hochwassers im Jahr 2021. Es empfiehlt sich ein Austausch der verbauten Schrägrechen, um eine optimale Funktionsweise des Einlassbauwerkes zu garantieren. Der Weg bis zum Einlassbauwerk sollte eine Überfahrt ermöglichen, um im Ereignisfall eine Reinigung des Bauwerkes gewährleisten zu können. Im Zuge dessen sollte ein Treibgutrückhalt in nördlicher Anbindung an das Einlassbauwerk im Mönbach errichtet werden, um mitgeführtes Material an diesem Punkt bereits zurückzuhalten.

| Maßnahmen | Zuständigkeit | Umsetzung |
|---|---|---|
| Bauliche Umgestaltung der Einlasssituation: <ul style="list-style-type: none"> <li>Bautechnische Optimierung eines Einlassbauwerks</li> <li>Herstellung einer dauerhaften Zugänglichkeit zum Einlassbauwerk zur Unterhaltung und für ein mögliches Eingreifen im Ereignisfall</li> </ul> | OG | kurzfristig |
| Bauliche Umgestaltung nahe der Einlasssituation in den Sellerich Stausee: <ul style="list-style-type: none"> <li>Errichtung eines Treibgutfanges</li> <li>Herstellung einer dauerhaften Zugänglichkeit zum Treibgutfang zur Unterhaltung und für ein mögliches Eingreifen im Ereignisfall</li> </ul> | OG | kurzfristig |

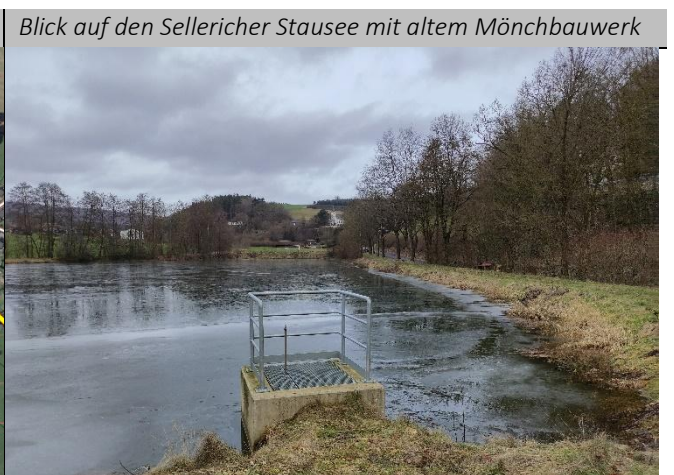
Der Stausee war im Jahr 2021 nicht überstaut. Das Mönchbauwerk wies zum Zeitpunkt der Begehung bautechnische Optimierungsmöglichkeiten auf, wurde in der Zwischenzeit der Erstellung des Konzeptentwurfes durch die Ortsgemeinde jedoch ausgetauscht. Gespeist wird der Stausee im Norden durch einen angelegten Zulauf durch den Mönbach. Im unmittelbaren Bereich des Stausees mündet der Wendelputzbach als Gewässer 3. Ordnung in den Mönbach.

*Blick auf den Sellericher Stausee mit altem Mönchbauwerk*

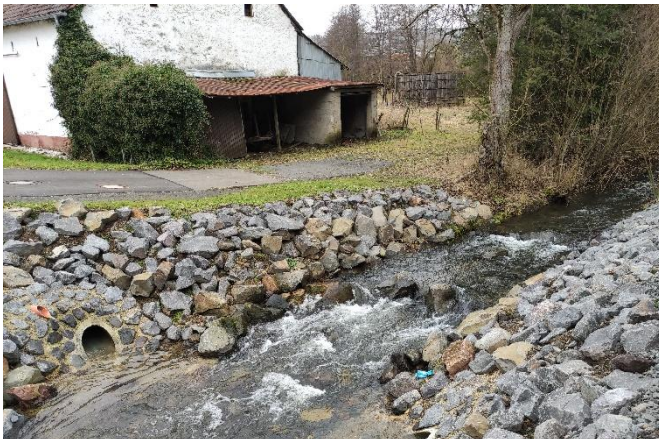
Vorlauf des Brückenbauwerkes mit sichtbarem Zulauf

**Situation** Ein erneuertes Brückenbauwerk über den Mönbach in der zentralen Ortslage von Sellerich wurde bei dem Ereignis 2021 zugesetzt. Im Bereich des neuen Bauwerkes wurden bei der Errichtung Steinwallungen an beiden Seiten angelegt. Zusätzlich bestehen hydraulisch ungünstige Einleitungen im 90°-Winkel zur Fließrichtung in den Mönbach. Dieser Umstand führt bei Starkregenereignissen und hoher Wasserführung zu Verwirbelungen der Wassermassen im unmittelbaren Brückenbereich. Im Vorlauf des Brückenbauwerkes, entlang des Pierweges, befinden sich viele Gehölze in Bereich des Abflussprofils.

**Ziel** Die Einleitungen in das Gewässer sollten bautechnisch optimiert werden, um in einem besseren Zulaufwinkel in Fließrichtung erfolgen. Durch einen geringeren Winkel ergibt sich zusätzlich ein Sog-Effekt des Mönbaches für die Wassermassen aus den Zuleitungsrohren.

| Maßnahmen | Zuständigkeit | Umsetzung |
|---|---|---|
| <ul style="list-style-type: none"> <li>Bauliche Optimierung der westlichen und östlichen Zuläufe im unmittelbaren Brückenbereich durch eine Verbesserung der Wasserzuführung zum neuen Bauwerk</li> </ul> | Anlagen-eigentümer | mittelfristig |

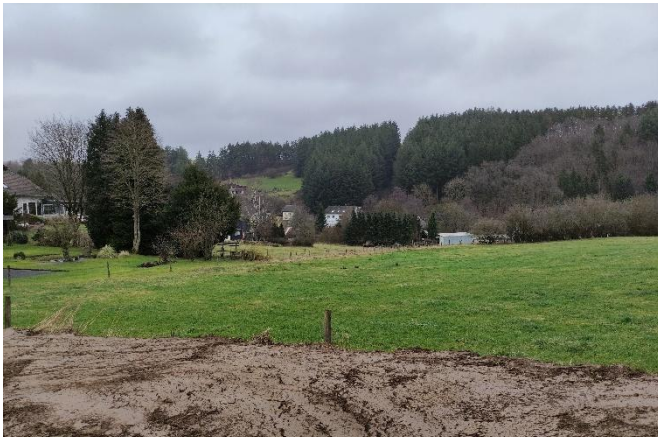
*Blick in östliche Richtung auf das Neubaugebiet*

**Situation** In der zentralen Ortslage wurde entlang des Straßenkörpers „Im Eck“ ein Neubaugebiet auf dem Flurstück „Im Hofacker“ durch die Ortsgemeinde ausgewiesen. Die neuen Starkregengefahrenkarten des Landes Rheinland-Pfalz zeigen dabei eine sich bildende Abflussfahne einer natürlichen Tiefenlinie im Gelände folgend, welche sich durch das geplante Neubaugebiet befindet. Der simulierten Abflussfahne folgend kommt es auch zu einer starken Beanspruchung der Bebauung in der Herscheider Straße.

Ein Abschlag der im Straßenkörper geführten Wassermassen nach Süden sollte geprüft werden, um Objekte entlang der Herscheider Straße nicht zu gefährden. Das Wasser könnte südlich entlang des Flurstückes „Im Hofacker“ geführt werden durch die Straßenführung oder Verwallungen und dann im Bereich des Flurstückes „In der Mehn“ durch Maßnahmen unter Punkt 5 beschrieben, in den Mönbach abgeschlagen werden.

Die Bewohner des Neubaugebietes sowie der Herscheider Straße müssen auf ihre Pflicht zur Eigenvorsorge hingewiesen werden mit der Empfehlung Maßnahmen zum Schutz des eigenen Objektes selbstständig zu ergreifen.

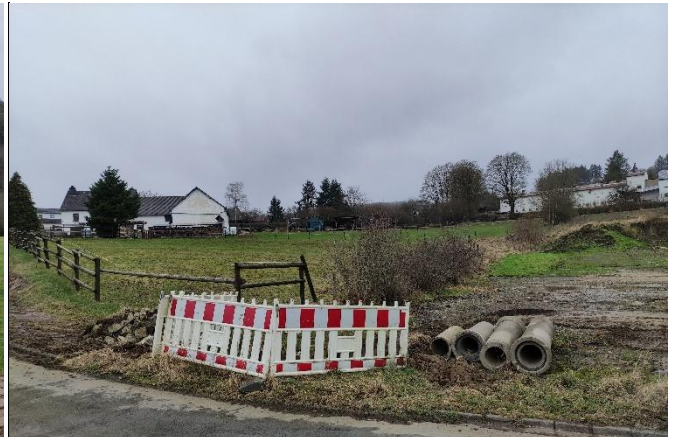
*Blick in westliche Richtung und Hanglagen*

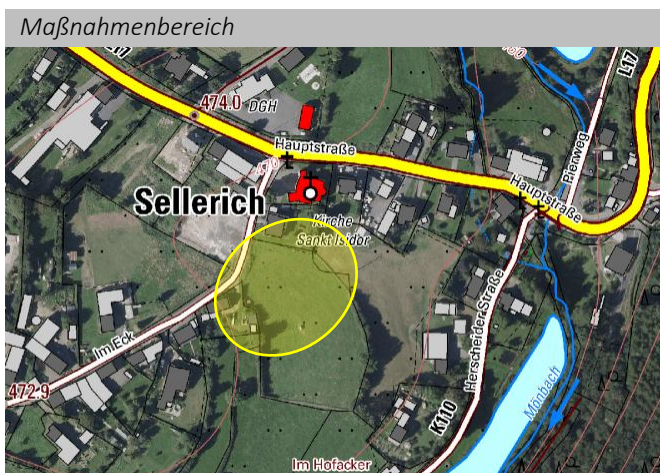
*Blick in nördliche Richtung der Abflussfahne*

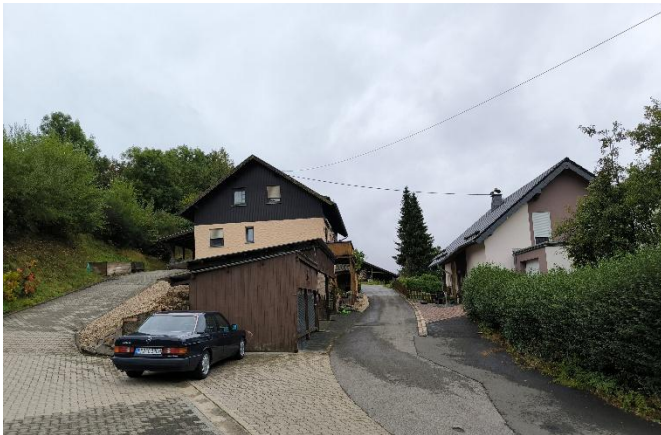
Bebauung an d. Straße mit Blickrichtung nach Süden

**Situation** Im Straßenkörper „Am Kirchberg“ befindet sich eine starke Tiefenlinie entlang des Flurstückes „Im Keppertseifen“. Laut den neuen Sturzflutgefahrenkarten des Landes Rheinland-Pfalz besteht in diesem Bereich eine Bedrohung von baulichen Anlagen durch zwischen den baulichen Objekten fließenden Wassermassen. Besonders betroffen sind Stallungen, welche in die Hanganlage gebaut und für die große Teile des Hanges abgetragen wurden sowie das Objekt „Am Kirchberg 4“. Im weiteren Verlauf des Straßenkörpers „Am Kirchberg“ fließt das Wasser über den Pierweg in den Mönbach.

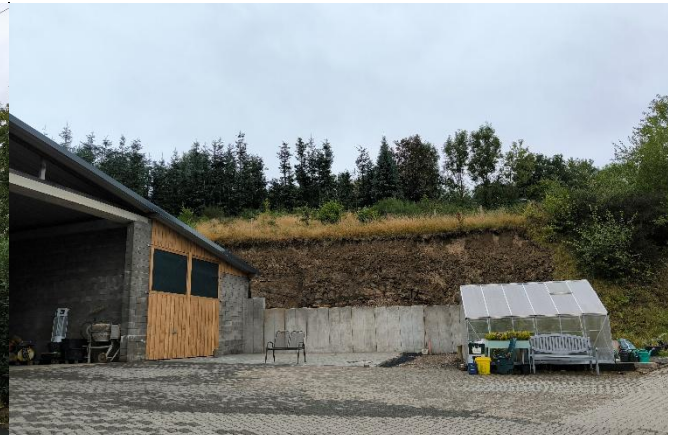
Eingeschnittener Hang im Bereich der Straße

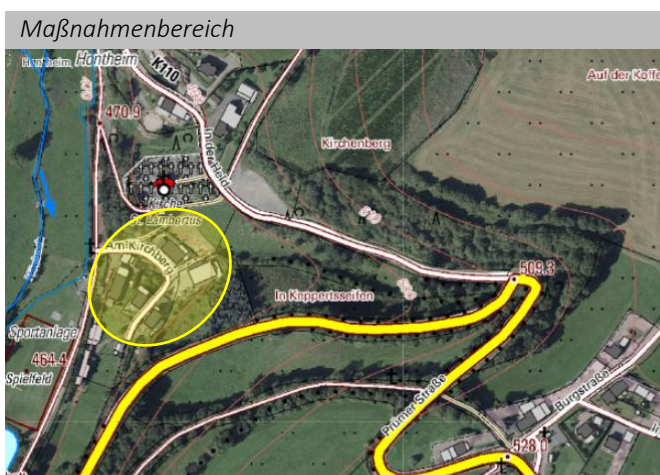
Blick in westliche Richtung entlang d. Straße

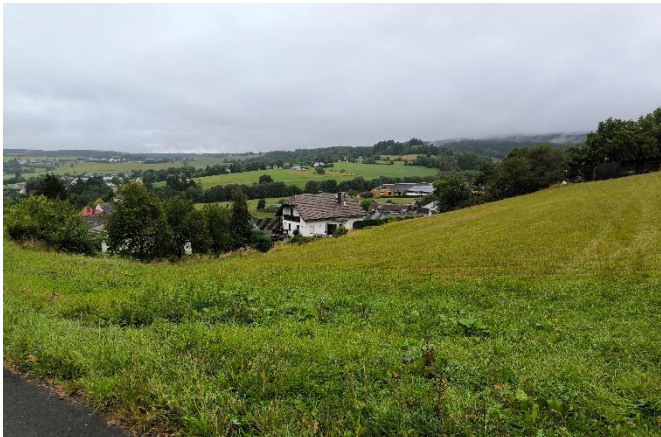
Blick auf die Bebauung in südwestliche Richtung

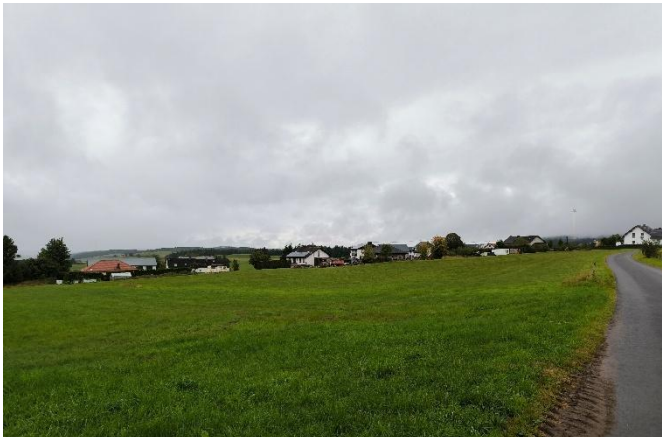
*Blick in westliche Richtung auf bebaute Ortslage*

**Situation** Der Ortsgemeindeteil Sellerich Höhe befindet sich im Osten der Hauptgemeinde auf einem Höhenplateau und großflächiger Ausbreitung. Im Osten befindet sich ein großer landwirtschaftlicher Nutzbetrieb. Der Ortsteil verfügt über 3 Straßenzüge, mit der Burgstraße, die nach Norden führt und den beiden Straßenzügen „Im Winkel“ sowie „Prümer Str.“, welche beide in West-Ost-Ausrichtung verlaufen. Großflächig können Wassermassen sich in unverbauten Tiefenlinien des Plateaus sammeln und in die umgebenden Tallagen abfließen. Die neuen Starkregengefahrenkarten des Landes Rheinland-Pfalz zeigen dabei hauptsächlich größere Wasserstände auf den umliegenden ackerwirtschaftlichen Nutzflächen mit einer Fahne, welches bauliche Objekte in der „Prümer Str.“ gefährdet.

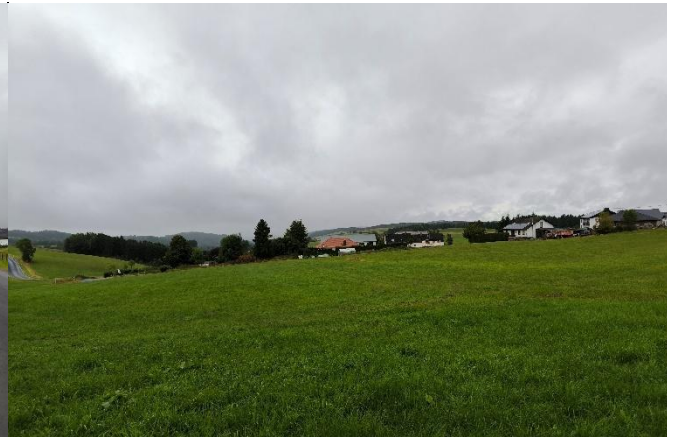
*Blick in Süden auf gefährdete Objekte*

Die landwirtschaftliche Nutzung der Fläche nördlich dieser gefährdeten Objekte sollte in Grünlandbewirtschaftung gehalten, um das Risiko von zusätzlichen Bodenerosionsprozessen zu minimieren.

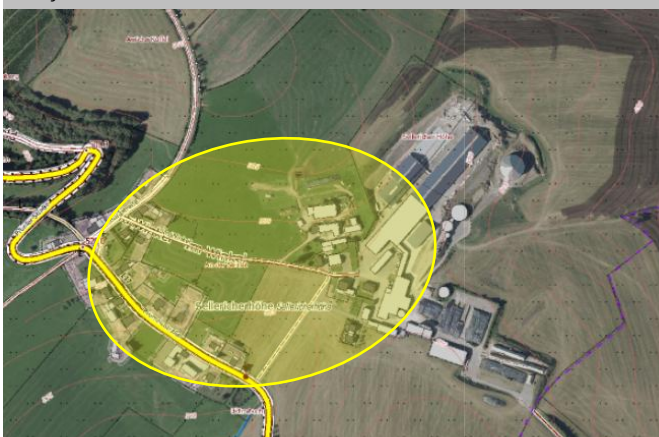
*Maßnahmenbereich*

*Blick in östliche Richtung, landwirtsch. Betrieb*

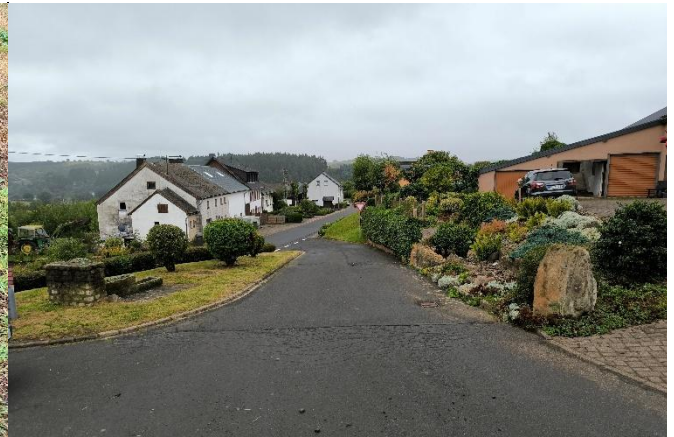
Blick entlang d. Dorfstraße in östliche Richtung

**Situation** Der Ortsteil Herscheid liegt südlich der Ortsgemeinde Sellerich. Es verfügt primär über den von West nach Ost verlaufenden Straßenkörper „Dorfstraße“. Im Kreuzungsbereich „Im Trauch“ und „Dorfstraße“ gibt es ein baulich zu optimierendes Einlassbauwerk sowie zugewachsene Wegeseitengräben, welches Wasser aus südlichen landwirtschaftlich genutzten Flächen in die Kanalisierung der Ortslage eingibt. Laut den Starkregengefahrenkarten des Landes Rheinland-Pfalz gibt es östlich des Flurstückes „Beim Stucksenbaum“ Konzentrationen von Abflüssen auf einer landwirtschaftlichen Nutzfläche, welche die bebaute Ortslage erreichen und über die Dorfstraße nach Norden in das Flurstück „In der Bruckbicht“ abfließen.

**Ziel** Das Einlassbauwerk in der Verlängerung des Straßenkörpers „Im Trauch“ muss bautechnisch optimiert, die Wegeseitengräben freigeschnitten und durch die Gemeinde unterhalten werden. Die privaten Objekte „Im Trauch 1“, Dorfstraße 27“, „Dorfstraße 22“ sowie „Dorfstraße 24“ müssen für die private Eigenvorsorge sensibilisiert werden. Schutzmaßnahmen müssen von den Besitzern ergriffen werden, um Beschädigungen an den eigenen Objekten zu verringern.

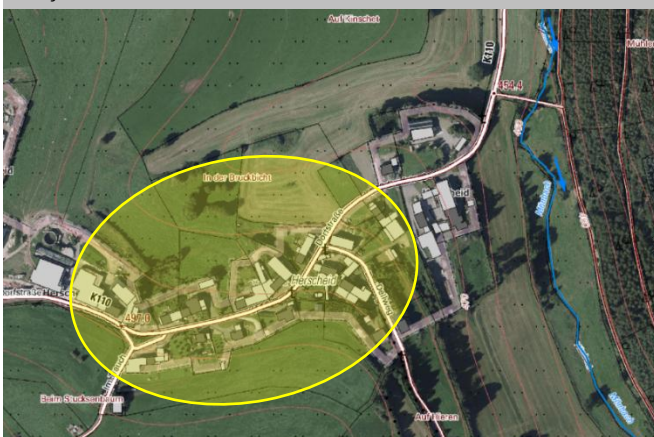
Maßnahmenbereich

Bauliche Objekte in d. Dorfstraße, Blickrichtung Osten
