Starkregen- und Hochwasservorsorge

Ortsgemeinde Gondenbrett

Maßnahmensteckbriefe

Stand 16.09.2025

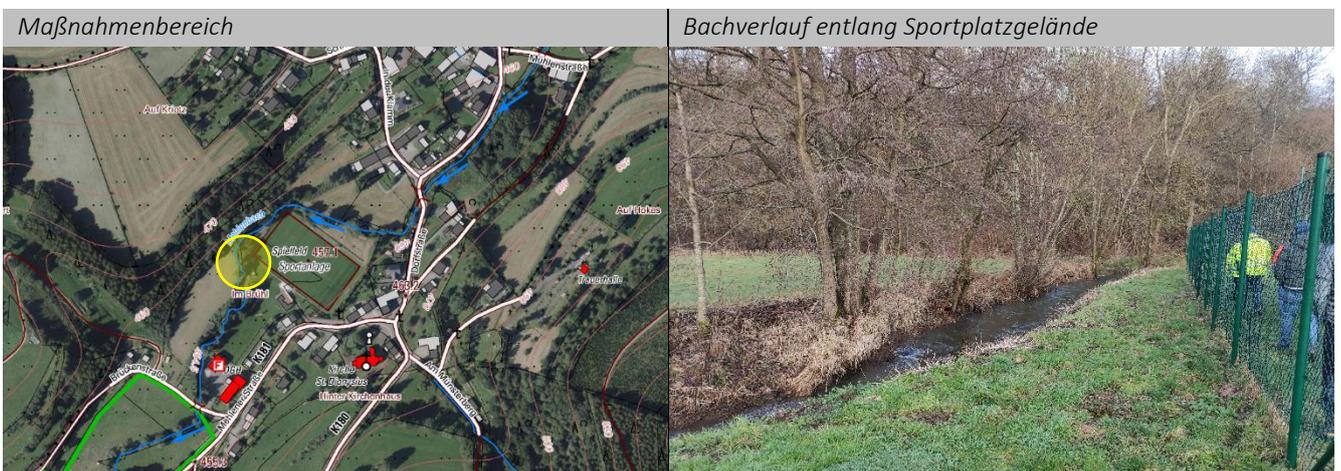
Maßnahmenbereich

Entlang des Spielplatzes wurde ein Holzzaun entlang des natürlichen Fließprofils des Gewässers angelegt, im Bereich der Fußball-Sportanlage befindet sich ein höherer Maschendrahtzaun in unmittelbarer Gewässernähe. Beide Anlagen bieten bei dem stark mäandrierenden Verlauf des Mehlenbaches Verkläusungsrisiken.

Bachverlauf entlang Sportplatzgelände

Ziel Die Zaunanlage den Bach vom Spielplatz trennend muss neu ausgelegt werden, um die Betriebserlaubnis des Spielplatzes zu gewährleisten. Es wird empfohlen den Zaun nicht an den Bachverlauf anzupassen, sondern so gerade wie möglich entlang des Baches anzulegen. Die Zaunanlage des Fußballplatzes sollte im unteren Bereich entfernt und durch abnehmbare Stangenkonstruktionen ersetzt werden, die ein

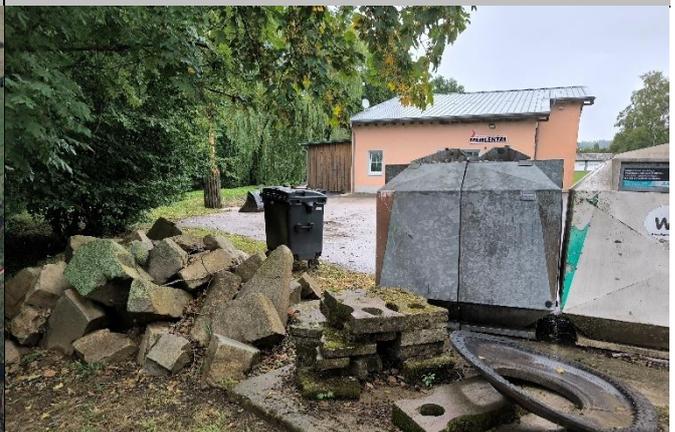
Altglascontainer sowie Bauschutt im Bachbereich

aufzufangen und abtragen zu können. Diese Maßnahme würde auch den Standort der Feuerwehr begünstigen.

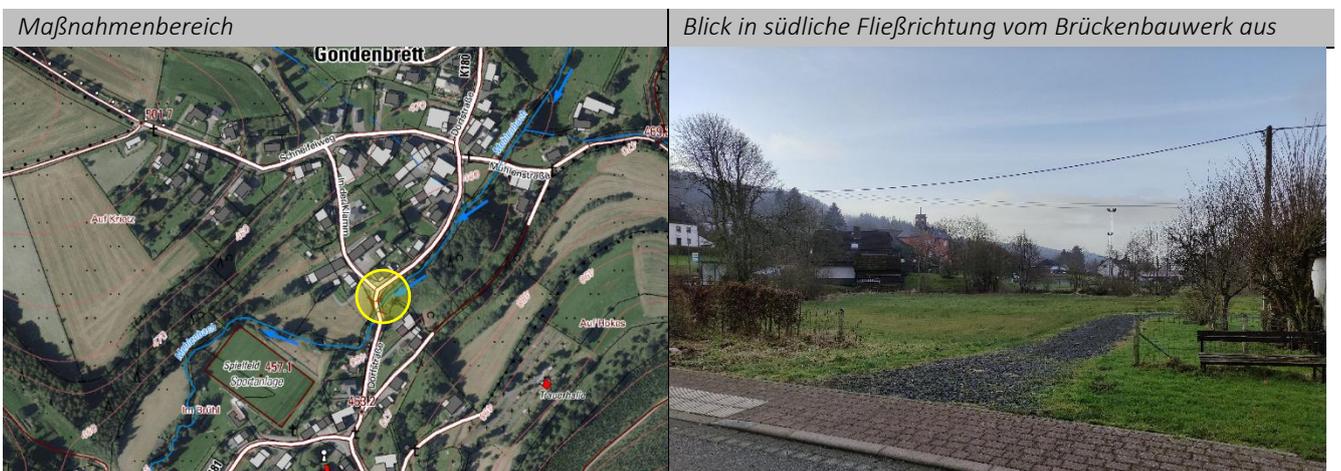
Maßnahmenbereich

Situation Bei dem Starkregenereignis im Jahr 2021 kam es am Brückenbauwerk der Dorfstraße über den Mehlenbach zu einer Verklauung und infolgedessen einem starken Rückstau von Wassermassen mit einer starken Beschädigung an baulichen Objekten im Bereich. Besonders stark betroffen waren die Objekte „Dorfstraße 11“, „Dorfstraße 17“, Dorfstraße 8“ sowie „In der Klamm 4“. An allen Objekten kam es zu starken Beschädigungen durch übertretende Wassermassen.

Blick in südliche Fließrichtung vom Brückenbauwerk aus

Geprüft werden sollte auch eine aufgebrachte Verwallung im Bereich des Brückenbauwerkes entlang der Dorfstraße links- sowie rechtsseitig in Fließrichtung, um zumindest einen Einstau bis auf Brückenniveau zu erreichen. Die Geländer sollten klappbar gestaltet werden. Dies verringert die Gefahr einer Verklauung.

Dem Brückenbauwerk vorgesetzt in nördlicher Richtung des Mehlenbaches sollten Treibgut- und Geschiebefänge installiert werden, um das Verklauungsrisiko des Brückenbauwerkes weiter zu

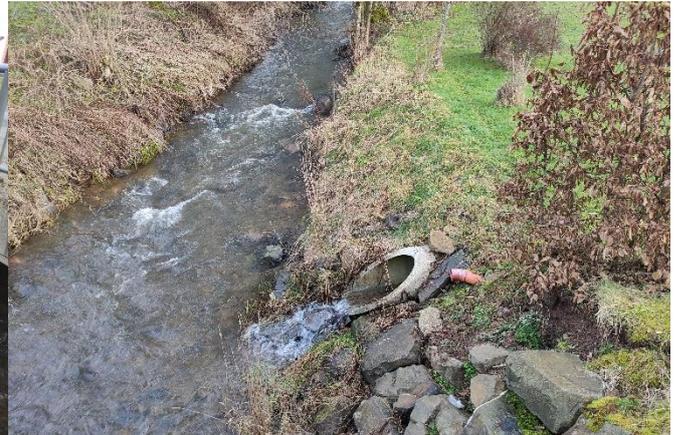
Sicherungsbedürftiges Mauerwerk und bauliche Anlagen

Situation Das Brückenbauwerk in der Mühlenstraße über den Mehlenbach war 2021 auch stark beansprucht. Neben den Fundamentsteinen des Brückenbauwerkes gibt es angebrachte Mauerbauwerke, die nach einer visuellen Inspektion vor Ort zum Zeitpunkt der Ortsbegehung sicherungsbedürftig sind und geprüft werden müssen.

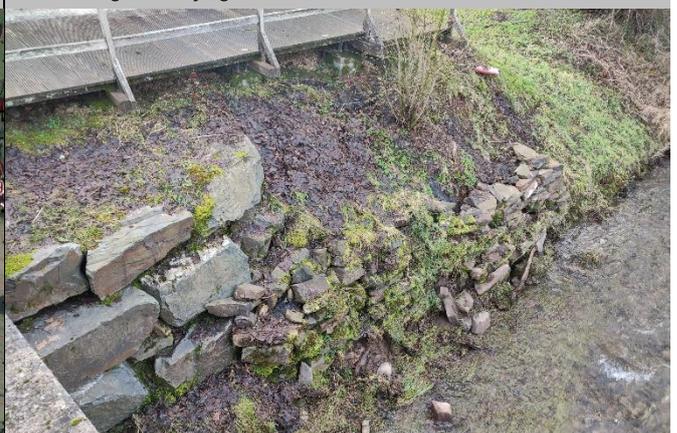
Sicherungsbedürftiges Steinmauerwerk

abzuleiten. Bauliche Anlagen in unmittelbarer Gewässernähe, welche eine wasserrechtliche Genehmigung benötigen, müssen auf diese hin überprüft werden und ggf. zurückgebaut werden.

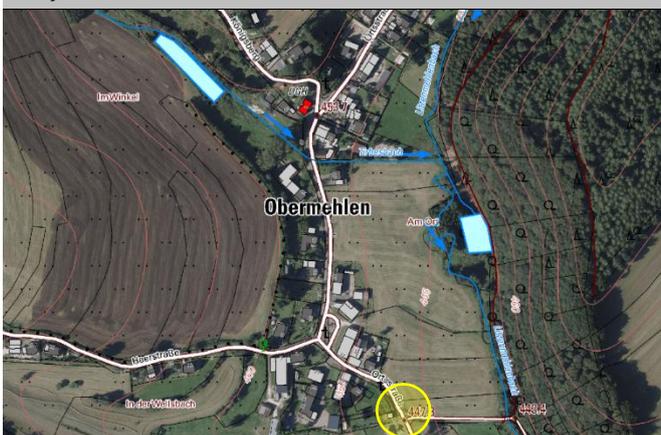
Maßnahmenbereich

Tiefenlinie im Gelände der Wasserbeaufschlagung

Durch eine momentan stattfindende Straßenbaumaßnahmen an der Ortsstraße im Ortsteil Obermehlen gibt es zusätzlich die Überlegung die Wassermassen südlich eines in östliche Richtung anschließenden Feld- und Wirtschaftsweges zu leiten, um das Brückenbauwerk des Weges in östlicher Richtung zu entlasten.

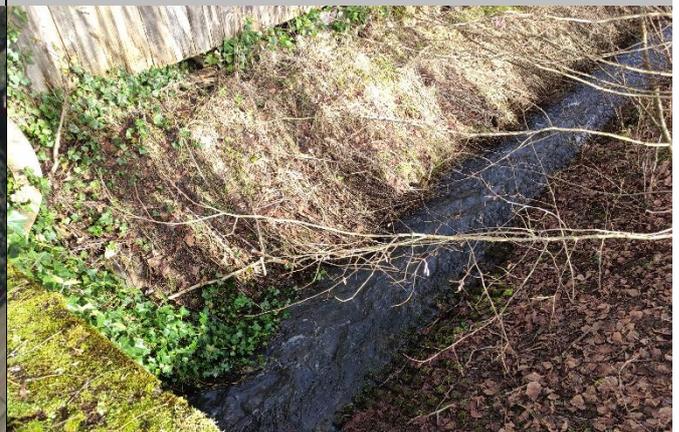
Auslassbereich des Brückenbauwerkes

Im Bereich Königsberg müssen Möglichkeiten der Abschlüge von Wassermassen in südliche Richtung in den Tirbesbach geprüft werden. Dadurch können Wassermassen nicht zu Beschädigungen an baulichen Objekten im Bereich Königsberg oder Ortsstraße führen.

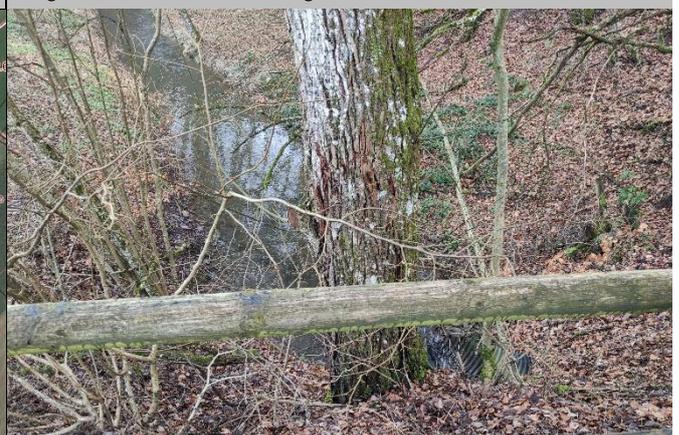
Situation In westlicher Lage befinden sich großflächige landwirtschaftliche Nutzflächen im Hang. Einer natürlichen Tiefenlinie folgend sammeln sich in diesen Wassermassen und treten bei Starkregenereignissen über einen Zufahrtsbereich des Objektes „Ortsstraße 63“ in den Straßenkörper „Ortsstraße“ ein und fließen dann über die Straße in einen Forst- und Wirtschaftsweg, welcher über ein Brückenbauwerk über den Litzenmehlenbach führt. Dieses Durchlassbauwerk weist Beschädigungen an der Dammanlage auf, bedingt durch wilde Gewächse sowie Bäume in diesem Bereich.

Zugewachsene Dammanlage des Brückenbauwerkes

Ein Baumgutachter muss involviert werden, um den Baum oberhalb des Durchlasses zu entfernen. Das Rohr muss auf Schäden hin kontrolliert, der Bewuchs oberhalb und am Rand des Durchlassbauwerkes auf minimaler Höhe gehalten werden. Im Anschluss empfiehlt sich eine Sohlausbildung sowie Terrassierung zur Verbesserung des Ablaufes des Litzenmehlenbaches.

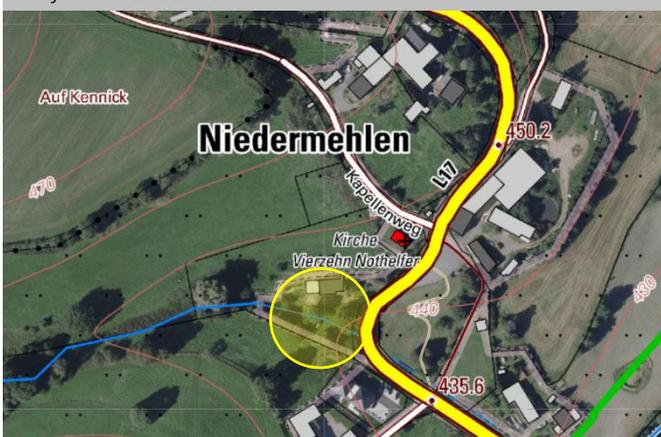
Maßnahmenbereich

Blick in westl. Richtung mit kreuzender L17

Ziel Das Einlassbauwerk des namenlosen Gewässers in die Verrohrung unterhalb der L17 muss bautechnisch optimiert werden. Im Bereich der Offenlegung sind kaputte Kanalelemente zu erkennen. Es wird angeraten eine Befahrung aller Kanäle durchzuführen, um diese auf Beschädigungen hin zu untersuchen und eine Funktionsfähigkeit bei zukünftigen Ereignissen garantieren zu können.

Das Einlassbauwerk in die Unterführung auf dem Privatgelände war nicht einsehbar. Es wird empfohlen auf dem Privatgelände eine leichte Mulde oberhalb der Verrohrung anzulegen, um bei dem Fall eines Versagens der Rohrleitung ein wild abfließendes Wasser auf der Oberfläche zu verhindern. Bauliche
