# Starkregen- und Hochwasservorsorge

für die Verbandsgemeinde Bitburger Land

## Ortsgemeinde Malbergweich

Maßnahmensteckbriefe

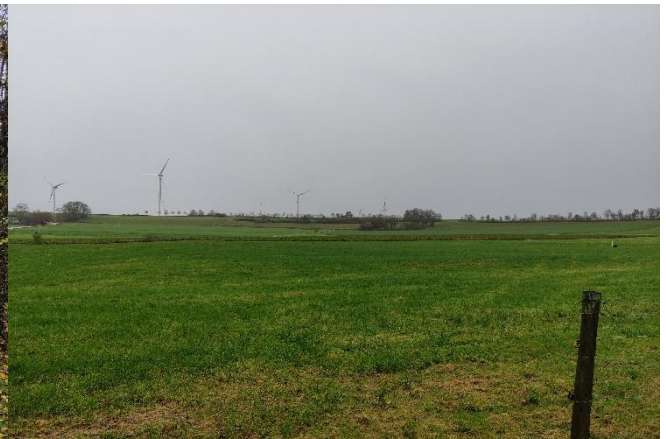
Drainiertes Feld

**Situation** Anwohner der Sportplatzstraße in Malbergweich berichten von Wassermassen aus nördlichen landwirtschaftlich genutzten Flächen. Dabei haben die Anwohner in eigener Absprache mit der Ortsgemeinde einen Graben nördlich ihrer Grundstücke angelegt, um das auftreffende Wasser in einen Feldweg zwischen den Flurstücken „Die Eimeswies“ und „Auf der Hühl“ zu lenken. Von dort erfolgt eine Ableitung in ein größeres Drainagerohr in den Malbergweicher Bach. Dabei haben die Anwohner auch mehrere Überquerungen in dem Graben angelegt und diese mit Durchlassrohren versehen. Das Wasser wird dann zuerst der Sportplatzstraße und im Anschluss der Hauptstraße zugeführt.

**Ziel** Der angelegte Graben der Anwohner sollte überarbeitet werden und selten genutzte Überquerungen und Durchlassrohre entfernt werden, um ein leichteres Abfließen des Wassers zu gewährleisten. Es ist ferner explizit auf die private Eigenvorsorge hinzuweisen, um das eigene Objekt zu schützen. Empfehlenswert wären in diesem Fall Systeme wie Aludamm Balken-Systeme.

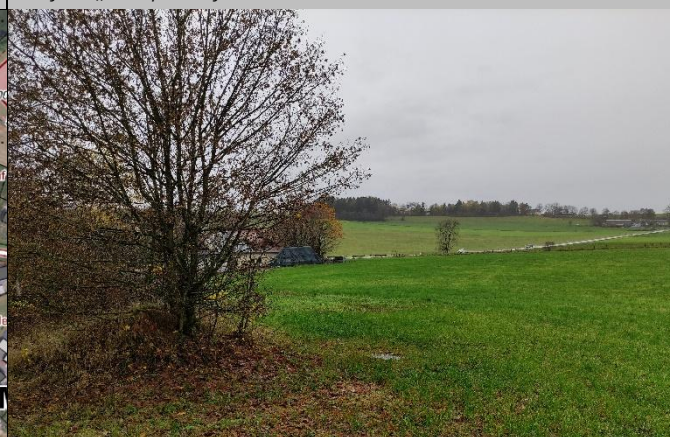
Objekt „Hauptstraße 49“

An einem weiteren Objekt „Hauptstraße 39“ kam es zu Beschädigungen an der Bausubstanz durch Wassermassen von den landwirtschaftlichen Nutzflächen, welche über die Terrasse in die Wohnräume eingedrungen sind.

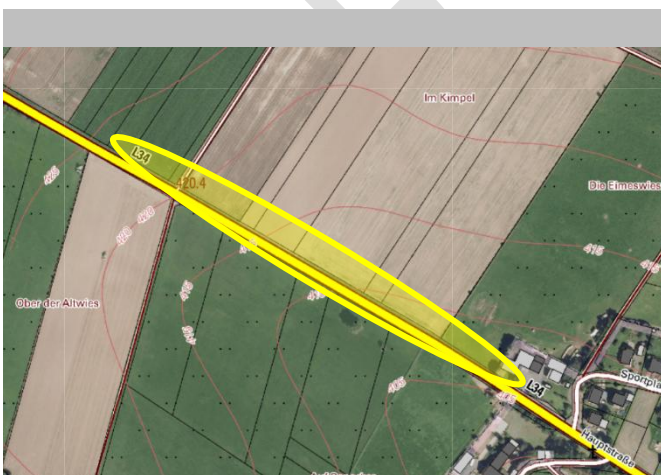
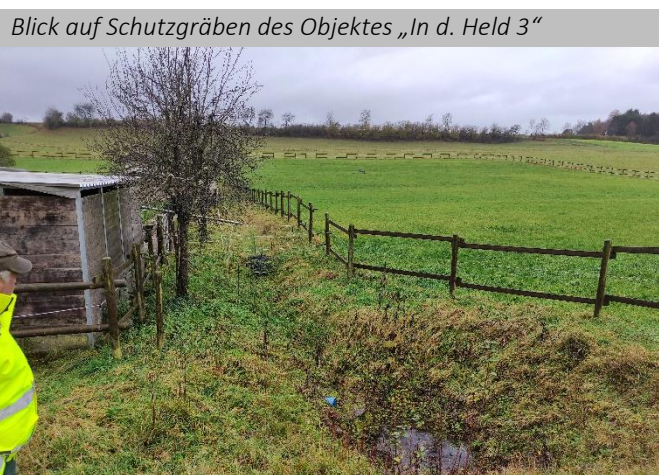
Blick auf Schutzgräben des Objektes „In d. Held 3“

Besonders hervorzuheben ist das Objekt „In der Held 3“. Dabei handelt es sich um einen Pferdehof, bei dem die Anwohner bereits einen Graben um das Objekt herumgezogen haben, um Wassermassen von der Hauptstraße kommend sowie aus westlichen landwirtschaftlichen Nutzflächen, um das Grundstück herumzuleiten. Das umgeleitete Wasser wird dann südöstlich des Grundstückes in den Malbergweicher Bach eingegeben.

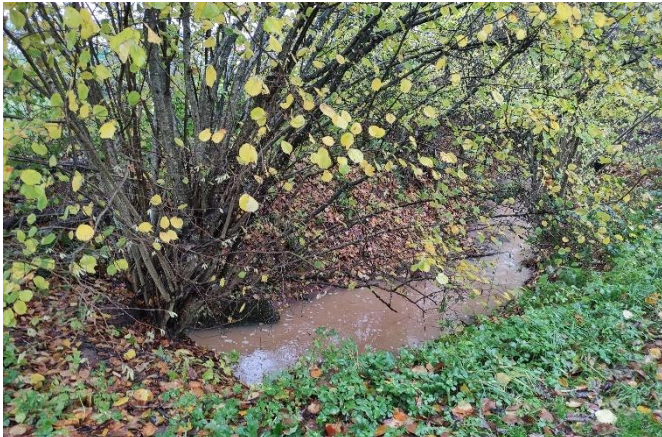
Der Malbergweicher Bach ist dabei ein Gewässer 3. Ordnung (Gewässer-Nr. 2665912000), welches südwestlich der Ortslage im Flurstück „Auf Banacker“ entspringt. Er fließt dann in südliche Richtung größtenteils an der Ortslage vorbei und mündet nach ca. 1.5 km in die Kyll.

Quellung des Malbergweicher Baches

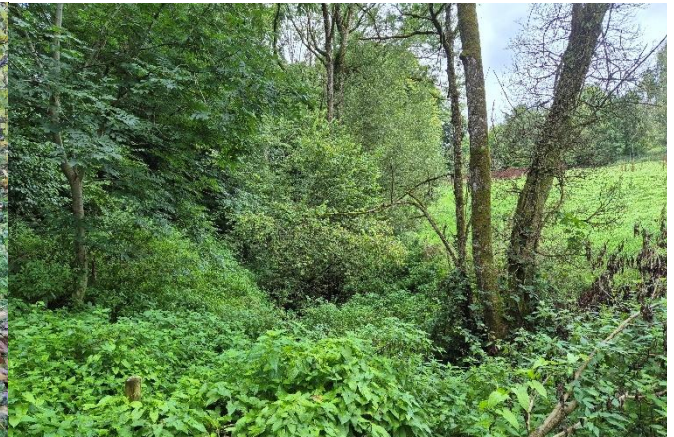
Brückenbauwerk in der Verlängerung „Grabenstraße“

**Situation** Der Malbergweicher Bach (örtlich als „Hackengraben“ bezeichnet) mit der Gewässer-Nr. 2665912000, fließt südlich an der bebauten Ortslage Malbergweich in der Tiefenlinie des Gemeindegebietes. Er passiert dabei zwei Brückenbauwerke in der bebauten Ortslage, jeweils in einer feld- und forstwirtschaftlichen Nutzwegsverlängerung der Grabenstraße und als Zufahrt zu den Grundstücken „Grabenstraße 7-10“. Er verfügt über eine Länge von ca. 1,5 km bevor er in einem Forstgebiet in die Kyll mündet.

| Maßnahmen | Zuständigkeit | Umsetzung |
|---|---|---|
| Sicherstellung der Anlagenunterhaltung am Malbergweicher Bach: <ul style="list-style-type: none"> <li>Regelmäßige Kontrolle der Brückenbauwerke auf kurzfristigen Unterhaltungsbedarf, sowie dauerhafte Ermöglichung einer Sichtkontrolle durch Freischneiden des Ein- und Auslassbereiches</li> </ul> | OG | regelmäßig |

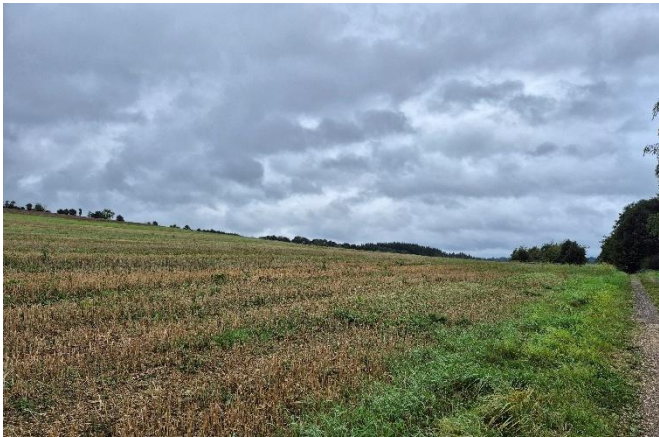
Blick in südliche Rtg. mit Ackerbau

**Ziel** Die Einlassbauwerke sollten bautechnisch optimiert werden, zudem muss der hangparallele Entwässerungsgraben regelmäßig unterhalten werden. Unter Berücksichtigung der landwirtschaftlichen Nutzflächen müssen die Bearbeiter der Flächen für eine bodenschonende sowie wasserrückhaltende Bewirtschaftung sensibilisiert werden. Grünsteifen entlang der Höhenlinien oder Strauch- und Krauthecken können zusätzliche Retentions- und Infiltrationspotenziale bieten. Auch kann ein zweiter Entwässerungsgraben in privater Ausführung zwischen Feldweg und landwirtschaftlicher Bearbeitungsfläche angelegt werden, um in diesem Bereich ein Einstauspotenzial für anfallende Wassermassen zu schaffen.

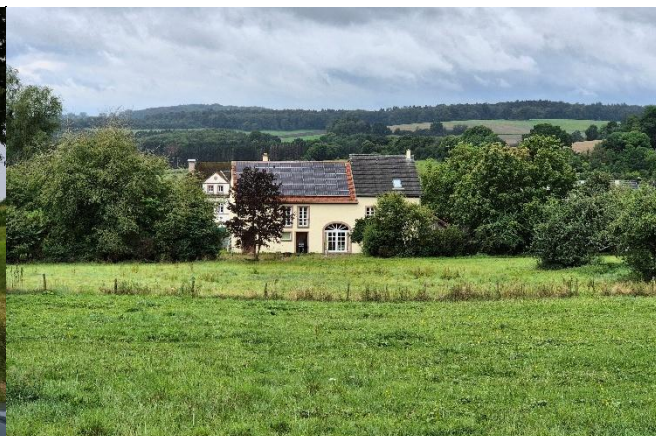
Blick auf die Ortslage in südwestliche Rtg.

**Situation** Im Flurstücksbereich „Hinter Flurgarten“ sammeln sich in einer natürlichen Tiefensenke Wassermassen nordöstlich gelegener landwirtschaftlicher Nutzflächen, zum Zeitpunkt der Nachbegehung mit Maisanbau. Diese konzentrieren sich und gefährden diverse bauliche Objekte an der Hauptstraße in Malbergweich. Stark betroffen laut den neuen Sturzflutgefahrenkarten des Landes Rheinland-Pfalz sind die Objekte „Hauptstraße 11-5“. Die Wassermassen umströmen dabei die baulichen Objekte und werden dann im Bereich der Hauptstraße gesammelt.

Diese abfluss- und erosionskritischen Bereiche oberhalb der Bebauung müssen starkregensensibel bewirtschaftet werden. Eine Überführung der ackerbaulichen Flächen in Grünland sollte durch die Flächennutzer geprüft werden. Eine Vermeidung ackerbaulicher Nutzung ist unbedingt zu empfehlen.

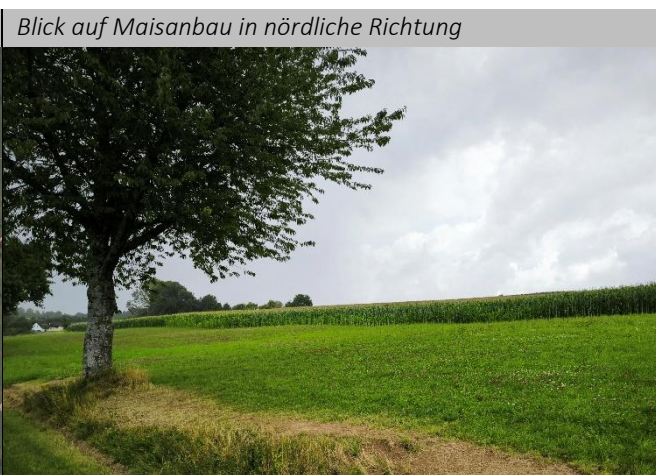
Blick auf Maisanbau in nördliche Richtung

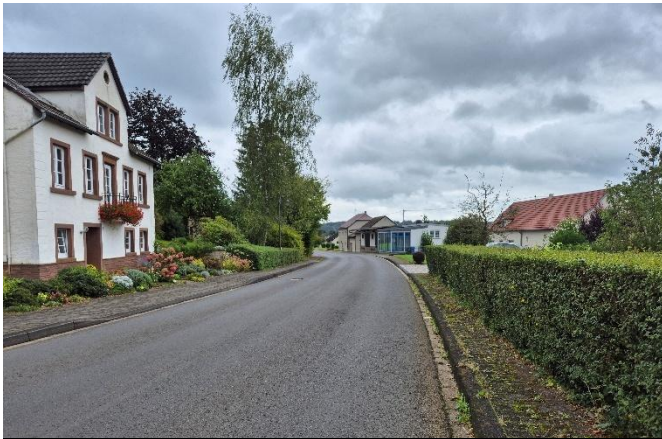
*Blick entlang der Hauptstraße*

**Situation** Das Siedlungsgebiet „Im Kreuzenberg“, „Talweg“ sowie „Zum Steinacker“ wird laut den neuen Sturzflutgefahrenkarten des Landes Rheinland-Pfalz von oberflächlichem Wasser aus der Hauptstraße kommend beaufschlagt und Wohngebäude sind gefährdet. Die Hauptstraße kann in diesem Fall die Wassermassen während eines Starkregenereignisses nicht halten bzw. schadarm abführen. Breite Abflüsse gefährden dahingehend Bebauungen in allen drei Straßenzügen des Siedlungsgebietes. Das Wasser fließt im Anschluss nach Süden über das Flurstück „Auf dem Acker“ in den Malbergweicher Bach und nach Süden hin ab.

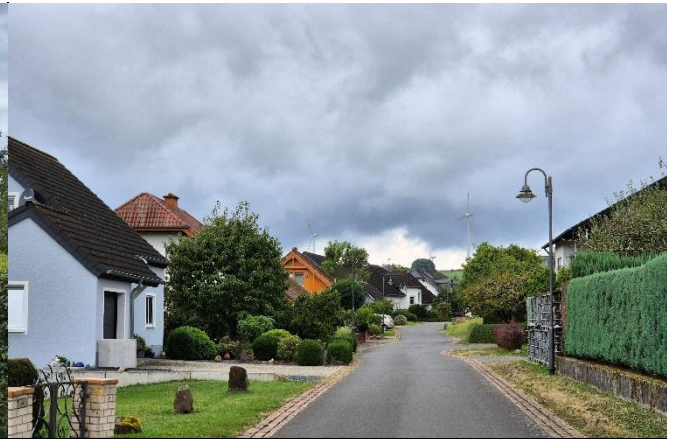
*Blick in nordwestlich Richtung „Im Kreuzenberg“*

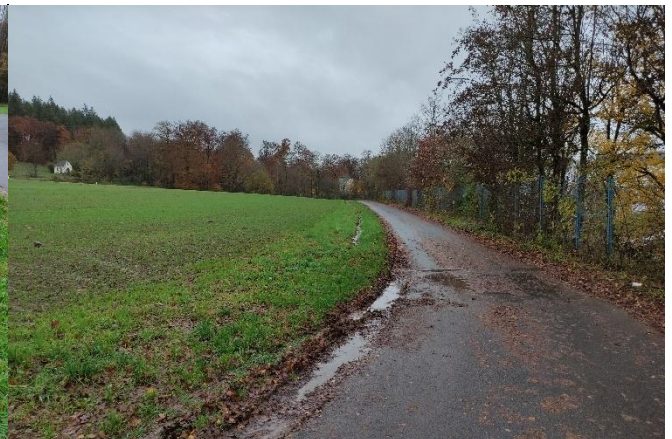
In östliche Rtg. verlaufender Forstwirtschaftsweg

**Situation** Im Südosten der Ortslage gibt es ein großes Industriegebäude, welches eine Wäscherei beinhaltet. In der Vergangenheit befand sich in den Räumlichkeiten Werkstätten der Eifelwerke, welche auch bereits durch Wasser in Folge von Starkregenereignissen geschädigt wurden. Im Norden der Gebäude befinden sich landwirtschaftliche Nutzflächen mit Nutzpflanzenanbau auf dem Flurstück „Unterm Heiligenhäuschen“, im Osten forstwirtschaftliche Flächen. Nördlich der L34 wird das Wasser mittels Durchlassbauwerk unter dem Straßenkörper durchgeführt und in einen Wegeseitengraben entlang der Eifelwerkstraße abgeführt. Letzterer befindet sich in einem schlechten Zustand.

**Ziel** Das Durchlassbauwerk muss optimiert und regelmäßig unterhalten werden. Der anschließende Wegeseitengraben entlang der Eifelwerkstraße muss vollständig neu angelegt werden. Im Süden der landwirtschaftlichen Nutzflächen, direkt an das Grundstück der Wäscherei anschließend, sollte geprüft werden um eine Verwallung angelegt werden kann, welche das Wasser dann in westliche Richtung über den Parkplatz der ansässigen Firma in den Malbergweicher Bach abführt und somit ein wildes Fließen von Wassermassen auf das Firmengelände verhindert.
