Starkregen- und Hochwasservorsorge

Ortsgemeinde Kleinlangenfeld

Maßnahmensteckbriefe

Stand 19.11.2025

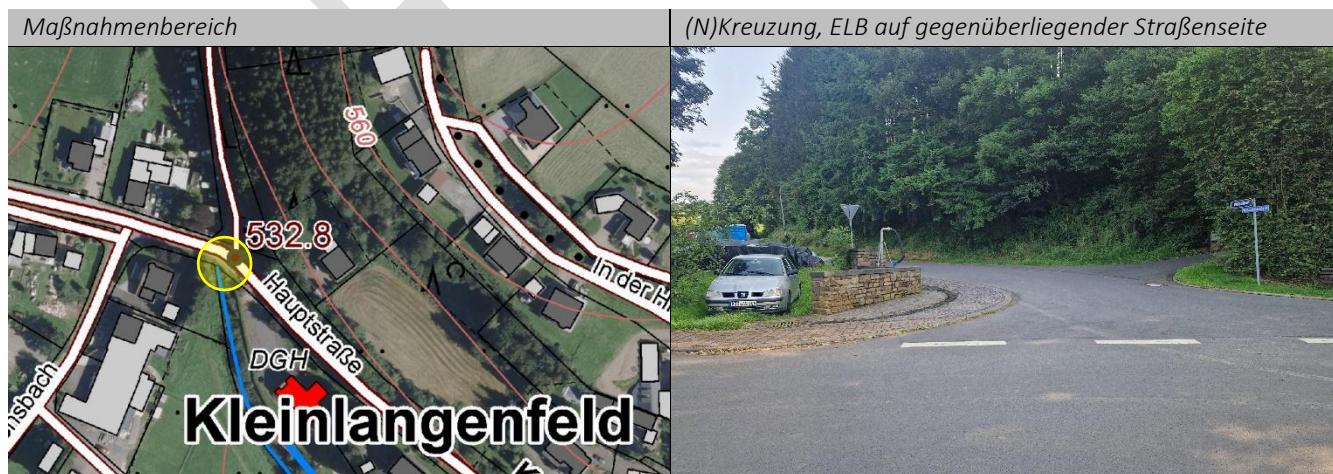
Sonsbach: Hauptstraße (K169) / DGH:

(NO) Querungsbauwerk an der Kreisstraße; Staudenflur

(S) Auslass DN 700, von rechts die Zuleitung DN 300

Nördlich der Hauptstraße wurde der Bachlauf zwischen Kleinlangenfeld und dem oberhalb gelegenen Ortsteil Weidenhof verrohrt. Das Bauwerk an der Bushaltestelle ist Auslass dieser Verrohrung mit einem DN von 700 mm. Eine Zuleitung der Straßenentwässerung mit DN 300 mündet an der Südseite des Bauwerks in einem rechten Winkel ein. Die Leitung wurde in den 1990er Jahren gebaut. Im Bereich wächst eine deckende Hochstaudenflur (Mädesüß-Flur). Es kam hier nach Aussage des Bürgermeisters am Straßendurchlass, Ende der Verrohrung und Tiefpunkt der Ortslage, häufiger zu Überschwemmungen und einer Überlastung der Kanalisation.

Ziel Es besteht ein Unterhaltungsmangel im Nahbereich des Bauwerks, der Auslass der Verrohrung muss von Bewuchs freigeschnitten und regelmäßig freigehalten werden. Eine dauerhafte Zugänglichkeit ist zur regelmäßigen Unterhaltung zu gewährleisten.

Zusätzlich sollte ein Riegel mit Findlingen unterhalb des Einlasses angelegt werden, um die Fließgeschwindigkeiten zu verringern und die Sohle des Gewässers zu stabilisieren. Die Zuleitung der

Kreisstraße liegt zu nah am Bauwerk und läuft quer in die Strömung des Gewässers ein. Sie sollte deshalb zurückverlegt werden. Eine Abstimmung mit dem LBM ist dabei im Vorfeld nötig.

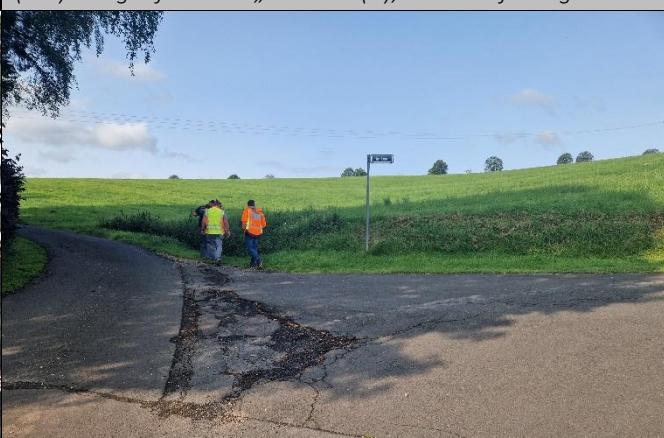
(SW) Hangabfluss von „Im Linn“ (r.), Wirtschaftsweg links

Die Umsetzbarkeit dieser Variante ist unter Berücksichtigung des Gefälles, der Bebauung und Flächenverfügbarkeit zu prüfen. Um die Wirksamkeit der Gesamtmaßnahme zu gewährleisten, muss dabei auch die Aufnahme des Hangabflusses aus dem Grabenabschnitt der Straße „Am Linn“ gesichert sein. Der Oberflächenabfluss des von Süden kommenden asphaltierten Wirtschaftswegs (Flur 5, Flurstück 48/1) sollte, wie von Bürgern angeregt, vor der Ortslage zum Sonsbach abgleitet werden.

Dazu geeignet ist die Anlage einer Wegeverrohrung vor Hausnummer 17 und Anlage eines Notwasserweges im Bereich des Feldweges in Richtung Sportplatz. Zur Unterstützung der Wasserführung sollte das Bankett abgeschält und eine flach ausgezogene Aufwallung in der Fahrbahn angelegt werden, um einen Abfluss in Richtung „Am Sonsbach“ zu verhindern. Bei der Anlage von Notabflusswegen zum Gewässer ist auf ein Gesamtkonzept der Entwässerung des Olzheimer Berges und der verbesserten Fremdwasserentflechtung zu achten, um die Wirksamkeit der Maßnahmen für die Anwohner zu gewährleisten.

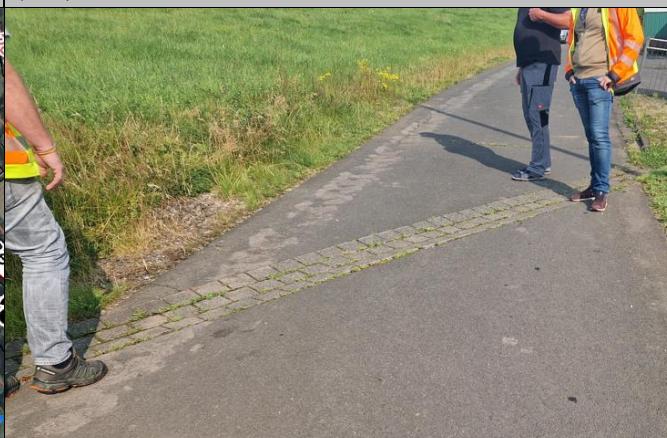
(NW) Zu unterhaltende Querrinne, HNR. 5

vorhandene gepflasterte Querrinne muss durch Abschälen des Banketts am Straßenrand regelmäßig unterhalten werden, um funktionsfähig zu bleiben. Die Grünlandnutzung am Hang sollte erhalten bleiben und die Anlagen der Außengebietsentwässerung regelmäßig unterhalten werden, um eine Verschärfung der bestehenden Abfluss situation zu vermeiden. Bei Straßenerneuerung sollte die Anlage eines negativen Dachprofils zur Verbesserung der Wasserführung in der Fahrbahn mit eingeplant werden.

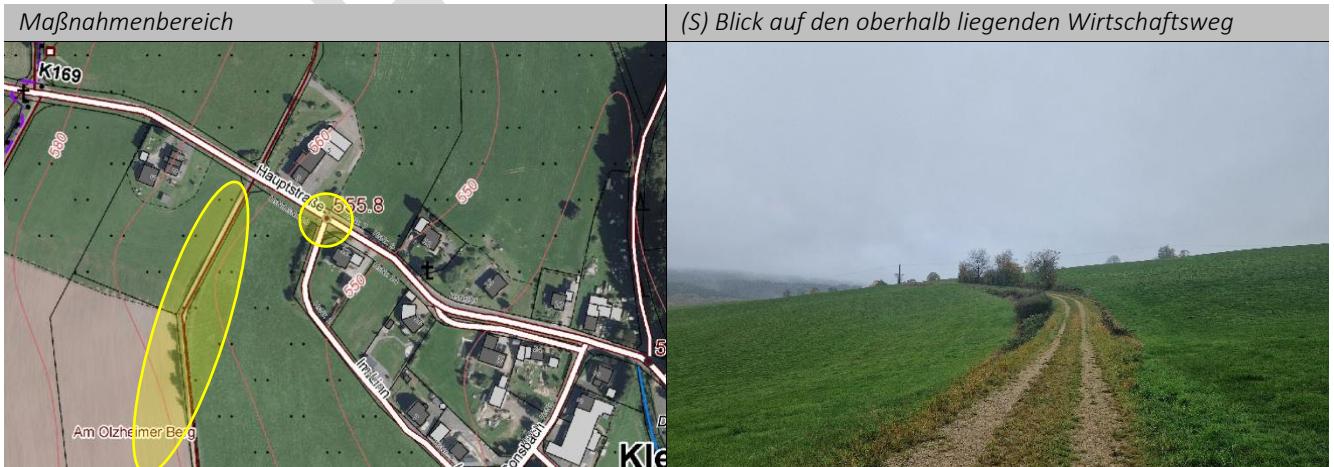
Die Gefahrenkarten zeigen hier zwei deutliche Starkregenfahnen in Richtung der Bebauung. Dabei muss auf eine Trennung der Straßenentwässerung und der Entwässerung der Ortsgemeinde geachtet werden. Bei zukünftigen Straßenerneuerungsmaßnahmen in der K169 sollten zudem die Möglichkeiten zur verbesserten Wasserführung geprüft werden.

Ziel Der in den Maßnahmenbereichen 2 und 3 dargestellte, neu anzulegende Graben entlang der Straße „Im Linn“ muss im Kreuzungsbereich zur Hauptstraße beginnen, um das Wasser am Hang abzufangen und abzuleiten.

Die Wirksamkeit der Maßnahme ist zudem auf die Kooperation der Landwirtschaft angewiesen, denn es sollten weiterhin keine Feldfrüchte in der Tiefenlinie angebaut werden. Der LBM-Streckendienst sollte das bestehende Einlassbauwerk unterhalten. Der Bereich muss nachprofiliert werden, damit das anfallende Wasser den Straßengraben leichter anströmen kann.

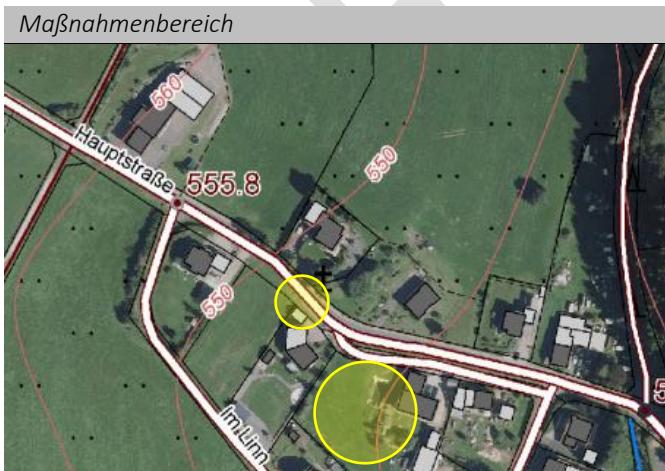
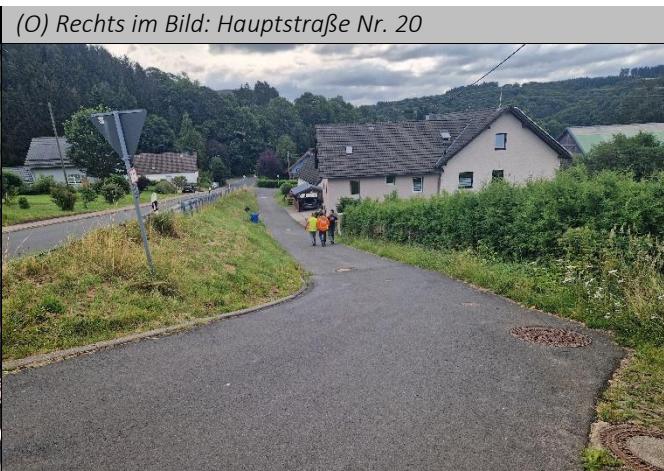
Der Straßenentwässerungsgraben muss freigestellt, der Bewuchs zurückgeschnitten und das Bankett gepflegt werden, um die Anströmbarkeit und Wasseraufnahme des Bauwerks zu gewährleisten. Die Gefährdung der Gebäude Hauptstraße Nr. 20 und 22 sowie des Unterliegers Nr. 24 kann am besten

Der Zuständige für die Unterhaltung des Einlassbauwerks an der Hauptstraße muss geklärt werden, zwischen der Ortsgemeinde und dem LBM, um eine regelmäßige Unterhaltung des Bauwerks zu gewährleisten.

indirekt durch das geplante Abfangen des Hangwassers mithilfe eines offenen Grabens gemindert werden (siehe Maßnahmenbereiche 3 und 4).

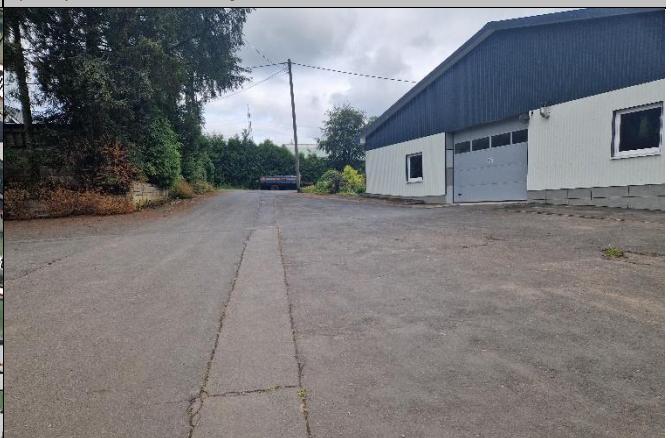
(NW) An Betriebseinfahrt Haubenkanal mit Schwerlastrost

Ziel Durch die Anlage eines offenen Grabens entlang der Straßen „Im Linn“ und „Am Sonsbach“ kann das Hangwasser vom Olzheimer Berg abgefangen werden. Um das Wasser in Richtung des Sonsbach abzuschlagen, muss an der Einfahrt zu den Hausnummern 3-7 ein Schwerlastrost diagonal in den Kreuzungsbereich gelegt werden, um eine Überfahrt für den Schwerlastverkehr zu schaffen.

Zudem muss auf Höhe der Betriebsgelände der offene Graben in einen Haubenkanal mit Schwerrost überführt werden, um ausreichende Überfahrten und Wendeflächen mit geeigneter Rostabdeckung für den Verkehr zu gewährleisten. Der Verlauf des Haubenkanals muss dabei so kurz wie möglich gehalten werden, um den Graben dann in offenem Verlauf weiterzuführen.

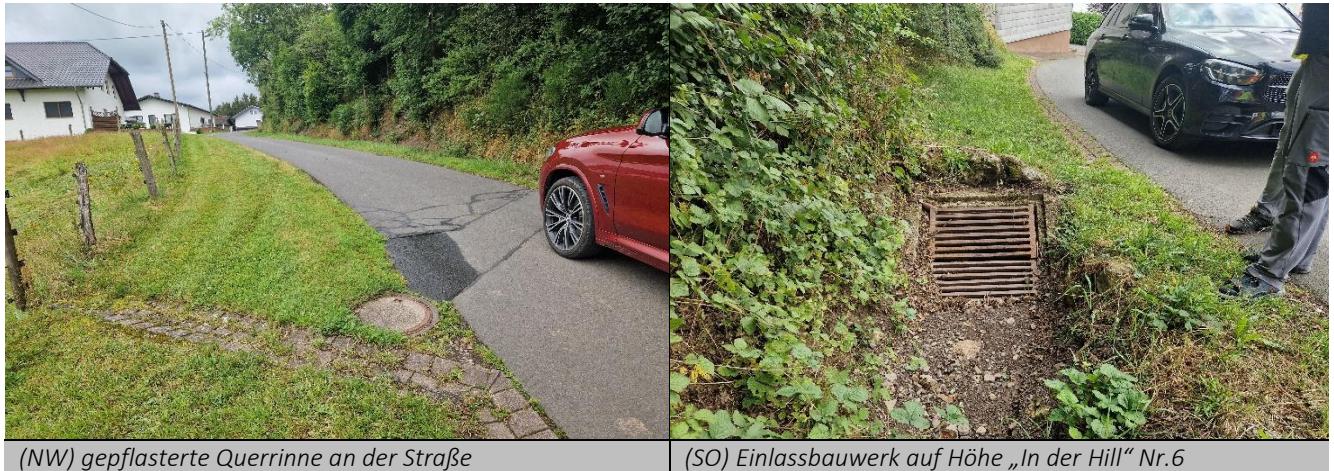
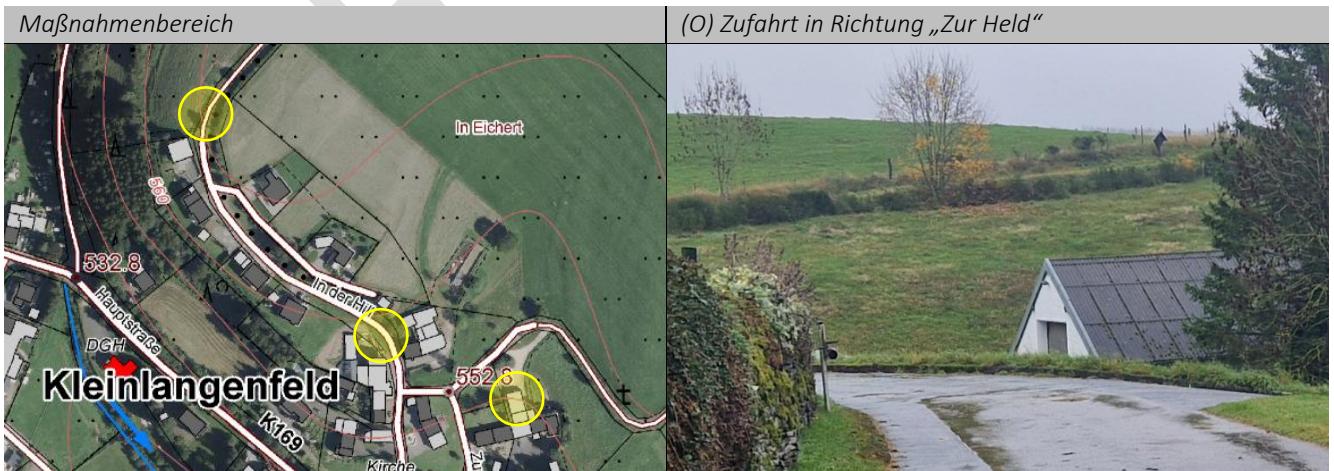
In der Hill/ Zur Held

Situation Auf der linken Seite des Sonsbachs führt die Straße „In der Hill“ von der Hauptstraße auf die Hügelkuppe im nordöstlichen Teil der Ortslage. Der Hang zum Gewässer ist bewaldet, oberhalb liegt eine Pferdeweide. Auf Höhe der Hausnummer 6 befinden sich ein Einlassbauwerk an einem Entwässerungsgraben sowie eine gepflasterte Querrinne im Kurvenbereich. Die Gefahrenkarten zeigen einen Abflussweg entlang der Fahrbahn im Ereignisfall.

Östlich von „In der Hill“ verläuft die Straße „Zur Held“ bis zum Rand der Ortslage. In den Gefahrenkarten ist dabei eine deutliche Starkregenfahne im Ereignisfall aus den nördlich gelegenen Grünlandflächen, Flurbereich „In Eichert“, entlang einer Tiefenlinie in Richtung der Gebäude „Zur Held“ 4, 6, und 8 abgebildet. Die Bebauung liegt hier riegelhaft im Abflussprofil. Im Rahmen des Bürgerforums wurde die Gefährdung an „Zur Held“ 4 bestätigt.

Die Gefährdungslage im Bereich „Zur Held“ basiert auf der aus Sicht der Starkregenvorsorge ungünstigen Lage in einer topographischen Tiefenlinie. Im oberhalb verlaufenden Einzugsgebiet „In Eichert“ befinden

sich in den vergleichsweise großen landwirtschaftlich genutzten Flurstücken keine querenden Wirtschaftswege, Gehölzstreifen oder Entwässerungsgräben vor der Wasserscheide, die zur Rückhaltung, Verlangsamung oder Ableitung des Hangabflusses genutzt werden können. Die asphaltierte Zufahrt „Heltenhof“ leitet das Wasser ebenfalls in den Geländetiefpunkt und auf die Gebäude zu.

Ziel Das Einlassbauwerk an „In der Hill“ 6 soll erneuert werden. Auf Initiative des Bürgermeisters wird bereits ein neuer und wasserbaulich geeigneter Längsrost mit ausgezogenem Schrägrechen eingebaut. Zusätzlich sollte die Anströmbarkeit des Bauwerks durch Anlage einer Natursteinaufwallung verbessert werden. Die Funktionsfähigkeit der Querrinne kann durch Bankettpflege verbessert werden.

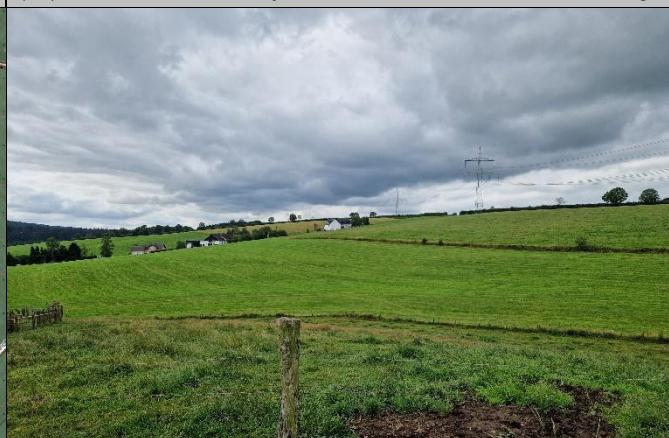
Situation In seinem nördlich der Ortslage liegenden Fließabschnitt und Einzugsgebiet wurde der Sonsbach von einem Waldstück östlich des Weidenhofes („Im Bruchseifen“) in eine ca. 500 m lange Verrohrung bis an die Hauptstraße 19 gegenüber der Bushaltestelle gefasst (siehe Maßnahmenbereich 1, Foto unten rechts). Die Verrohrung verläuft dabei unter landwirtschaftlich genutztem Grünland.

(W) Blick vom Weidenhof über d. Grünland über Verrohrung

Die Grünlandnutzung sollte außerhalb des Gewässerbereichs erhalten bleiben, da die Infiltrationsleistung der Böden gegenüber Ackerland aufgrund der intensiveren Durchwurzelung und des größeren Porenraums erhöht sowie die Bodenerosion und Fließgeschwindigkeiten vermindert werden. In den Freiflächen kann ein wieder offengelegtes Gewässer im Ereignisfall schadarm überreten und langsamer in Richtung Ortslage abfließen. Die Gewässeranlieger im Nahbereich des Gewässers müssen für eine hochwasser-anangepasste Grundstücksnutzung sensibilisiert werden und insbesondere abtriebsgefährdete Lagerungen, Material und Fahrzeuge sichern.

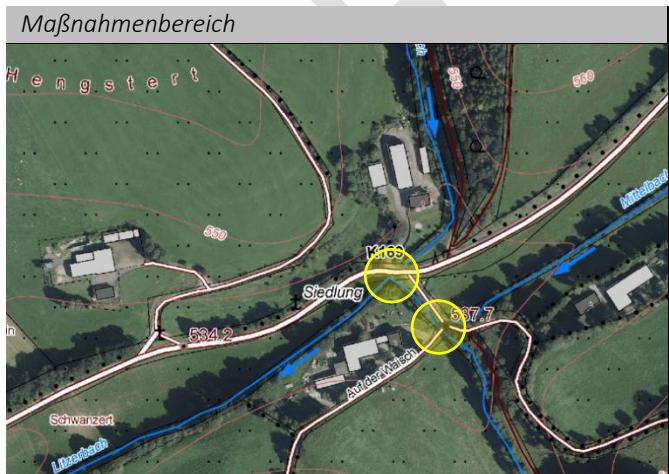
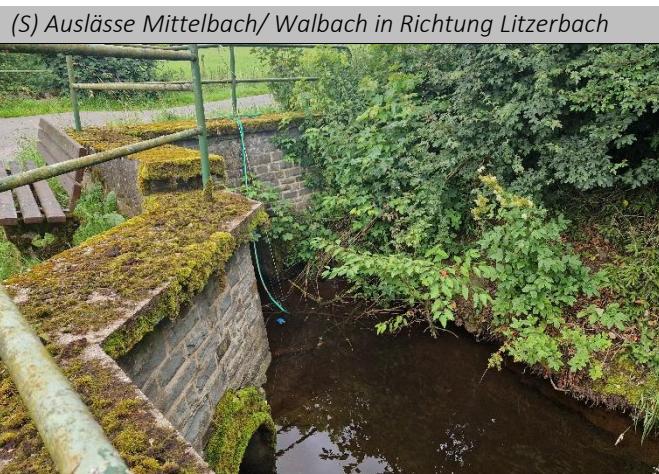
Sowohl im Rahmen der Ortsbegehung als auch des Bürgerforums zur Erstellung des Vorsorgekonzepts wurde keine Gefährdungslage festgestellt. Schäden bei vergangenen Ereignissen sind nicht bekannt. Die auf den Starkregen- und Hochwasserkarten dargestellten Abflusswege an den Gebäuden wurden nicht bestätigt. Der Gemeinde zufolge sei jedoch die Fahrbahn der K169 im Bereich der Kreuzung überflutungsgefährdet.

Ziel Der Straßendurchlass der K169 am Litzerbach muss durch den LBM-Streckendienst unterhalten werden. Dabei sind der Ein- und Auslassbereich zur Sichtkontrolle freizuschneiden sowie die Zugänglichkeit zur regelmäßigen Unterhaltung am Bauwerk sicherzustellen.

Die Wegedurchlässe der Zufahrtsstraße „Auf der Waisch“ des Mittel- und Walbaches sind in Zuständigkeit der Gemeinde bzw. des Wasserrechtsinhabers ebenfalls regelmäßig zu unterhalten sowie die Verkehrssicherheit zu gewährleisten. Der Fließabschnitt nach Zusammenfluss beider Gewässer zur

Einmündung in den Litzerbach muss unterhalten und von Bewuchs freigestellt werden. Bei zukünftigen Neubauten im Weiler sollten die Informationen der Starkregenfahnenkarten und Nahbereiche der Gewässer bei der Planung berücksichtigt werden.
