Starkregen- und Hochwasservorsorge

für die Verbandsgemeinde Püm

**Ortsgemeinde Schwirzheim**

Maßnahmensteckbriefe

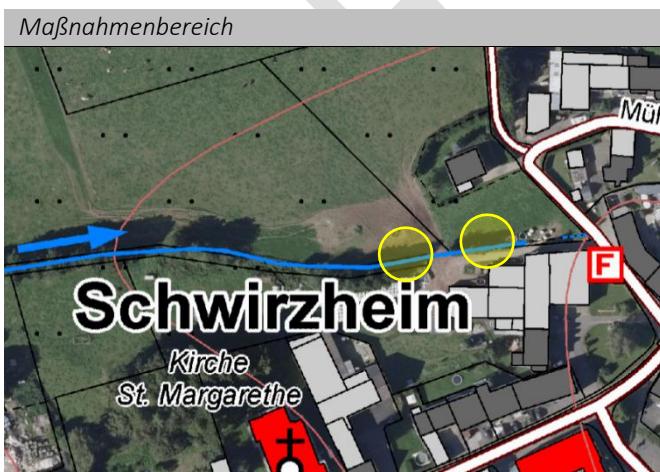
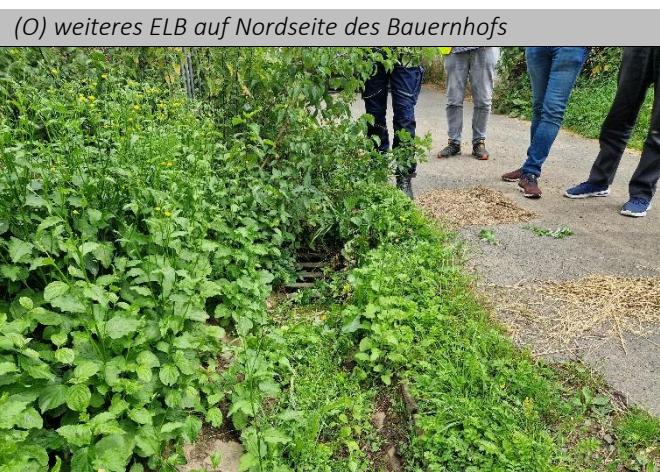
Alsbach: Im Graben 39

(S) Von Stauden bedeckter Einlass der Bachverrohrung

Das Gewässer selbst wurde innerorts zwischen dem Bauernhof am Feuerwehrhaus und dem südöstlichen Ortsausgang in der Flur „Auf der Burgwies“ an der K172 verrohrt. Der neuralgische Punkt ist deshalb der Einlass dieser Bachverrohrung mit einem DN 1000 auf der Nordseite des Bauernhofs („Im Graben 39“). Dessen Stall ist bei einem dokumentierten Ereignis im Juli 2021 und in weiteren Fällen überflutet worden. Der Einlass ist von Stauden überwuchert, weiter unterhalb befindet sich ein weiters Einlassbauwerk mit quer zur Fließrichtung liegenden Stäben.

Ziel Das Einlassbauwerk sollte mit einem Längsrechen bzw. Schrägrechen mit 30° Neigung und einer umlaufenden Aufkantung ausgestattet werden. Der Bewuchs muss zurückgeschnitten werden, die Unterhaltungspflicht liegt bei der Ortsgemeinde. Das zweite Bauwerk (Foto unten rechts) sollte ebenfalls

unterhalten und der Schacht zur Entlastung des Kanals an die Bachverrohung angeschlossen werden. Um ein schnelles Zusetzen im Starkregenfall zu verhindern, sollte der Rost mit den Stäben längs zur Fließrichtung ausgerichtet werden. Die Grünlandnutzung auf den angrenzenden landwirtschaftlichen Flächen sollte aus Sicht der Hochwasser- und Starkregenvorsorge erhalten bleiben.

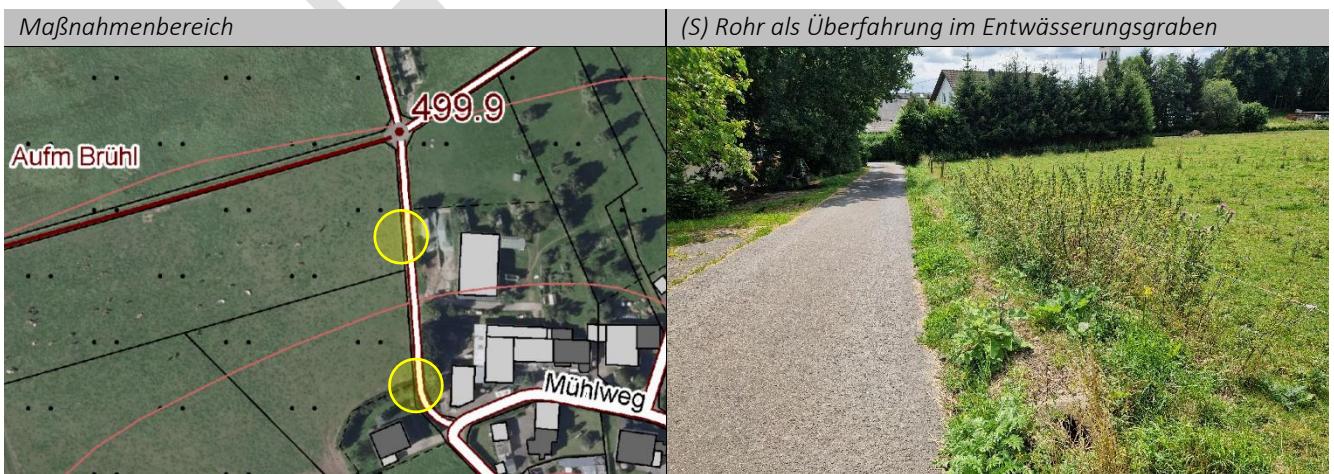
Mühlweg 5 / Wirtschaftsweg

(N) Einlassbauwerk auf Höhe Mühlweg Nr. 5

Situation Oberhalb des Einlasses in die innerörtliche Bachverrohrung befindet sich ein weiteres Einlassbauwerk zur Außengebiets- und Straßenentwässerung am Mühlweg. Die Straße geht hier nach Norden in einen asphaltierten Wirtschaftsweg am Rand der Wohnbebauung über. Das Bauwerk liegt im Kurvenbereich zwischen Mühlweg und Wirtschaftsweg auf Höhe der Hausnummer 5.

Weiter oberhalb wurde außerdem ein Rohr als Überfahrung für landwirtschaftliche Fahrzeuge in den Entwässerungsgraben gelegt. Die Starkregengefahrenkarten zeigen hier einen Abflussweg entlang des Grabens und der Fahrbahn in Richtung Ortslage. Nach Westen und Norden schließen sich landwirtschaftliche Grünlandflächen in Weide- und Mahdnutzung an.

Ziel Am Einlassbauwerk sollte eine diagonale Aufkantung errichtet werden, um die Wasserführung zum Bauwerk und die Anströmbarkeit zu verbessern. Außerdem sollte der bestehende Längsrost optimiert werden, da er in seiner jetzigen Form droht sich schnell mit Material zuzusetzen (siehe Bild rechts oben). Zu diesem Zweck sollten entweder jeder 2. Stab entfernt oder eine neue Rostabdeckung mit höherer Stabweite eingesetzt werden. Die dreizeilige Zulaufrinne ist von Ablagerungen freizustellen und der Entwässerungsgraben am Wirtschaftsweg zu ertüchtigen. Das Rohr als Überfahrung zur Weide sollte aus Sicht der Starkregenvorsorge zurückgenommen werden, da es eine unnötige Abflussverengung im Graben

verursacht. Ein Rückbau sollte in Abstimmung mit den Grundstücksnutzern und unter Berücksichtigung der Zugänglichkeit der Fläche erfolgen. Die Anlieger haben hierbei keinen rechtlichen Anspruch auf eine Überbauung des Entwässerungsgrabens, wenn das Gelände über weitere Zufahrtswege erreichbar ist.

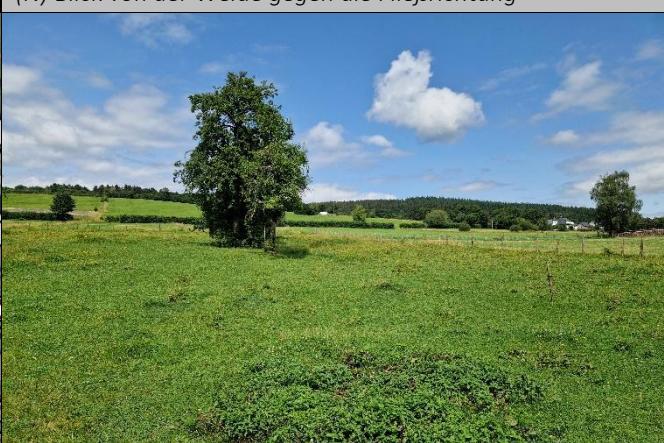
Maßnahmenbereich

Situation Nördlich des Mühlweges und der Ortslage verläuft den Gefahrenkarten zufolge ein breiter Abflussweg über die Weide- und Streuobstflächen rückseitig der Wohnbebauung. Die Starkregenfahne fließt dabei über die Flurbereiche „Dürrenpesch“ und „Auf Mardorf“ in Richtung Mühlweg und Ortsmitte. Inmitten der Weide liegt ein schlecht unterhaltenes Einlassbauwerk (Foto oben rechts). Während des Bürgerforums zur Erstellung des Vorsorgekonzepts wurde die Problemlage der Außengebietsentwässerung über die landwirtschaftlichen Flächen nördlich von Schwirzheim von den Anwohnern grundsätzlich bestätigt. Zudem wurde auf ein weiteres Einlassbauwerk in der Weidefläche oberhalb des Mühlwegs hingewiesen.

Ziel Das Einlassbauwerk sollte optimiert werden, um die Aufnahme und schadarme Ableitung des Oberflächenabflusses vor dem Eintritt in die Ortslage zu verbessern. Zu diesem Zweck sollte der Bewuchs zurückgeschnitten und eine Verwallung gegen die Fließrichtung angelegt werden, um ein anströmbareres Bauwerk zu schaffen und ein Überschießen des Abflusses zu erschweren. Vor dem Einlaufbereich kann die Wasseraufnahme durch Modellierung einer flach ausgezogenen Mulde unterstützt werden.

Der Ausbau unmittelbar vor dem Rost mit Pflasterbausteinen erleichtert dabei die Unterhaltung, in dem neuer Grasaufwuchs unterdrückt wird. Der Rost selbst ist mit Ausrichtung längs zur Fließrichtung und Erhöhung des Stababstandes optimierbar oder durch eine neue Rostabdeckung zu ersetzen. Dabei ist aufgrund der Flächennutzung als Weide, Streuobstwiese bzw. Gartenfläche auf ausreichende Verkehrssicherheit und Sichtbarkeit der Anlage zu achten.

Das zweite Einlassbauwerk im Bereich sollte analog unterhalten und optimiert werden. Für beide Bauwerke ist zudem der zuständige Unterhaltungslastträger festzustellen. Unterhaltungspflichtig ist der Erbauer, Nutzer und Grundstückseigentümer einer Anlage.

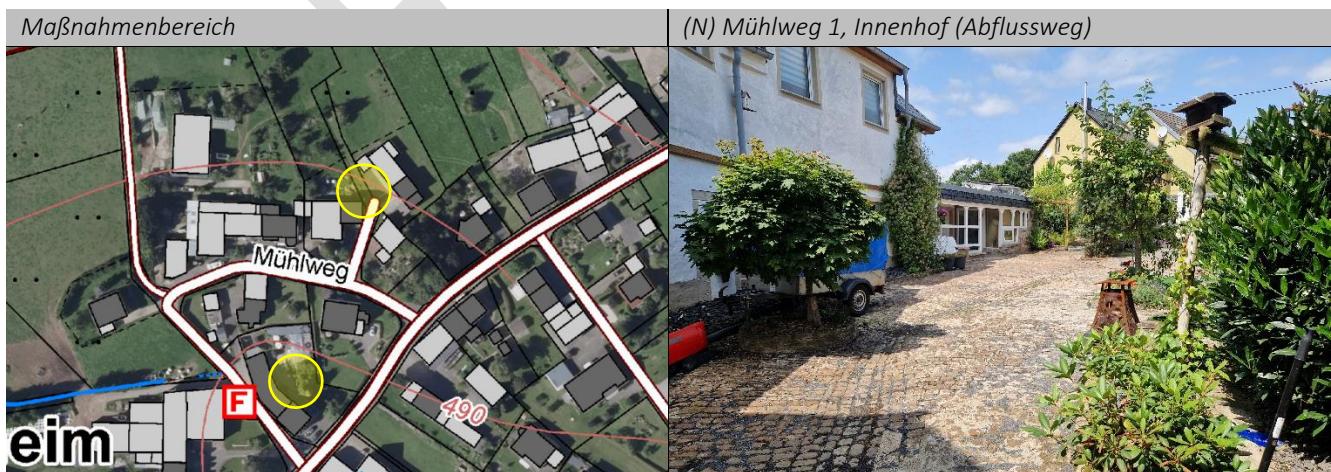
Insbesondere am Objekt Mühlweg 9 seien bei vergangenen Ereignissen bereits Schäden entstanden. Der Oberflächenabfluss werde dabei durch den Umstand verschärft, dass sich die im Mühlweg liegenden Kanalhaltungen von einem DN 400 auf einen DN 200 verengten und somit die Kanalisation im Ereignisfall überlastet sei und es zu Kanalrückstau komme. Infolgedessen habe sich ein Abflussweg nach Süden über den Innenhof von Mühlweg 1 entwickelt.

Oberflächlich abfließendes Wasser tritt hier auf die Straße „Im Graben“ / K170 im Dorfzentrum über. Die innerörtliche Bachverrohrung knickt zwischen Feuerwehrhaus und Mühlweg 1 ebenfalls in diese Richtung ab. Bei Rückstau am Einlass in die Bachverrohrung fließt das Bachhochwasser dann über die Fahrbahn in Richtung „Im Graben 54“.

Ziel Aufgrund der Gefährdungslage, der aufgetretenen Schäden und des beobachteten Kanalrückstaus müssen die Anwohner des Mühlwegs gezielt für die Notwendigkeit der privaten Eigenvorsorge sensibilisiert und über bauliche Anpassungen und angemessene Verhaltensweisen im Ereignisfall informiert werden. Diesem Zweck diente bereits das erste Bürgerforum zur Erstellung des Vorsorgekonzepts.

Bei dieser Gelegenheit wurde auch darauf hingewiesen, Maßnahmen der Eigenvorsorge in der Nachbarschaft und mit der Gemeinde abzustimmen, um die Gefährdung für Unterlieger nicht zusätzlich zu erhöhen. Bei einer zukünftigen Straßenerneuerung am Mühlweg wie auch in der weiteren Ortslage sollte die Anlage eines negativen Dachprofils im Straßenraum zur verbesserten Wasserführung miteingeplant werden.

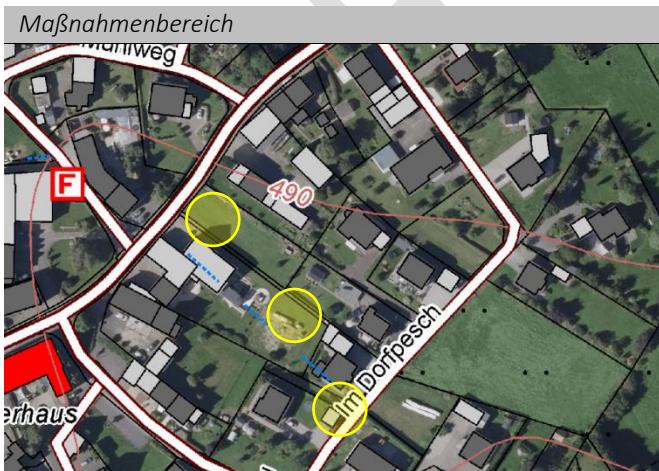
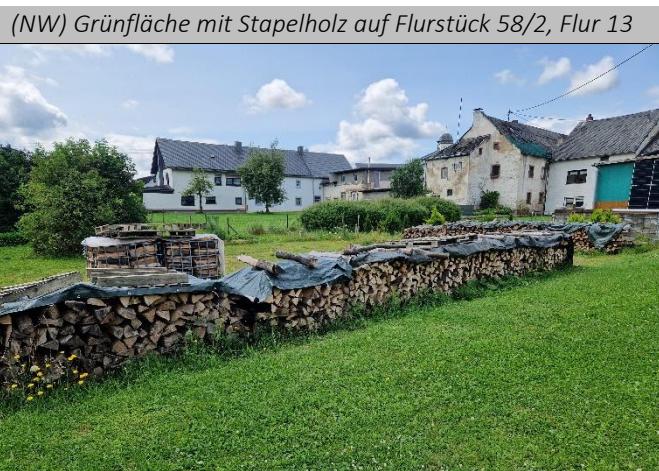
Auf den vom Abfluss erfassten Garten- und Grünflächen zwischen „Im Graben“ und „Im Dorfpesch“ mit Gefälle in Richtung Südost wurde Stapelholz gelagert. Im Rahmen des ersten Bürgerforums zur Erstellung des Vorsorgekonzepts äußerte der Inhaber der Feuerwehrschule, Hr. Schmidt nachdrücklich den Wunsch nach Anschaffung eines mobilen Hochwasserschutzsystems mit selbstverankernden Winkelementen durch die Ortsgemeinde.

Ziel Der beschriebene Bereich stellt einen Wirkungsschwerpunkt bei Hochwasser- und Starkregen in Schwirzheim dar, der langfristig entschärft werden muss. Eine Kooperation der Anwohner ist dabei nötig, um die Situation zu verbessern. Auf dem Grundstück zwischen „Im Graben 54“ und „Im Dorf 2“ sowie den nachfolgenden Grünflächen kann bspw. eine flach ausgezogene Notabflussmulde angelegt werden, um das von Norden anströmende Wasser an den Gebäuden vorbeizuführen und Rückstau in der Straße „Im Graben“ schneller aufzulösen.

Abtriebsgefährdetes Stapelholz sollte entfernt werden. Die Anschaffung eines mobilen Schutzsystems durch die Gemeinde ist zu prüfen. Zu berücksichtigen ist dabei die praktische Handhabbarkeit im Ereignisfall bei ggf. kurzer Vorwarnzeit und die Förderfähigkeit der Maßnahme.

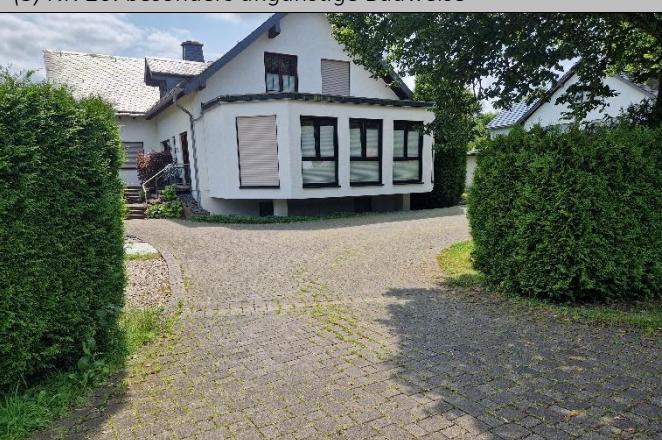
(S) Nr. 20: besonders ungünstige Bauweise

gezielt für die private Eigenvorsorge sensibilisiert und zu wirksamen Objektschutzmaßnahmen informiert werden.

Sicherstellung der Eigenvorsorge gegen Hochwasser, Kanalrückstau und Oberflächenabfluss nach Starkregen (Straße „Zum Weiher“, v.a. Hausnummer 20), <ul style="list-style-type: none"> Sicherung von Wassereintrittswegen an Gebäuden Prüfung von Rückstausicherungen, regelmäßige Wartung bestehender Anlagen Elementarschadenversicherung Informations-, Verhaltens- und Risikovorsorge 	Anlieger	kurzfristig

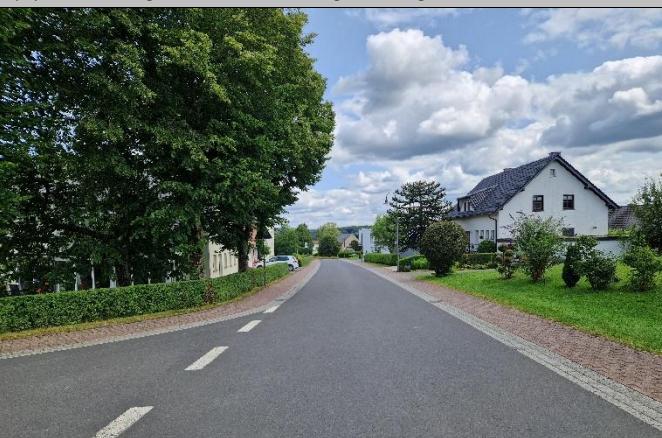
(O) Blick hangabwärts Richtung Ortslage

Ab Beginn der Ortslage sollte bei zukünftigen Straßenerneuerungsmaßnahmen die Anlage eines negativen Dachprofils mitgeplant werden, um die Wasserführung im Straßenraum zu verbessern. Betroffene Anwohner der Straße „Faulenborn“ müssen geeignete Maßnahmen der Eigenvorsorge treffen.

Sicherstellung der Eigenvorsorge gegen Kanalrückstau und Oberflächenrückstau nach Starkregen der Anlieger („Faulenborn“) <ul style="list-style-type: none"> • Sicherung von Wassereintrittswegen an Gebäuden, ggf. durch Anlage einer Verwallung • Prüfung von Rückstausicherungen, regelmäßige Wartung bestehender Anlagen • Elementarschadenversicherung • Informations-, Verhaltens- und Risikovorsorge 	Anlieger	kurzfristig

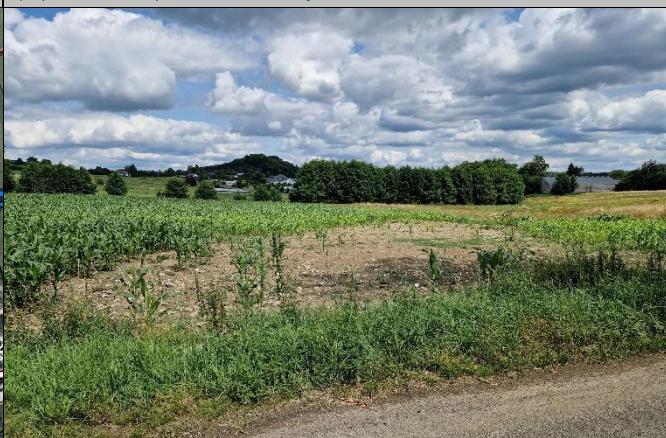
(O) Erosionsspuren im Maisfeld

Die Landnutzung durch Maisanbau schädigt aufgrund der intensiven Bodenbearbeitung den Porenraum der Böden, so dass sich die Infiltrationsleistung verringert. Die geringe Durchwurzelung des Oberbodens und Bodendeckung der Maispflanzen begünstigt die Bodenerosion. Infolgedessen sollte der Anbau durch Anlage von Grünstreifen, oder ggf. Eimmischung von *Silphium perfoliatum* modifiziert oder im Gefahrenbereich durch Grünlandnutzung ersetzt werden.
