**Entwurfsfassung**

Pölich, Juni 2026

**Planungsbüro Hömme GbR**  
**Ingenieurbüro für Wasserbau und Wasserwirtschaft**

## Auf der Bitz/ Im Wiesental

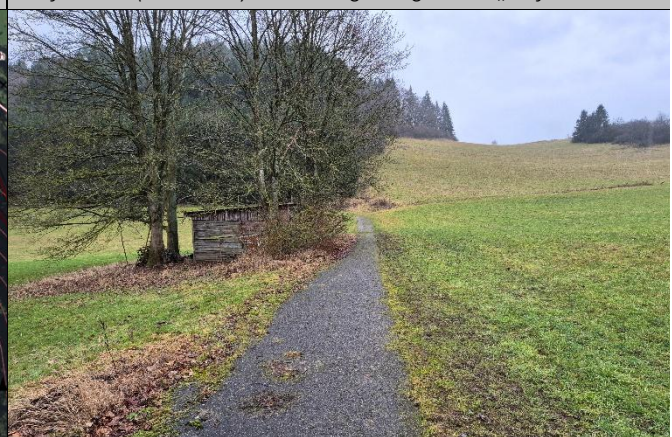
**Situation** Östlich der Bebauung befindet sich eine Tiefenlinie im Gelände, die bei Starkregen breitflächig wasserführend. Dies zeigen auch die neuen Sturzflutgefährdungskarten. Der Abflussbereich liegt östlich des Gebäudes „Auf der Bitz 3“ und führt bis zur Straße „Im Wiesental“, wo das Oberflächenwasser dann auf die östliche Gebäudehälfte des Objekts Nr. 5 (Foto oben links) trifft. Das Objekt ist auch aufgrund seiner Lage unterhalb des Straßenniveaus dadurch besonders überschwemmungsgefährdet, wie die Karten zeigen.

Erfahrungen bei vergangenen Ereignissen zeigen zudem, dass durch den breitflächigen Abfluss auch die Objekte Nr. 2 und Nr. 8 an der Straße „Im Wiesental“ betroffen sind, dabei nicht durch wild abfließendes Oberflächenwasser, sondern auch durch drückendes Hangwasser.

Bei zukünftigen Ausbaumaßnahmen der Straße „Im Wiesental“ sollte in jedem Fall der Notabflusskorridor in der Straße hergestellt werden, sodass das Wasser von den Wiesenflächen gezielt in einem definierten und baulich angelegten Abflussbereich geführt und über die Straße in Richtung Kyllaue geleitet wird.

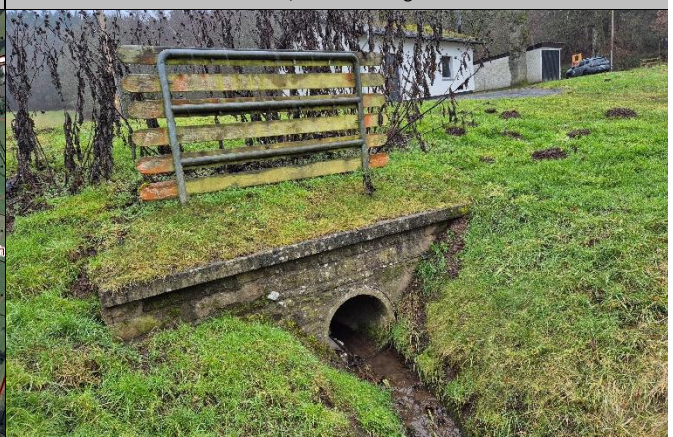
Der Bach tritt durch ein Mönchbauwerk in eine Verrohrung ein, die ihn unter der Straße „Zum Weiher“ hindurchführen, bevor er wieder offen der Bewinger Straße zufließt (Foto unten rechts: Auslass aus der Bachverrohrung).

Im Zulaufbereich des Baches in den Weiher (Foto oben rechts) befindet sich eine Zaunanlage quer zur Fließrichtung des Gewässers. Diese dient der Umzäunung der Anlage, führt jedoch bei erhöhtem Material-

und Totholz-/ Treibguttransport dazu, dass dieses sich verklaust und ggf. unkontrolliert Wasser zurückstaut. Sofern die Zaunanlage nicht entfernt oder in Fließrichtung gewässerbegleitend aufgestellt werden kann, sollte eine regelmäßige Kontrolle stattfinden, um Verklausungen festzustellen und entfernen zu können.

Kommt es zukünftig bei Starkregen zu kritischen Situationen an der Anlage, sollte ein Notüberlauf baulich im Damm hergestellt werden, sodass ein gezielter Überlauf erfolgen kann, ohne den Damm zu beeinträchtigen und sodass das Wasser, bspw. über die Zufahrt zum Dorfgemeinschaftshaus, gezielt in die Wiesen links des unterhalb der Straße wieder offenen Bachlaufs abfließen kann.

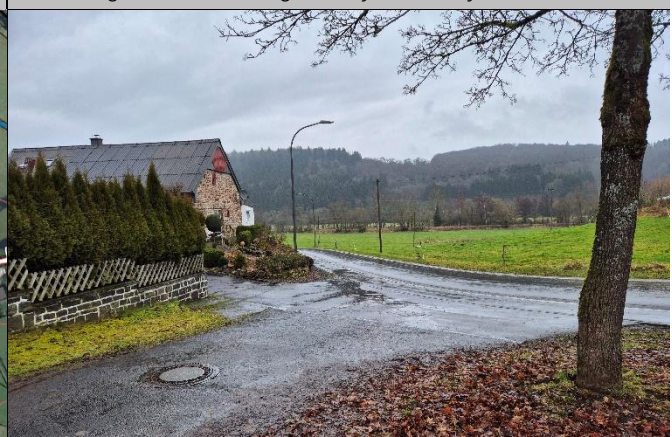
Bei größeren Starkregenereignissen (> SRI 7) sind jedoch auch die Anlieger Grundstücke im Abflussbereich, Bewinger Straße 41 und 43, potenziell betroffen.

Kreuzungsbereich Bewinger Straße: Notabfluss in Wiesen

Maßnahmen	Zuständigkeit	Umsetzung
Zustandsprüfung der Bachverrohrung des Ortsgrabens: <ul style="list-style-type: none"> <li>• Prüfung des baulichen Zustands</li> <li>• Prüfung auf einheitlichen Rohrquerschnitt und freien Abflussquerschnitt</li> </ul>	Stadt	kurzfristig
Erneuerung und bauliche Optimierung des Einlassbauwerks am Ortsgraben: <ul style="list-style-type: none"> <li>• Installation eines Schrägrechens mit längsgestellten Stäben</li> <li>• Anlage einer (umlaufenden) Aufkantung oberhalb des Einlassbereiches, um unmittelbares Überströmen zu vermeiden</li> <li>• Verbesserung der Wasserzuführung zum neuen Bauwerk</li> <li>• Abschälen des Wegebanketts zur Verbesserung der Wasseraufnahme im Gewässer</li> <li>• Prüfung einer Offenlegung des Gewässers bis an die Bewinger Straße bei Erneuerung des Einlassbauwerks</li> </ul>	Stadt	mittel- bis langfristig
Sicherstellung der regelmäßigen Bauwerks- und Anlagenunterhaltung am Ortsgraben im Bereich der innerörtlichen Bachverrohrung: <ul style="list-style-type: none"> <li>• regelmäßige Kontrolle der Bachverrohrung auf kurzfristigen Unterhaltungsbedarf</li> <li>• dauerhafte Ermöglichung einer Sichtkontrolle durch Freischneiden des Ein- und Auslassbereiches</li> </ul>	Stadt	regelmäßig
