## 1 Inhalt

## Ortseingang Hauptstraße/ K31: Straßen- und Außengebietsentwässerung

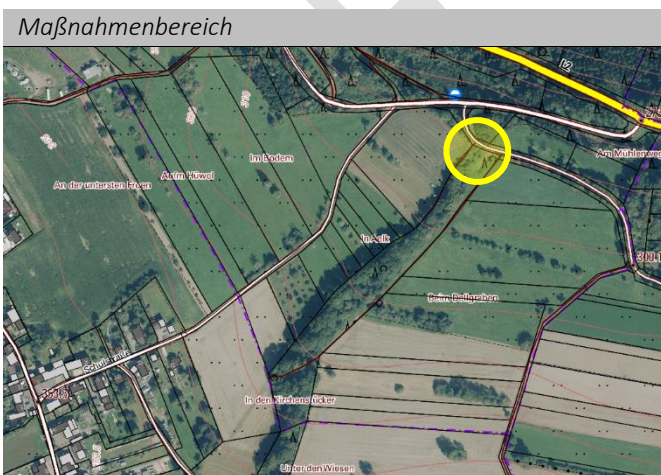
Maßnahmenbereich

Im Falle einer eingeschränkten Abflussleistung der querenden Anlagen besteht die Gefahr eines unkontrollierten Oberflächenabflusses, der sich insbesondere entlang der Hanglagen konzentriert und dort erosive Prozesse verstärkt. Hierdurch kann es zu einem erheblichen Bodenabtrag sowie zu einem verstärkten Materialeintrag in das nachgeordnete Gewässersystem des Stillegrabens kommen.

Zusätzlich besteht bei teilweiser oder vollständiger Verlegung von Durchlässen oder Gräben das Risiko eines Rückstaus mit kurzfristiger Aufstauung von Wasser im oberliegenden Grabenabschnitt. Bei einem schlagartigem Abflussversagen bzw. einem Übertritt kann es in der Folge zu einer abrupten Entleerung der angestauten Wassermengen kommen, die hydraulisch einer lokalen Abflussbeschleunigung beziehungsweise einer Art Dammbruch entspricht. Dies kann zu einer deutlichen Verstärkung der Abflussspitzen im Stillegraben führen und damit die hydraulische Belastung der unterhalb gelegenen Bereiche erheblich erhöhen.

Vor diesem Hintergrund ist eine kontinuierliche und funktionssichernde Unterhaltung der Entwässerungseinrichtungen in diesem sensiblen Geländebereich als wesentlich einzustufen, um unkontrollierte Abflussverlagerungen, Erosionsprozesse und hydraulische Spitzenbelastungen im Gewässersystem zu vermeiden.

| Maßnahmen | Zuständigkeit | Umsetzung |
|---|---|---|
| Sicherstellung der regelmäßigen Bauwerks- und Anlagenunterhaltung der Außengebiets- und Oberflächenentwässerung am Wirtschaftsweg im Flurbereich „Am Mühlenweg“ <ul style="list-style-type: none"> <li>• Regelmäßige Kontrolle des Durchlassbauwerks auf kurzfristigen Unterhaltungsbedarf</li> <li>• Freihalten der Einlässe und Unterhaltung des Entwässerungsgrabens</li> </ul> | OG Auw a.d. Kyll | regelmäßig |
| Sicherstellung der Anlagenunterhaltung am Straßendurchlass der K31 im Flurbereich „Am Mühlenweg“ sowie am unterliegenden Straßendurchlass an der L 2 im Flurbereich „Im Kronenberg“: <ul style="list-style-type: none"> <li>• Regelmäßige Kontrolle auf kurzfristigen Unterhaltungsbedarf</li> <li>• dauerhafte Ermöglichung einer Sichtkontrolle durch Freischneiden der Ein- und Auslassbereiche</li> </ul> | LBM | regelmäßig |

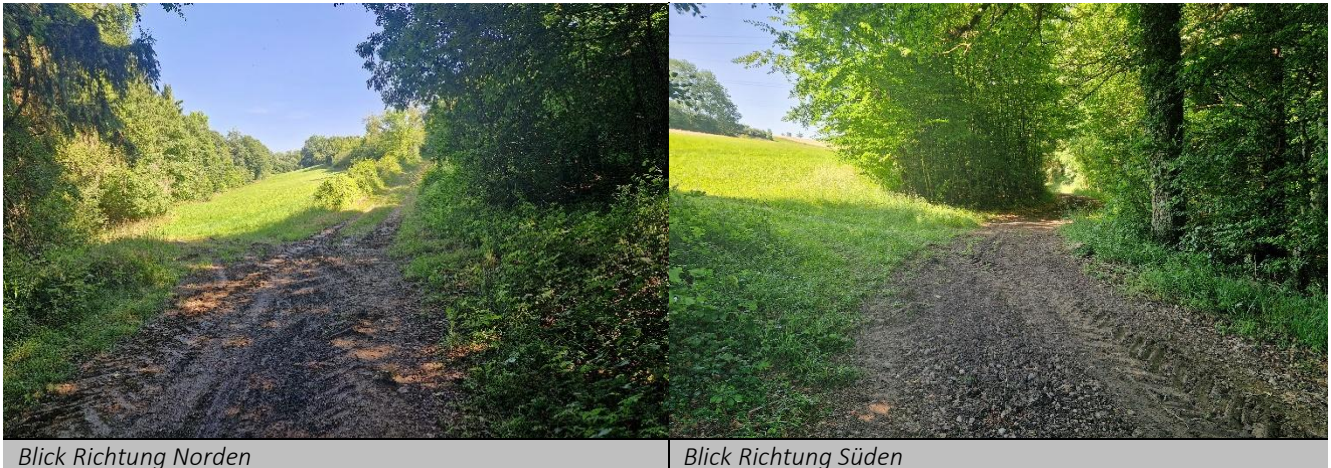
**Situation** Etwa 350 m südlich des Regenrückhaltebeckens „In der Rausch“ befindet sich im Flurbereich „Beim Rosengarten“ eine Kreuzung mehrerer unbefestigter Forst- und Wirtschaftswegen. In diesem Bereich verläuft eine ausgeprägte Tiefenlinie, die den Oberflächenabfluss aus der Ortslage sowie aus den oberhalb gelegenen Außengebieten in Ost-West-Richtung bündelt und in Richtung der Kyll ableitet.

Gemäß den Starkregengefahrenkarten verläuft der Hauptabflussweg mit erhöhter Fließgeschwindigkeit im linksseitigen Steilhang auf Höhe der Siedlung Wellkyll, etwa 75 m südlich des Wohnplatzes „Haus Wollersheck“. Nach Angaben der Ortsgemeinde befindet sich im Bereich der Wegekreuzung ein Wegedurchlass zur Querung der Tiefenlinie. Zum Zeitpunkt der Ortsbegehung war die Verrohrung jedoch vollständig mit Sedimenten und organischem Material zugesetzt, sodass weder der Einlass noch die Verrohrung selbst sichtbar waren und die Anlage ihre Entwässerungsfunktion nicht mehr erfüllen konnte.

Zur Umsetzung wird empfohlen, im Bereich der Wegekreuzung eine dezentrale Retentionsfläche herzustellen. Hierzu bietet sich eine moderate Erhöhung des bestehenden Wededamms im Geländetiefpunkt in Verbindung mit einer Drosselung der vorhandenen Wegeverrohrung sowie der Ausbildung eines ausreichend dimensionierten Notüberlaufs an. Hierdurch kann der aus den oberhalb gelegenen Außengebieten zufließende Oberflächenabfluss temporär zurückgehalten und zeitlich verzögert in die unterhalb anschließende Tiefenlinie abgegeben werden. Ergänzend ist die bestehende Wegeverrohrung regelmäßig freizulegen, von Ablagerungen zu befreien und hinsichtlich ihres baulichen Zustandes zu kontrollieren, um ihre dauerhafte Funktionsfähigkeit sicherzustellen.

| Maßnahmen | Zuständigkeit | Umsetzung |
|---|---|---|
| Sicherstellung der regelmäßigen Bauwerks- und Anlagenunterhaltung der Außengebiets- und Oberflächenentwässerung im Flurbereich „Am Rosengraben“: <ul style="list-style-type: none"> <li>• Regelmäßige Kontrolle des Durchlassbauwerks am Wirtschaftsweg auf kurzfristigen Unterhaltsbedarf</li> <li>• Freihalten des Wededurchlasses</li> </ul> | OG | regelmäßig |

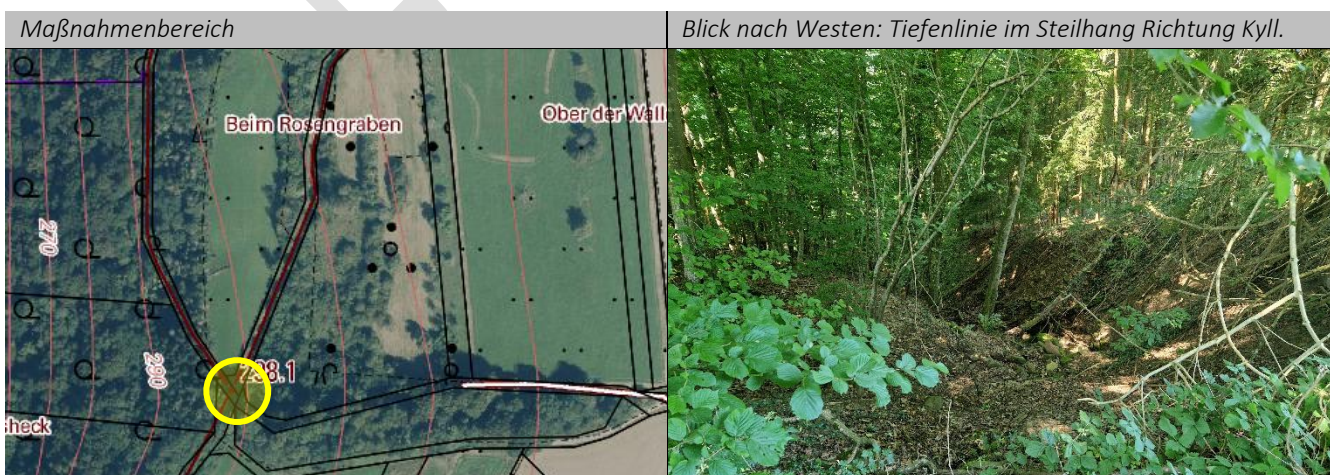
**Ziel** Der Maßnahmenbereich unmittelbar oberhalb des bewaldeten Steilhangs bietet aufgrund seiner topographischen Lage ein geeignetes Potenzial zur Schaffung zusätzlicher Retentionsräume im Einzugsgebiet der Kyll. Unterhalb der Wegekreuzung nimmt das Gelände stark an Gefälle zu, sodass dort keine nennenswerten Möglichkeiten zur Abflussrückhaltung mehr bestehen und der Oberflächenabfluss

mit hoher Geschwindigkeit dem Gewässersystem der Kyll zugeführt wird. Eine Rückhaltung oberhalb dieses Geländeknicks kann daher einen wesentlichen Beitrag zur Reduzierung der Abflussspitzen und Fließgeschwindigkeiten sowie zur Verminderung des Sediment- und Schwemmstofftransports leisten.

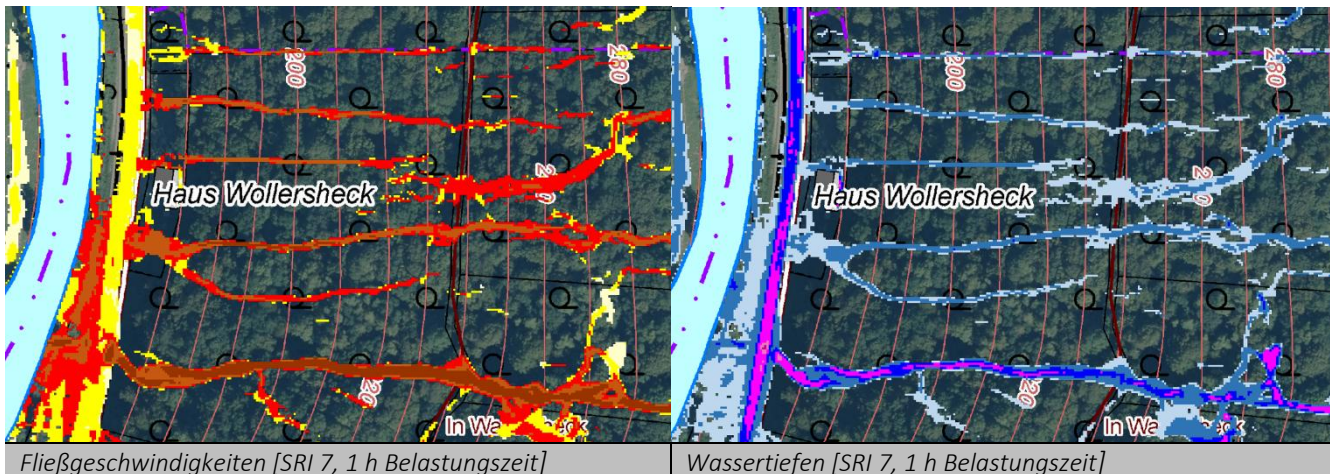
**Situation** Der Wohnplatz „Haus Wollersheck“ befindet sich westlich der Ortslage Hosten an der Kyll in einer Tallage zwischen dem bewaldeten Steilhang im Osten und dem Bahndamm der Eifelstrecke im Westen. Westlich des Bahndamms verläuft die Kyll. Aufgrund dieser topographischen Situation ist das Anwesen sowohl durch oberflächlich abfließendes Niederschlagswasser aus den östlich gelegenen Hangflächen als auch durch Hochwasser der Kyll potenziell gefährdet.

Nach den Starkregengefahrenkarten des Landes Rheinland-Pfalz verlaufen zwei ausgeprägte Tiefenlinien im unmittelbaren Umfeld des Gebäudes. Eine Tiefenlinie führt unmittelbar entlang der nördlichen Gebäudeseite, während eine weitere den südlichen Grundstücksbereich quert. Beide Abflussbahnen weisen bei Starkregenereignissen ein erhöhtes Potenzial für konzentrierten Oberflächenabfluss auf und können zu einer Gefährdung des Gebäudes und der angrenzenden Freiflächen führen.

Hinsichtlich der Hochwassergefährdung durch die Kyll zeigen die Hochwassergefahrenkarten, dass der Bahndamm bei Hochwasserereignissen mit einer statistischen Wiederkehrzeit von 10 Jahren (HQ 10) sowie 100 Jahren (HQ 100) als hydraulische Barriere wirkt. Erst bei einem Extremhochwasser (HQ extrem) wird der Bahndamm überströmt, sodass sich das Hochwasser bis an das Gebäude ausbreiten kann.

**Ziel** Aufgrund der exponierten Lage des Wohnplatzes „Haus Wollersheck“ zwischen bewaldetem Steilhang und Kyll sind seitens der Eigentümer adäquate Maßnahmen der privaten Eigenvorsorge umzusetzen. Hierzu zählen insbesondere objektspezifische Schutzmaßnahmen gegen oberflächlichen Zufluss aus dem Hangbereich (z. B. mobile oder bauliche Schutzelemente im Zuflussbereich, angepasste Geländemodellierungen im unmittelbaren Grundstücksbereich sowie eine hochwasserangepasste Nutzung und Sicherung von Gebäudeteilen im Erdgeschoss).

| Maßnahmen | Zuständigkeit | Umsetzung |
|---|---|---|
| Sicherstellung der Eigenvorsorge gegen Hochwasser der Kyll, Kanalrückstau und Oberflächenabfluss nach Starkregen, v.a. <ul style="list-style-type: none"> <li>• Sicherung von Wassereintrittswegen an Gebäuden</li> <li>• Prüfung von Rückstausicherungen, regelmäßige Wartung bestehender Anlagen</li> <li>• Elementarschadenversicherung</li> <li>• Informations-, Verhaltens- und Risikovorsorge</li> <li>• Berücksichtigung der Gebäudestatik bei baulichen Schutzmaßnahmen zur Vermeidung des Wassereintritts bei Kyllhochwasser</li> </ul> | Anlieger | kurzfristig |
