# Konzept zur Starkregen- und Hochwasservorsorge für die Verbandsgemeinde Daun

## Ortsgemeinde Nerdlen

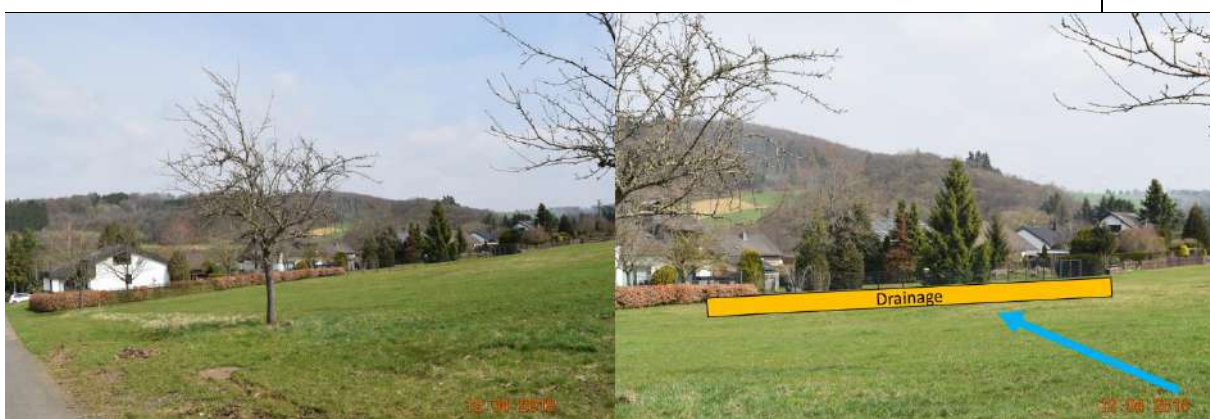
Oberhalb des Baugebietes „An der Treib“ wurde nach Aussagen der Anlieger und der Ortsgemeinde eine Drainage zur Aufnahme des Oberflächenwassers der oberhalb liegenden landwirtschaftlichen Flächen gebaut. 2016 kam es aufgrund der Starkniederschläge und der enormen Vorfeuchte des Bodens zu breitflächigem Abfluss in die bebauten Grundstücke, Haus Nr. 10 war besonders betroffen. Die bestehende Drainage und Außengebietsentwässerung soll in diesem Bereich nochmals geprüft

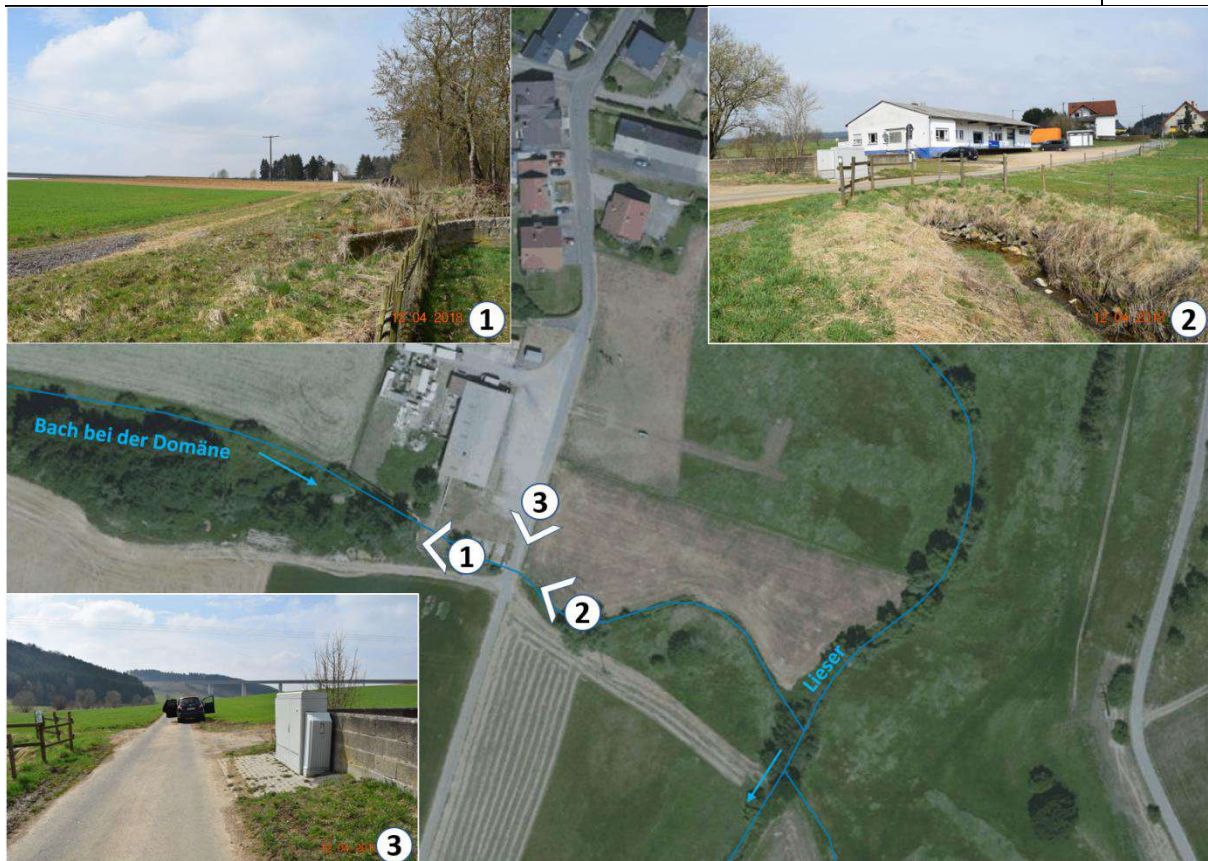
Am südlichen Ortsrand, entlang der Gemarkungsgrenze, fließt der Bach bei der Domäne (Gewässer 3. Ordnung) der Lieser zu. Das Gewässer quert den Raiffeisenweg in Höhe von Haus Nummer 6. Die Verrohrung unter dem Weg ist mitunter überlastet und der Wirtschaftsweg in Verlängerung der Straße wird überflutet. Auch die angrenzenden Wiesen sind nach Auskunft der Anlieger häufig nass. 2016 kam es zu Wassereintritt in den Keller des angrenzenden Gebäudes. Ein Telekomkasten im Bereich der Verrohrung war ebenfalls bereits überflutet. Hier ist die Hochwassersicherheit der Anlage und die Funktionsfähigkeit der Infrastruktur durch den Betreiber sicherzustellen.

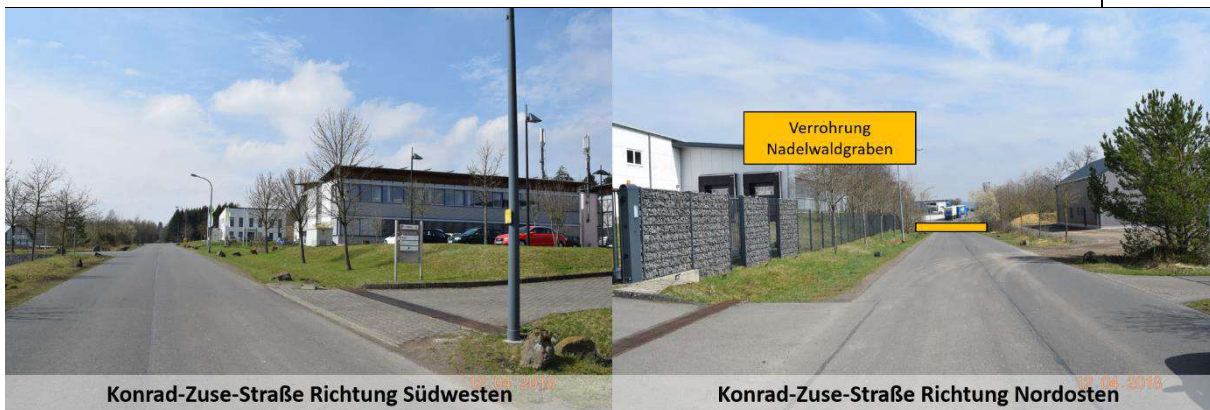
Der Industrie- und Gewerbepark liegt in der Gemarkung Nerdlen, zuständige Feuerwehr ist jedoch die Freiwillige Feuerwehr Kradenbach, da diese näher liegt. Hochwasser, Überschwemmungen durch Oberflächenabfluss nach Starkregen oder Schäden durch Rückstau sind nicht bekannt. Der Nadelwaldgraben durchzieht das Gewerbegebiet und teilt dieses in zwei Bereiche, die über die Konrad-Zuse-Straße miteinander verbunden sind. Das Gewässer quert die Straße in einem groß dimensionierten ARMCO-Durchlass (siehe Foto oben und Abb. 18). Der Bachlauf liegt zudem mehrere Meter tiefer als die Straße und die angrenzenden Betriebsflächen. Die potenzielle Hochwassergefährdung durch das Gewässer ist daher als eher gering einzustufen. Voraussetzung ist jedoch, dass der Abfluss am Durchlass der Straße frei ist.
