Kahlbach

Situation

Schulstraße und Flurbereich "In Enscherbüschgarten"

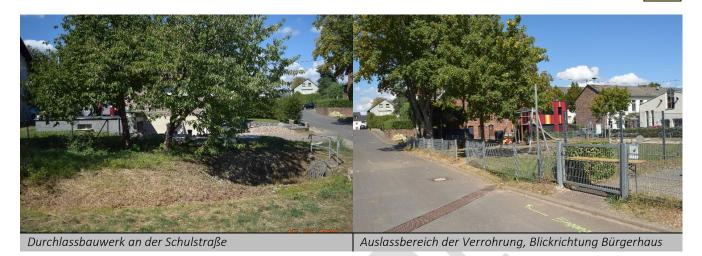
1

Der Kahlbach ist ein Gewässer 3. Ordnung. Er entspringt in südöstlicher Ortsrandlage und fließt außerhalb der Bebauung in östliche Richtung. Ein Teilabschnitt des Kahlbaches, östlich des Sportplatzes, war bereits Teil eines Aktion Blau Plus-Projektes. Das Gewässer kreuzt die Schulstraße und fließt im Weiteren rückseitig der Privatgrundstücke der Moselstraße. Bisher kam es unterhalb des Sportplatzes nicht zu geschädigten Anliegern, das Wasser breitet sich in unbebauter Fläche aus. Auch beim Ereignis im Juli 2021 kam es entlang des Bachlaufs nicht zu größeren Problemen. Allerdings haben nur wenige Zentimeter gefehlt und das Wasser wäre ins Bürgerhaus geflossen.

Die kritischste Stelle ist der Durchlass in der Schulstraße und der eingeengte Verlauf zwischen Bürgerhaus und Sportplatz. Hier sind die unmittelbaren Anlieger durch Rückstau gefährdet und waren bereits betroffen. Es wurde ein zusätzliches Rohr als Notentlastung angelegt, sodass die Rückstaugefährdung reduziert wird.

Zusätzlich wird der Durchlass in der Schulstraße durch Oberflächenwasser aus dem südlichen Waldgebiet beaufschlagt.

Erforderlich zur Entschärfung der innerörtlichen Engstelle an Schulstraße und Bürgerhaus ist eine regelmäßige Kontrolle und Unterhaltung des Durchlasses in der Schulstraße, der Ein- und Auslassbereiche am Durchlass sowie der Gewässerabschnitte ober- und unterhalb der Schulstraße, um den Normalabfluss zu gewährleisten und zusätzlich durch eine hochwasservorsorgend Gewässerunterhaltung die Rückstaugefährdung zu senken.

Maßnahmen	Zuständigkeit	Umsetzung
Bauliche Optimierung des Durchlassbereiches an Schulstraße	OG	kurzfristig
 Installation eines dreidimensionalen Einlassgitters mit schräg gestellten Stäben vor 		
der Verrohrung		
 Installation einer Aufkantung/ Randstein setzen oberhalb des Einlasses zur 		
verbesserten Wasseraufnahme		
Prüfung einer Entfernung der Zaunanlage an der Schulstraße, welche sich bei	OG	kurzfristig
Überlastung der Verrohrung in Fließrichtung befindet,		
 um Notabfluss in offenen Bachlauf zu gewährleisten und Zusetzen der Zaunanlage 		
durch Treibgut zu vermeiden

zumindest sollte Zaunabschnitt unmittelbar oberhalb der Verrohrung ausgespart werden		
Erstellung eines Gewässerunterhaltungskonzeptes für den Kahlbach unter Berücksichtigung und Festlegung von Überwachungsstrecken und Strecken mit erhöhtem Unterhaltungsbedarf zur Reduzierung der innerörtlichen Hochwassergefährdung, einschließlich der Festlegung der notwendigen Unterhaltungsmaßnahmen und -intervalle (bspw. regelmäßige Kontrolle der Weiden, ggf. Entfernung der Weiden aus Abflussprofil)	VG	kurzfristig
Sicherstellung der regelmäßigen Gewässerunterhaltung am Kahlbach: • gemäß Festlegung des zu erstellenden Gewässerunterhaltungskonzepts mit definierten Kontroll- und Unterhaltungsintervallen sowie -zuständen	VG	regelmäßig
 Sicherstellung der regelmäßigen Anlagenunterhaltung am Kahlbach im Bereich des Durchlassbauwerks Schulstraße und an Anlagen der Gemeinde am Gewässer dauerhafte Ermöglichung einer Sichtkontrolle in die Bauwerke durch Freischneiden der Ein- und Auslassbereiche 	OG	regelmäßig, dauerhaft

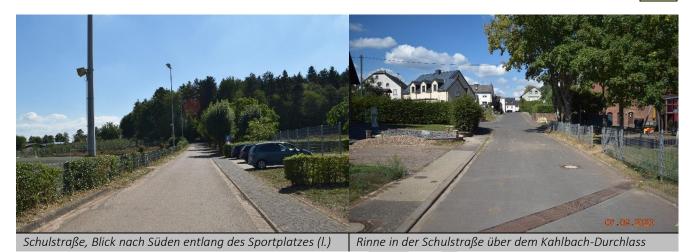
2

Die Schulstraße war bei zurückliegenden Ereignissen wasserführend, insbesondere aus Südosten, durch Abfluss von den Wirtschaftswegen und aus dem Wald. Das Wasser floss in der Vergangenheit auf den Sportplatz, weshalb durch die Ortsgemeinde eine Verwallung zwischen Straße und Platz errichtet wurde, um den Platz zu schützen. Dies führt dazu, dass das Wasser entlang der Straße bis zum Durchlass des Kahlbaches fließt und über die Rinne über dem Straßendurchlass in den Bach abgeschlagen werden soll, der jedoch bei Starkregen unter Umständen auch an dieser Stelle keine Kapazität mehr hat.

Um den Bachdurchlass in der Schulstraße zu entlasten und insgesamt den Oberflächenabfluss in die Schulstraße zu vermeiden, müssen zunächst die vorhandenen Anlagen der Außengebietsentwässerung ertüchtigt und zudem regelmäßig kontrolliert und freigehalten werden. So kann die ordnungsgemäße Entwässerung sichergestellt und die Überlastung noch vor Kapazitätsgrenze der Verrohrung vermieden werden. Zum Zeitpunkt der Ortsbegehung war das Einlassbauwerk der Außengebietsentwässerung am Waldrand zugewachsen und als solches nicht mehr erkennbar. Der Graben in Waldrandlage war ebenso dicht bewachsen und nur mäßig unterhalten, Durch die hochgewachsenen Wegebankette konnte der Abfluss im Weg nicht in den Graben gelangen.

Um auch bei Überlastung der Entwässerungseinrichtungen den Abfluss in die Schulstraße zu verhindern, kann im Kreuzungsbereich der Schulstraße und der einmündenden Wirtschaftswegen am Wald der Notabflussweg baulich derart hergestellt werden, dass das Wasser entlang des nach Nordosten verlaufenden Wirtschaftsweges (südlich des Sportplatzes) abgeleitet wird, sodass das Wasser außerhalb der Bebauung in Richtung Kahlbach abfließen kann. Hierzu sind geeignete Maßnahmen im Kreuzungsbereich und entlang des genannten Weges zu planen.

Maßnahmen	Zuständigkeit	Umsetzung
Sicherstellung der regelmäßigen Unterhaltung des Grabens, einschließlich der Einlass-	OG	regelmäßig
und Durchlassbauwerke/ regelmäßige Sichtkontrolle		
Bauliche Optimierung des Einlassbauwerks, bspw. durch Installation eines	OG	kurz- bis
dreidimensionalen Einlassgitters mit schräg gestellten Stäben		mittelfristig
Regelmäßiges Abschälen der (in Fließrichtung) rechtsseitigen Wegebankette, um Abfluss	OG	regelmäßig
aus Weg dem Graben zuzuführen und einen gezielten Abflusses Richtung Schulstraße zu		
vermeiden		
Bauliche Herstellung eines Notabflussweges und einer Wasserführung im	OG	mittelfristig
Kreuzungsbereich Schulstraße/ Wirtschaftswege und weiterführend entlang des nach		
Nordosten (südlich des Sportplatzes) verlaufenden Wirtschaftsweges und Abschlag in		
den Kahlbach		
Prüfung zur Verbesserung des Wasserrückhalts im Wald und Vermeidung des gezielten	Forst	kurzfristig

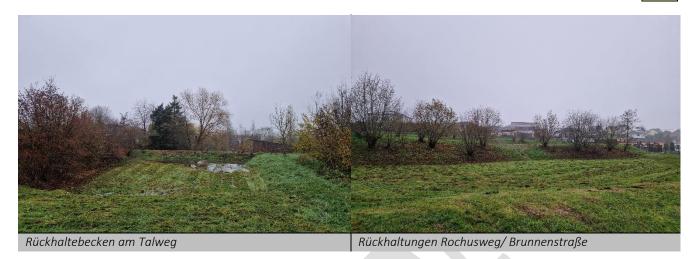
3

Situation Östlich des Talweges und der Brunnenstraße sowie östlich der Bebauung des Rochusweges bestehen Rückhalteeinrichtungen der Oberflächen- und Außengebietsentwässerung. Bei Überlastung der Gräben und Becken, kann eine Gefährdung der angrenzenden Privatgrundstücke bestehen.

Ziel Um die ordnungsgemäße Funktionsfähigkeit der Entwässerungseinrichtungen zu erhalten, ist eine regelmäßige Kontrolle und Unterhaltung der Anlagen sowie die Instandhaltung wichtig. Geprüft werden soll der Versagensfall der Einrichtungen und die entsprechenden Notüberläufe, sodass dadurch keine Bebauung gefährdet wird.

Maßnahmen	Zuständigkeit	Umsetzung
Zustandsprüfung der Notüberlaufe und (Mönch-)Bauwerke, ggf. Ertüchtigung/ Änderung	VG-Werke	kurzfristig
des Notüberlaufs für den Versagensfall zur Vermeidung einer Gefährdung der Bebauung		
Sicherstellung der regelmäßigen Unterhaltung der Anlagen zur Außengebiets- und	OG/ VG-	regelmäßig,
Oberflächenentwässerung, hier insb. die Rückhalteeinrichtungen östlich des	Werke	dauerhaft
Rochusweges sowie im Bereich Brunnenstraße/ Talweg		
 Freischneiden der Becken und Erhalt der Bemessungsvolumen 		
 Kontrolle und Erhalt der Funktionsfähigkeit der Notüberlaufe und Mönch-/ 		
Schachbauwerke		
Sicherstellung der Eigenvorsorge gegen Kanalrückstau und Oberflächenabfluss, v.a.	Anlieger	kurzfristig
 Sicherung von Wassereintrittswegen an Gebäuden 		
 Prüfung von Rückstausicherungen, regelmäßige Wartung bestehender Anlagen 		
Elementarschadenversicherung, Informations-, Verhaltens- und Risikovorsorge

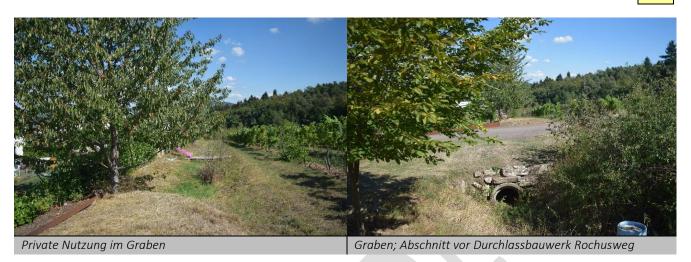
4

Die Flächen südlich der Ortslage und der Bebauung am Rochusweg und der Pfarrer-Alten-Straße entwässern in das dortige Grabensystem, das zu dem zuvor beschriebenen Rückhaltebecken Auch das nachfolgend beschriebene Rückhaltebecken in Verlängerung der Pfarrer-Alten-Straße entwässert in den Graben, der hinter den Grundstücksgrenzen des Rochusweges verläuft (siehe Fotos oben).

Zum Zeitpunkt der Ortsbegehung war der Graben nur mäßig unterhalten. Besonders der letzte Abschnitt vor dem Rückhaltebecken war kaum einsehbar, sodass nicht festgestellt werden konnte, ob die Voraussetzungen für einen schadarmen Abfluss im Graben gegeben waren. Zudem war der Graben über den gesamten Verlauf nicht gleichmäßig ausmodelliert, woraus sich unterschiedliche Abflusskapazitäten ergeben, was zu Rückstau innerhalb des Grabens und somit zum Ausufern des Wassers führen kann.

Private Flächen im Bereich des Durchlassbauwerks (siehe Foto oben rechts) liegen scheinbar tiefer als der Weg über dem Durchlass, sodass im Falle eines Rückstaus der Abfluss vielmehr auf das Privatgrundstück als über dem Durchlass hinweg geleitet wird. Zudem bestehen teilweise private Anlagen und Nutzungen im Abflussquerschnitt des Grabens.

Der Entwässerungsgraben soll auf die ursprüngliche Bemessung geprüft und ggf. wiederhergestellt werden, sodass die ordnungsgemäße Entwässerung sichergestellt wird – auch über eine folgende regelmäßige Unterhaltung. Insbesondere die Einlass- und Durchlassbauwerke müssen dauerhaft freigehalten werden, sodass sie einsehbar sind und eine Sichtkontrolle möglich ist.

Um bei Überlastung des Wegedurchlasses (in Verlängerung Markus-Kinn-Weg) das überstauende Wasser wieder unmittelbar dem Graben zuzuführen, ist über dem Durchlass der Notabfluss baulich herzustellen,

bspw. über eine Mulde im Weg oder eine Aufhöhung des Weges, sodass das Wasser in den Graben abfließen kann.

Maßnahmen	Zuständigkeit	Umsetzung
Ertüchtigung des Grabens/ Wiederherstellung eines einheitlichen Abflussprofils durch	VG-Werke	kurzfristig
Nachmodellierung und Wiederherstellung des ursprünglichen Bemessungsvolumens		
Entfernung des losen Steinmaterials aus dem Abflussquerschnitt und stattdessen	VG-Werke	kurzfristig
riegelhafte Anordnung der Steine zur effektiven Unterbrechung der Fließgeschwindigkeit		
und im Sinne einer einfacheren Unterhaltung		
Bauliche Optimierung des Durchlassbereiches auf Höhe der Wegeverbindung zum	OG	kurz- bis
Rochusweg (Verlängerung Martin-Kinn-Weg):		mittelfristig
 Anlage einer (Notabfluss-) Mulde im Weg oberhalb der Verrohrung, um Wasser bei 		
Überlastung des Durchlassbauwerks wieder dem Graben zuzuführen und Abfluss		
zum Rochusweg zu vermeiden		
 Prüfung alternativer Notentlastungen/ Anlage eines Bypasses durch Einbau eines 		
weiteres Rohrdurchlasses		
Regelmäßige Unterhaltung des Grabens, einschließlich der Durchlassbauwerke	OG/ VG-	regelmäßig

Freihaltung des Abflussquerschnitts 	Werke	
• besondere Berücksichtigung der Abschnitte vor und nach den Durchlassbauwerken,		
um unmittelbares Zusetzen und Überlastung zu vermeiden		
Beseitigung von Abflusshindernissen und Lagerungen aus dem Abflussbereich des	Anlieger	dauerhaft
Grabens		
Sicherstellung der Eigenvorsorge gegen Kanalrückstau und Oberflächenabfluss nach	Anlieger	kurzfristig
Starkregen, v.a.		
Sicherung von Wassereintrittswegen an Gebäuden		
Prüfung von Rückstausicherungen, regelmäßige Wartung bestehender Anlagen		
Elementarschadenversicherung		
Informations-, Verhaltens- und Risikovorsorge

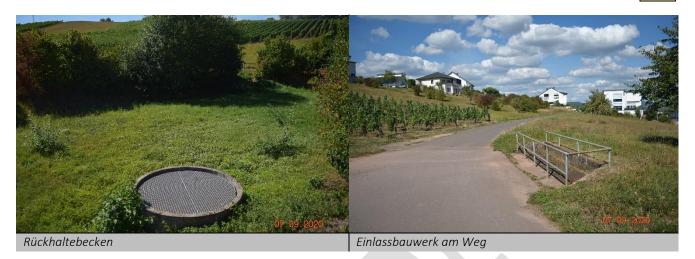
5

Das Rückhaltebecken ist grundsätzlich ausreichend dimensioniert und auch gut unterhalten. Der umgebende Zaun stellt bei Überlastung ein Abflusshindernis dar, da sich im Ereignisfall Treibgut davorsetzt und den Abfluss des Oberflächenwassers in das Becken verhindert und der Abfluss in Richtung der Bebauung erfolgt.

Das Einlassbauwerk am Weg (siehe Foto oben rechts) dient der Bewirtschaftung des Oberflächenabflusses aus den Wirtschaftswegen, es entwässert in den zuvor beschriebenen Graben. Das Einlassbauwerk und die Wasserzuführung vom Weg müssen regelmäßig unterhalten und sichergestellt werden. Baulich kann das Bauwerk verbessert werden. Bei langfristiger Erneuerung sollte es auch technisch überarbeitet werden.

Die Zuführung des Oberflächenwassers in das Becken soll optimiert werden. Zudem ist eine regelmäßige Kontrolle und Unterhaltung weiterhin erforderlich.

Maßnahmen	Zuständigkeit	Umsetzung
Gewährleistung einer verbesserten Zuleitung von Abfluss aus dem Weg in das	OG	kurzfristig
Rückhaltebecken durch bauliche Optimierung der Zaunanlage

Einkürzen der Stäbe im unteren Zaunabschnitt, sodass sich dieser im Ereignisfall		
nicht unmittelbar mit Material zusetzt und Abfluss auch bei extremer		
Beaufschlagung in Rückhaltebecken geführt werden kann		
Regelmäßige Kontrolle und Unterhaltung des Rückhaltebeckens zur Sicherstellung der	OG	regelmäßig
Funktionsfähigkeit

• Einschließlich der Berücksichtigung des Notüberlaufs in den Graben; ggf. Abschälen		
der Wegebankette, zur Vermeidung eines gerichteten Abflusses in Richtung Pfarrer-		
Alten-Straße		
Sicherstellung der regelmäßigen Kontrolle und Unterhaltung des Einlassbauwerks am	OG	regelmäßig
Weg		
Bauliche Optimierung des Einlassbauwerks	Gemeinde	langfristig
 Verwendung eines Schrägrostes, unter Berücksichtigung adäquater Stababstände, 		
um Anlage im Ereignisfall möglichst funktionstüchtig zu halten		
Sicherstellung der Eigenvorsorge für den Überlastungsfall der	Anlieger	kurzfristig
Entwässerungseinrichtungen (entsprechend der eignen Gefahrenlage, im Bereich der		
Pfarrer-Alten-Straße/ Rochusweg)

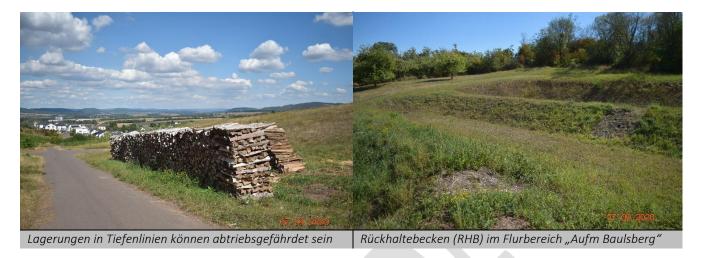
6

Die Tiefenlinie entlang des Wirtschaftsweges in Verlängerung der Pfarrer-Alten-Straße ist auch gemäß Sturzflutgefahrenkarte ein abflusssensibler Bereich, der bei Starkregen erhöht mit Oberflächenabfluss beaufschlagt wird. Zum Zeitpunkt der Ortsbegehung lagen Holzlagerungen innerhalb der Tiefenlinie, die unter Umständen abtriebsgefährdet sind. Zudem bergen die landwirtschaftlich genutzten Flächen je nach Bewirtschaftung und Bodenbearbeitung das Gefährdungspotenzial im Starkregenfall durch Bodenerosion und -abtrag zu verschärfen.

Das bestehende Rückhaltebecken wird nach Aussage der Ortsgemeinde nahezu nicht beaufschlagt. Der Abfluss bei Starkregen erfolgt vielmehr über Wirtschaftswege in Richtung Bebauun, auch weil das Becken oberhalb der beiden relevanten und abflusswirksamen Wege liegt. Es besteht keine Verbindung zwischen entwässernden Wirtschaftswegen und der Anlage, sodass die Rückhaltestruktur nur unzureichend genutzt werden kann, weil das Wasser der Wege nicht aufgenommen wird.

Ziel Die Entwässerungseinrichtungen müssen durch die Flächennutzer freigehalten und bei Bedarf gereinigt werden, sodass die ordnungsgemäße Entwässerung erhalten bleibt. Zudem sollte die Bewirtschaftung und Bodenbearbeitung der Flächen durch die Nutzer starkregen- und erosionssensibel erfolgen, um Bodenabtrag zu vermeiden, der die beschriebenen Entwässerungseinrichtungen unterhalb zusetzen würde.

Ziel Die Wasseraufnahme des bestehenden Beckens soll verbessert werden. Hierzu ist zu prüfen, wie das Oberflächenwasser der genannten Wege in das Becken abgeschlagen werden kann. Ergänzend können Rückhaltestrukturen auf den Freiflächen an der Wegekreuzung angelegt werden, sofern Flächenverfügbarkeit hergestellt werden kann.

Maßnahmen	Zuständigkeit	Umsetzung
 Verbesserung des Anschlusses zwischen entwässernden Flächen und Wegen zum Rückhaltebecken, um Abfluss in Richtung der Ortslage zu reduzieren u.a. durch Einrichtung von Abschlägen im westlich des Beckens befindlichen Wirtschaftsweg "Ober dem Widdenhofen, um im Weg geführten Abfluss sukzessive zu unterbrechen sowie Nutzung der vorhandenen Wegeanordnung (in diesem Bereich, Verlängerung der Straße "Zum Hummelsberg") zur Notentlastung: Absenken des seitlichen Weges (zum Flurbereich "Anwand ober dem obersten Tal"), um Wasser vom geteerten Weg (Verlängerung der Straße)) nach Osten zu leiten 	OG	kurzfristig
 Prüfung/ Anlage weiterer Kleinrückhaltestrukturen unterhalb des Rückhaltebeckens, um Wasser sukzessive zurückzuhalten bspw. durch Nutzung der unterhalb angrenzenden Gemeindefläche; entsprechende (Gelände-) Modellierung der Wegegabelung, um Wasser in Fläche leiten zu können; Ertüchtigung der Fläche zur Rückhaltung (ggf. durch Anlage einer leichten Verwallung/ kaskadenartiger Verwallungen um Abfluss zu bremsen) 	OG	kurz- bis mittelfristig

Sicherstellung der regelmäßigen Unterhaltung der Anlagen der Außengebietsentwässerung: dauerhafte Ermöglichung einer Sichtkontrolle in die Bauwerke Erhalt der ordnungsgemäßen Entwässerung	OG	regelmäßig, dauerhaft
Freihaltung des abflusssensiblen Bereiches in der bzw. im direkten Umfeld der Tiefenlinie abtriebsgefährdete Lagerungen sollten weiter oberhalb der Tiefenlinie platziert werden	Flächennutzer/ - eigentümer	dauerhaft
Erhalt der Grünlandnutzung sowie starkregenangepasste und erosionsschonende Nutzung der landwirtschaftlichen Flächen und Bodenbearbeitung zur Vermeidung von Bodenerosion in Tiefenlinien und Hangflächen mit potenzieller Abflussbildung in Richtung der Ortslage	Flächennutzer	dauerhaft

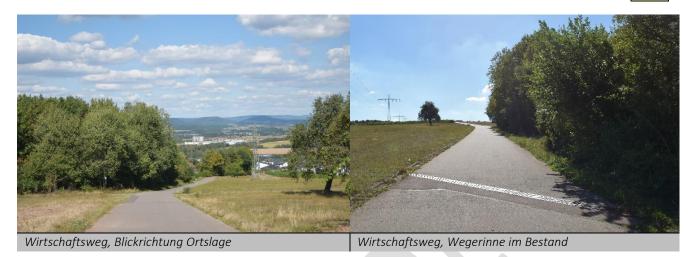
7

Wie für den Maßnahmenbereich um das Rückhaltebecken !Aufm Baulsberg" beschrieben, kommt es auch zu Oberflächenabfluss entlang des Weges in Verlängerung der Straße "Zum Hummelsberg". Bei intensiven Niederschlägen ist der Weg wasserführend bis in die bebaute Ortslage. Die im Weg angelegte Rinne zur Entwässerung (siehe Foto oben rechts) funktioniert nicht, sie ist ungeeignet, um (Starkregen-) Abfluss effizient abzuschlagen.

Eine Potenzialfläche zur Herstellung von Retentionsraum für Oberflächenwasser besteht an einer Weggabelung (siehe Foto unten rechts).

Möglich sind Abschläge des Wassers vom Weg in Richtung der Tiefenlinie, die zum Rückhaltebecken in Verlängerung der Pfarrer-Alten-Straße führt, sowie in die westlich des Weges befindlichen Waldflächen. Die Abschläge sollten als breite Mulden ausgebildet werden, ggf. unterstützt durch leichte Aufwallungen des Weges unterhalb, die das über die Mulde tretende Wasser zusätzlich abschlagen. Die gezielte Ableitung von Wasser in angrenzende Flächen muss mit dem Flächeneigentümer abgestimmt sein. Alternativ ist zu prüfen, ob eine breitflächige Ableitung durch Drehung des Weges möglich ist.

Maßnahmen	Zuständigkeit	Umsetzung
Herstellung von mehreren Abschlägen im Wirtschaftsweg, um Wasser in den Weg nach	OG	kurz- bis
Süden (zur Tiefenlinie Pfarrer-Alten-Straße) sowie in die westlich angrenzenden		mittelfristig
Waldflächen abzuleiten		
Anlage breiter, überfahrbarer, schräg verlaufender Mulden im Weg

Weiterführung der Abschläge im Bereich der westlich angrenzenden Flächen, um		
Wasser effizient ableiten zu können		
Bauliche Optimierung der quer im Weg verlaufenden Rinne im Bestand	OG	kurz- bis
 Anlage einer breiten, überfahrbaren Mulde im Wegeabschnitt der Rinne, um 		mittelfristig
Abfluss verbessert zu bremsen und in Verrohrung abzuschlagen		
Ertüchtigung der Fläche im Bereich vor der Wegegabelung als zusätzlichen	OG/ Flächen-	kurzfristig
Retentionsraum	eigentümer	
 Anlage kaskadenartiger Verwallungen auf der Fläche, um Abfluss zu bremsen 		
Sowie entsprechende Modellierung des Weges in diesem Abschnitt, um Abfluss aus		
Weg in Fläche abzuleiten		
Sicherstellung einer regelmäßigen Unterhaltung der Abschläge und Anlagen der	OG	regelmäßig
Außengebietsentwässerung		
 u.a. Freihaltung und ggf. Reprofilierung der Abschläge sowie der seitlich in 		
Fließrichtung angrenzenden Bereiche		
Abschälen der Bankette, Freihaltung der Entwässerungsrinnen

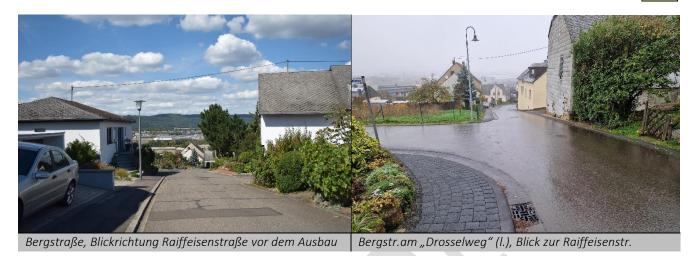
8

Anlieger der Berg-, Raiffeisen- und Moselstraße berichten von Oberflächenabfluss in den Straßen bei Starkregen. Der Kurvenbereich der Bergstraße, im unteren Straßenabschnitt, wurde bereits aufgekantet, um die Wasserführung in der Straße zu verbessern. Mittlerweile wurde die Bergstraße erneuert, Verbesserungen der Starkregenvorsorge waren aufgrund des Gefälles nur sehr bedingt möglich. Bei zukünftigen Starkregen besteht weiterhin die Gefährdung des Abflusses entlang der steilen Straße und des Übertretens in Richtung Raiffeisenstraße, über den Fußweg im Kurvenbereich der Bergstraße und ggf. auch bei Überlastung der Aufkantung.

Über die Fußwegeverbindung erfolgt bei Starkregen auch Abfluss auch von der Raiffeisenstraße (zwischen Nr. 15 und 17) bis in die Straße "Im Wiesengrund"

Ziel Die Herstellung eines Notabflussweges ist im dichten innerörtlichen Bereich hier nicht möglich, da keine gezielte und durchgehende Wasserführung in unbebautes Gelände oder zu einem Vorfluter möglich ist.

Maßnahmen	Zuständigkeit	Umsetzung
Berücksichtigung der Starkregenvorsorge bei Straßenbaumaßnahme in der Bergstraße	OG	erfolgt
 Anpassung der Straßenneigung und Erhöhung des Bordsteins im Kurvenbereich, um 		
Wasserführung in der Straße zu verbessern		
Sicherstellung der Eigenvorsorge gegen Kanalrückstau und Oberflächenabfluss nach	Anlieger	kurzfristig
Starkregen, v.a.		
 Sicherung von Wassereintrittswegen an Gebäuden 		
 Prüfung von Rückstausicherungen, regelmäßige Wartung bestehender Anlagen

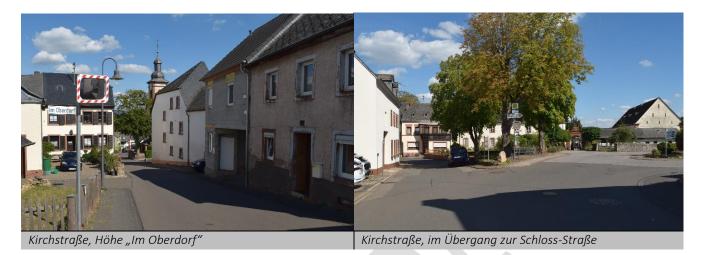
9

Auch die im dicht bebauten innerörtlichen Bereich gelegene Kirchstraße war bei vergangenen Starkregen erheblich wasserführend, Anlieger waren überwiegend durch Kanalrückstau betroffen. Bei der durchgeführten Straßenausbaumaßnahme wurde eine Regenabflussleitung gebaut, die das Wasser direkt aus dem Ort leitet. Dies konnte die Rückstauproblematik entschärfen. Der Regenüberlauf der Kirchstraße schlägt nach Auskunft der VG-Werke bei Überlastung in den Kahlbach unterhalb des Sportplatzes ab.

Ziel Im Rahmen der Eigenvorsorge sind durch die Anlieger der Kirchstraße Maßnahmen gegen Wassereintritt bei Starkregen zu ergreifen, sowohl gegen Oberflächenwasser als auch gegen Kanalrückstau.

Maßnahmen	Zuständigkeit	Umsetzung
Regelmäßige Prüfung und Unterhaltung des RÜ Kirchstraße und der Ableitung in den	VG-Werke	regelmäßig
Kahlbach		
Sicherstellung der Eigenvorsorge gegen Kanalrückstau und Oberflächenabfluss nach	Anlieger	kurzfristig
Starkregen, v.a.		
 Sicherung von Wassereintrittswegen an Gebäuden 		
 Prüfung von Rückstausicherungen, regelmäßige Wartung bestehender Anlagen 		
 Elementarschadenversicherung 		
Informations-, Verhaltens- und Risikovorsorge

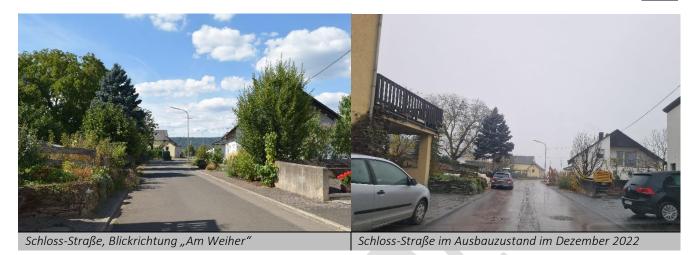
10

Zum Zeitpunkt der Ortsbegehung war die Schloss-Straße noch nicht ausgebaut (siehe Fotos oben). Beim Ausbau wurde ein negatives Dachprofil mit Mittelrinne errichtet. Dies kann die Wasserführung bei Starkregen verbessern. Angrenzende Grundstücke können dennoch von Wasserabfluss betroffen sein, sodass weiterhin die Notwendigkeit zur Eigenvorsorge gegeben ist.

Die Sturzflutgefahrenkarte zeigt für die Flächen zwischen "Am Weiher" und "Spitzwiese" Abflusskonzentrationen bei Starkregen. Hier sind ebenfalls Eigenvorsorgemaßnahmen zu prüfen und ggf. zu ergreifen.

Maßnahmen	Zuständigkeit	Umsetzung
Berücksichtigung der Starkregenvorsorge bei Straßenausbau der Schloss-Straße:	OG	In der
Anlage der Straße in einem negativen Dachprofil mit einer Mittelrinne		Umsetzung
Berücksichtigung der Starkregenvorsorge bei künftigen Straßenbaumaßnahmen der	OG	langfristig
Straße "Am Weiher"		
 Verbesserung der (Not-) Wasserführung im Straßenraum, um Starkregenabfluss 		
(potenziert durch anfallenden Abfluss aus Schloss-Straße) möglichst schadarm in		
nordöstlich angrenzende Freiflächen zu leiten (Flurbereich "In der mittelsten Flur")		
Sicherstellung der Eigenvorsorge gegen Kanalrückstau und Oberflächenabfluss nach	Anlieger	kurzfristig
Starkregen, v.a.		
 Sicherung von Wassereintrittswegen an Gebäuden 		
 Prüfung von Rückstausicherungen, regelmäßige Wartung bestehender Anlagen 		
• Elementarschadenversicherung, Informations-, Verhaltens- und Risikovorsorge

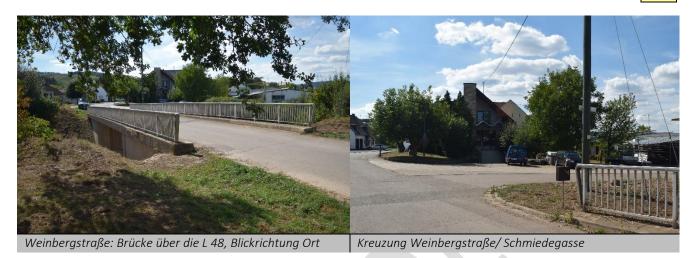
11

Situation Die Weinbergsflächen und Wirtschaftswege östlich der L48 entwässern Richtung Landesstraße und das Oberflächenwasser wird über die Brücke der Weinbergstraße in den Kreuzungsbereich zur Schmiedegasse geführt. Über das Einlassbauwerk östlich der Landesstraße soll der Abfluss abgeschlagen werden, allerdings funktioniert dies nicht immer und der Abfluss erfolgt in die Ortslage. Auch die Sturzflutgefahrenkarte zeigt die Abflusskonzentrationen, die dann jedoch durch die Wegeführung

Verhindert werden soll der Abfluss über die Brücke in die Bebauung. Hierzu müssen die Entwässerungseinrichtungen an den Wegen östlich der Landesstraße funktionieren und in Ordnung gehalten werden: die Einlassbauwerke sind freizuhalten, ebenso die Rinnen, sodass das Wasser in die Einlässe einströmen kann. Insgesamt sind die Entwässerungseinrichtungen zu ertüchtigen und die Wasserzuführung zu verbessern. Zusätzlich kann der Oberflächenabfluss vor dem Brückenbauwerk in den nach Nordosten führenden Weg entlang der Landesstraße abgeschlagen werden, bspw. durch eine breite Mulde im Kreuzungsbereich der Wirtschaftswege.

Maßnahmen	Zuständigkeit	Umsetzung
Ertüchtigung der örtlichen Entwässerungseinrichtungen im Bereich der Wegegabelung	OG	kurz- bis
zur Vermeidung des weiteren Abflusses in die Weinbergstraße		mittelfristig
 Anpassung des Gefälles bzw. der Wegeneigung, um Wasser aus dem Weg 		
verbessert in bestehende Rinne abzuschlagen		
Weiterführung der Pflasterung der Entwässerungsrinne, um ungehinderten Abfluss		
hin zur Rinne zu gewährleisten

Herstellung eines Notentlastung im Kreuzungsbereich der Wirtschaftswege, um den	Gemeinde	kurz- bis
Oberflächenabfluss nach Nordosten in den Weg entlang der Landesstraße abzuleiten		mittelfristig
Sicherstellung einer regelmäßigen Unterhaltung der Abschläge und Anlagen der	OG	regelmäßig
Außengebietsentwässerung		
Kontrolle und Reinigung der Einlassbauwerke		
Abschälen der Bankette, Freihaltung der Entwässerungsrinnen		
Sicherstellung der Eigenvorsorge gegen Kanalrückstau und Oberflächenabfluss nach	Anlieger	kurzfristig
Starkregen, v.a.		
Sicherung von Wassereintrittswegen an Gebäuden		
Prüfung von Rückstausicherungen, regelmäßige Wartung bestehender Anlagen		
 Elementarschadenversicherung 		
Informations-, Verhaltens- und Risikovorsorge
