Starkregen- und Hochwasservorsorge

für die Verbandsgemeinde Gerolstein

Maßnahmensteckbriefe

REUTH

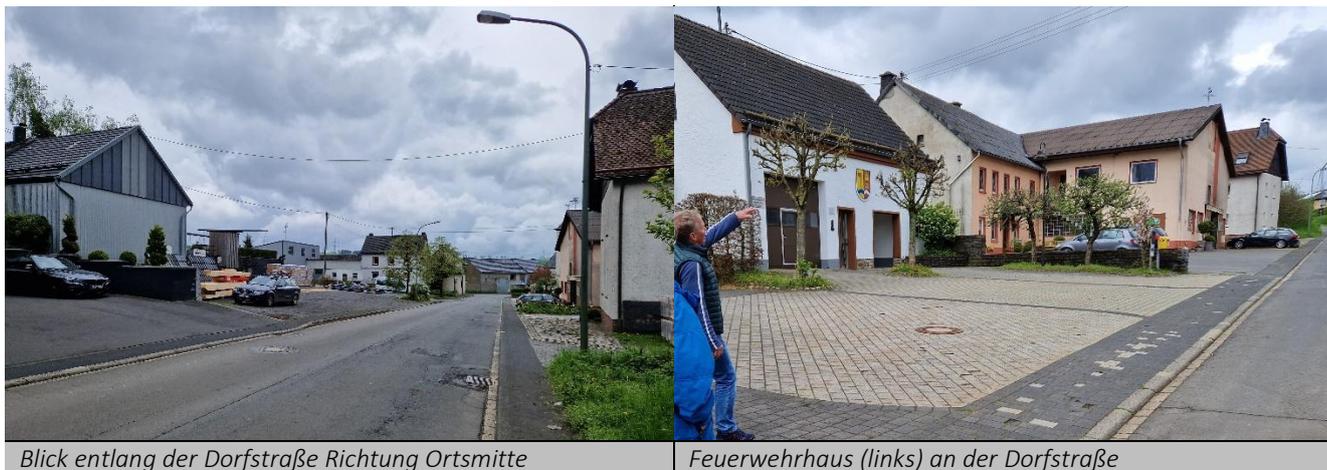
Dorfstraße (L 23)/ Neuensteiner Weg/ Auf der Haustert

Situation Entlang der Dorfstraße kann es bei Starkregen zu Oberflächenabfluss aus nördlicher Richtung kommen, verstärkt durch Zufluss aus dem Neuensteiner Weg und von der Straße „Auf der Haustert“ sowie durch Überlastung des Kanals. Das Wasser aus dem Neuensteiner Weg fließt den Erfahrungen nach teils in die Dorfstraße und teils in nördliche Richtung zum Ribbach (Zufluss zum Reuther Bach). Schäden, die nach Starkregenabfluss dort am Wirtschaftsweg entstanden, wurden durch die Ortsgemeinde behoben. Bebauung war durch den Abfluss entlang der L 23 zum Ribbach nicht gefährdet, da das Wasser linksseitig der Straße abfließt und die Gebäude (Dorfstraße 1, 3 und 5) rechts der Straße stehen.

Entlang der Dorfstraße innerorts befinden sich jedoch Grundstücke und Hauszugänge bzw. Garagenzufahrten unterhalb des Straßenniveaus, mit Gefälle von der Straße zum Objekt. Diese sind gemäß Sturzflutgefährdungskarte besonders gefährdet, wenn die Wasserführung in der Straße überlastet ist und das Wasser auf den Gehweg und in die Anliegergrundstücke ausufert.

Ziel Im Rahmen der Eigenvorsorge müssen die Anlieger der genannten Straßen die mögliche individuelle Betroffenheit am eigenen Gebäude und auf dem Grundstück, mit Hilfe der Sturzflutgefährdungskarten, prüfen und bei erkennbarer Gefährdung geeignete Maßnahmen zur Sicherung der Gebäude gegen Wassereintritt ergreifen.

Maßnahmen	Zuständigkeit	Umsetzung
Aufstellung eines Alarm- und Einsatzplans Hochwasser und Starkregen für den Bereich der Ortsgemeinde Reuth	VG (Wehrleitung)	mittelfristig
Regelmäßige Unterhaltung der Entwässerungseinrichtungen in der Dorfstraße, im Neuensteiner Weg und Auf der Haustert: Reinigung der innerörtlichen Straßenabläufe	OG	regelmäßig
Sicherstellung der Eigenvorsorge gegen Oberflächenabfluss nach Starkregen und Kanalrückstau (Dorfstraße, Neuensteiner Weg, Auf der Haustert), v.a. <ul style="list-style-type: none"> • Sicherung von Wassereintrittswegen an Gebäuden • Prüfung von Rückstausicherungen, regelmäßige Wartung bestehender Anlagen • Elementarschadenversicherung • Informations-, Verhaltens- und Risikovorsorge 	Anlieger	kurzfristig

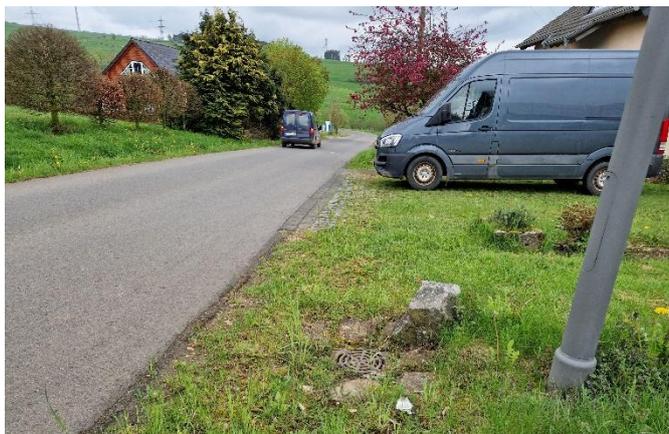
Einlass an der Straße „Auf dem Stein“

Maßnahmen	Zuständigkeit	Umsetzung
Aufsetzen eines dreidimensionalen Einlassgitters (Domgitter/ Gitterkorb) auf den Einlass vor Grundstück „Auf dem Stein 3“, sodass sich der Einlass nicht so schnell mit Material zusetzt	OG	mittelfristig
Sicherstellung der regelmäßigen Unterhaltung der Entwässerungseinrichtungen zur Oberflächenentwässerung im Bereich „Auf dem Stein“ <ul style="list-style-type: none"> • Unterhaltung der Entwässerungsmulden • Reinigung und Freihaltung der Einlässe 	OG	regelmäßig
Sicherstellung der Eigenvorsorge gegen Oberflächenabfluss nach Starkregen (auch durch Versagen der Entwässerungseinrichtungen) und Kanalarückstau (Dreesweg, Auf dem Stein), v.a. <ul style="list-style-type: none"> • Sicherung von Wassereintrittswegen an Gebäuden • Prüfung von Rückstausicherungen, regelmäßige Wartung bestehender Anlagen • Elementarschadenversicherung • Informations-, Verhaltens- und Risikovorsorge 	Anlieger	kurzfristig

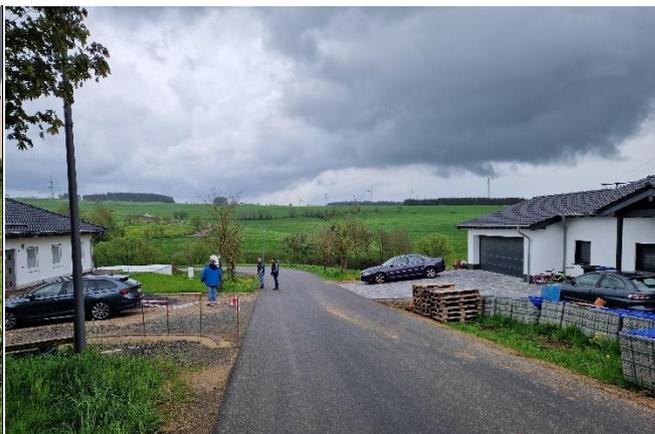
Blick entlang der Straße Richtung Reuther Bach

Situation Von der Dorfstraße kann es bei Starkregen zu Oberflächenabfluss in den Dreesweg und entlang des Parkplatzes in die nach Süden verlaufende Straße und das Neubaugebiet „Auf dem Stein“ kommen. Insbesondere auch bei Überlastung des innerörtlichen Kanalsystems und der Entwässerungseinrichtungen entlang der Straße „Auf dem Stein“ sind die Anliegergrundstücke erhöht gefährdet, da nahezu keine Wasserführung im Straßenraum besteht und die Grundstücke links und rechts der Straße tiefer liegen und Gefälle von der Straße zu den Wohnobjekten und Garagen besteht (siehe Foto oben). Das in der Straße abfließende Wasser könnte schadarm in Richtung Reuther Bach geführt werden und abfließen. Der Oberflächenwasserkanal in der Straße führt das Wasser aus der Bebauung heraus und schlägt es in den Bach ab.

Die örtlichen Gegebenheiten, mit der geringen Wasserführung in der Straße und den Entwässerungsmulden zwischen Straße und Bebauung (zumindest im oberen Teil) und der niedriger liegenden Bebauung bedingen jedoch, dass es zu einem Übertritt auf die Privatgrundstücke kommen kann und eine Sicherung der Wassereintrittswege an den Objekten erforderlich sein kann.

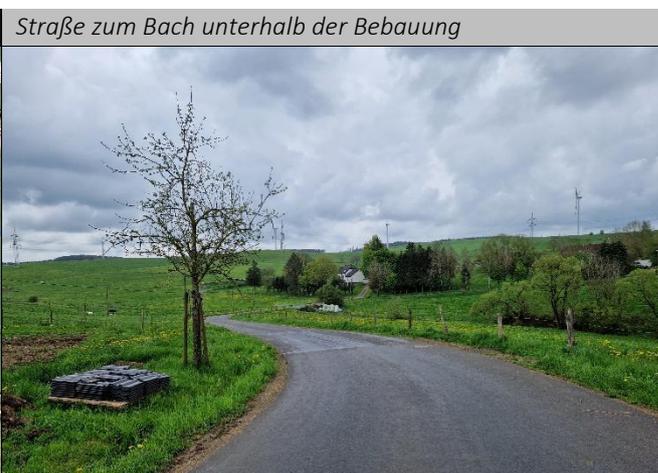
Straße zum Bach unterhalb der Bebauung

Unterhalb der Garagenzufahrt von Nr. 7 kann das Oberflächenwasser im offenen Graben links der Straße verbleiben bis zum Abschlag in den Bach. Eine gezielte Ableitung zum Bachtal war zum Zeitpunkt der Ortsbegehung bereits vorbereitet. Unterhalb des Grundstücks Nr. 7 besteht keine Bebauung mehr. Bei Überlastung des Abschlags kann das Wasser ebenfalls schadarm verströmen bzw. entlang der Straße abfließen.

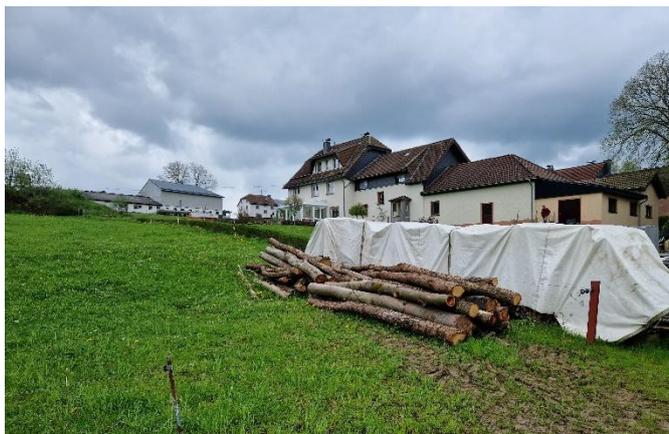
Rückseite der Dorfstr. 42-44, Abfluss aus Bildmitte links

Situation Die Sturzflutgefährdungskarten zeigen zwei markante Abflusskonzentrationen bei Starkregen in zwei Tiefenlinien, die im Flurbereich „In der Krumbach“, westlich der Grundstücke Dorfstraße 42 und 44 zusammentreffen. Die westliche der beiden Tiefenlinien führt Oberflächenabfluss aus dem Bereich westlich des landwirtschaftlichen Betriebs zum Flurbereich „In der Krumbach“. Hier besteht kein Problem für die genannte Bebauung; ggf. sind Eigenvorsorgemaßnahmen auf den Flächen des landwirtschaftlichen Betriebs notwendig.

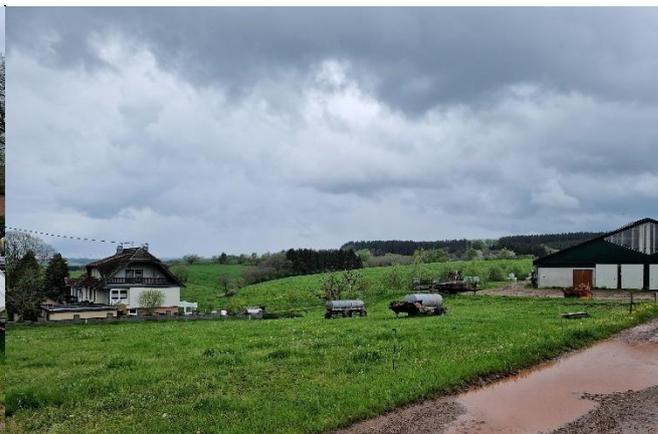
Hof Im Bereich „Auf der Schlack“, links Dorfstr. 42-44

Die östliche der genannten Abflusskonzentrationen beginnt im Flurbereich „Auf der Schlack“ und führt über die Zufahrt und die Hoffläche vor der landwirtschaftlichen Halle weiter in südwestliche Richtung, wo der Abfluss weiter in den Privatgrundstücken der Wohnbebauung Dorfstraße 42 und 44 verläuft. Hiervon war bei vergangenen Ereignissen der Anlieger Dorfstraße 42 betroffen. Der Oberflächenabfluss vom oberhalb gelegenen Hof führte zu einem Wasserstand von etwa 20 cm auf der Terrasse.

Ziel Eine Betroffenheit des Gebäudes ist bislang nicht eingetreten. Eigenvorsorgemaßnahmen sollten durch die Anlieger jedoch geprüft und bei Gefährdung der Gebäudeeintrittswege (Türen, Fenster, Lichtschächte, Kellerzugänge u.a.) ergriffen werden. Dies kann bspw. durch Errichtung einer Mauer oder Aufwallung erfolgen, sodass der Starkregenabfluss nicht zur Terrasse oder zum Gebäude abfließt. Zu berücksichtigen ist, dass dadurch keine gezielte Ableitung auf das bebaute Nachbargrundstück und eine Gefährdung der dortigen Bebauung entsteht.

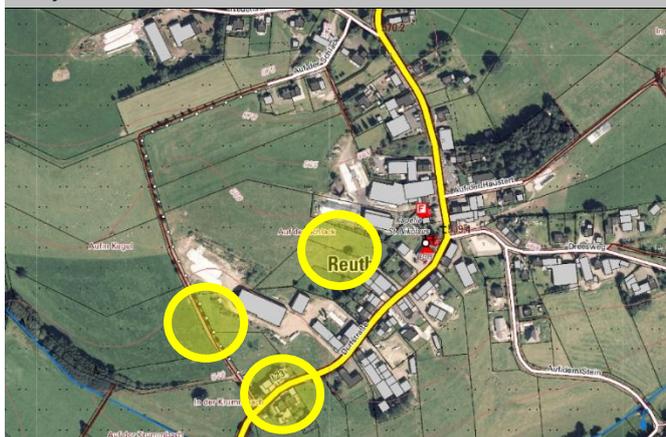
Abflusskonzentration zum Flurbereich „In der Krumbach“

Um eine gezielte Wasserführung für den Starkregenfall zu erhalten, der eine Ausuferung bis zur Terrasse oder den Gebäuden vermeidet, bedarf es der Umsetzung einer Maßnahme auf den privaten Grundstücken, die nur mit Zustimmung der Grundstückseigentümer umsetzbar wäre. Ist dies möglich, kann bspw. durch Anlage einer Mulde vom Hof des landwirtschaftlichen Betriebs bis in den Flurbereich „In der Krummbach“ eine Wasserführung ausgebildet werden, die das im Starkregenfall oberflächlich abfließende Wasser aufnimmt und ableitet. Über den Hof des landwirtschaftlichen Betriebs kann dies als offener Graben mit Überfahrt, als Verrohrung, als breite Mulde in der Hoffläche oder auch durch Befestigung des Hofes erfolgen.

Im Weiteren ist dann zu konzipieren, wie das Wasser schadarm und ohne Gefährdung der Bebauung weitergeführt werden kann, sodass es nicht, wie bisher, in der Tiefenlinie über die Privatgrundstücke abfließt. Zu prüfen ist, ob ein vorhandenes Schachtbauwerk im Bereich des Betriebs genutzt werden könnte, um das Wasser dorthin abzuleiten.

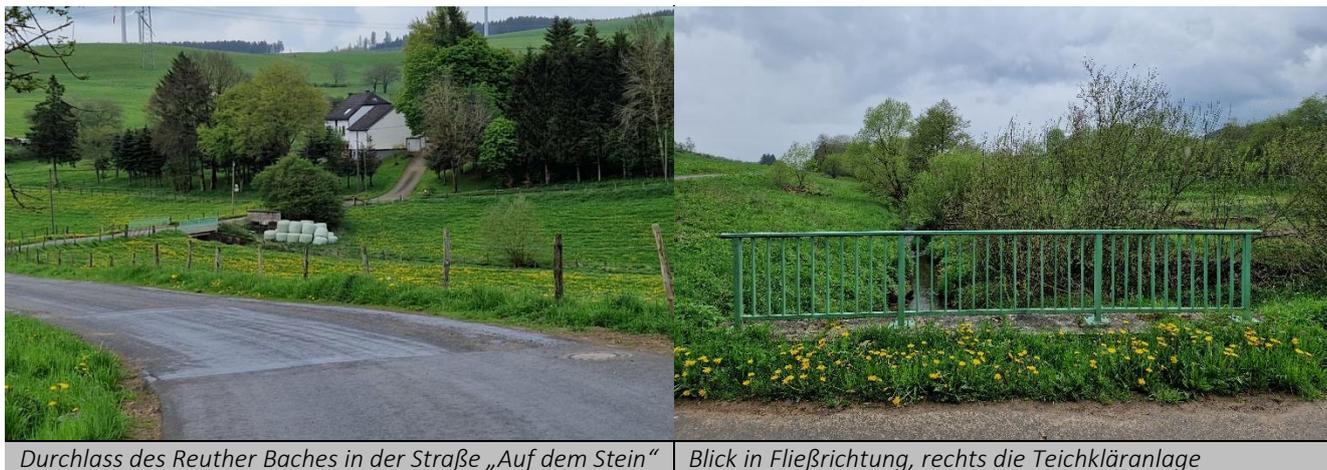
Durchlass des Reuther Baches in der Straße „Auf dem Stein“ | Blick in Fließrichtung, rechts die Teichkläranlage

Situation Der Reuther Bach entspringt südöstlich der Ortslage und fließt, ohne Querung der bebauten Ortslage, südlich von ihr in westliche Richtung nach Neuendorf. Am Bach sind Rundballen gelagert (Bereich in Verlängerung „Auf dem Stein“, Foto oben links), die bei Hochwasser eine Gefahr darstellen, wenn sie abgetrieben werden und nachfolgende Durchlassbauwerke zusetzen. Eine hochwasserangepasste Nutzung der potenziell überschwemmten Flächen beiderseits des Baches muss durch die Flächeneigentümer bzw. -nutzer sichergestellt werden.

Die Teichkläranlage der Verbandsgemeindewerke war durch das Ereignis 2021 stark betroffen. Durch Hochwasser des Baches wurde die Zaunanlage zerstört, zusätzlich kam es zu erheblichem Oberflächenabfluss von der L 23 in den Reuther Bach.

Eine Vergrößerung des Hochwasserrückhalts, mit positiver Auswirkungen für den Bereich der Kläranlage und die nachfolgende Ortslage Neuendorf, kann ggf. am Durchlass des Reuther Baches in Verlängerung der Straße „Auf dem Stein“ erreicht werden. Am dortigen Brückenbauwerk kommt es bereits zu schädlichem Rückstau in die benachbarten Grünlandflächen. Durch Drosselung des Abflusses an der Brücke, etwa durch Verengung des Abflussquerschnitts unmittelbar an der Brücke oder ein

vorgeschaltetes Sperrbauwerk (bspw. Trägerbohlenwand) mit gedrosseltem Abfluss, könnte der Durchlass an der Kläranlage entlastet werden. Durch zusätzliche Erhöhung des Wegedammes, in Verlängerung der Straße „Auf dem Stein“, könnte auch das Rückhaltevolumen vergrößert werden. Dies müsste im Rahmen einer Vorplanung geprüft werden.

Maßnahmen	Zuständigkeit	Umsetzung
Erstellung eines Gewässerunterhaltungskonzeptes für den Reuther Bach unter Berücksichtigung und Festlegung von Überwachungsstrecken und Strecken mit erhöhtem Unterhaltungsbedarf, einschließlich der Festlegung der notwendigen Unterhaltungsmaßnahmen und -intervalle	VG	Auftrag vergeben
Sicherstellung der Eigenvorsorge an der Kläranlage zur Sicherung gegen Bachhochwasser und Oberflächenabfluss nach Starkregen	VG-Werke	kurzfristig
Sicherstellung der regelmäßigen Gewässerunterhaltung am Reuther Bach, gemäß Festlegungen im erstellten Gewässerunterhaltungskonzept	VG	regelmäßig
Sicherstellung der Anlagenunterhaltung an den Durchlassbauwerken in den Wirtschaftswegen am Reuther Bach: <ul style="list-style-type: none"> regelmäßige Kontrolle der Durchlässe auf kurzfristigen Unterhaltungsbedarf dauerhafte Ermöglichung einer Sichtkontrolle durch Freischneiden des Ein- und Auslassbereiches 	OG	regelmäßig

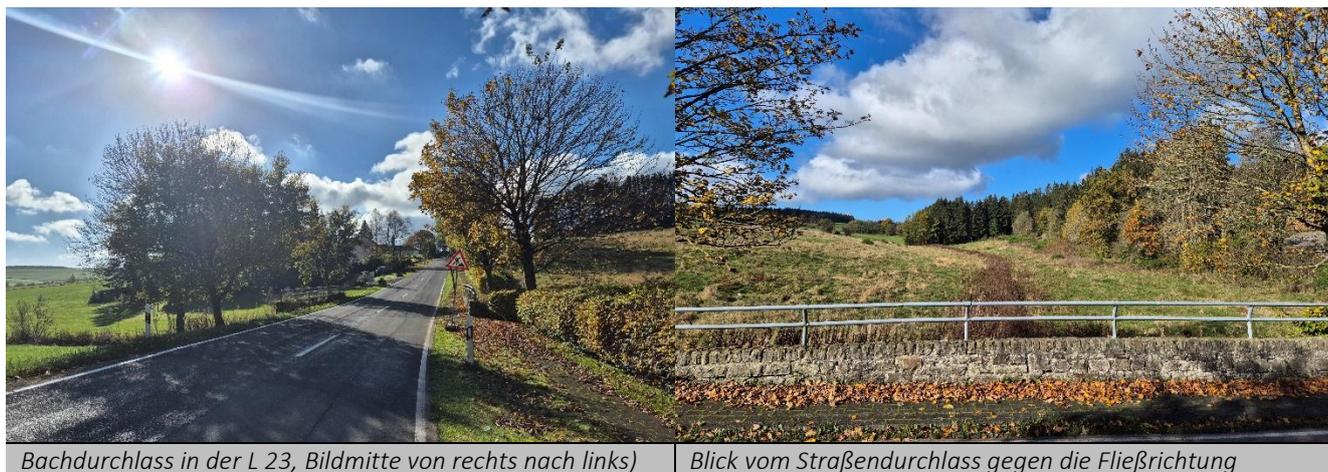
Situation Der Ribbach ist ein Gewässer 3. Ordnung, er entspringt nordwestlich der Ortslage Reuth und der Bundesstraße. Sowohl an der Bundesstraße als auch hier an der L 23 kommt es bei Hochwasser zu Rückstau in die unbebauten Flächen. Die Wiesenflächen werden hier schadarm eingestaut, ohne dass Bebauung gefährdet ist.

Ziel Grundsätzlich ist es jedoch sinnvoll, entlang der insbesondere durch Starkregen zukünftig stärker beanspruchten kleineren Gewässer den Hochwasserrückhalt in den unbebauten Gewässerauen und Fluren zu vergrößern, da eine Pufferung des Abflusses erreicht wird, die wiederum unterliegenden Gemeinden, wie hier bspw. der Ortsgemeinde Neuendorf in der Verbandsgemeinde Prüm, zugutekommt. Dies kann in einem Fall wie diesem, wo Rückhalt auf dem Gebiet einer Ortsgemeinde erfolgt, für die eine solche Maßnahme keine direkte Hochwasservorsorge bedeutet, in einem Gewässerprojekt umgesetzt werden, in dem das gesamte Gewässer oder größere Fließabschnitte betrachtet und bearbeitet werden. Dann sollte man hier auch auf die Bereitschaft zur Flächenbereitstellung der Flächeneigentümer

Maßnahmen	Zuständigkeit	Umsetzung
Erstellung eines Gewässerunterhaltungskonzeptes für den Ribbach unter Berücksichtigung und Festlegung von Überwachungsstrecken und Strecken mit erhöhtem Unterhaltungsbedarf, einschließlich der Festlegung der notwendigen Unterhaltungsmaßnahmen und -intervalle	VG	Auftrag vergeben
Erhöhung des Hochwasserrückhalts vor Durchlassbauwerken/ an Querstrukturen im Gewässer, im Rahmen eines Gewässerprojekts am Ribbach und am Reuther Bach (in Abstimmung und Kooperation mit der VG Gerolstein)	VG Prüm	langfristig
Sicherstellung der regelmäßigen Gewässerunterhaltung am Ribbach, gemäß Festlegungen im erstellten Gewässerunterhaltungskonzept	VG	regelmäßig
Sicherstellung der Anlagenunterhaltung am Durchlass des Ribbaches in der L 23	LBM	regelmäßig
Sicherstellung der Eigenvorsorge gegen Oberflächenabfluss nach Starkregen und Kanalarückstau (Dorfstraße), v.a. <ul style="list-style-type: none"> • Sicherung von Wassereintrittswegen an Gebäuden • Prüfung von Rückstausicherungen, regelmäßige Wartung bestehender Anlagen • Elementarschadenversicherung • Informations-, Verhaltens- und Risikovorsorge 	Anlieger	kurzfristig

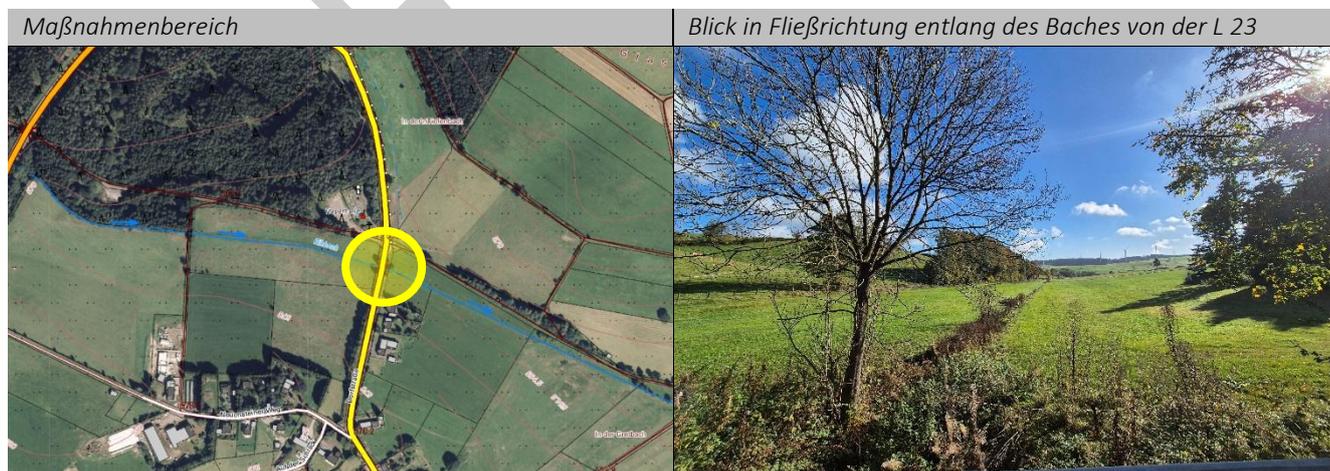
zurückkommen. Da der Reuther Bach, in den der Ribbach mündet, erst im Bereich der VG Prüm ein für die Bebauung kritisches Gewässer ist, sollte ein solches Gewässerprojekt durch die VG Prüm, in Abstimmung und Kooperation mit der VG Gerolstein, initialisiert werden

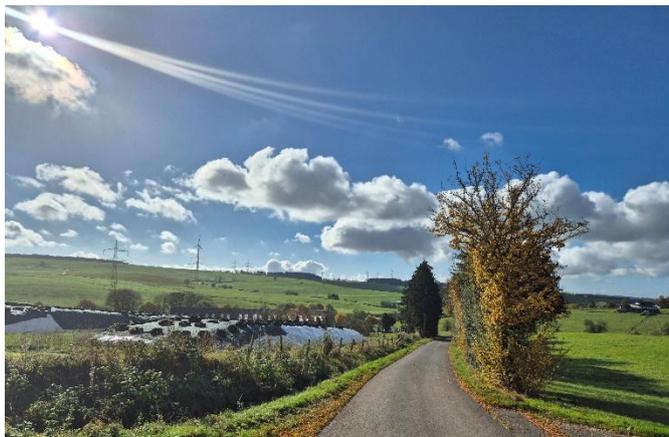
Blick entlang des Weges, links der Hof

Situation Die Sturzflutgefährdungskarte zeigt eine hohe Betroffenheit des landwirtschaftlichen Betriebs durch wild abfließendes Oberflächenwasser im Starkregenfall, wodurch es auch zu bis zu 50 cm hohem Wasseraufstau auf der nördlichen Gebäudeseite kommen kann.

Ziel Im Rahmen der Eigenvorsorge muss die individuelle Betroffenheit am eigenen Gebäude und auf den Betriebsflächen, mit Hilfe der Sturzflutgefährdungskarten, geprüft und bei Erfordernis geeignete Maßnahmen zur Sicherung der Gebäude gegen Wassereintritt ergriffen werden. Eine schadarme Ableitung kann über die unbebauten, landwirtschaftlich genutzten Flächen in das Bachtal hergestellt werden. Berücksichtigt werden sollte, dass in den ohnehin abflussgefährdeten Bereichen keine erosionsanfällige Bewirtschaftung erfolgt, sodass eine Vermeidung von Bodenerosion und -abtrag ins Gewässer vermieden wird.

Maßnahmen	Zuständigkeit	Umsetzung
Sicherstellung der Eigenvorsorge gegen Oberflächenabfluss nach Starkregen und Kanalarückstau, v.a. <ul style="list-style-type: none"> • Sicherung von Wassereintrittswegen an Gebäuden • Prüfung von Rückstausicherungen, regelmäßige Wartung bestehender Anlagen • Elementarschadenversicherung • Informations-, Verhaltens- und Risikovorsorge 	Anlieger	kurzfristig

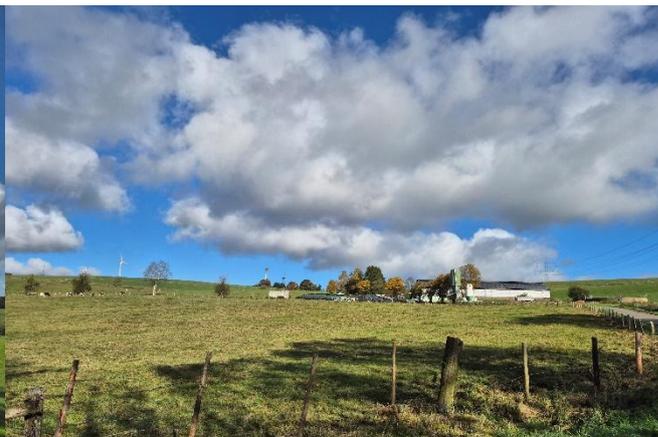
Blick von Ribbach und Reuther Bach zum Hof

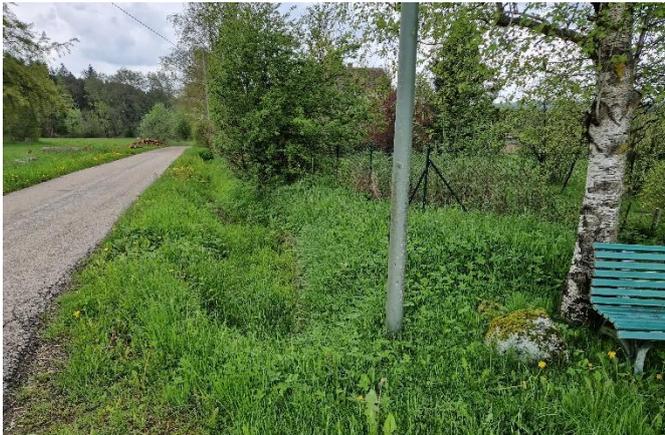
Graben am Weg oberhalb des Grundstücks Neureuth 16

Situation Aus der Sturzflutgefährdungskarte gehen unterschiedliche Gefährdungen für die Einzelbebauungen im Bereich Neureuth hervor. Im Bereich Neureuth 16 waren Gebäude und Grundstück durch Oberflächenabfluss nach Starkregen und durch Überlastung der Entwässerungsgraben, Einlassbauwerke und der Kanalisation betroffen. Eigenvorsorgemaßnahmen wurden nach eigenem Bekunden bereits umgesetzt. Auch die Ortsgemeinde hat im Nachgang des Ereignisses bereits Maßnahmen ergriffen, den Graben freigemacht, das zerstörte Rohr in der Überfahrt erneuert und eine uneinheitliche Dimensionierung zweier Rohre angepasst.

Ziel Für eine zukünftige Entlastung der Situation muss eine regelmäßige Unterhaltung der Entwässerungseinrichtungen (Gräben, Durchlässe und Einlassbauwerke) durch die Ortsgemeinde erfolgen. Zu prüfen und klären ist, ob die Durchlässe in den Grundstückszufahrten den Anliegern gehören oder im Eigentum der Ortsgemeinde verblieben sind. Der entsprechende Eigentümer muss hier die Unterhaltung der Durchlässe sicherstellen.

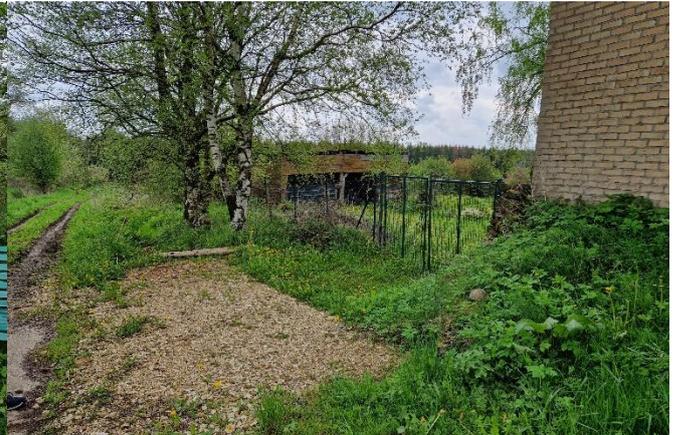
Zufahrt zum Garten Neureuth 16

Im Rahmen eines Ortstermins wurden Eigenvorsorgemaßnahmen vorgeschlagen, wie etwa die Ausgestaltung einer einer Abflusmulde im Bereich der Grundstückszufahrt, zur Ableitung des Wassers und Vermeidung des Abflusses zum Haus hin. Zudem wurde zu Kanalrückstau beraten und zur Isolierung des Kellers.
