Ortsgemeinde | Winkel Ortslage Niederwinkel Code WIN_01 Kennzeichnung ①

Bereich | Brühlenbach (auch: Trommelbergbach)

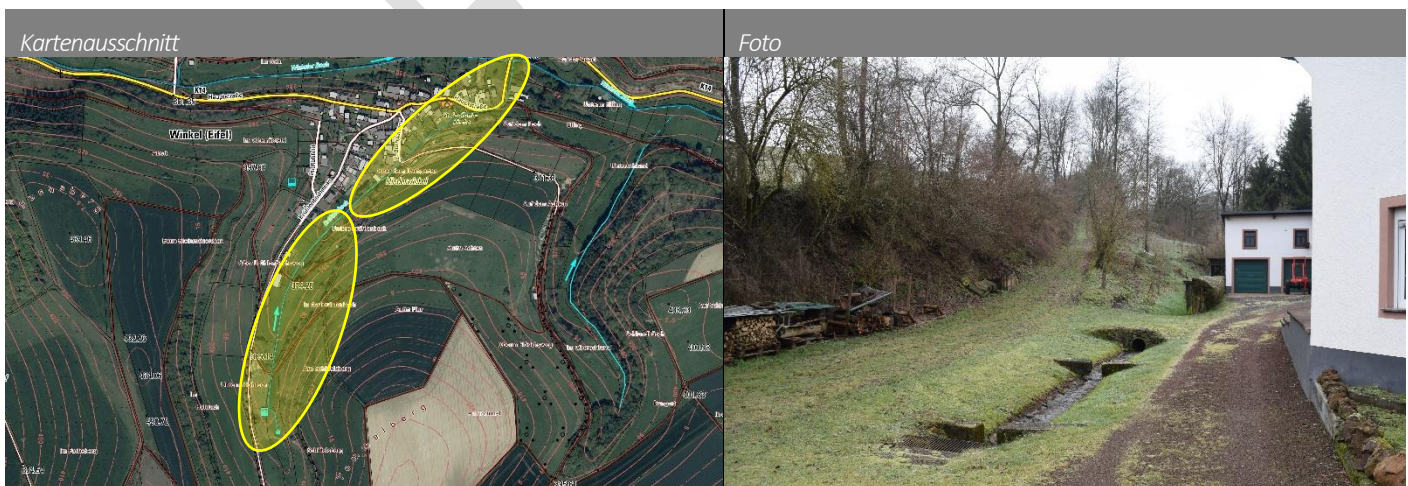
Problemstellung | Der Brühlenbach entspringt unweit, südlich der bebauten Ortslage, quert diese überwiegend verrohrt und mündet dann in den Winkeler Bach. Im Oberlauf fließt der Bach in einer natürlich belassenen Rinne und ist von flach daran angrenzenden Grün- und Weidelandflächen umgeben, die im Starkregenfall einer natürlichen Retention dienen. Jedoch ist anzumerken, dass sich im erweiterten Abflusskorridor abtriebsgefährdete Vegetation befindet, welche durch einen Starkregenabfluss mitgerissen werden und das Einlassbauwerk an der Straße „Zum Borngarten“ zusetzen kann. Der Bereich vor der Verrohrung sowie das Einlassbauwerk selbst stellen weitere Gefahrenfaktoren bei Hochwasserführung dar. Hier besteht ein erhöhtes Verklausungs- und Rückstaurisiko, was im Ereignisfall zum oberflächlichen Abfluss durch die Ortslage führt. In diesem Fall würde das Wasser entlang der hinteren Grundstücksgrenzen der Straße „Zum Borngarten“ auf die Hauptstraße weitergeleitet werden und sich hier flächig verteilen.

Zielsetzung | Um ein Zusetzen des Einlassbauwerks zu vermeiden und den Abfluss in die Verrohrung möglichst freizuhalten, ist der Oberlauf und das umgebende Gewässerumfeld des Brühlenbaches regelmäßig zu kontrollieren und der Abflussquerschnitt freizuhalten. Das Einlassbauwerk sowie der Bereich vor der Verrohrung sollten baulich überarbeitet werden, um den Hochwasserabfluss zu verbessern. Auch diesen Abschnitt gilt es regelmäßig zu unterhalten, sodass die Anlagen auch bei höherer Wasserführung funktionsfähig sind. Bei künftigen Straßenausbaumaßnahmen der Hauptstraße, sollte die Entwässerung vor dem Hintergrund des Starkregenabflusses genau geprüft und der Notabflussweg des Brühlenbaches in der Straße verbessert werden.

Maßnahmen	Beschreibung	Zuständigkeit	Umsetzung
	Information und Anweisung des Flächennutzers zur Entfernung der Heckenbepflanzung in und an der Gewässerrinne/ zur Freihaltung der Tiefenrinne	VG/ OG	kurzfristig
	bauliche Optimierung des Einlassrosts und des Gewässerabschnitts vor der Verrohrung: Entfernung der Querriegel und ggf. Rückbau des Durchlasses vor dem Einlassbauwerk; Verwendung eines dreidimensionalen Einlassgitters mit schräg gestellten Stäben unter Anwendung eines flacheren Winkels	OG	kurzfristig
	Prüfung und Konzeptionierung eines Notabflussweges bei zukünftigem Ausbau der Hauptstraße zur Ableitung von Starkregenabfluss in den Winkeler Bach	Straßenbaulast-träger/ OG	langfristig
	Erhöhung der Eigenvorsorge gegen Starkregenabfluss aus dem Brühlenbach entsprechend der eigenen Gefährdungslage	Anlieger	kurzfristig

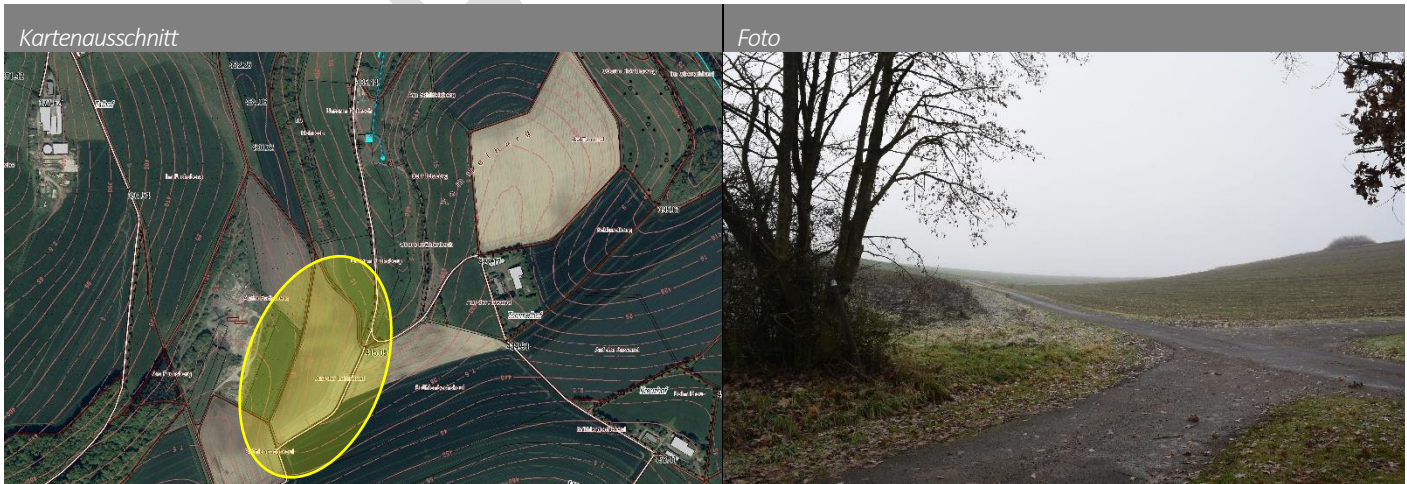
Ortsgemeinde Winkel Ortslage Niederwinkel Code WIN_02 Kennzeichnung ②

Problemstellung Der Wirtschaftsweg, in Verlängerung der Straße „Brühlenbachsweg“, führt nach stärkeren Regenereignissen Wasser, welches von den südwestlich angrenzenden Hangflächen, u.a. im Flurbereich „Auf der Lehmkaul“, abfließt. Durch die Lage und Exponierung der Flächen kann Starkregen, neben der Weiterleitung der reinen Abflussmenge, zu einer erheblichen Bodenerosion und zu Abspülungen in die Ortslage führen. Das Wegebankett zwischen Wirtschaftsweg und dem Taleinschnitt des Brühlenbaches ist erhöht und verhindert somit, dass der Abfluss möglichst schadarm in Richtung des Gewässers abgeschlagen werden kann und vielmehr weiter in Richtung der „Brühlenbachsweg“-Straße fließt.

Zielsetzung Um den Wasserfluss in Richtung bebauter Ortslage zu unterbrechen und auf Flächen mit weniger Schadenspotenzial zu lenken, ist das Wegebankett abzuschälen, sodass grundsätzlich die Möglichkeit besteht, das Wasser abzuschlagen und in den Grünflächen zur Versickerung zu bringen. Vorteilhaft wäre eine erosionsschonende Bewirtschaftung der Flächen mit Abflussrichtung zum Wirtschaftsweg. Zu erosionsmindernden Bearbeitungsweisen und positiven Einflussfaktoren auf die Reduzierung der Bodenerosion, beraten gezielt auch das Dienstleistungszentrum Ländlicher Raum und die Landwirtschaftskammer.

Maßnahmen	Beschreibung	Zuständigkeit	Umsetzung
	Abschälen der Wegebankette, sodass Wasser breitflächig in die Wiesen laufen kann	OG	kurzfristig, regelmäßig
	erosionsmindernde Flächenbewirtschaftung	Flächennutzer	dauerhaft

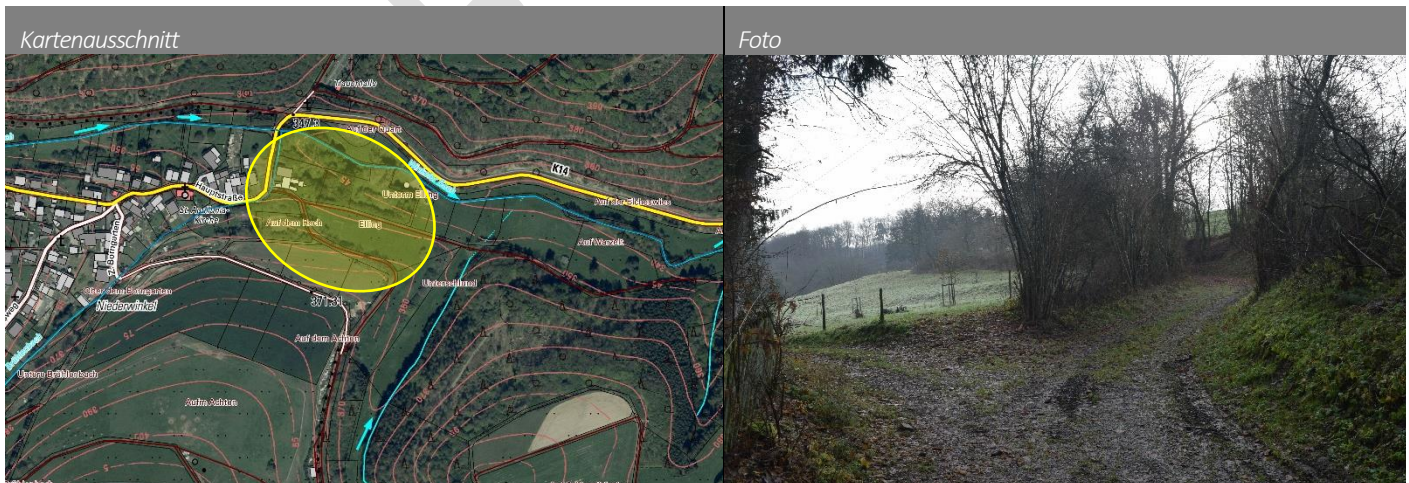
Ortsgemeinde	Winkel	Ortslage	Niederwinkel	Code	WIN_03	Kennzeichnung	3
Bereich	Wirtschaftsweg/ Flurbereich „Auf dem Rech“						
Problemstellung	Im Osten der bebauten Ortslage, östlich an die Hauptstraße grenzt ein Wirtschaftswegesystem, über welches bei Starkregen Abfluss auf die Hauptstraße geleitet wird. Hierbei wird auch Bodenmaterial der angrenzenden, teilweise landwirtschaftlich genutzten Flächen mobilisiert und in die Ortslage eingetragen.						
Zielsetzung	Die Bearbeitung dieser Problemstellung wurde bereits im Vorfeld der Projektbearbeitung durch die Ortsgemeinde extern in Auftrag gegeben. Die auf den Winkeler Bach ausgerichteten Hangflächen bieten die Möglichkeit, das Wasser innerhalb der Wirtschaftswege frühzeitig abzuschlagen, sodass der Starkregenabfluss schadarm in das Gewässer geleitet werden kann und nicht weiter in Richtung der Bebauung geführt wird. Diese Option wurde dem Auftraggeber, der Verbandsgemeinde Daun, bereits vorgetragen.

Maßnahmen	Beschreibung	Zuständigkeit	Umsetzung
	Herstellung von Abschlügen entlang der Wirtschaftswege zur Erhöhung der örtlichen Versickerung und Rückhaltung innerhalb des Grünlandes und zur schadarmen Weiterleitung in den Winkeler Bach	OG	laufende Planung

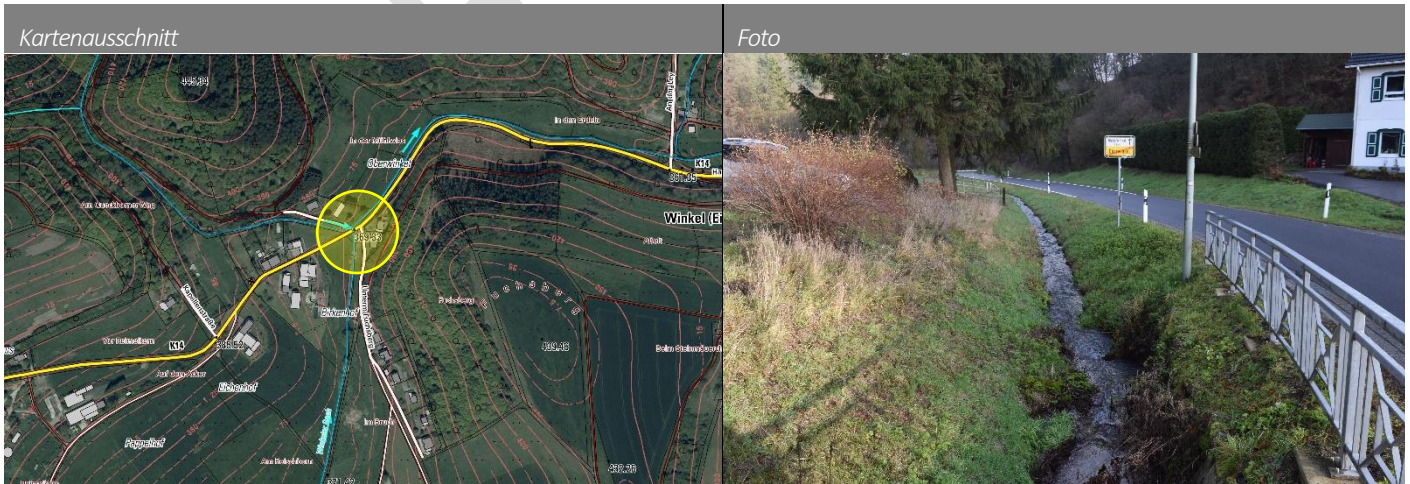
Ortsgemeinde Winkel Ortslage Oberwinkel Code WIN_04 Kennzeichnung 4

Problemstellung Nachdem der Russelbach und Winkeler Bach in der Ortslage Oberwinkel jeweils einen Durchlass durchqueren, mündet der Russelbach in den Winkeler Bach und fließt entlang der K 14 in Richtung Niederwinkel. Für die Bebauung besteht aufgrund der örtlichen Topografie und Lage der Grundstücke keine direkte Gefährdung. Jedoch könnte ein Rückstau an den Durchlässen und beim Übertreten des Gewässers die Kreisstraße massiv überschwemmt werden, sodass die direkte Verbindung zwischen den beiden Winkeler Ortslagen nicht mehr befahrbar ist.

Zielsetzung Um die Problemlage zu entschärfen, sollte das bei Überlastung des Durchlassbauwerks übertretende Wasser wieder dem gemeinsamen Bachlauf zugeführt werden. In diesem Zusammenhang gilt es die Wegebankette regelmäßig zu unterhalten und freizuschneiden, sodass das Wasser nicht weiter in der Kreisstraße fließt, bzw. diese einstaut.

Maßnahmen	Beschreibung	Zuständigkeit	Umsetzung
	Abschälen der Wegebankette entlang der Kreisstraße, Freihaltung der Durchlässe	Straßenbaustraßenbesitzer/ OG	regelmäßig

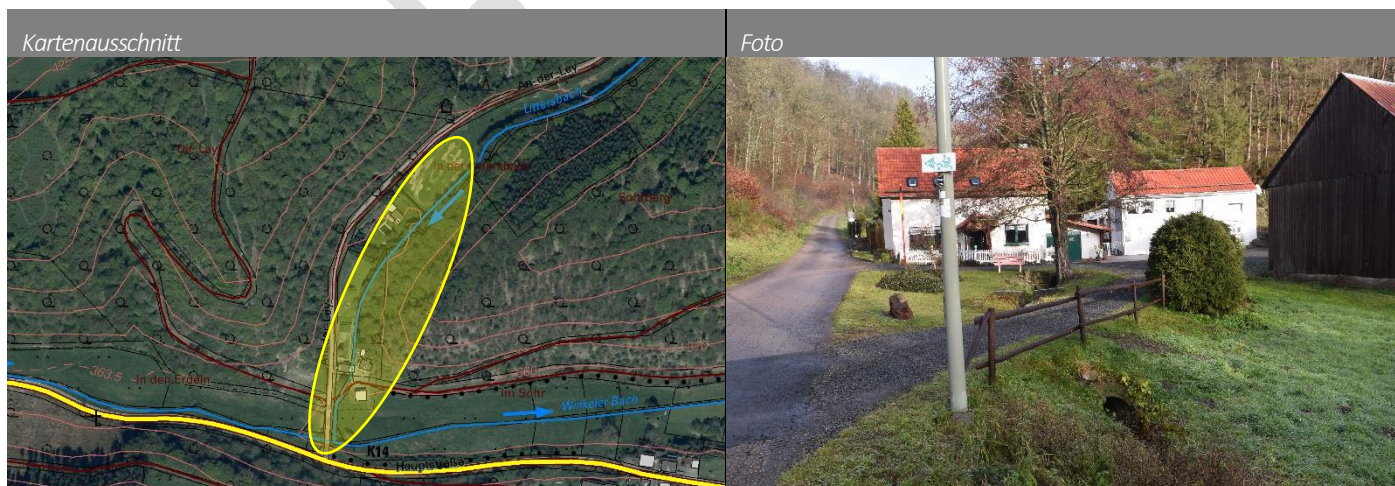
Ortsgemeinde	Winkel	Code	WIN_05	Kennzeichnung	5
Bereich	Littersbach				
Problemstellung	<p>Zwischen den Ortslagen Oberwinkel und Niederwinkel mündet der Littersbach aus nördlicher Richtung in den Winkeler Bach. Zuvor verrohrt das Gewässer temporär unter den Privatgrundstücken „An der Lay 1“ und „An der Lay 2“. Die Sturzflutgefahrenkarte zeigt im Oberlauf potenzielle Abflusskonzentrationen nach Starkregen an, die den Littersbach zusätzlich beaufschlagen.</p> <p>Hieraus resultiert eine unmittelbare Gefährdung der Anliegergrundstücke. Bei hoher Wasserführung und insbesondere nach Starkregenereignissen sind Einlass- und Durchlassbauwerke von Bachverrohrungen die neuralgischen Punkte. Wenn durch das Gewässer aus dem Außengebiet mitgeführtes Treibgut oder Geschiebematerial das Bauwerk zusetzt, oder die ankommende Wassermenge die Kapazität der Verrohrung übersteigt, kommt es zu einem Rückstau und ggf. einem Abfluss auf die benannten Anliegergrundstücke.</p>

Zielsetzung	<p>Die Unterhaltung des Gewässerabschnitts vor der Verrohrung sowie die Freihaltung des Einlassbauwerks muss daher eine hohe Priorität haben. Da sich die Verrohrung auf Privatflächen befindet, muss eine gute Zugänglichkeit zu Unterhaltungszwecken gegeben und gewährleistet sein. In diesem Zusammenhang gilt zu prüfen, ob eine bauliche Optimierung des Einlassbauwerks erforderlich ist, um den Starkregenabfluss möglichst schadarm bewirtschaften zu können.</p> <p>Zur Sicherung der Gebäude ist die Eigenvorsorge zu prüfen und gemäß der Gefährdung zu erhöhen.</p>

Maßnahmen	Beschreibung	Zuständigkeit	Umsetzung
	regelmäßige Kontrolle und Unterhaltung des Gewässerabschnitts vor der Verrohrung sowie Freihaltung des Einlassbauwerks <ul style="list-style-type: none"> • Gewährleistung einer (guten) Zugänglichkeit zu Unterhaltungszwecken • ggf. bauliche Optimierung des Einlassbauwerks, bspw. durch Einbau eines dreidimensionalen Gitters mit Stäben in Längsrichtung 	OG/ VG	regelmäßig
	Prüfung und Erhöhung der Eigenvorsorge gegen Starkregenabfluss aus dem Littersbach	Anlieger/ Betroffene	kurzfristig
